**KOMITE NASIONAL KESELAMATAN TRANSPORTASI
REPUBLIK INDONESIA**

FINAL
KNKT.17.11.29.03

**Laporan Investigasi Kecelakaan Pelayaran
Jetliner Kehilangan Kendali dan Menubruk
Bangunan di Pelabuhan Nusantara Kendari**

23 November 2017

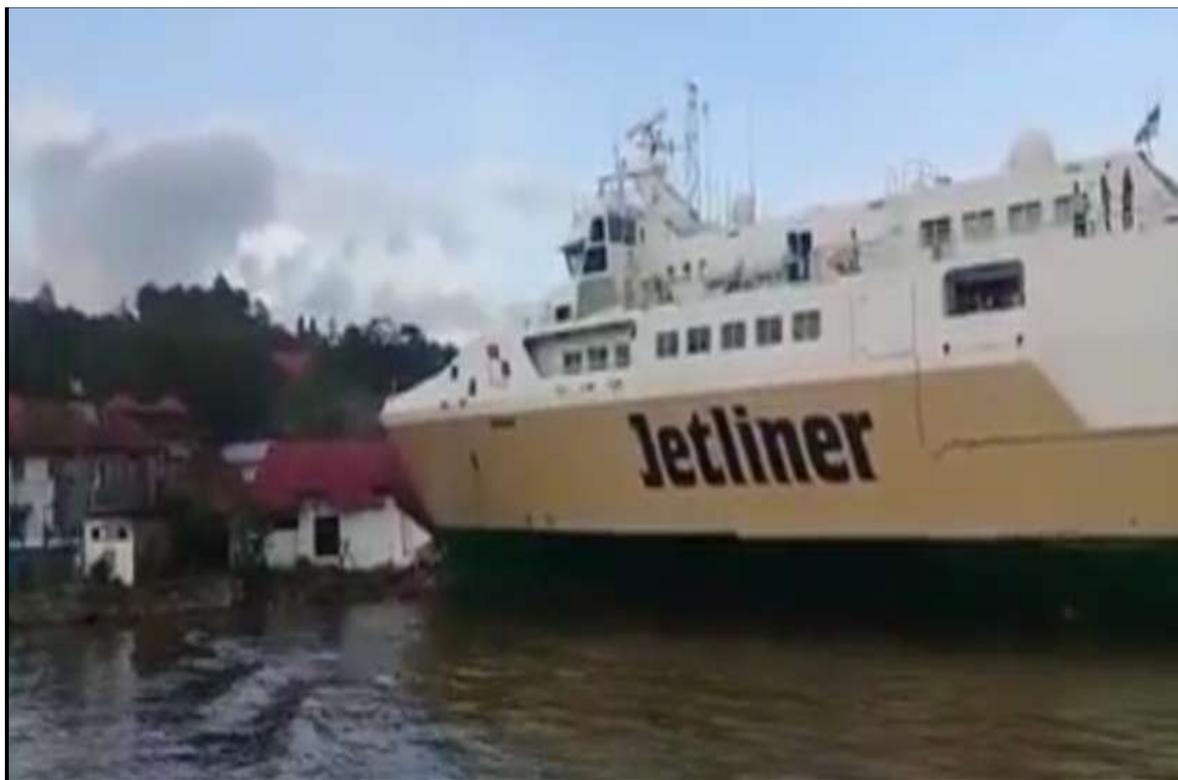
Gambar I-1: Jetliner menubruk bangunan bekas Kantor KSOP Kendari.

Tidak ada penumpang dan awak kapal yang luka maupun meninggal dalam kejadian tersebut, namun akibat kecelakaan tersebut pada pelat haluan (*Bulb bow*) sebelah kiri mengalami *deformasi* akibat benturan pada saat menubruk bangunan.

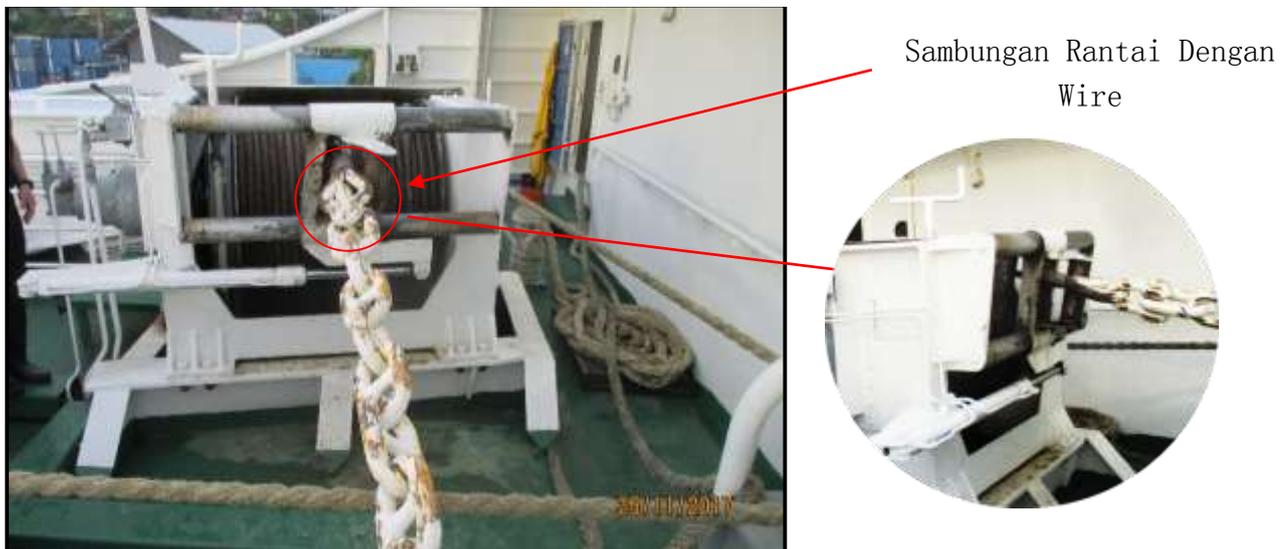
Gambar 1-5: Mesin jangkar Jetliner.

Pada saat itu jangkar kapal tidak dapat diturunkan secara cepat, sehingga kapal tetap melaju dan akhirnya kapal menubruk bangunan.

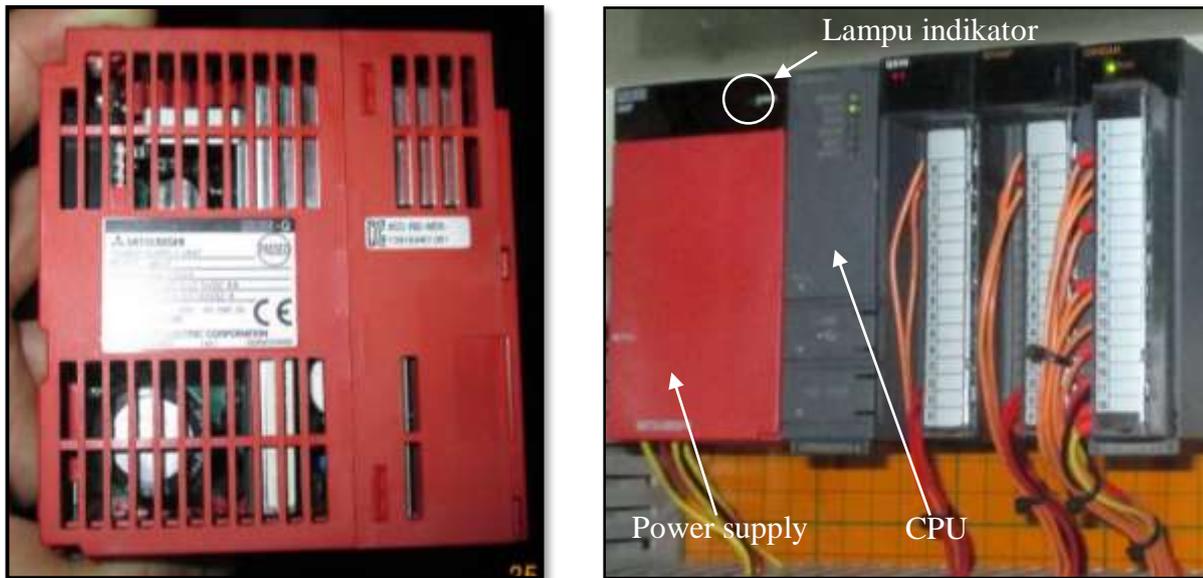
Pada saat kejadian *power supply unit* yang terpasang pada panel sistem kontrol kapal adalah *power supply unit* merek Mitsubshi Electric Melsec tipe Q61P dengan tegangan masuk sebesar 100-240 Volt AC dan tegangan keluaran sebesar 5 Volt DC dan arus 6 Ampere. Berdasarkan keterangan teknisi, *power supply unit* Mitsubshi Electric Melsec tipe Q61P tersebut dipasang pada September 2015.

Gambar 1-6 : Power Supply Unit Programmable Logic Controller Q61P.

Munculnya notifikasi "*PLC NOT RESPON*" di layar monitor kendali kapal sebelum kejadian dikarenakan sistem kontrol kehilangan sumber daya listrik. PLC sebagai program yang mengendalikan sistem kendali kapal kehilangan daya listrik sehingga tidak dapat merespons input yang diberikan oleh awak kapal.

KNKT tidak dapat memastikan penyebab munculnya notifikasi "*PLC NOT RESPON*" di layar kendali di anjungan. Hasil pengujian di laboratorium terhadap power supply Melsec tipe Q61P yang sebelumnya diduga sebagai penyebab munculnya notifikasi tersebut menunjukkan bahwa power supply Melsec Q61P tersebut masih berkerja dengan baik. KNKT juga tidak mendapatkan informasi jenis dan spesifikasi *power supply unit* dan PLC sistem kontrol *waterjet* ketika kapal dibangun.

Kemungkinan terkait notifikasi "*PLC NOT RESPON*" muncul sesaat sebelum kejadian, yaitu longgarnya soket penghubung kabel input daya dari sumber daya ke *power supply unit* sehingga menyebabkan arus tidak sampai.

Setelah kejadian, Teknisi mengganti *power supply unit* yang ada di panel kontrol sistem kendali kapal dari yang sebelumnya Melsec tipe Q61P dengan input tegangan 100-240 Volt AC menjadi Melsec tipe Q63P dengan input tegangan 24 Volt DC. Setelah dilakukan penggantian *power supply unit*, sistem kendali kapal kembali pulih dan kapal dapat dioperasikan dengan baik.

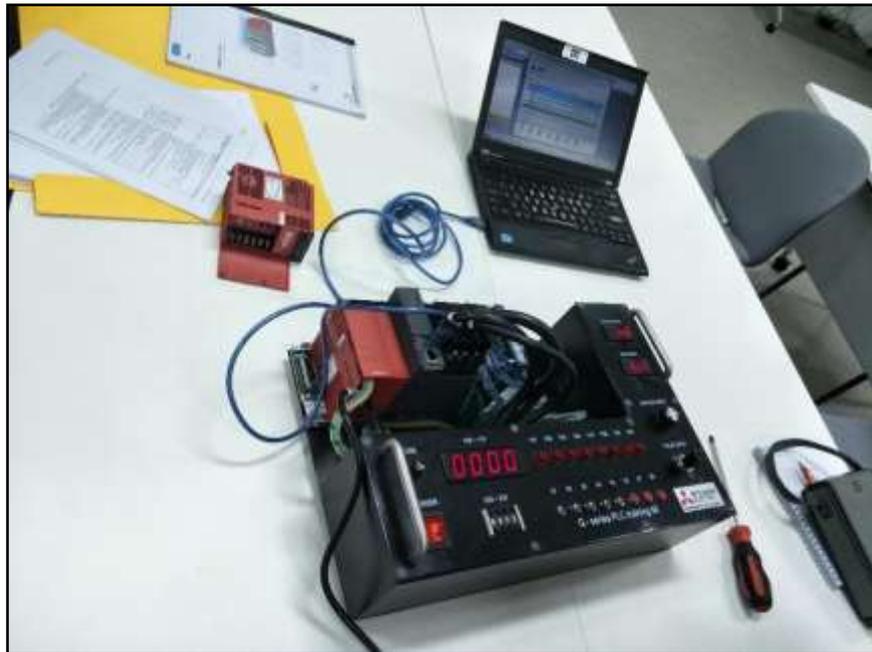
Untuk mendapatkan informasi mengenai kondisi *power supply unit* merek Mitsubishi Melsec tipe Q61P yang terpasang di panel sistem kontrol kemudi pada saat kejadian, KNKT telah melakukan pengujian terhadap *power supply unit* tersebut di laboratorium Mitsubishi Electric Indonesia. Pengujian *power supply unit* merek Mitsubishi Melsec tipe Q61P menggunakan tegangan masukan 100 – 240 Volt AC dan tegangan keluaran yang dihasilkan sebesar 5 Volt DC dengan arus sebesar 6 Ampere.

Gambar I-8: Pengujian di Mitsubishi Electric Indonesia-Cikarang Jawa Barat.

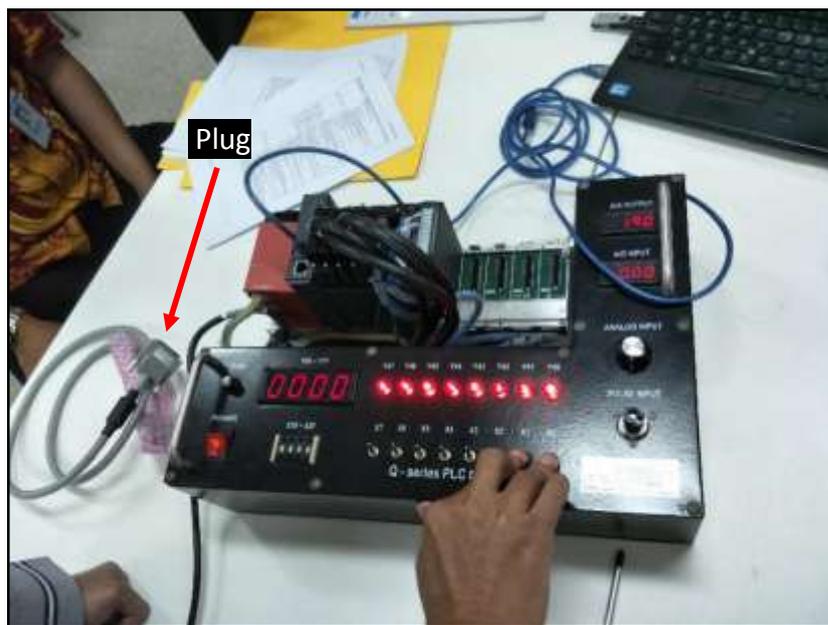
Power supply unit Q61P diuji dengan menggunakan beban dan keluaran yang disesuaikan dengan beban yang diperhitungkan sama dengan beban di kapal yaitu sebesar 5 Volt DC. Pada saat dilakukan pengujian didapatkan bahwa *power supply unit* tersebut bekerja sesuai fungsinya. Lampu indikator daya yang terdapat pada *power supply unit* tersebut menyala berwarna hijau. Tidak ditemukan adanya indikasi bahwa *power supply unit* tersebut tidak berfungsi sebagaimana mestinya.

Gambar I-9: Pengujian power supply Q61P dengan beban dan keluaran.
