KOMITE NASIONAL KESELAMATAN TRANSPORTASI  
REPUBLIK INDONESIA

**FINAL**  
KNKT.17.12.31.03

Laporan Investigasi Kecelakaan Pelayaran

Tenggelamnya *Keneukai*

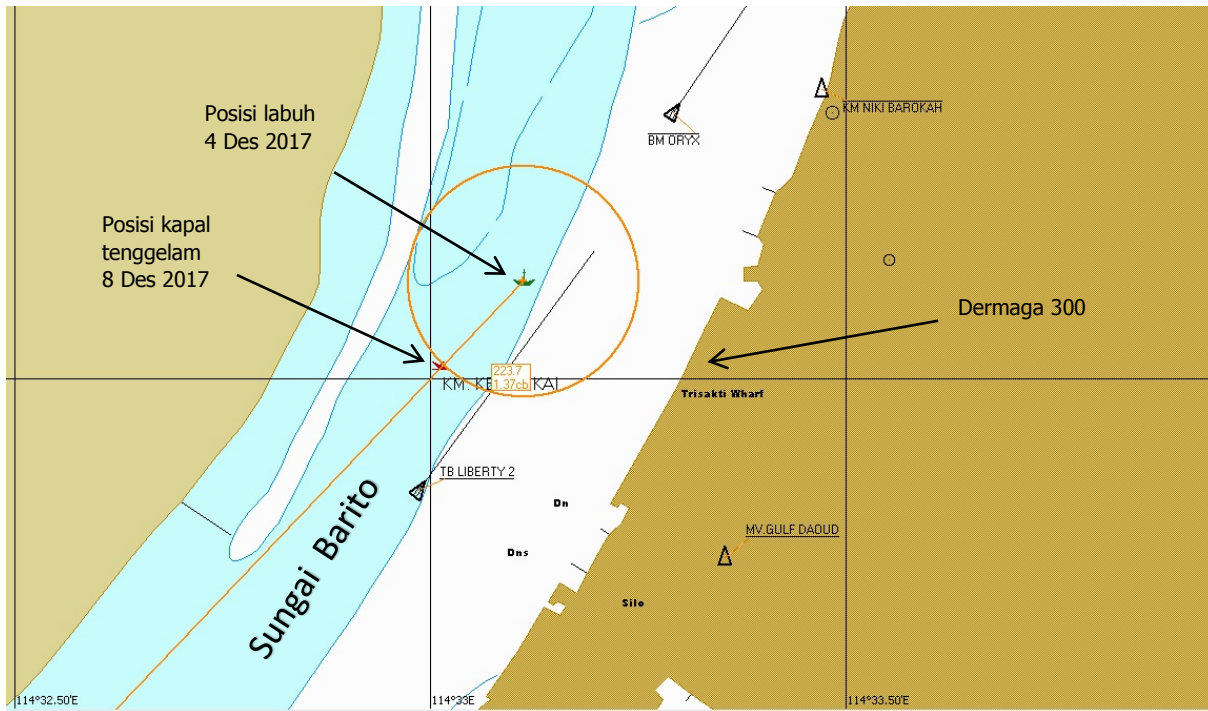
**Gambar I-1: Posisi awal kapal labuh dan posisi kapal tenggelam Keneukai**

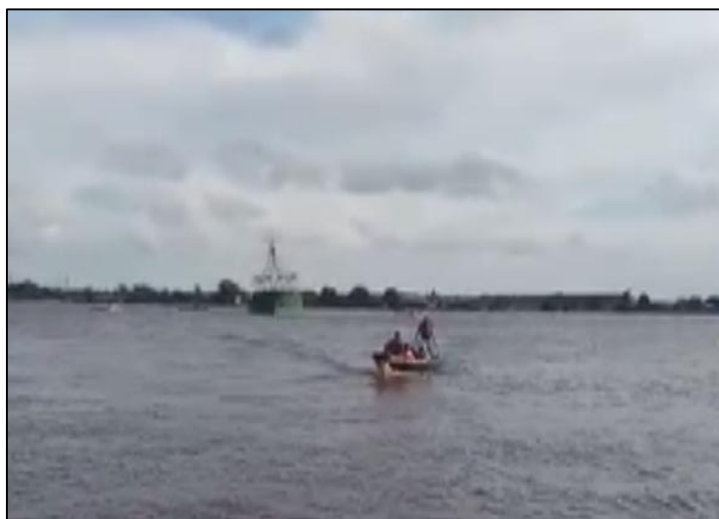
**Gambar I-2: Awak kapal Keneukai diselamatkan perahu ke dermaga (tampak di belakang, kapal Keneukai)**
