FINAL
KNKT.18.01.01.03

Laporan Investigasi Kecelakaan Pelayaran

Terbaliknya *Anugrah Express*

Di Perairan Sungai Kayan, Kalimantan Utara

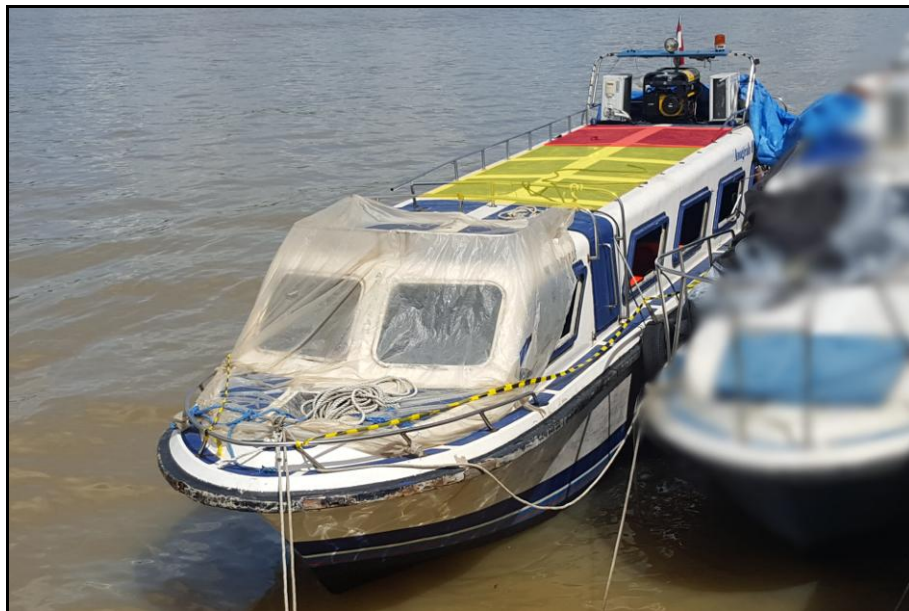
Gambar 0-1: Lokasi duduk Pembantu (area merah) dan barang penumpang (area kuning) di atap Anugrah Express

besar. Penumpang di ruang penumpang buritan terkonsentrasi ke sisi kanan sesaat setelah tubrukan kapal dan kayu. Pada saat yang sama, barang bawaan mereka di atap juga bergeser karena teknik pengikatan barang yang masih memungkinkan pergeseran barang bawaan dan tidak semua baris barang bawaan terisi penuh. Kedua faktor di atas menyebabkan momen oleng yang lebih besar daripada momen penegak kapal. Akibatnya, kapal rebah ke arah kanan dan terus terbalik.

1. Tidak meletakkan barang bawaan penumpang di atas atap.
2. Mengurangi kecepatan kapal ketika terjadi peningkatan permukaan air sungai akibat hujan di hulu sungai.
3. Memberikan informasi kepada penumpang mengenai akses pintu dan jendela untuk meninggalkan kapal pada kondisi darurat.

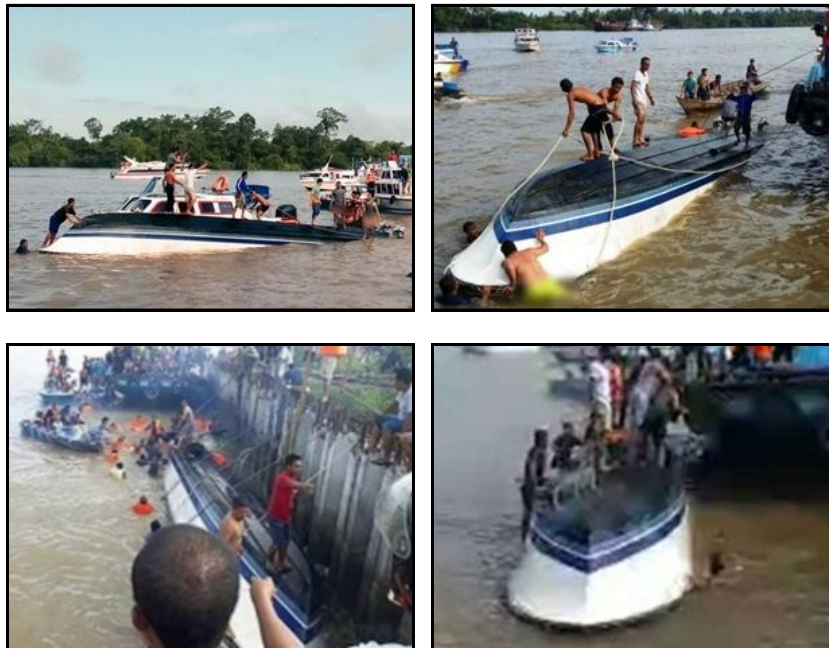
Lokasi kejadian yang berada dekat dengan Posko Pengamanan Natal dan Tahun Baru serta beberapa Pelabuhan penyeberangan lokal memudahkan berbagai instansi memberikan bantuan ke lokasi kecelakaan. Masyarakat maupun pegawai yang sedang bertugas di posko segera memberikan bantuan kepada penumpang dengan membantu mengeluarkan sebagian penumpang yang terperangkap di balik badan kapal. Sebagian besar jendela berhasil dipecahkan dari luar kapal, lalu dipergunakan untuk jalur akses keluar korban yang terperangkap.

Gambar 0-2: Proses evakuasi penumpang dan awak kapal Anugrah Express

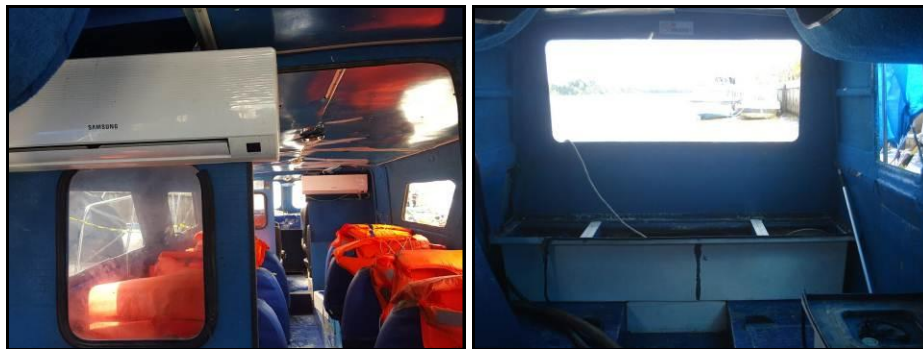
Gambar 0-5: Tempat duduk penumpang haluan (gambar kiri) dan buritan (gambar kanan)

Terbaliknya kapal diakibatkan oleh dua faktor utama, yaitu pergeseran sebagian penumpang dan barang bawaan yang terjadi secara cepat, sebagai dampak tubrukan kapal dengan kayu. Sebagian penumpang tergeser karena posisi duduk yang rentan untuk bergeser di mana mereka tidak memiliki pegangan ketika kapal mengalami guncangan atau kemiringan yang

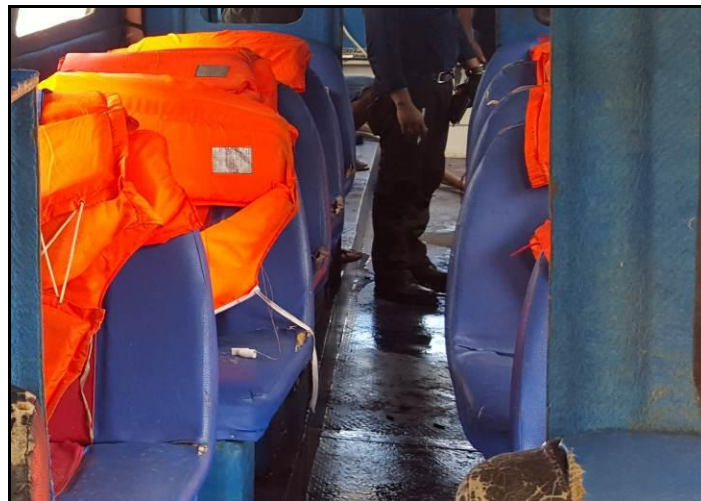
Gambar 0-6: Koridor di ruang penumpang haluan

Hal lain yang menyulitkan proses evakuasi secara cepat adalah peletakan tempat duduk penumpang dengan lebar koridor sekitar 40 cm. Ketika penumpang melewati koridor dengan mengenakan pelampung, mereka tidak dapat melewati koridor secara leluasa.

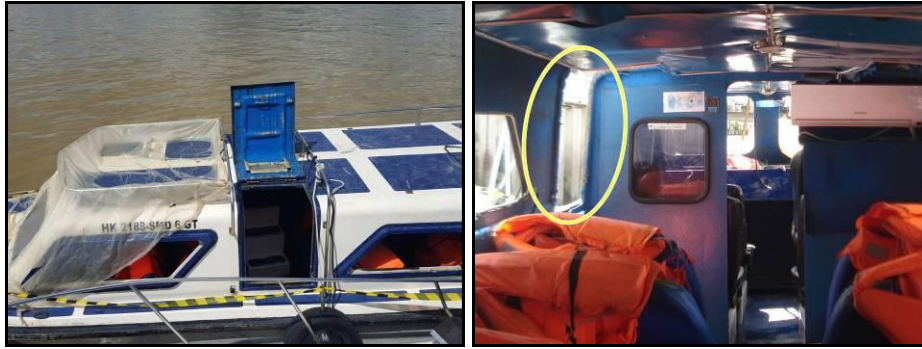
Gambar 0-7: Pintu sisi kiri haluan dilihat dari luar kapal (gambar kiri) dan dalam kapal (gambar kanan)

Kondisi teknis kapal yang mempengaruhi proses menyelamatkan diri terdiri dari desain pintu dan jendela kapal serta susunan tempat duduk penumpang. Ketika lunas kapal berada di atas (terbalik), penumpang maupun awak kapal tidak dapat keluar dengan mudah. Seluruh pintu kapal tidak dapat dibuka karena tekanan air dari luar kapal menahan pintu. Selain itu, jendela kapal pada waktu itu tidak dapat dibuka atau dipecahkan dengan mudah oleh penumpang karena material jendela sulit dipecahkan atau dicopot dari tempatnya.

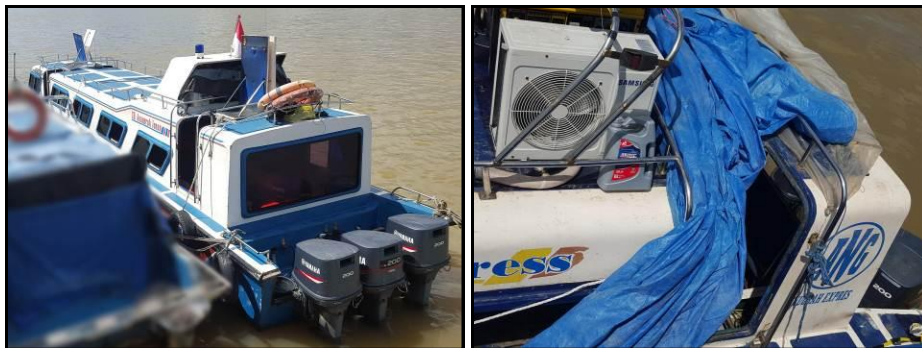
Gambar 0-8: Pintu-pintu pada Anugrah Jonan, kapal mirip dengan Anugrah Express (gambar kiri) dan pintu buritan pada Anugrah Express (gambar kanan)

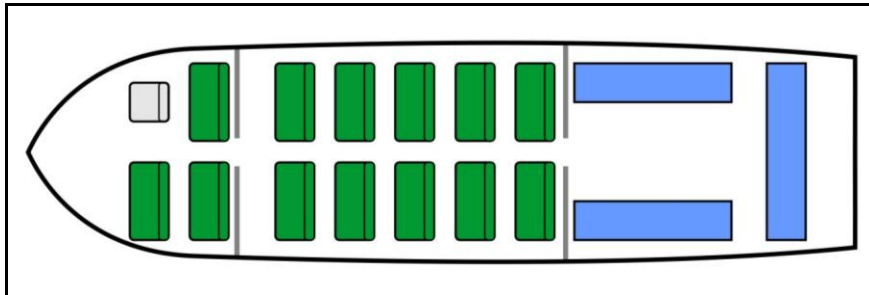
Gambar 0-1: Ilustrasi tempat duduk penumpang haluan (hijau) dan buritan (biru)
