FINAL
KNKT.18.01.05.03

Laporan Investigasi Kecelakaan Pelayaran

Tenggelamnya *Pinang Jaya*

27 Januari 2018

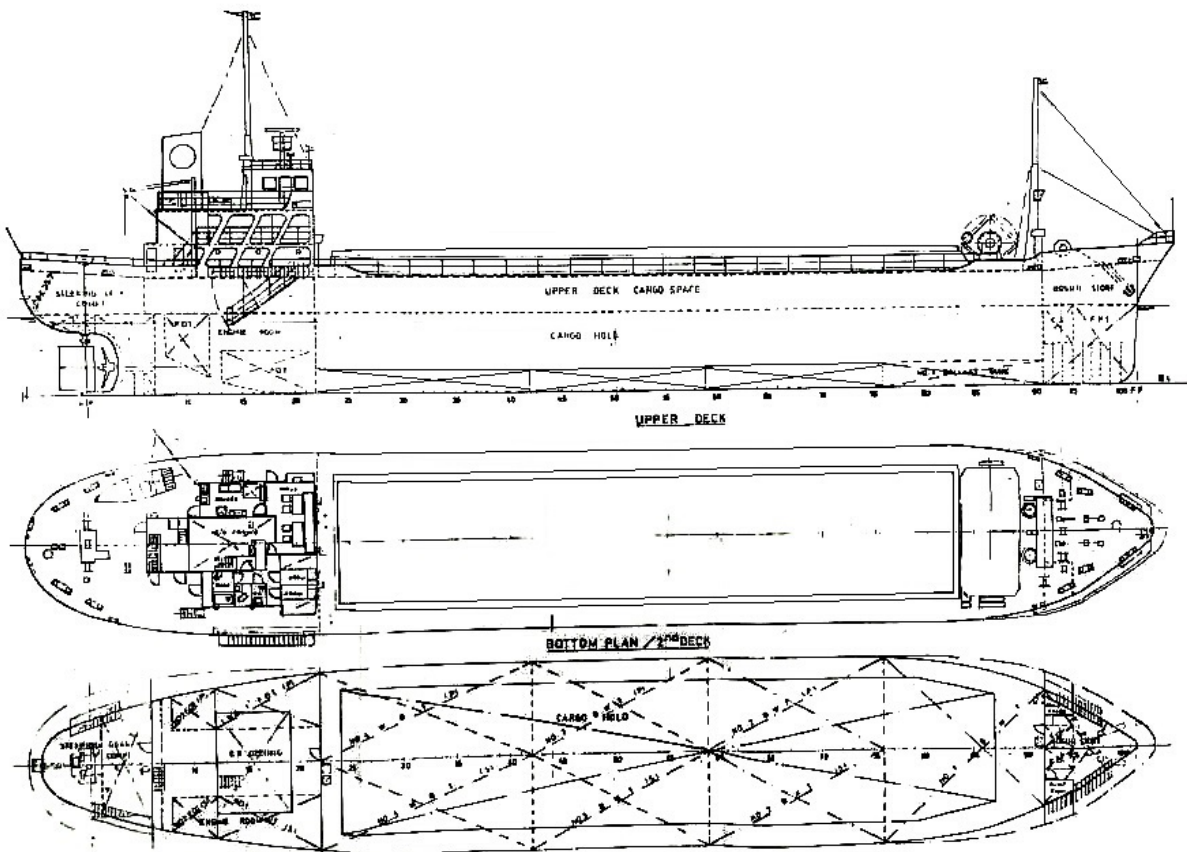
Gambar II-2: Rencana umum Pinang Jaya

Kapal ini terdiri dari geladak atas dan geladak bawah. Ruang akomodasi, geladak anjungan, dan geladak anjungan navigasi terletak pada bangunan atas. Pada geladak anjungan terdapat lima kamar awak kapal. Di bagian haluan terdapat ruangan gudang bosun, ruangan rantai jangkar, dan tangki ceruk haluan. Kapal ini memiliki satu ruang muatan. Di bagian belakang di bawah ruangan akomodasi terdapat kamar mesin dan ruangan mesin kemudi. Tangki air balas

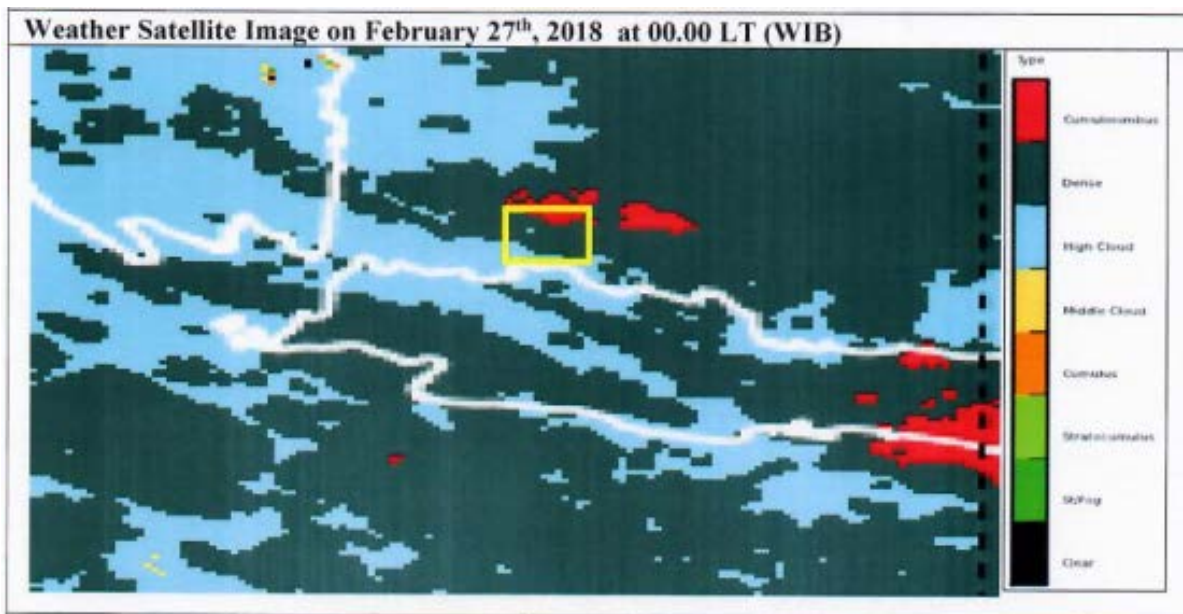
Gambar II-4: Kondisi gelombang dari BMKG

Berdasarkan data dari Badan Meteorologi, Klimatologi dan Geofisika Jakarta pada tanggal 27 Februari 2018 di sekitar lokasi tenggelamnya *Pinang Jaya* pada koordinat 05°48'13.95"S dan 107°10'31.54"T pukul 13.00 – 19.00 WIB cuaca berawan sedikit hujan berkelanjutan, arah angin dari selatan barat ke barat dengan kecepatan 10 sampai 20 knot. Arah arus dari utara dengan kekuatan 10 sampai 25 cm/dt dan keadaan ombak ringan antara 0.50 sampai 1.25 m

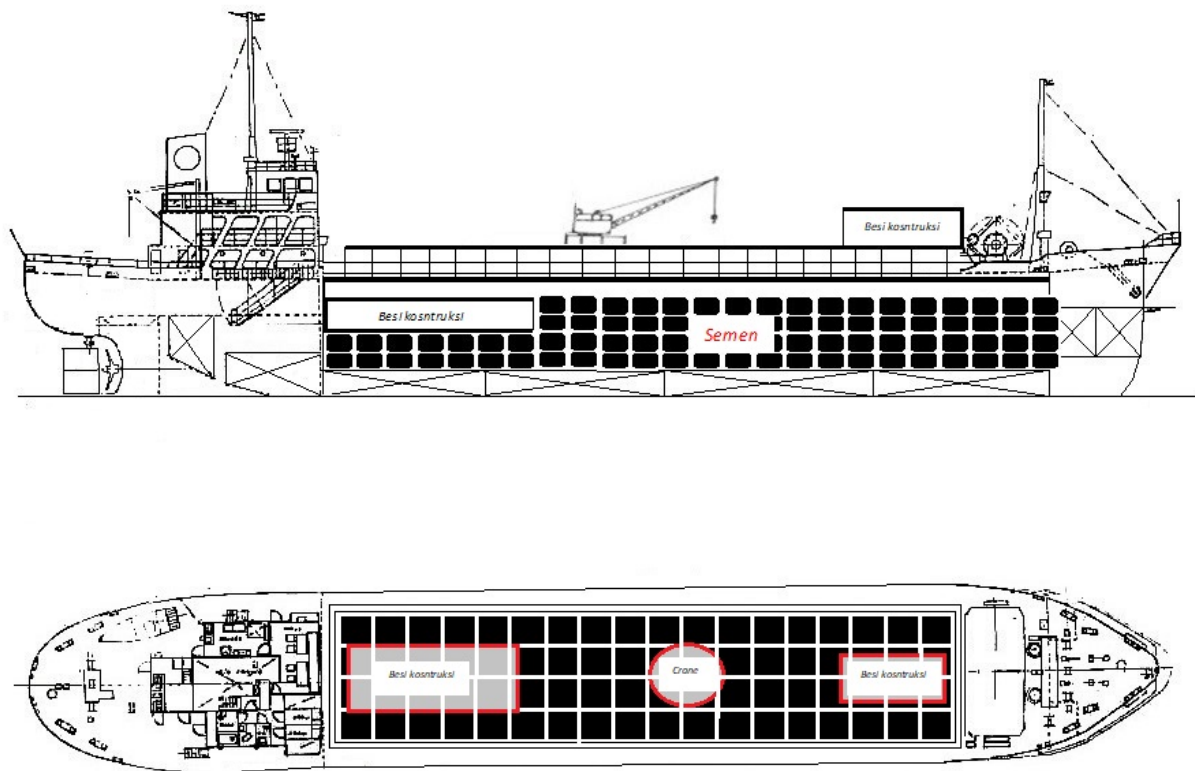
Gambar II-5: Susunan muatan Pinang Jaya

Berdasarkan data manifes muatan no.1/*Pinang Jaya*/1/18 tanggal 27 Januari 2018 yang dikeluarkan oleh PT Berlian Transindo Kencana muatan yang dibawa *Pinang Jaya* adalah 1350 ton terdiri dari semen dan besi konstruksi. Semen sebanyak 1250 ton yang dikirim oleh PT Trans Cargo Agency – Jakarta dengan tujuan bongkar pelabuhan Samarinda sebanyak 450 Ton dan Pelabuhan Bunyu sebanyak 800 Ton. Besi konstruksi sebanyak 100 ton yang dikirim oleh PT Trans Cargo Agency dengan tujuan Pelabuhan Bunyu. Muatan semen semua di dalam palka, sedangkan besi konstruksi sebagian di dalam palka dan sebagian di atas palka bagian depan.

Saat berangkat dari Pelabuhan Sunda Kelapa, Nahkoda dan perwira lainnya tidak mengetahui kondisi stabilitas kapal tersebut kecuali Mualim I yang sampai saat ini belum ditemukan. Dari hasil wawancara KNKT, Nahkoda tidak bisa menjelaskan keadaan muatan dan stabilitas kapal saat bertolak dari pelabuhan sunda kelapa. Dan dari hasil temuan KNKT bahwa Nahkoda kurang memiliki kompetensi dalam menentukan stabilitas kapal hal ini ditunjukkan pada saat wawancara Nahkoda tidak menguasai cara menghitung stabilitas kapal.
