FINAL
KNKT.18.02.06.03

Laporan Investigasi Kecelakaan Pelayaran

Kandasnya *Kayong Utara*

20 Februari 2018

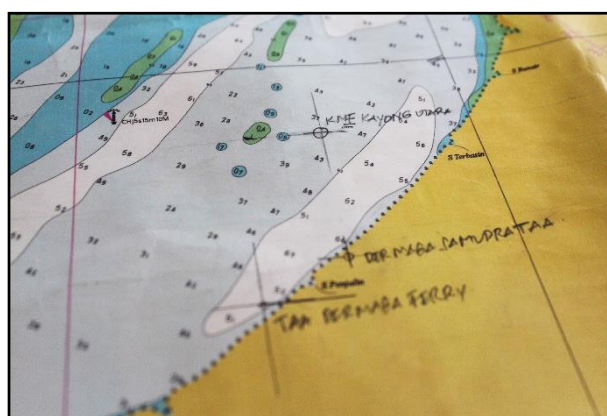
10 menit kemudian, *Kayong Utara* rebah ke kanan 90° dan laju kapal berhenti seketika. Posisi kapal adalah $02^\circ 20' 46,13''$ S dan $104^\circ 48' 50,61''$ T atau sekitar 1,5 mil laut dari tepian terdekat. Kondisi kapal yang terendam setengah membuat awak kapal dan penumpang dapat duduk atau berdiri di atas lambung kiri *Kayong Utara* sambil menunggu bantuan datang. Nakhoda kemudian memerintahkan untuk menghitung awak kapal dan penumpang yang ada di atas lambung kiri kapal. Diketahui, Juruminyak I tidak ada di antara pelayar yang ada.

Gambar 2: Posisi Kayong Utara rebah di Sungai Banyuasin

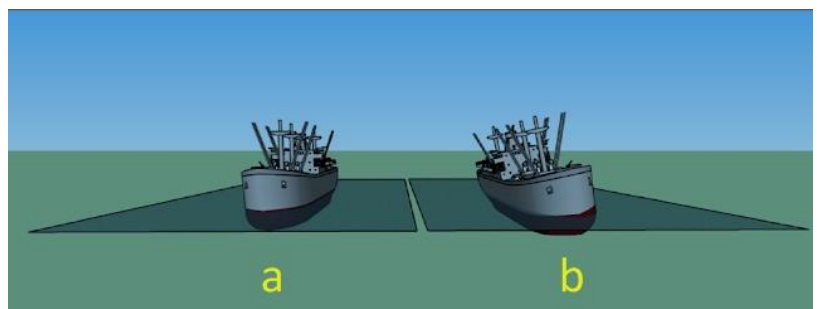
Ketika kondisi ballast tidak seimbang, potensi kapal menjadi rebah menjadi besar. Konsentrasi air tawar di tangki kanan akan cenderung menyebabkan kanan miring ke kanan. Kondisi ini kemudian diperparah dengan adanya manuver kapal. Setelah lepas dari kandas, *Kayong Utara* berbelok ke kiri mengarah ke Pelabuhan Tanjung Api-api. Pada saat awal pembelokan, kapal secara alami miring ke arah luar lengkungan (kanan), setelah itu baru miring ke arah

Gambar 5: a) sebelum manuver; b) ketika manuver

dalam lengkungan. Pada fase pertama ketika manuver tersebut, kombinasi ketidakseimbangan muatan air tawar dan manuver kapal selanjutnya mengakibatkan *Kayong Utara* terus miring ke arah kanan dan tidak kembali lagi ke kiri karena pada saat itu momen pengembali kemungkinan besar sudah tidak mampu mengembalikan kapal ke posisi semula.

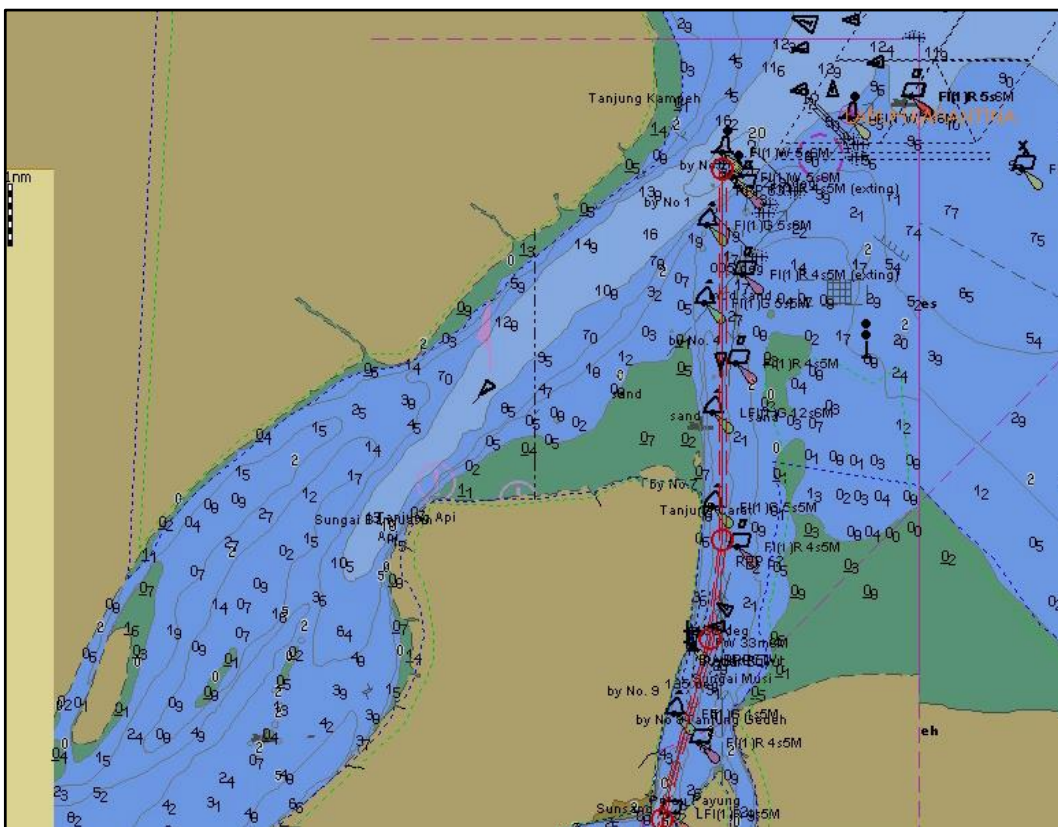
Dari hasil pemeriksaan data *Automatic Identification Systems* (AIS) melalui Stasiun *Vessel Traffic Services* (VTS) di Distrik Navigasi Palembang, tidak ada sedikitpun data AIS *Kayong Utara* yang terekam oleh VTS Palembang. Hal ini menunjukkan bahwa terdapat masalah serius pada perangkat AIS *Kayong Utara*. Namun demikian, masalah ini tidak pernah dilaporkan kepada Kantor Pelabuhan Tanjung Kalian maupun Kantor Pelabuhan Tanjung Api-api.

Kayong Utara diketahui tidak pernah berkomunikasi melalui radio dengan pihak Distrik Navigasi Palembang. Jika pada waktu itu *Kayong Utara* melaporkan ketika awal bertolak dan setiap setengah jam, tentunya Distrik Navigasi Palembang setidaknya mengetahui posisi *Kayong Utara* pada saat itu dan memberitahukan berbagai macam bahaya yang ada di sepanjang Sungai Banyuasin. Hal ini juga didukung oleh belum adanya

Gambar 6: Situasi pelayaran di Sungai Musi pada pukul 20.30 WIB tidak mengidentifikasi keberadaan *Kayong Utara* (sumber: VTS Palembang)

1. Membuat aturan teknis mengenai kapal penyeberangan terkait dengan:
 - a. Pelaporan kondisi *Automatic Identification Systems* (AIS) di kapal sebagai syarat dalam penerbitan Surat Persetujuan Berlayar (SPB);
 - b. Kewajiban untuk melaporkan posisi kapal setiap 30 menit (d disesuaikan dengan kondisi lokal) dan menanyakan kondisi cuaca kepada operator radio pantai setempat.

1. Membuat sistem pemantauan pergerakan kapal di pelabuhan umum dan khusus dengan bekerja sama dengan semua pelabuhan yang ada di wilayah kerja VTS Palembang.
