FINAL
KNKT.18.02.07.03

Laporan Investigasi Kecelakaan Pelayaran
Meninggalnya Buruh Bongkar Muat dan Tenaga Medis di
Kapal *Sumiei* (IMO 8718689)
Pelabuhan Martapura, Banjarmasin, Kalimantan Selatan
Republik Indonesia
24 Februari 2018

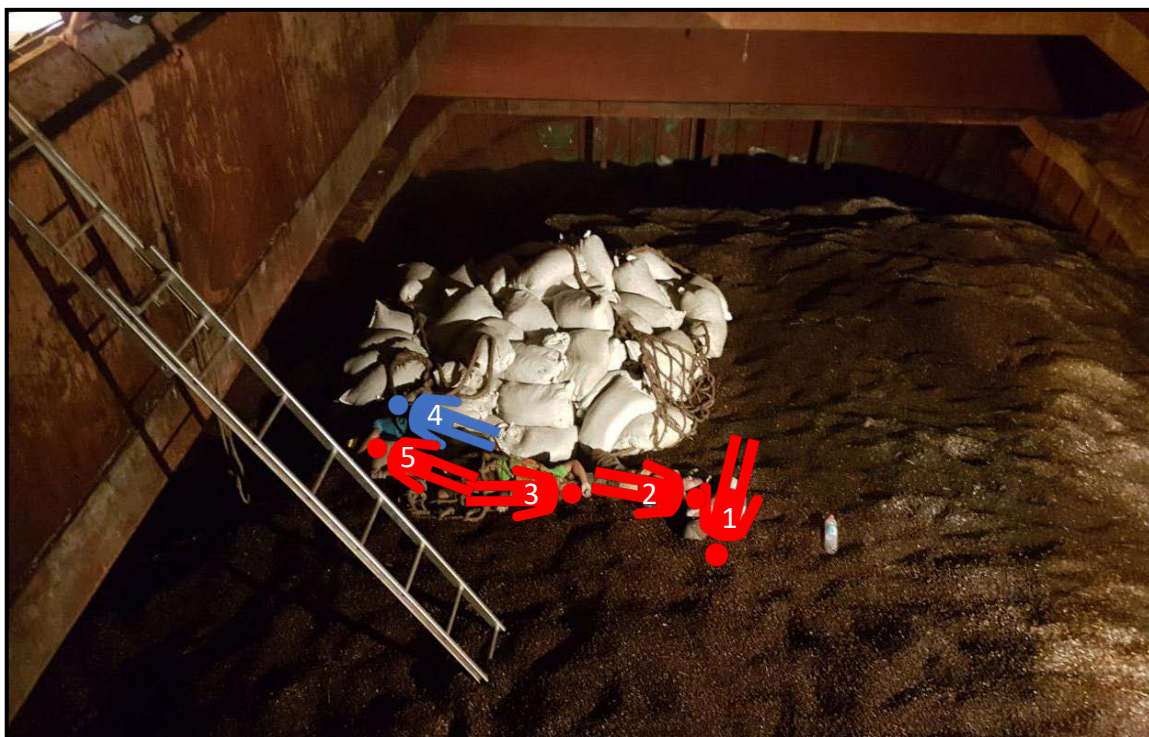
Gambar I-2: Posisi korban di palka I kapal Sumiei.

Terdapat lima korban meninggal dalam kejadian ini, yaitu empat korban buruh bongkar muat dan satu korban dari tenaga medis PT Pelindo III (Persero) Cabang Banjarmasin. Kelima korban tersebut tidak dilakukan otopsi atas permintaan keluarga dan kelimanya segera dimakamkan oleh keluarga masing-masing setelah dipulangkan dari rumah sakit. Tampilan gambar di bawah, menunjukkan posisi kelima korban saat masih berada dalam palka sebelum dievakuasi ke rumah sakit.

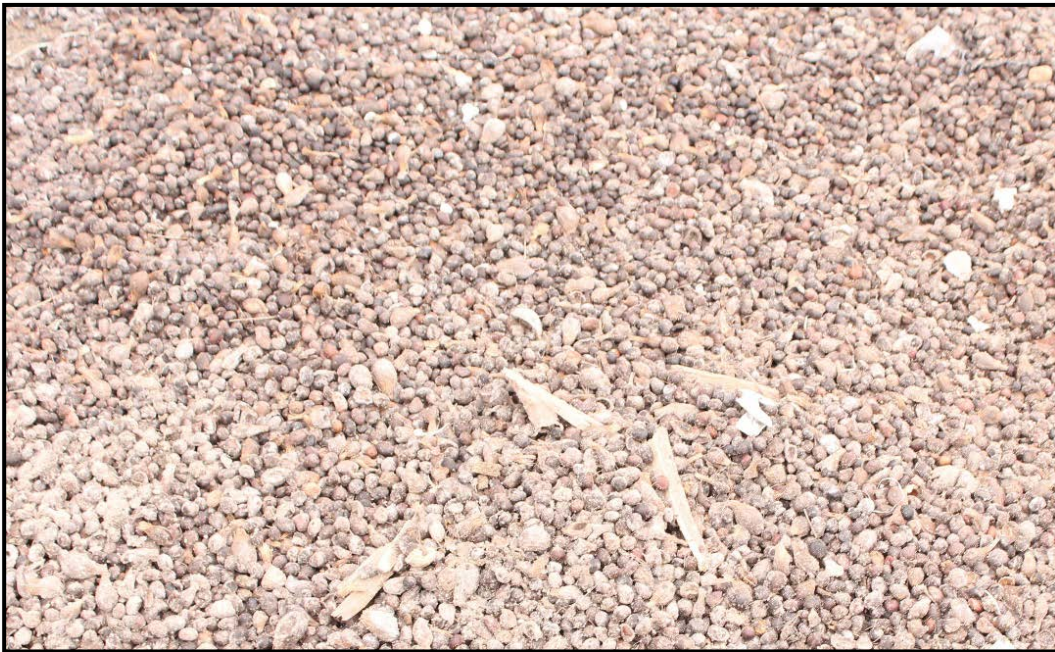
Gambar I-4: Palm Kernel di kapal Sumiei.

Pada kapal *Sumiei*, muatan *palm kernel* yang telah dimuat dari Tanah Grogot Kalimantan Timur, berada di dalam palka kurang lebih sekitar 14 hari sampai dengan pembukaan penutup palka yang benar-benar tertutup rapat karena setelah ditutup oleh ponton dilapisi juga dengan penutup terpal.

Kondisi ruang palka tersebut, tentu sangat memungkinkan berkurangnya kadar oksigen di ruang palka. Dari tabel di atas dapat dilihat bahwa apabila kadar oksigen berkisar antara 6% sampai dengan 4% maka dapat mengakibatkan orang mengalami koma selama 40 detik dan selanjutnya dapat mengakibatkan kematian.

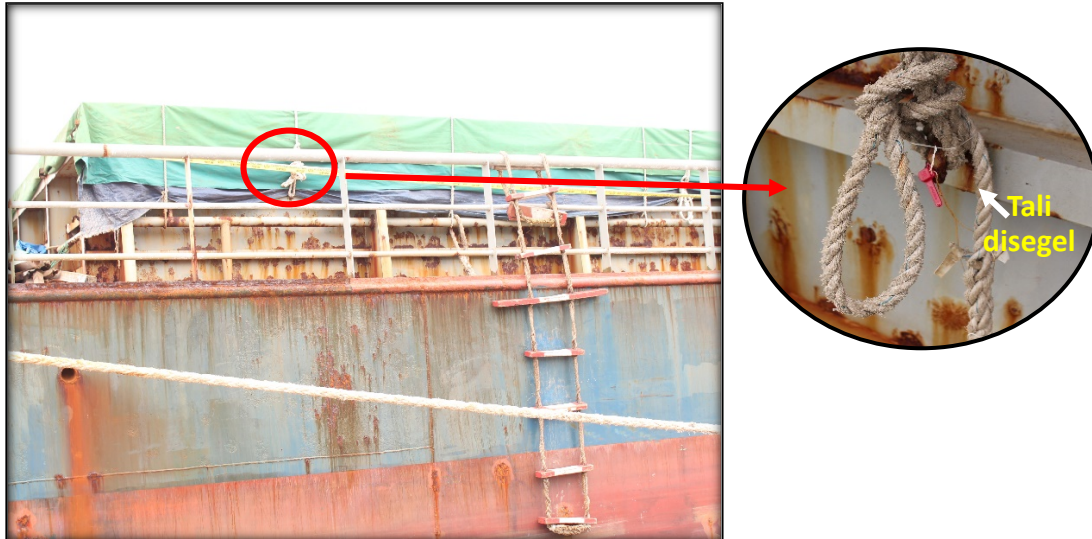
Gambar I-5: Penutup Palka yang ditutup dengan terpal dan disegel.

Untuk mencegah masuknya air laut ataupun air hujan, selain ponton dipasang juga terpal menutupi Palka I dan Palka II serta setiap ujung-ujung simpul terpal disegel oleh surveyor dari Sucofindo sehingga tidak ada satu orangpun yang dapat membukanya sebelum mendapatkan izin.
