# **LAPORAN AKHIR KNKT.18.02.08.03**

**Laporan Investigasi Kecelakaan Pelayaran**

**TERBAKARNYA *MICHAEL PUTRA***

**DI PERAIRAN GELASA, BANGKA SELATAN**

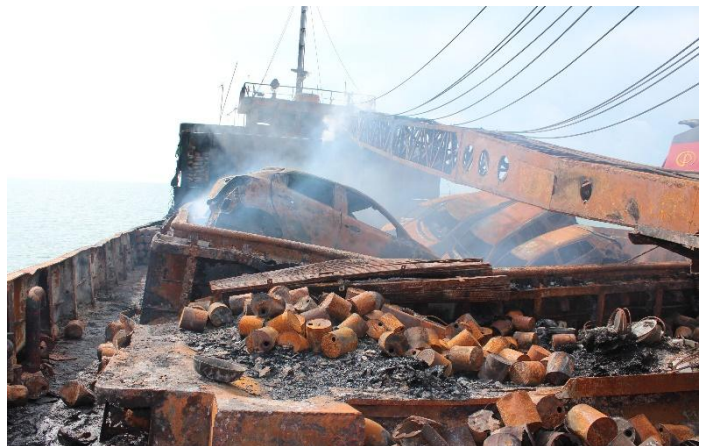
*Michael Putra* mengalami kerusakan akibat kebakaran hampir diseluruh bagian kapal. Pada ruang muat bagian luar seluruh muatan di atas ruang muat habis terbakar. Penutup ruang muat yang terdapat muatan mobil di atasnya juga jatuh ke dalam ruang muat setelah mengalami panas akibat kebakaran.

Pada bagian haluan kapal, muatan yang berada di dalam kontainer semuanya habis terbakar dikarenakan rambatan panas. Dari hasil informasi awak kapal, pada bagian sisi kiri di samping ruang akomodasi terdapat sepeda motor kesemuanya tidak ditemukan dikarenakan dijarah pada saat awak kapal meninggalkan kapal. Sedangkan pada bagian buritan terdapat generator set yang rusak akibat panas api yang membakar ruang akomodasi.
