**KOMITE NASIONAL KESELAMATAN TRANSPORTASI
REPUBLIK INDONESIA**

LAPORAN AKHIR

KNKT.18.04.10.03

**Laporan Investigasi Kecelakaan Pelayaran
Tenggelamnya *STB. 1500*
Di Perairan Morowali, Sulawesi Tenggara
Republik Indonesia
26 April 2018**

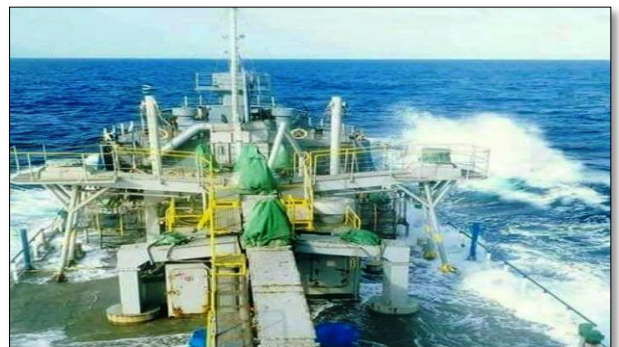
Berdasarkan informasi awak kapal, kondisi cuaca pada saat kejadian dilaporkan sedang berombak, dengan ketinggian rata-rata sekitar 1.5 meter. Menurut laporan BMKG kondisi cuaca pada saat itu ketinggian gelombang sekitar 0,5-1,25 meter dan kecepatan angin sekitar 16 knots dari arah Tenggara.

Gambar 0-3: keadaan cuaca dalam pelayaran STB 1500 (sumber: awak kapal)

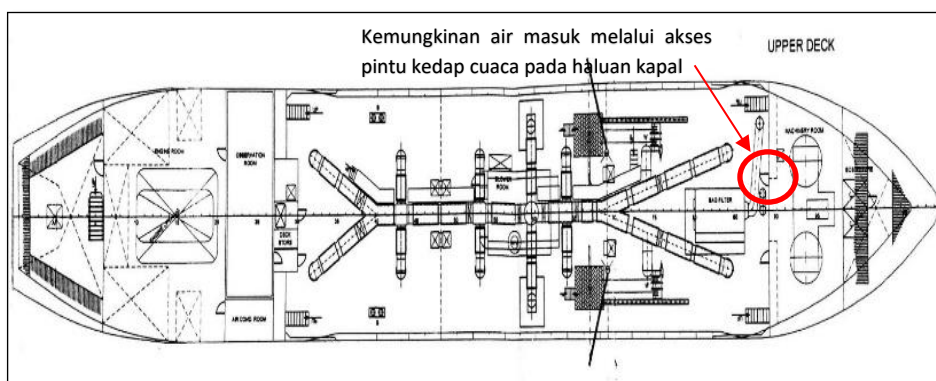
Gambar 0-6: Pintu kedap cuaca yang kemungkinan menjadi akses air laut masuk ke dalam kompartemen kapal.

Pada bagian haluan depan tersebut terdapat bukaan berupa pintu kedap cuaca yang menjadi akses menuju ke ruang permesinan. Kemungkinan air masuk melalui pintu kedap cuaca tersebut, karena hanya pintu tersebut yang menjadi akses untuk masuk ke bagian haluan kapal. Kerusakan pada bagian segel karet (*rubber seal*) pintu biasanya menjadi penyebab pintu kurang kedap selain faktor karat. Kemungkinan air masuk karena pintu kurang kedap dapat dikesampingkan karena akan membutuhkan waktu yang cukup lama untuk mengakumulasi jumlah air yang cukup untuk menyebabkan kapal tenggelam. Sementara melihat kejadian tenggelamnya kapal yang begitu cepat, kemungkinan air yang masuk cukup banyak dalam waktu yang begitu singkat melalui akses yang cukup besar.

Ada kemungkinan air masuk melalui pintu tersebut karena pintu dalam keadaan terbuka. Hal ini mungkin bisa diakibatkan oleh kerusakan pada pintu akibat hantaman ombak yang menerpa kapal. Atau kemungkinan lain akibat awak kapal yang lupa menutup kembali pintu tersebut setelah melewatinya. Karena sebelumnya kapal sudah berlayar lebih dari dua hari dan mengalami ombak dengan ketinggian yang kurang lebih sama dengan pada saat kejadian, namun kapal tetap stabil sebelum pada saat kejadian dimana kapal tiba tiba miring 5° ke kiri.

Perwira jaga yang mengetahui awal kapal miring, namun tidak segera melakukan pemeriksaan terhadap pintu tersebut. Sehingga pada saat nakhoda kemudian naik ke anjungan dan memerintahkan awak kapal untuk melakukan pemeriksaan terhadap pintu ke cuaca tersebut dan melakukan terhadap tangki tangki kapal. Namun kapal sudah semakin miring dan tenggelam sebelum sempat dilakukan pemeriksaan.

Pada ruang permesinan muatan tersebut juga tidak dilengkapi dengan sensor genangan, sehingga jika air masuk Ketika berlayar, tidak ada alarm yang memberitahukan awak kapal kalau terjadi genangan.

1. Membuat prosedur berlayar dimana awak kapal memastikan semua pintu-pintu dan bukaan-bukaan selalu tertutup dan kedap ketika kapal berlayar.
2. Memastikan jumlah awak kapal sesuai dengan minimum safe manning dan memiliki sertifikat sesuai dengan jabatan yang dimiliki.
