FINAL
KNKT.18.05.12.03

Laporan Investigasi Kecelakaan Pelayaran

Kebakaran di *Labitra Adinda*

17 Mei 2018

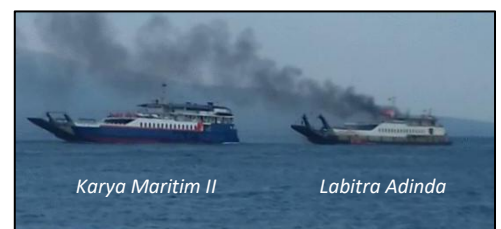
Gambar 2: Labitra Adinda yang terbakar dan Karya Maritim II setelah mengevakuasi penumpang

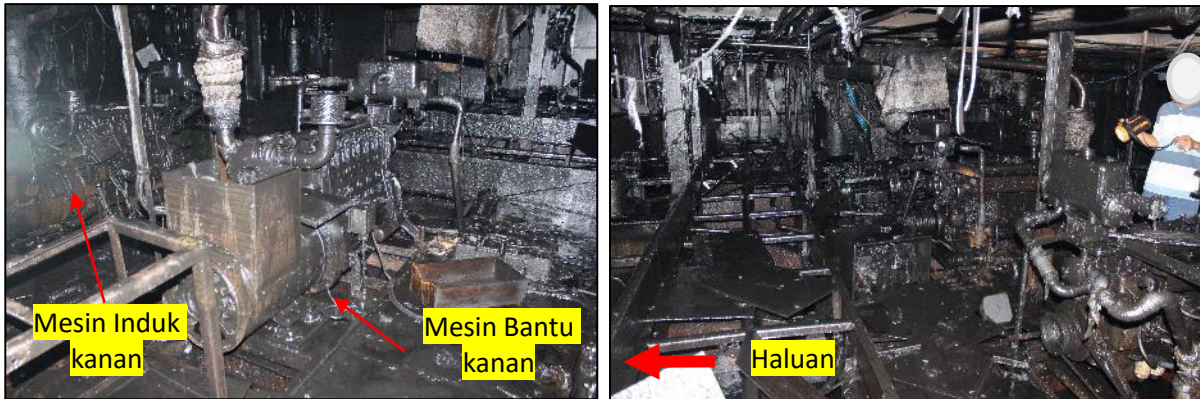
Tidak ada korban jiwa dalam kejadian ini. Seluruh penumpang dan kendaraan dalam kondisi selamat. Kamar mesin serta permesinan di dalamnya terbakar dan terendam air laut dari pemadaman. Ruang mesin kemudi dan permesinannya juga terendam air laut dari pemadaman. Kebakaran dari kamar mesin menjalar dan merusak akomodasi awak kapal, ruang penumpang hingga ke anjungan kapal.

Gambar 3: Kondisi kamar mesin

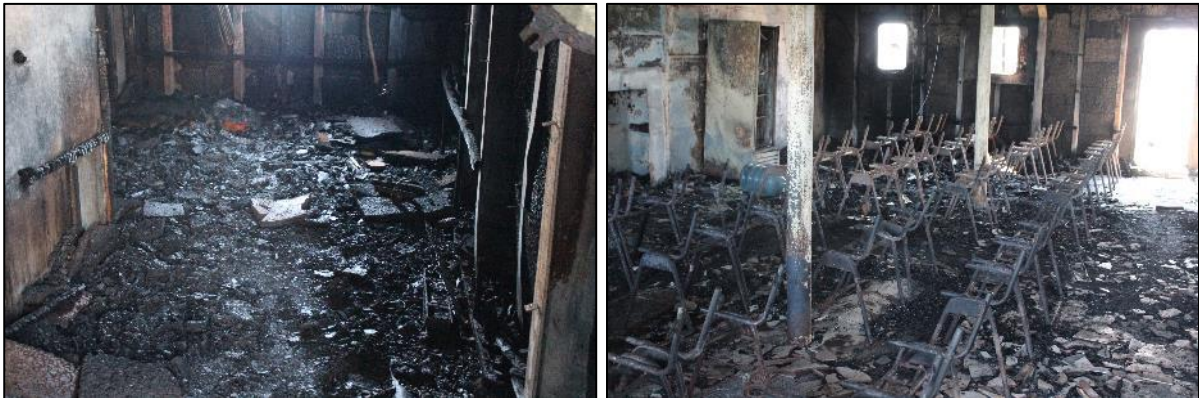
Gambar 4: Akomodasi awak kapal (kiri) dan ruang penumpang (kanan)

Kondisi sisi kanan bangunan kapal juga terlihat lebih parah dibandingkan sisi kiri. Panas kebakaran di kamar mesin menjalar ke lantai geladak kendaraan tepat di atas kamar mesin di mana terdapat gudang dan dapur di sisi kanan serta kamar awak kapal di sisi kiri. Dari ruangan di geladak kendaraan, kebakaran menjalar ke geladak antara hingga terus ke anjungan.

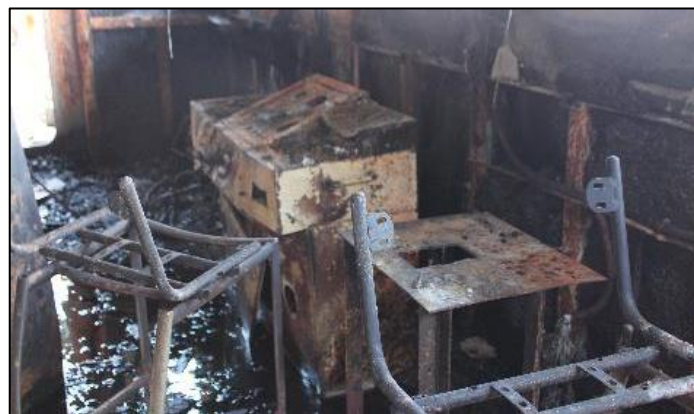
Gambar 5: Kondisi di anjungan

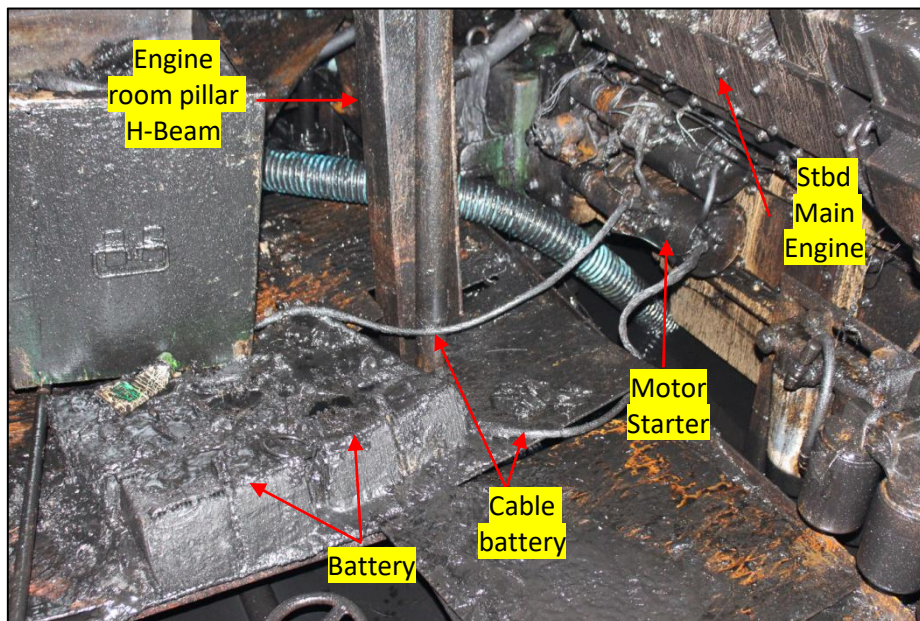
Di bagian belakang kamar mesin terdapat ruangan aki sebagai tempat meletakkan aki mesin induk dan mesin bantu. Semenjak dok tahun 2017, aki mesin induk dan mesin bantu diletakkan di lantai di sisi masing-masing mesin. Rumah aki mesin induk hanya berupa kotak kayu tanpa penutup.

Gambar 7. Posisi dan kondisi aki mesin induk kanan

Permukaan cat bodi mesin dari bagian tengah hingga ke bagian bawah masih baik dan hanya kotor terkena lapisan minyak kotor kamar mesin. Sedangkan bagian tengah bodi mesin hingga ke atas dalam kondisi terbakar. Posisi aki mesin induk kanan terhimpit kotak suku cadang kamar mesin yang sebelumnya terapung-apung

ketika kamar mesin penuh oleh air (Gambar 7). Kondisi isolasi kabel aki dan kabel-kabel di sekitar motor starter mesin kanan hangus terbakar. Kondisi aki terbakar di bagian atasnya yang membuat salah satu terminal aki berwujud timah meleleh. Sementara satu terminal lainnya patah karena terhimpit kotak suku cadang. Pada bagian konektor-yang juga terbuat dari timah-yang menghubungkan antarsel di dalam aki masih utuh dan tidak meleleh. Tiang penopang (*H-Beam*) kamar mesin yang terletak di sebelah aki mesin kanan terdeformasi. Struktur rangka (*angel-bar*) lantai di sekitar area aki juga tampak terdeformasi.

Operasi kabel aki lepas-pasang dan penempatan aki di dekat mesin yang disusun di rumah aki tanpa pelindung telah meningkatkan risiko panas (pemantik) penyebab kebakaran. Potensi hubung singkat dapat terjadi di terminal aki karena terminal aki dan kepala kabel tidak terlindungi.

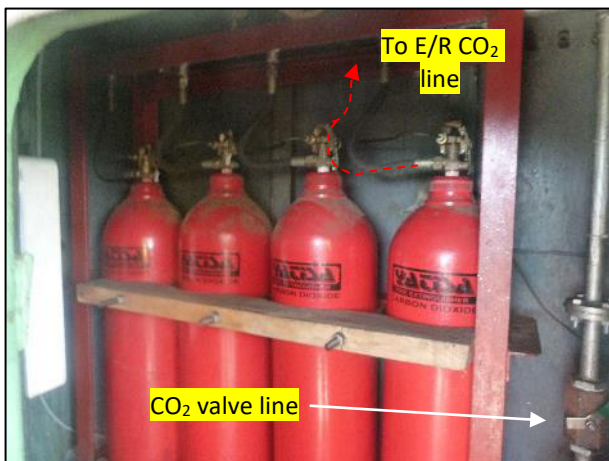
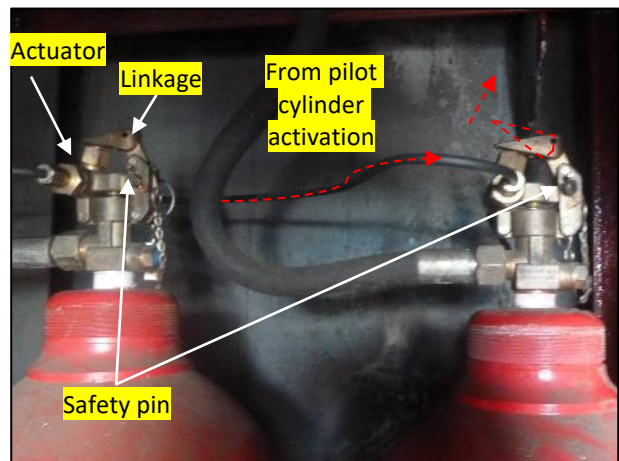
Pada saat tim investigasi memeriksa sistem CO₂, gas CO₂ di dalam pilot silinder masih tersedia. Katup pilot silinder juga dalam kondisi tertutup. Seluruh pen pengaman di katup silinder tabung CO₂ masih terpasang, sementara katup saluran CO₂ ke kamar mesin dalam kondisi terbuka.

Gambar 9: Tabung sistem pemadam api tetap kamar mesin (kiri) dan katup tabung CO₂ (kanan)

Pada saat KKM mengoperasikan sistem CO₂, pen-pen yang terpasang di katup silinder CO₂ tidak dilepas sehingga sistem tidak dapat bekerja. Katup silinder CO₂ di *Labitra Adinda* merupakan katup Tipe A yang dilengkapi dengan pen pengaman. Sebelum sistem CO₂ dioperasikan, pen-pen tersebut haruslah dilepas.

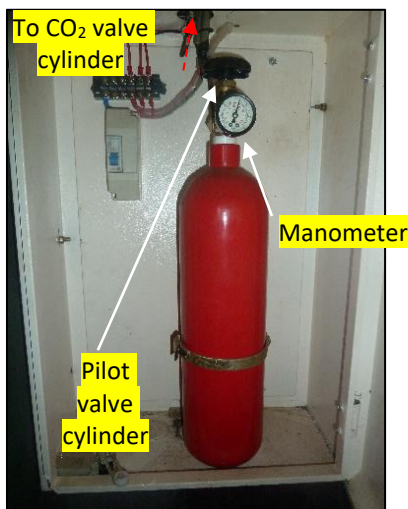
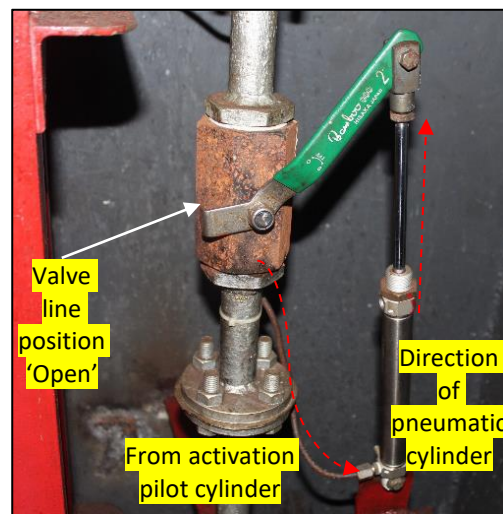
Gambar 10: Kiri: Pilot silinder aktivasi sistem CO₂ kamar mesin; Kanan: Katup saluran CO₂ ke kamar mesin dengan penggerak sistem pneumatik

Hasil pemeriksaan sistem CO₂ setelah kejadian menunjukkan katup pilot silinder dalam kondisi tertutup dan gas CO₂ di dalam pilot silinder masih tersedia, sementara pen-pen pengaman masih terpasang. Hanya katup saluran CO₂ ke kamar mesin yang terbuka. Katup tersebut dibuka secara manual oleh awak kapal. Kondisi ini menunjukkan bahwa sistem CO₂ kamar mesin tidak diaktifkan dengan benar.

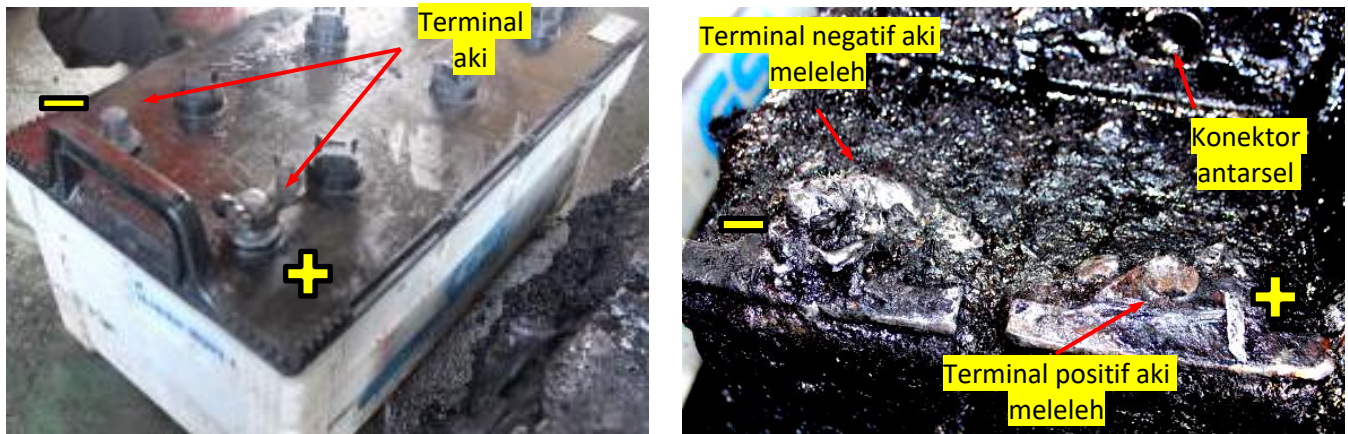
Gambar 11: Kondisi aki yang sejenis (kiri) dan kondisi aki mesin induk kanan yang terbakar (kanan)

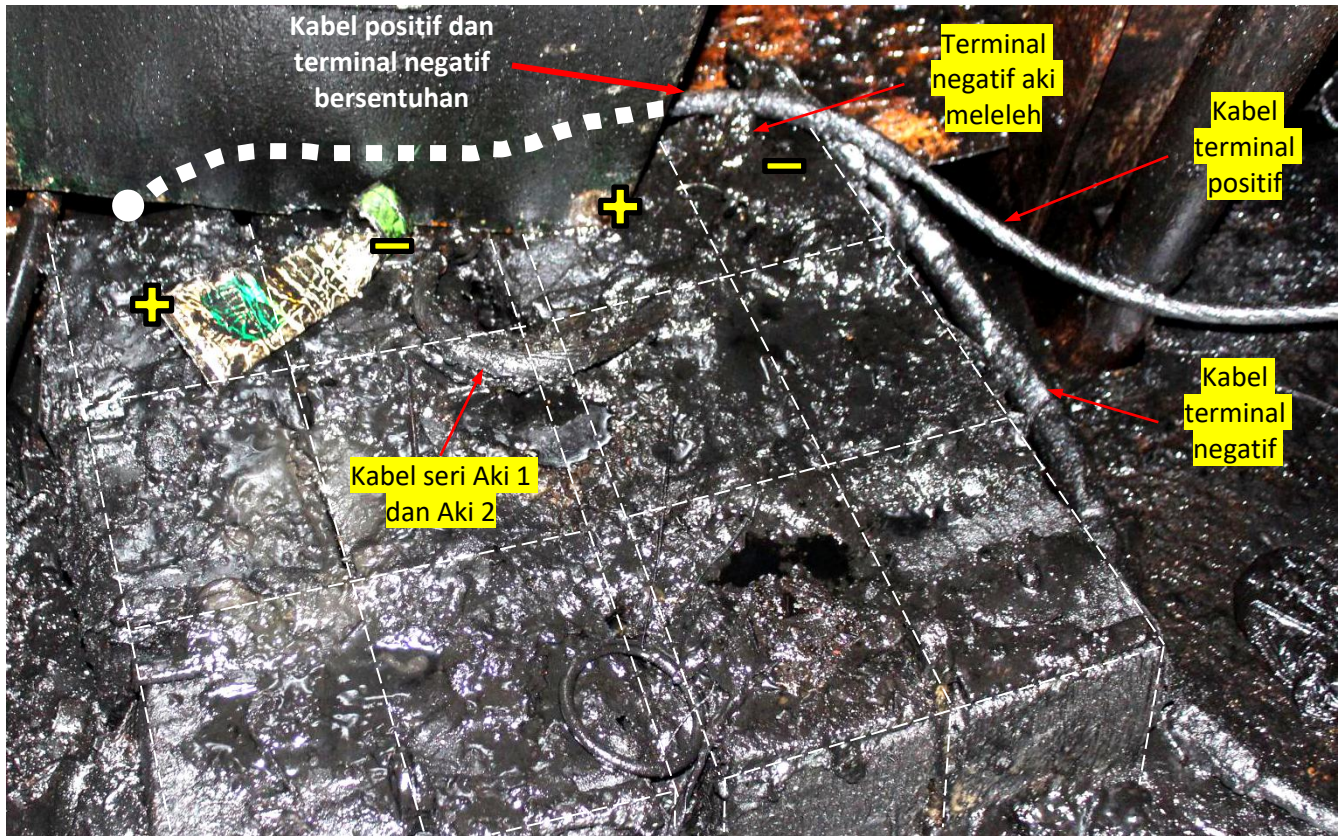
Sumber oksigen di kamar mesin *Labitra Adinda* tersedia bebas dari udara yang bersirkulasi melalui bukaan dan blower kamar mesin. Sementara sumber bahan bakar yang paling mungkin adalah adanya material mudah terbakar dan uap bahan bakar yang berada dalam rentang bakar yang timbul akibat suhu panas di sekitar mesin induk kanan. Sedangkan sumber panas yang paling mungkin adalah panas dari hubung singkat terminal aki. Kabel aki mesin kanan dalam kondisi terlepas ketika mesin berjalan. Operasi kabel aki lepas-pasang dan dibiarkan terlepas tanpa pelindung menyentuh (kontak) terminal aki. Kabel aki menyentuh terminal baterai

sehingga timbul panas akibat kontak tersebut dan menjadi sumber awal kebakaran. Terminal aki mesin induk kanan berbahan timah ditemukan dalam kondisi meleleh. Namun konektor antarsel aki yang juga berbahan timah tidak meleleh. Kerusakan terminal aki menunjukkan telah tercipta kondisi temperatur tinggi di terminal aki tersebut yang dapat membuat timah meleleh. Kondisi isolasi kabel positif aki mesin induk kanan terbakar seluruhnya. Sementara isolasi kabel negatif terbakar sebagian.

Gambar 12: Kabel positif bersentuhan dengan terminal negatif aki mesin induk kanan
