**KOMITE NASIONAL KESELAMATAN TRANSPORTASI
REPUBLIK INDONESIA**

FINAL
KNKT.18.05.13.03

Laporan Investigasi Kecelakaan Pelayaran

**Kandasnya Kapal Penumpang *BUKIT RAYA*
(IMO 9032173)**

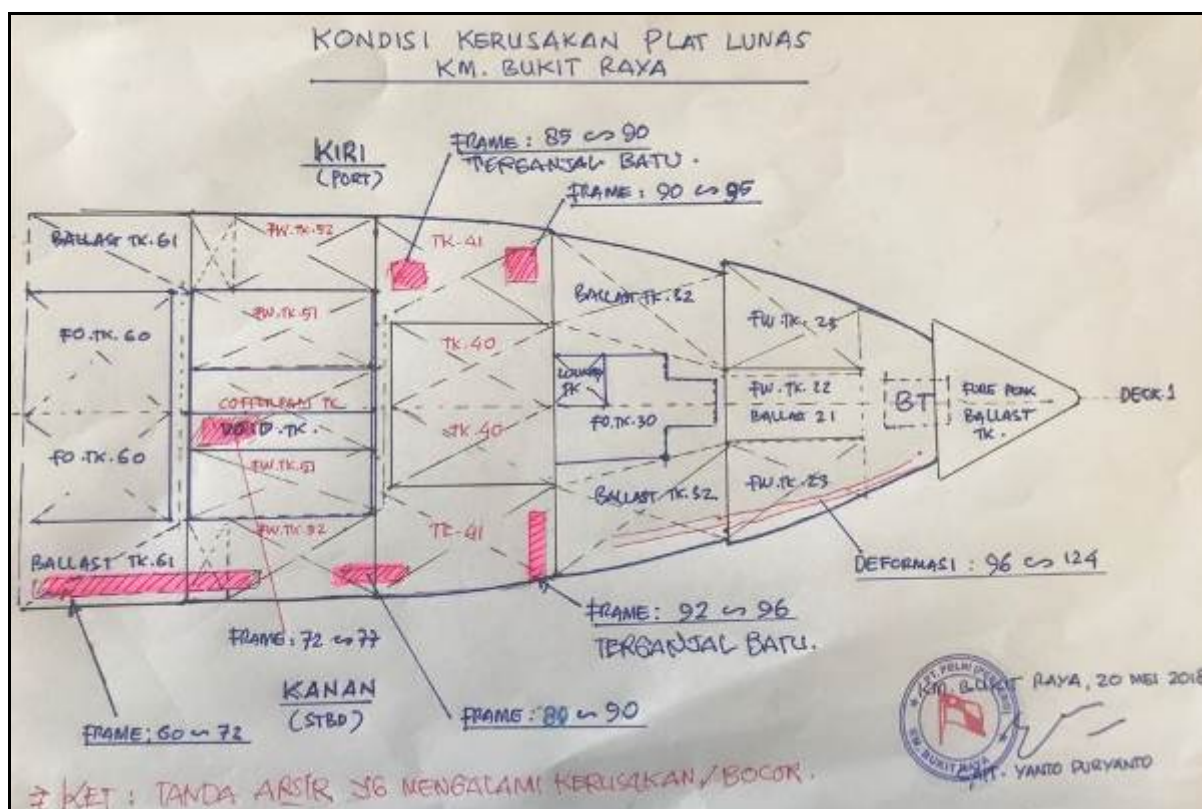
Gambar I-2: Kerusakan yang dipetakan

Ketika diketahui dan dipastikan bahwa kapal telah kandas, nakhoda memerintahkan kepada muallim satu untuk memeriksa ruangan-ruangan yang berada di geladak bagian bawah. Dari pemeriksaan awal tersebut ditemukan adanya semburan air laut di dek 1 yang berasal dari tangki air balas no. 41 (*frame 95*) sebelah kiri, semburan air di ruang mesin *air conditioning* (AC) yang berasal dari tangki air balas no. 61 (*frame 60*), adanya kebocoran deras pada *manhole cofferdam*, serta *tank top* di ruangan *bow thruster* mengalami deformasi.

Setelah dilakukan pemeriksaan yang menyeluruh, kerusakan pada bagian lambung bawah akibat kandasnya kapal yang teridentifikasi oleh awak kapal berhasil dipetakan. Panjang kerusakannya *partial*, diidentifikasi mulai dari *frame* 60 sampai *frame* 124.

Adapun letak kerusakan yang teridentifikasi yang paling parah dan panjang berada di area dek 1 sebelah kanan.

Mualim satu bersama dengan regu darurat menanggulangi kebocoran di dek 1. KKM bersama dengan awak mesin menanggulangi kebocoran yang terjadi di ruang mesin *air conditioning* (AC) dan *manhole cofferdam*.

Tindakan penanggulangan pertama yang dilakukan adalah memompa keluar air laut yang masuk dengan menggunakan pompa got (*bilge pump*) dan pompa alkon, serta melakukan penyumbatan dengan kain dan kayu pada lubang kebocoran. Untuk mencegah meluasnya air laut yang masuk, regu darurat melokalisir kebocoran pada tangki balas no. 41 yang belum bisa teratasi dengan menutup pintu kedap air nomor 5 (*washman room*).

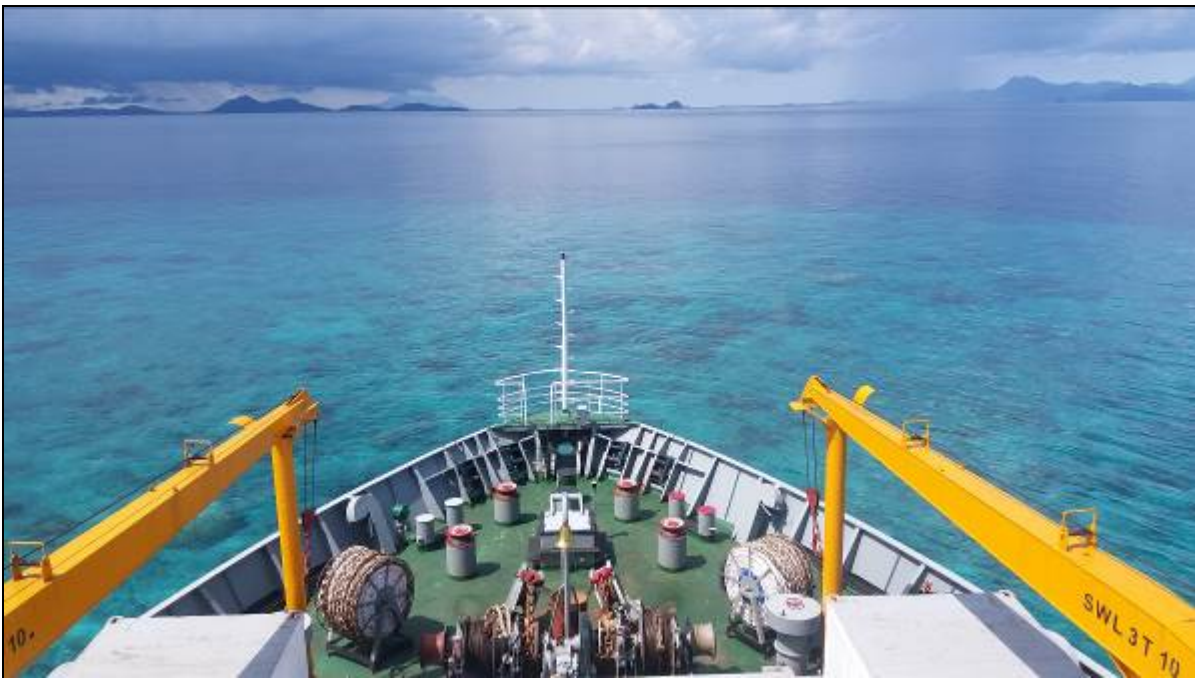
Gambar I-3: Pandangan dari anjungan Bukit Raya di dangkalan Batu Neneh

Lokasi Batu Neneh merupakan dangkalan dengan kumpulan batuan keras yang banyak, sehingga dari pengamatan secara visual tidak terdapat kerusakan yang berarti pada dasar laut akibat dari kandasnya kapal.

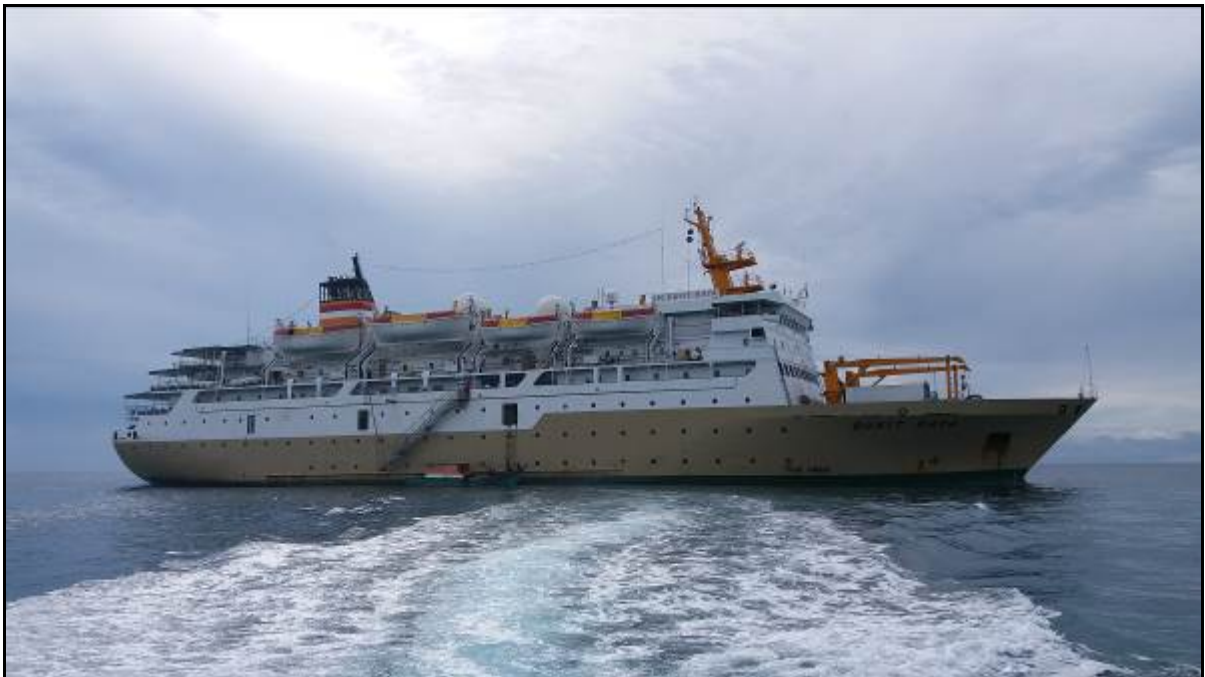
Gambar I-4: Bukit Raya kandas di Batu Neneh

Kondisi keseluruhan *Bukit Raya* stabil dan tidak ada kemiringan, diperkirakan kapal duduk dengan seimbang di Batu Neneh. Kondisi cuaca saat itu baik sehingga bukan menjadi suatu kendala ketika evakuasi penumpang dilakukan.

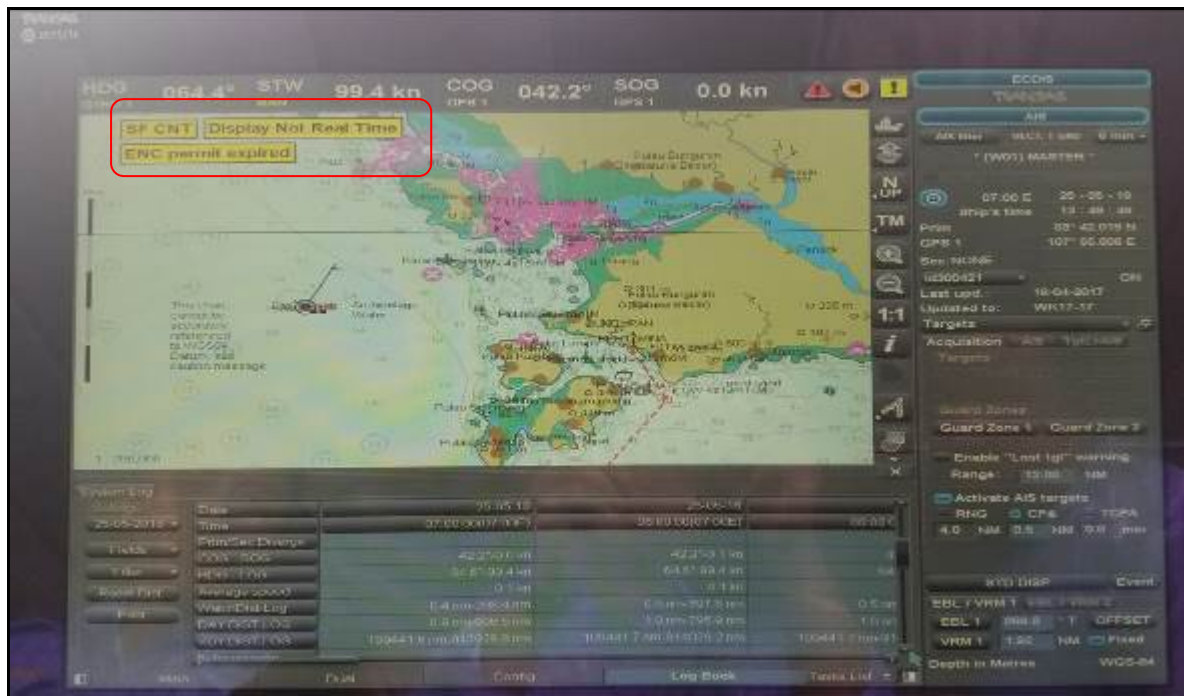
Gambar I-7: Tampilan ECDIS Bukit Raya

Peralatan ECDIS yang terdapat di *Bukit Raya* adalah *Transas Navi-Sailor 4000*. Unit ini terletak di sebelah kanan dari *control console*. Nomor peta elektronik yang digunakan sewaktu kapal berlayar menuju ke Selat Lampa adalah id300421, informasi yang tercatat pada sistem bahwa *last update* 18-04-2017 dan *updated to* WK17-17. Layar monitor ECDIS di bagian *important indications* (dalam kotak merah) menampilkan beberapa informasi seperti ENC *permit expired*, SF CNT dan *Display Not Real Time*.

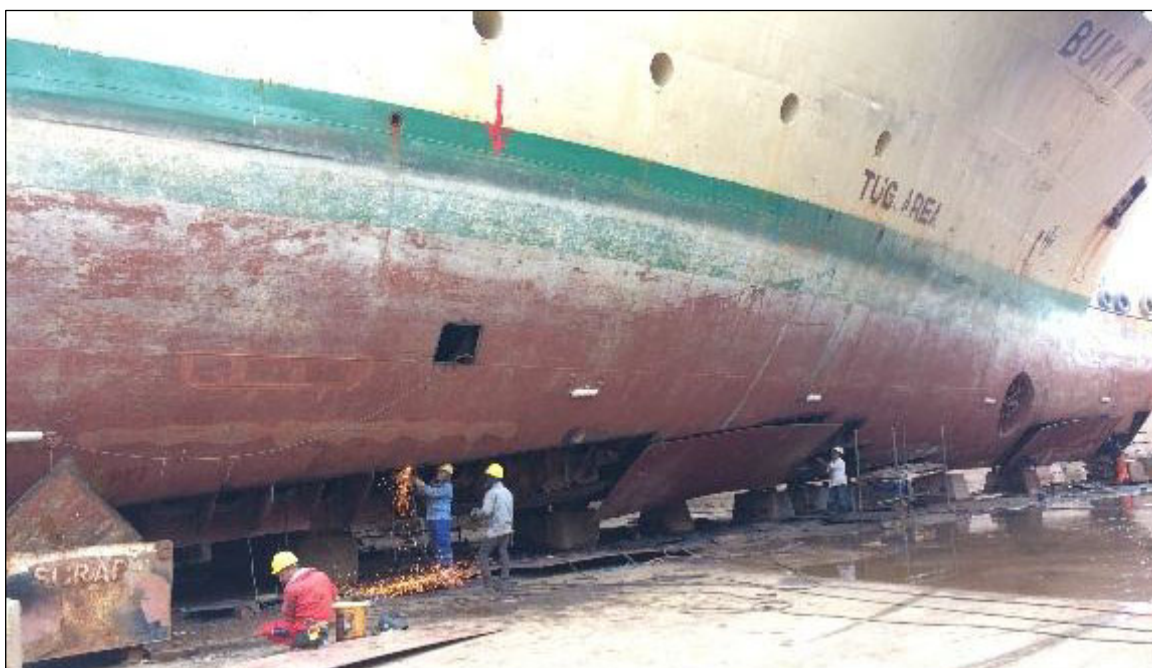
Gambar I-9: Pekerjaan replating pada lambung kapal yang rusak (kanan)

Pada tanggal 9 Juni dan 10 Juni 2018, surveyor klas BKI mengadakan pemeriksaan survey khusus kerusakan kapal secara menyeluruh. Dari hasil pemeriksaan survey tersebut, surveyor klas BKI mengeluarkan memorandum yang berisi rekomendasi perbaikan untuk diperhatikan dan dilaksanakan. Khususnya rekomendasi yang diberikan sebelumnya agar segera dilaksanakan pada saat *emergency docking*.

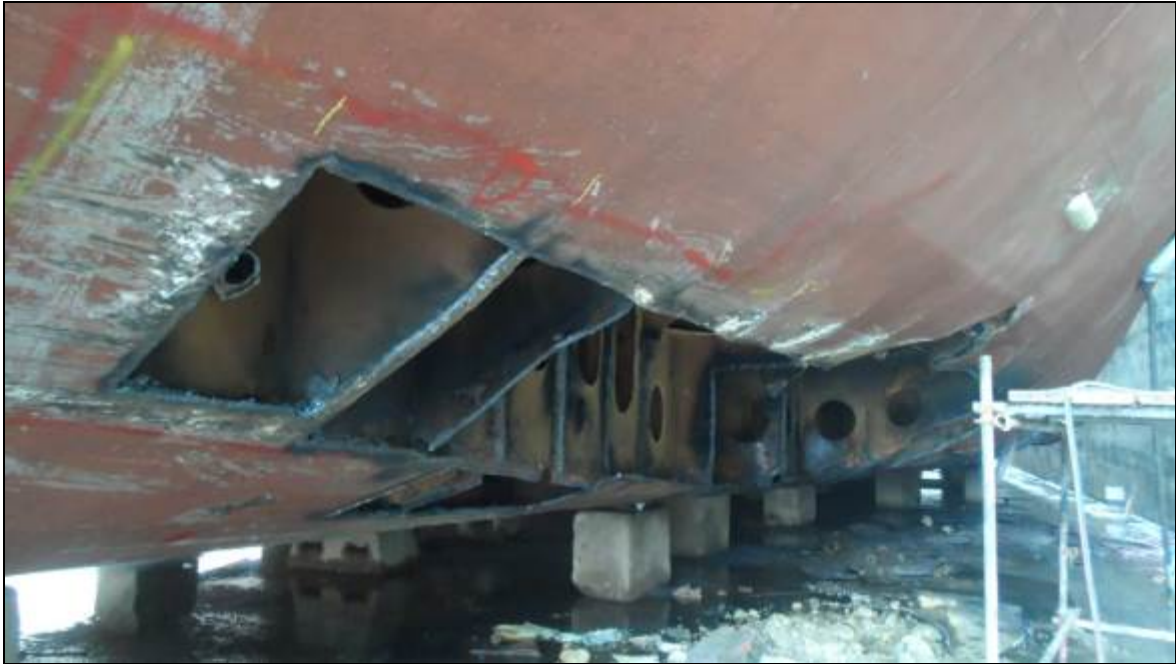
Gambar I-10: Pekerjaan replating pada lambung kapal yang rusak (kiri)

Tanggal 24 Juni 2018, setelah pekerjaan pergantian plat (*replating*) selesai kemudian dilanjutkan dengan pengetesan (*vacuum test* pada *replating* area dan *Non Destructive Test*).

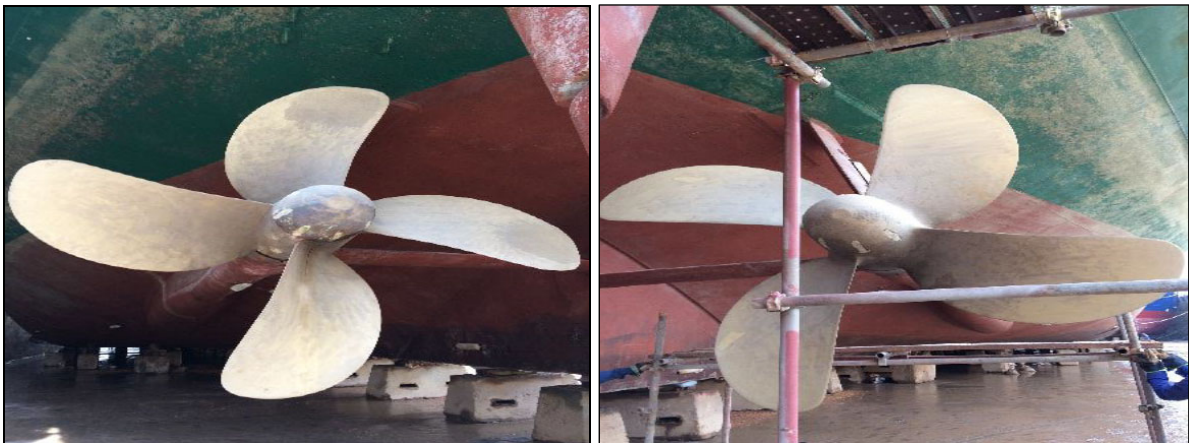
Gambar I-11: Kedua baling-baling dalam kondisi baik

Tidak terdapat kerusakan yang terjadi pada kedua baling-baling dan daun kemudi akibat dari kandasnya kapal.

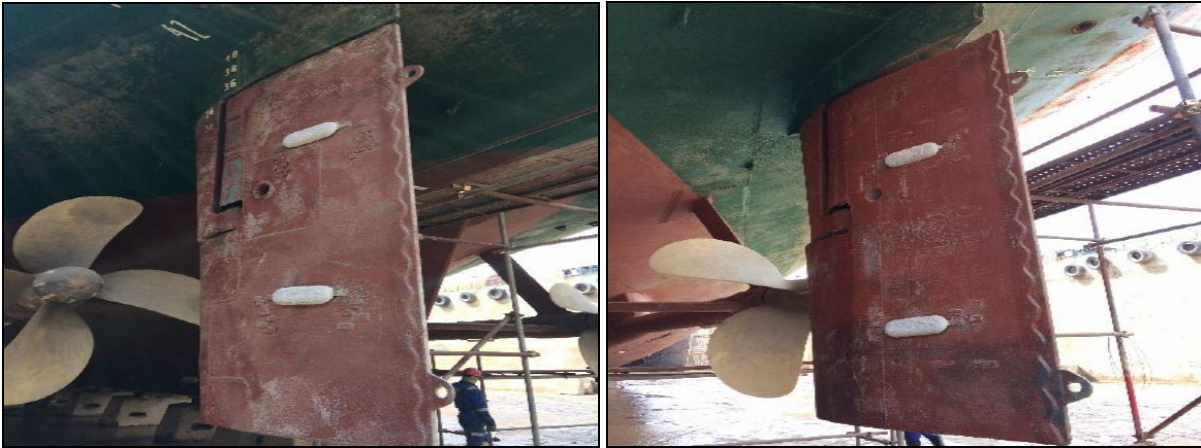
Gambar I-12: Kedua daun kemudi dalam keadaan baik

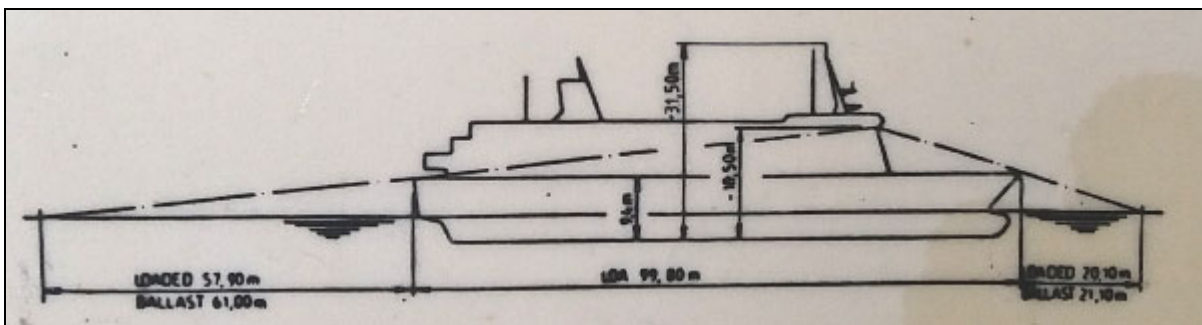
Gambar II-1: Jarak pandang ke permukaan laut dari anjungan Bukit Raya

Pelayaran mendekati Selat Lampa dalam keadaan cuaca cerah, laut tenang dan jarak pandang baik. Saat itu matahari mendekati berembang atas atau sekitar tengah hari. Ketika pancaran sinar matahari yang berada tepat di atas mengenai permukaan air laut yang tenang membuat pantulan yang berkilauan, keadaan ini menjadi tidak nyaman bagi tim di anjungan jika melihat langsung secara visual. Kedalaman laut di Batu Neneh pada peta laut tertera 0,5 meter. Pada keadaan laut tenang tidak ada riak air yang tercipta di Batu Neneh sehingga dangkalan tidak terlihat melalui pengamatan mata saja. Pada saat kapal bernavigasi seperti yang tertulis dalam standar operasional prosedur bahwa perwira jaga harus menggunakan semua sarana navigasi serta peralatan deteksi yang ada.

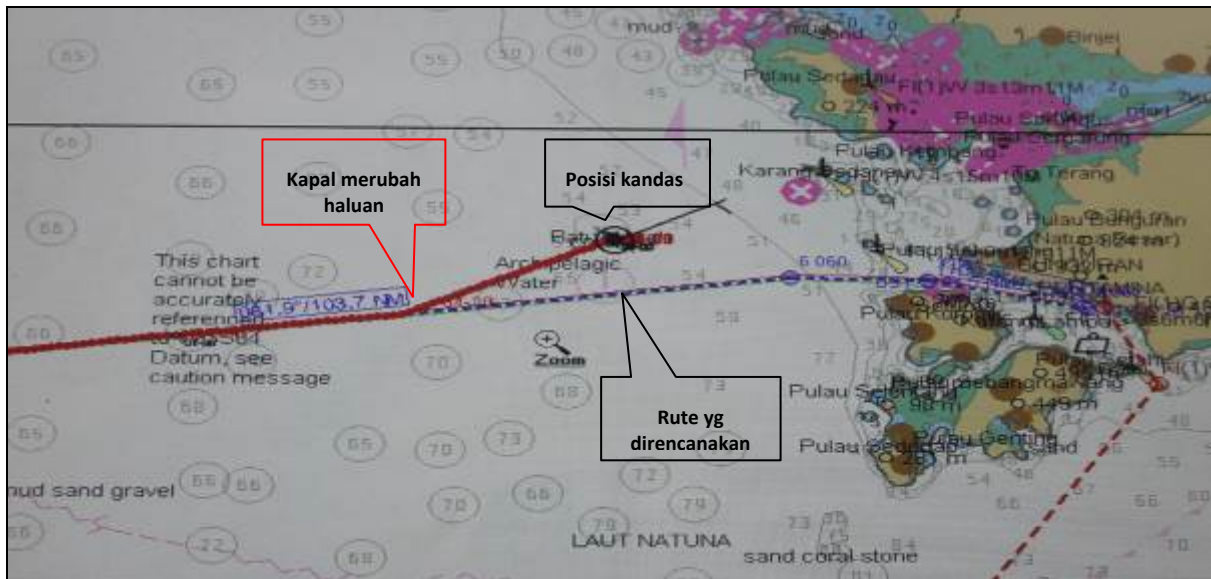
Gambar II-2: Tampilan pada ECDIS

Waktu kapal kandas tercatat pada buku harian kapal terjadi sekitar pukul 11.55 atau sekitar 25 menit setelah perwira jaga melakukan perubahan haluan. Dalam periode 25 menit keluar dari haluan yang direncanakan, memerlukan pengamatan yang cermat supaya kapal tetap berlayar dalam keadaan yang aman. Ketiadaan pengamatan tersebut membuat perwira jaga tidak dapat mengambil keputusan yang tepat.

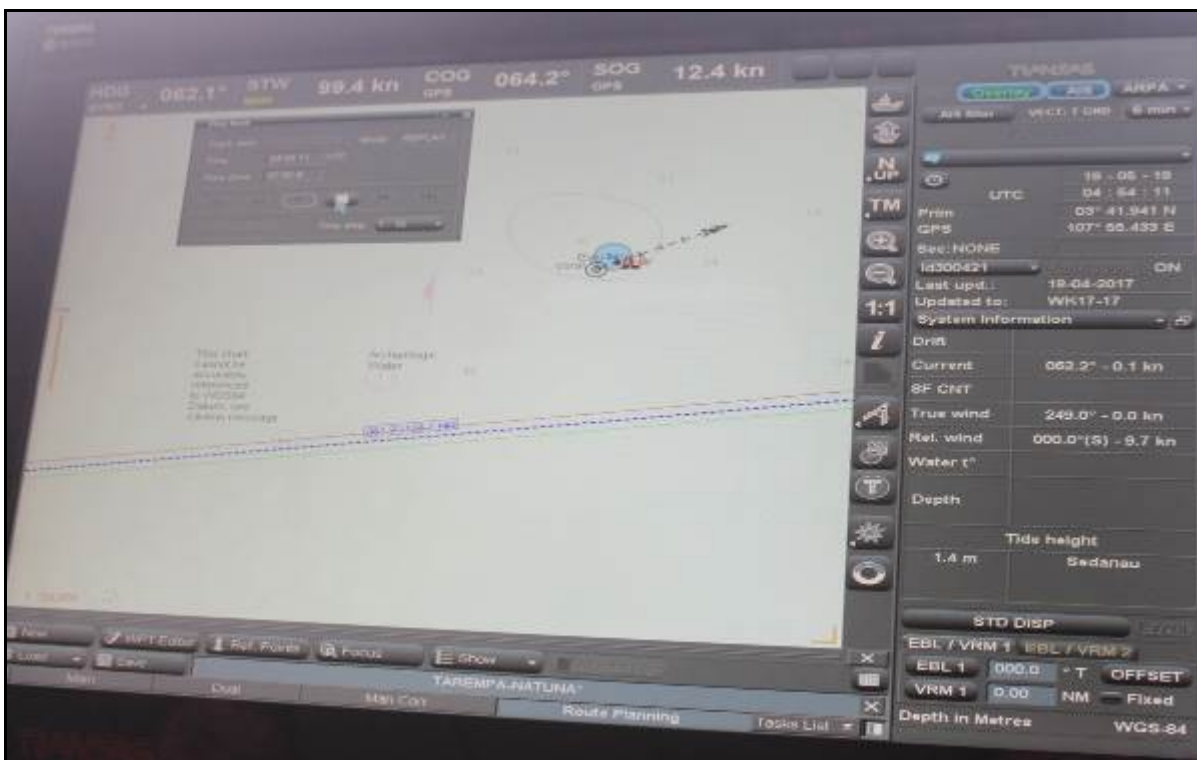
Gambar II-3: Tampilan ECDIS menjelang kandas (playback)

Peralatan ECDIS yang ada di kapal adalah *Transas Navi-Sailor 400*. Tipe ECDIS ini memiliki fungsi *safety alerts* pada panel *monitoring*. *Safety alerts* mempunyai fitur *safety frame*, merupakan fitur yang dapat memberikan peringatan awal (*forewarning*) jika ada bahaya navigasi di bawah permukaan laut yang utamanya dimaksud untuk mencegah kapal kandas (*antigrounding alerts*), hanya saja fitur ini tidak digunakan.

Cara kerja fitur *safety frame* sebenarnya membandingkan *safety parameters* yang telah dimasukkan oleh perwira navigasi dengan informasi kedalaman yang terkandung dalam ENC. Selanjutnya memberikan indikasi atau suatu peringatan ketika *safety parameters* tersebut akan dilanggar. Ini memberikan *advance warning* kepada perwira kapal terhadap adanya bahaya navigasi, yang utamanya untuk mencegah kapal kandas. Seringkali perwira kapal tidak menyadari betapa pentingnya mengaktifkan dan menggunakan fitur *safety frame* untuk membantu bernavigasi dalam pelayaran.
