**KOMITE NASIONAL KESELAMATAN TRANSPORTASI  
REPUBLIK INDONESIA**

**FINAL**  
**KNKT.18.05.14.03**

**Laporan Investigasi Kecelakaan Pelayaran**  
***Tubrukan Harapan Baru Express VII***  
**Perairan Sungai Tanjung Urong, Tana Tidung, Kalimantan Utara**  
**Republik Indonesia**  
**22 Mei 2018**

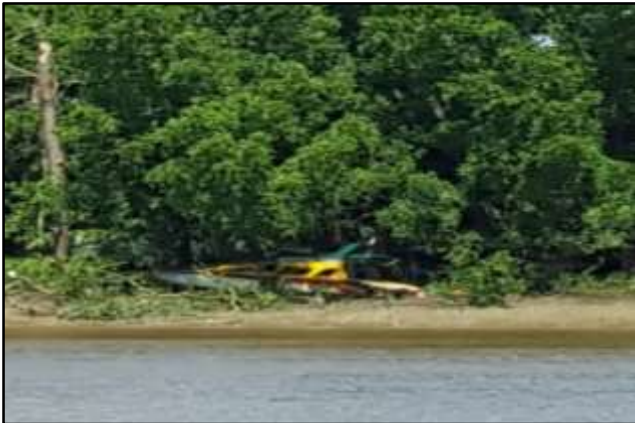
Akan tetapi karena kapal masih melaju dengan kecepatan penuh, belum sempat Pembantu 2 memberitahukan Juragan, kapal sudah sampai ke tepi sungai dan menabrak pohon yang ada di pinggiran sungai hingga akhirnya kapal berhenti.

**Gambar 2: Harapan Baru Express VII keluar dari jalur dan menabrak pohon di tepian Sungai Sesayap**

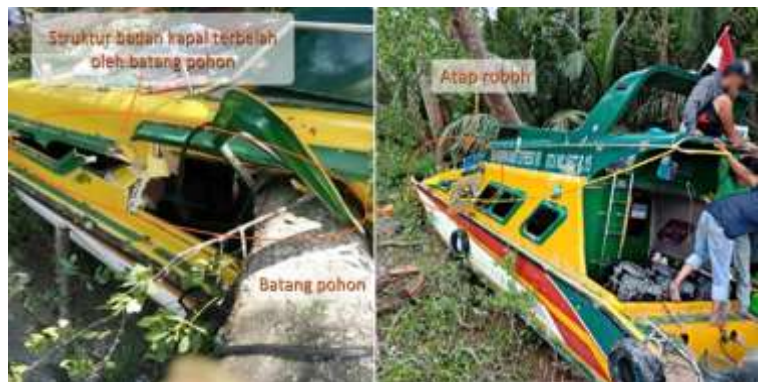
Kecelakaan ini juga menyebabkan kerusakan berat pada bangunan kapal yang menyebabkan kapal tidak dapat dipergunakan lagi. Tidak terjadi pencemaran oleh tumpahan minyak dalam kecelakaan ini.

**Gambar 3: Kondisi kapal setelah menabrak batang pohon (photo diambil oleh penolong pertama)**

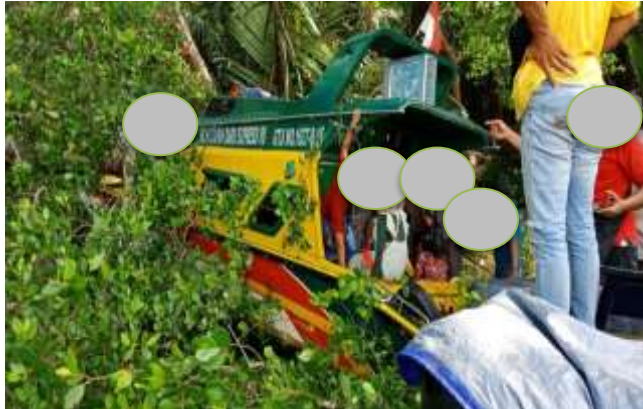
Dalam kejadian ini, *safety briefing* tidak dilakukan oleh awak kapal. Pada saat *Harapan Baru Express VII* menabrak pohon, sebagian besar penumpang keluar dari pintu belakang ruang penumpang karena badan kapal bagian depan hingga bagian tengah hancur akibat menghantam ranting pohon dengan kecepatan yang tinggi. Ketiga awak kapal

**Gambar 5: Proses evakuasi penumpang Harapan Baru Express VII**

selamat dalam kecelakaan tersebut, akan tetapi Juragan dan Pembantu 2 kapal mengalami luka cukup serius dan patah tulang akibat benturan keras dengan ranting pohon. Sementara Pembantu 1 hanya mengalami luka ringan karena berhasil menyelamatkan diri dengan cara melompat ke dek tempat mesin di bagian buritan kapal.
