**KOMITE NASIONAL KESELAMATAN TRANSPORTASI
REPUBLIK INDONESIA**

FINAL
KNKT.18.05.15.03

Laporan Investigasi Kecelakaan Pelayaran

Kebakaran *Lintas Bahari-8*

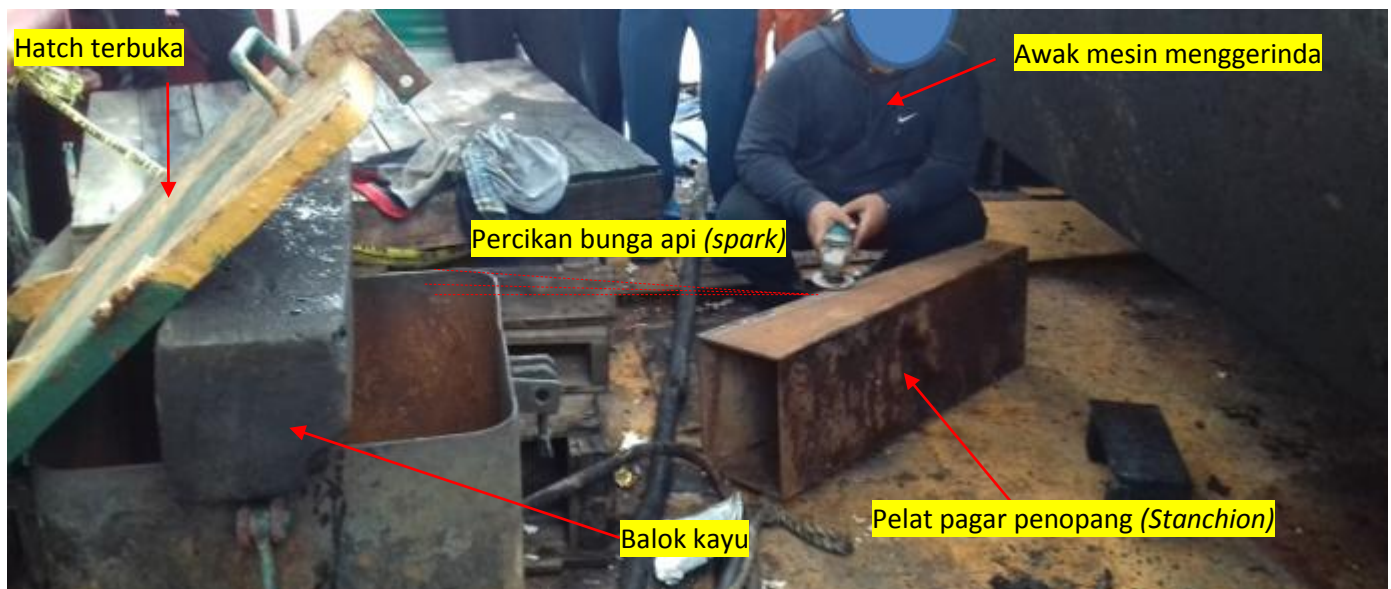
Gambar 1: Awak kapal mesin sementara melakukan gerinda (rekonstruksi kejadian)

Kebakaran yang terjadi pada *Lintas Bahari-8*, disebabkan karena panas dihasilkan dari percikan bunga api (*spark*) yang ditimbulkan akibat proses penggerindaan penopang pelat pagar yang dilakukan oleh awak mesin di geladak utama. Percikan bunga api tersebut jatuh dan mengenai muatan yang ada di dalam palka.

Awak mesin saat menggerinda tidak mewaspadai arah percikan bunga api yang ditimbulkan dari pekerjaan tersebut. Percikan bunga api mengarah ke *hatch* yang saat itu terbuka.

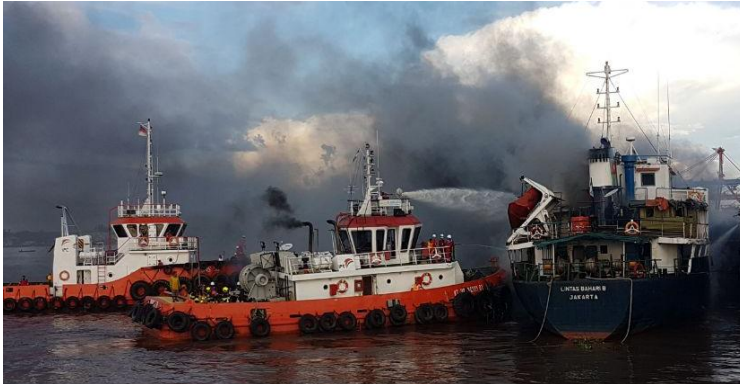
Gambar 2: Proses pemadaman kebakaran Lintas Bahari-8

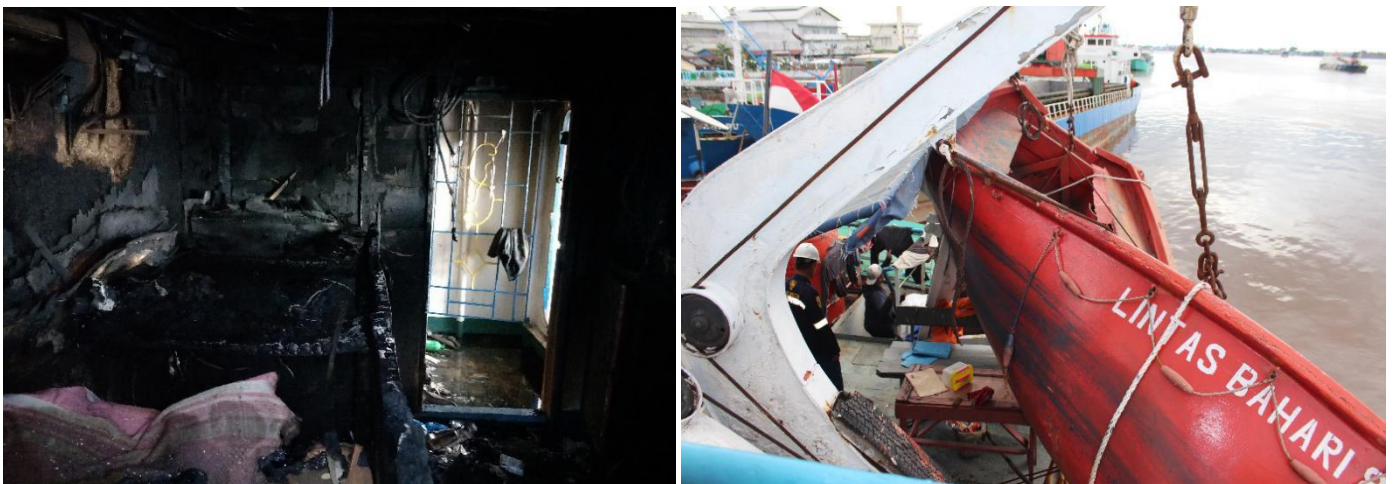
Tidak ada korban jiwa dan kerusakan lingkungan akibat kecelakaan ini, namun kebakaran yang terjadi menyebabkan kerusakan parah pada Palka No. 2 beserta muatan yang ada di dalamnya. Kebakaran yang terjadi juga merusak ruang akomodasi dan ruang kendali navigasi serta perlengkapan keselamatan kapal.

Gambar 3: Kerusakan kapal akibat kebakaran

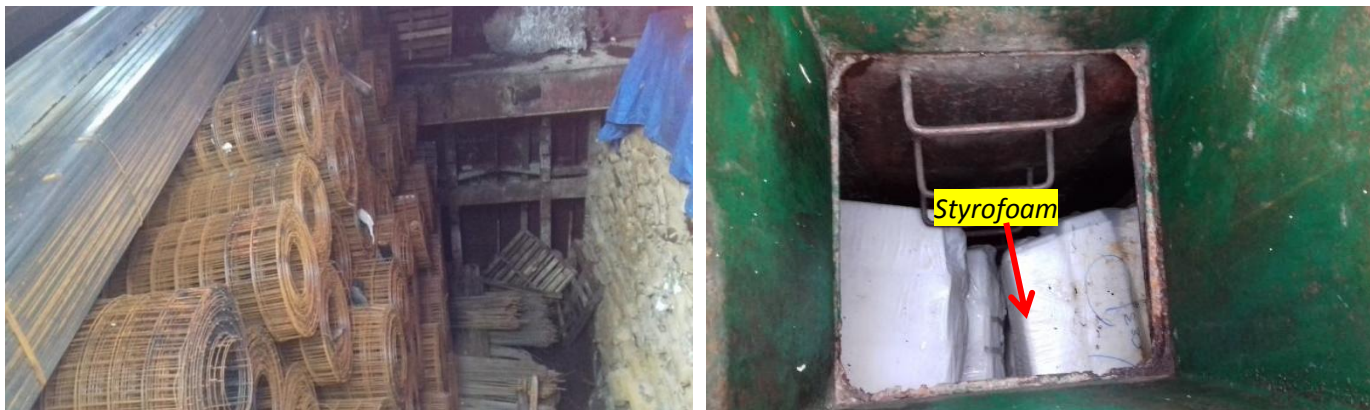
Gambar 5: Muatan dalam palka Lintas Bahari-8 dilihat dari geladak utama

Percikan bunga api selanjutnya membakar muatan yang mudah terbakar yang berada di dalam Palka No. 2. Barang yang mudah terbakar berupa *styrofoam*, plastik, dan kardus tempat muatan barang-barang kelontong merupakan muatan kapal yang mudah terbakar.

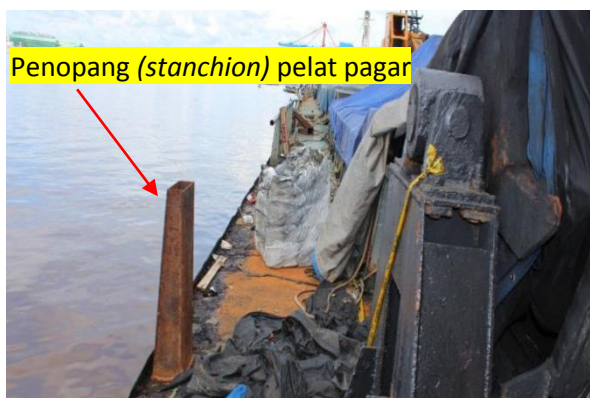
Gambar 6: Penggantian pagar kapal Lintas Bahari-8 yang telah hilang dan keropos

Pelat pagar ini telah selesai dilas saat kapal berada di Pelabuhan Sunda Kelapa, Jakarta yang dilakukan oleh subkontraktor. Pelat pagar tersebut digunakan untuk mengganti pelat pagar yang telah keropos dan hilang yang ada di sebelah kiri kapal. Saat kapal kembali ke Pelabuhan Sunda Kelapa, pelat pagar tersebut direncanakan akan dipasang oleh subkontraktor yang telah ditugaskan untuk menyelesaikan pekerjaan tersebut.

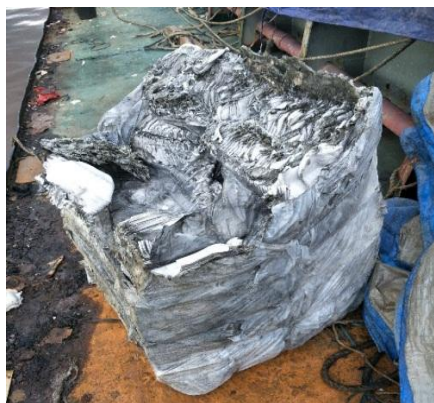
Gambar 7: Kondisi muatan styrofoam di Palka No. 2 yang terbakar

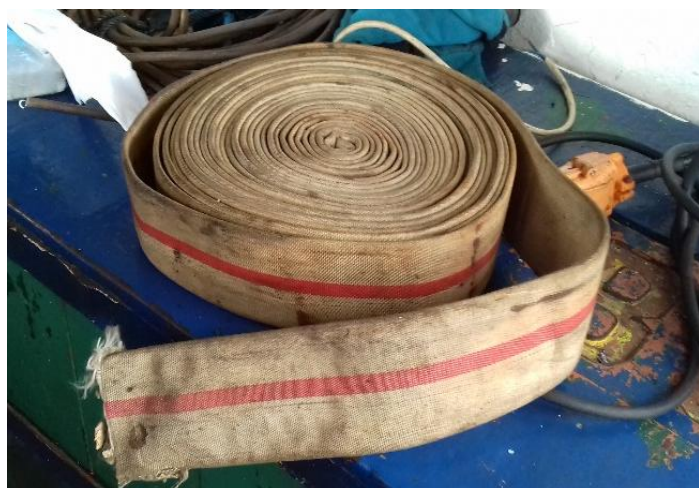
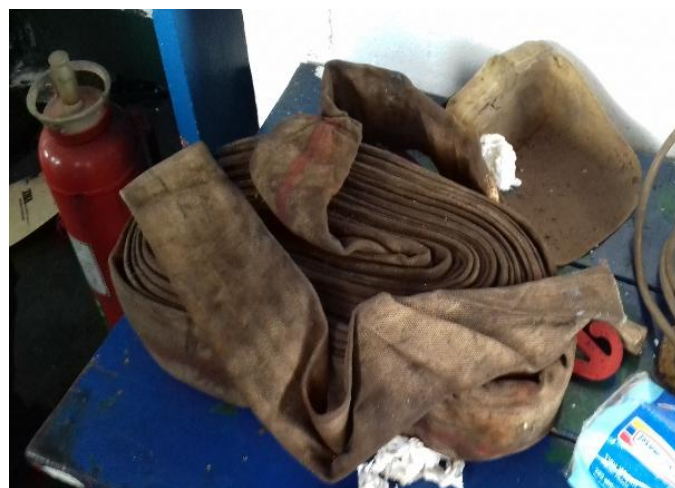
Gambar 8: Slang (hose) hidran tanpa kopleng

Slang pemadam kebakaran dan nozelnya tidak dapat digunakan karena slang tersebut tanpa kopleng. Sesuai aturan Standar Kapal Non-Konvensi Berbendera Indonesia (NCVS) Bab III Seksi 7 tentang Peralatan Pemadam Kebakaran di

Slang dan nosel pemadam kebakaran dilengkapi pada hidran yang dilengkapi dengan kopleng penyambung pada masing-masing alat tersebut. Nosel harus memiliki fungsi ganda untuk menyemprot dan mengabut.

1. Memastikan seluruh perlengkapan kapal yang berhubungan dengan sistem pemadam kebakaran kapal telah diperiksa dan berfungsi dengan baik sebelum menerbitkan *Sertifikat Keselamatan Perlengkapan Kapal Barang*.

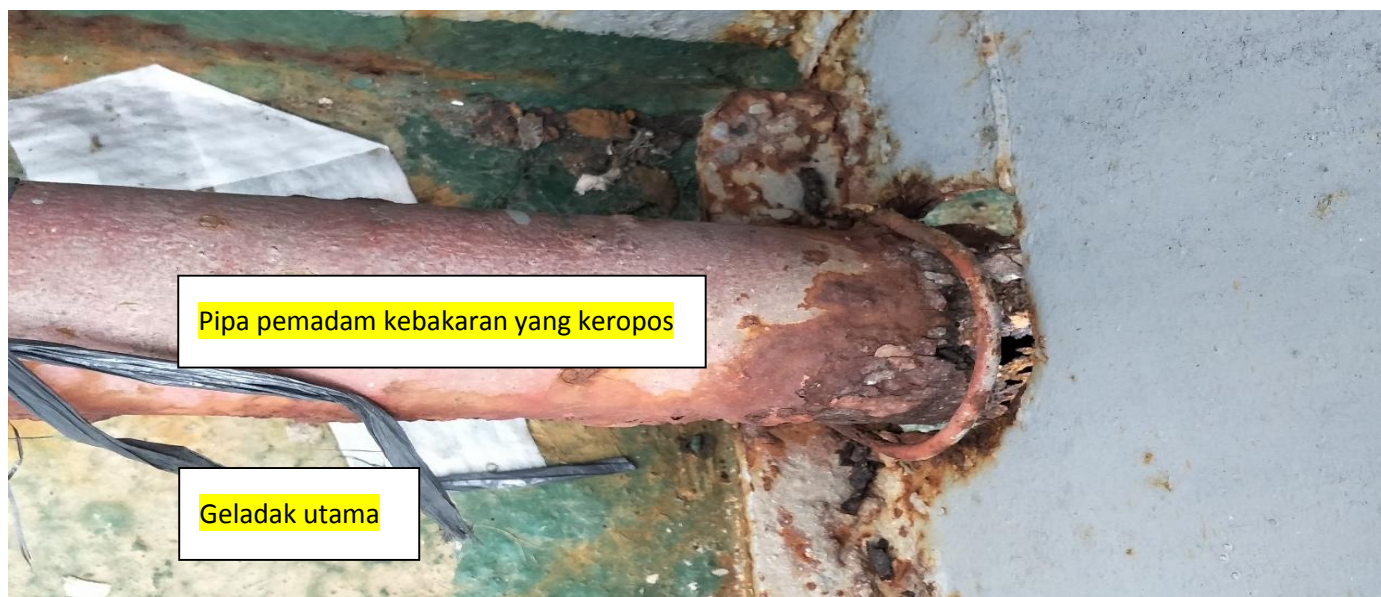
Gambar 9: Pipa pemadam kebakaran sudah keropos

Kondisi pipa hidran yang keropos dan slang yang bocor yang ada di atas kapal dapat mengindikasikan kondisi tersebut telah lama terjadi sementara pemeriksaan oleh Marine Inspector KSOP Sunda Kelapa dilakukan 2 bulan sebelum

kejadian. Kondisi ini menunjukkan pemeriksaan yang dilakukan sebelum sertifikat keselamatan diterbitkan tidak memperhatikan kondisi peralatan pemadam kebakaran di *Lintas Bahari-8*.
