**FINAL**  
**KNKT.18.05.16.03**

Laporan Investigasi Kecelakaan Pelayaran

Masuknya Air ke Kamar Mesin *Citra Mulia 9*

23 Mei 2018

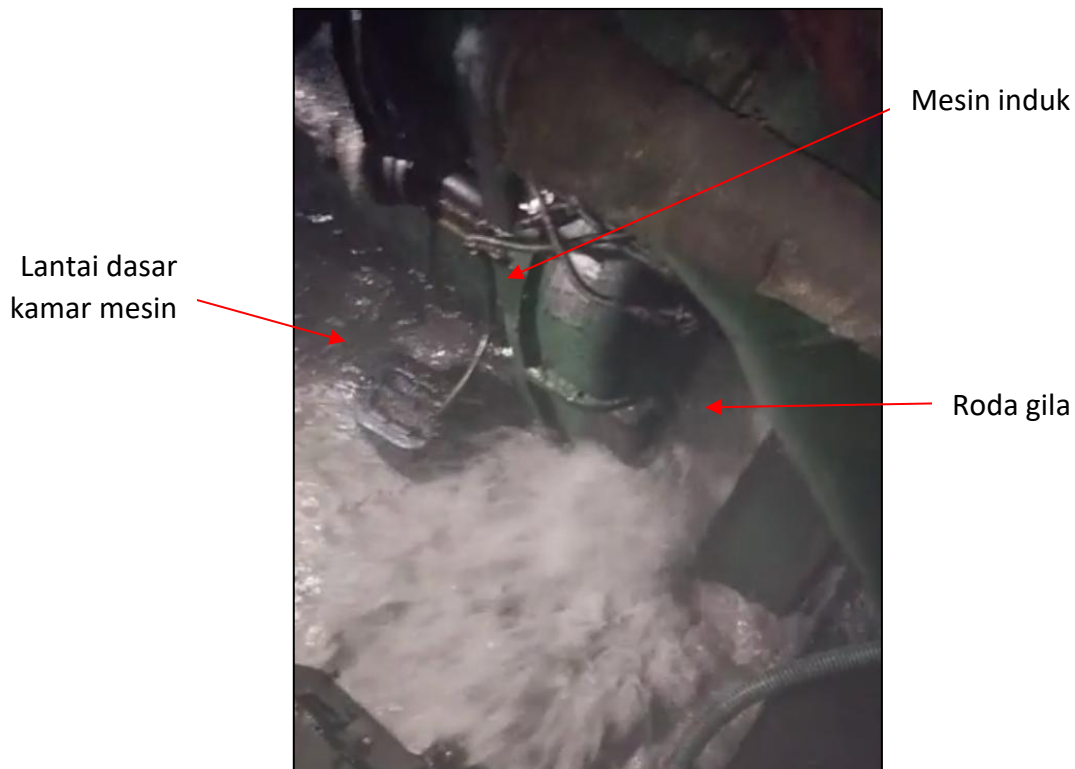
Sekitar pukul 16.00 WIB, KKM melaporkan kondisi banjir di kamar mesin kepada Nakhoda. Nakhoda selanjutnya turun memeriksa banjir di kamar mesin. Pada saat itu genangan air telah mencapai lantai bawah kamar mesin dan telah menyentuh roda gila mesin induk (Gambar I-2) yang menyebabkan air terpercik ke samping roda gila.

**Gambar I-2: Kondisi air di kamar mesin sekitar pukul 16.00 WIB. Terlihat air telah menyentuh roda gila mesin induk**

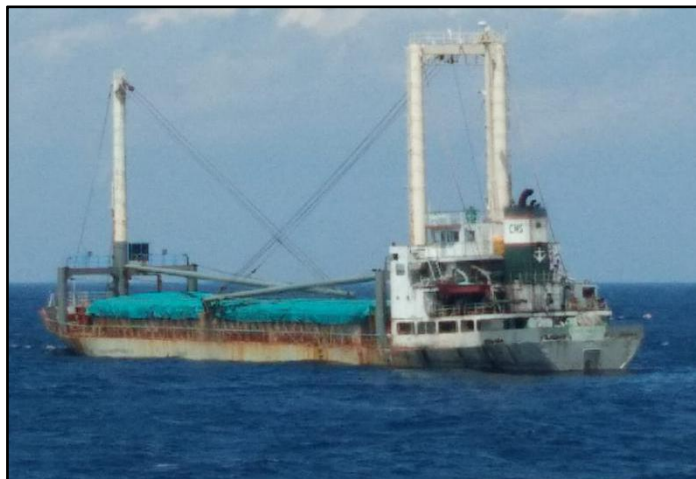
**Gambar I- 3: Kondisi Citra Mulia 9 setelah ditinggalkan awak kapalnya**

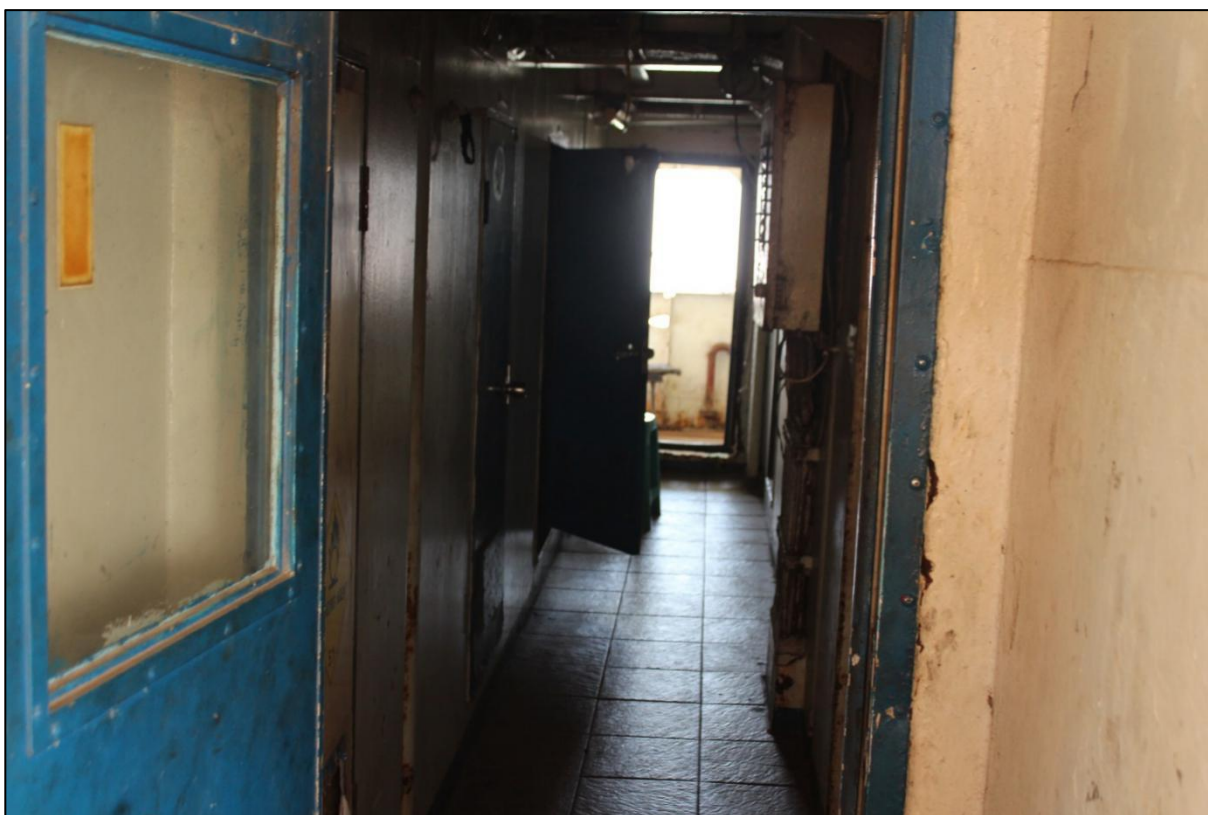
Gambar I- 5: Pintu kiri di bangunan akomodasi dilengkapi kaca

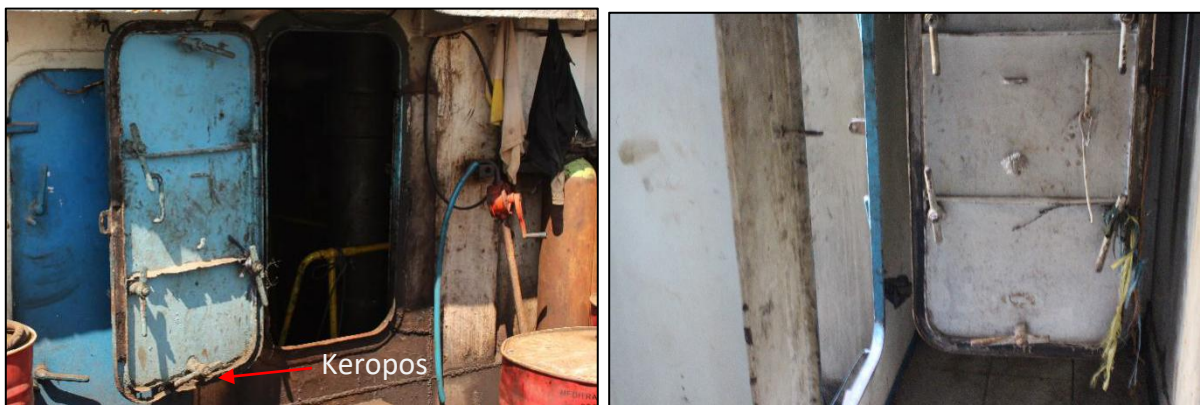
Akses ke kamar mesin melalui dua pintu di geladak utama yaitu satu pintu di sebelah kiri di dalam bangunan akomodasi dan satu pintu lainnya berada di buritan kiri kapal. Kedua pintu kamar mesin tersebut berupa pintu kedap air biasa berbahan baja (*ordinary watertight steel door*) yang masing-masing dilengkapi dengan enam tupai-tupai (*cleats*). Paking pintu dalam kondisi rusak dan getas. Di bagian bawah daun pintu buritan kamar mesin terdapat plat yang keropos sehingga pintu tidak kedap.

Daun pintu kamar mesin di dalam bangunan akomodasi dalam kondisi terbuka dan terikat dengan daun pintu kamar mandi di dekatnya sehingga selalu dalam keadaan terbuka.

**Gambar I- 6:** Kiri: Pintu ke kamar mesin di buritan kapal; Kanan: Pintu ke kamar mesin di dalam bangunan akomodasi

Pintu kamar mesin di bagian buritan terdapat bekas pemotongan. Pintu tersebut sebelumnya sempat dipotong untuk memasukkan mesin ke kamar mesin namun belum dilas seluruhnya sehingga masih terlihat celah-celah di antara baja di sekitar pintu tersebut.

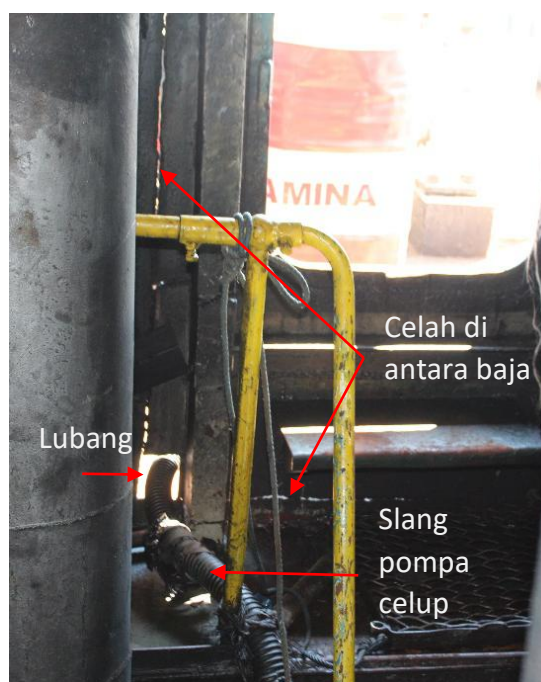
**Gambar I- 7:** Slang pompa celup dari got kamar mesin melewati lubang di dekat pintu

Di dekat pintu kamar mesin di bagian buritan kapal terdapat lubang untuk slang pembuangan got kamar mesin.

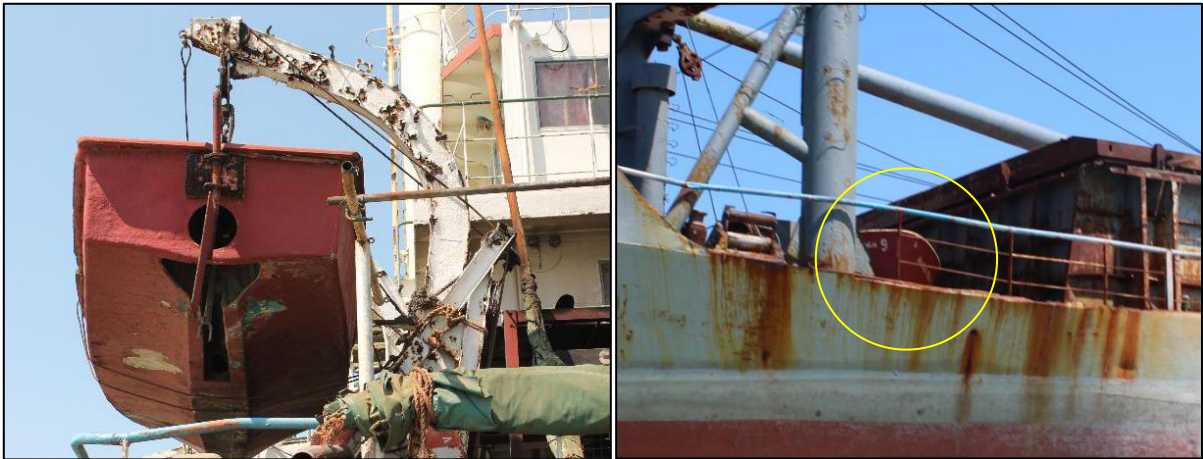
Dua sekoci dengan kapasitas masing-masing 16 orang terletak di geladak sekoci sebelah kiri dan di haluan di depan palka. Sekoci di geladak sekoci tidak dapat dioperasikan karena kondisinya bocor sementara sekoci di haluan kapal hanya diletakkan di lantai geladak tanpa dewi-dewi.

Gambar I- 8: Dua unit sekoci di atas Citra Mulia 9
