**KOMITE NASIONAL KESELAMATAN TRANSPORTASI
REPUBLIK INDONESIA**

FINAL
KNKT.18.05.17.03

**Terbakarnya *SPOB Srikandi 511*
(IMO No. 9705811)**

**Di Terminal BBM Jetty III Pertamina, Banjarmasin
Republik Indonesia
25 Mei 2018**

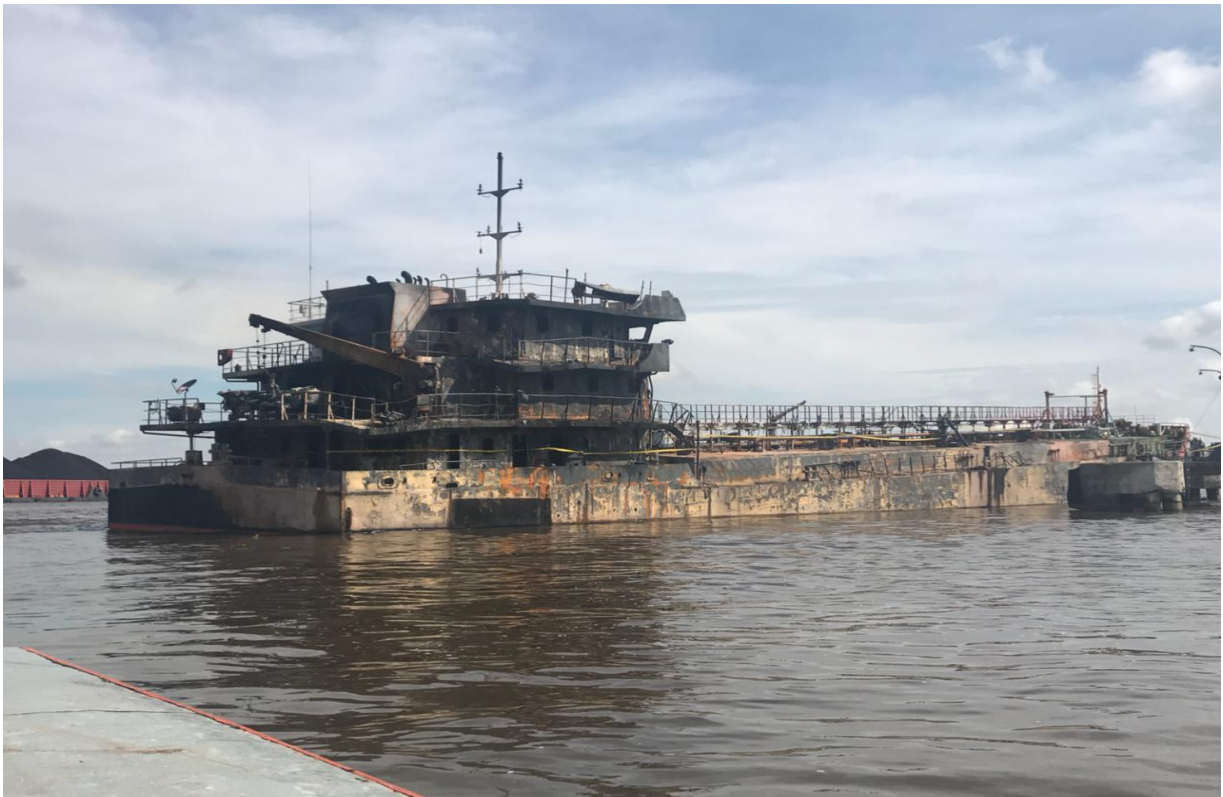
SPOB Srikandi 511 hangus terbakar seluruhnya termasuk sisa muatan bahan bakar solar yang belum selesai dibongkar sebanyak 1.200 kilo liter.

Gambar I-4: Kapal SPOB Srikandi 511 setelah kebakaran.

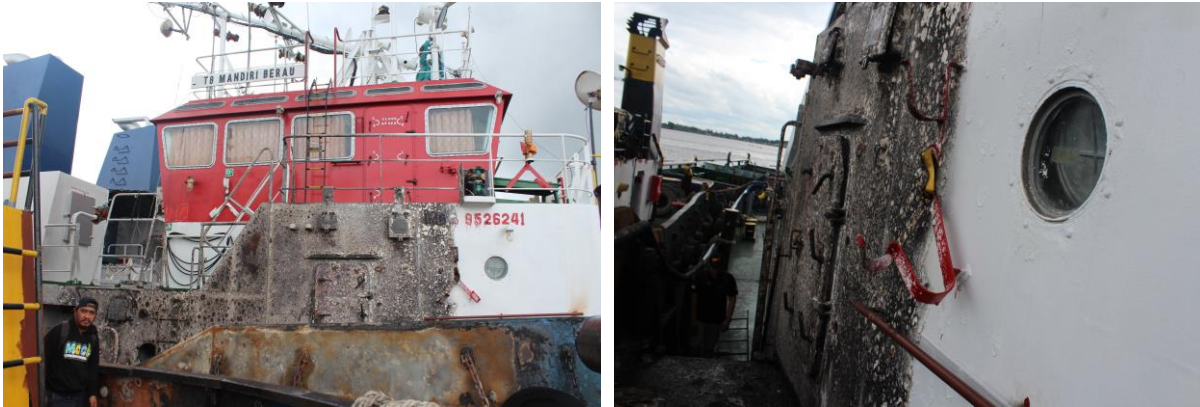
Kapal tunda *Mandiri Berau* dan kapal tunda *PDT 208* juga ikut terbakar bagian lambung sebelah kiri dan sebagian anjungan. Posisi kedua kapal tunda ini sedang sandar di dermaga umum sekitar 100 m di belakang *SPOB Srikandi 511*.

Gambar I-5: Kapal tunda Mandiri Berau ikut terbakar.

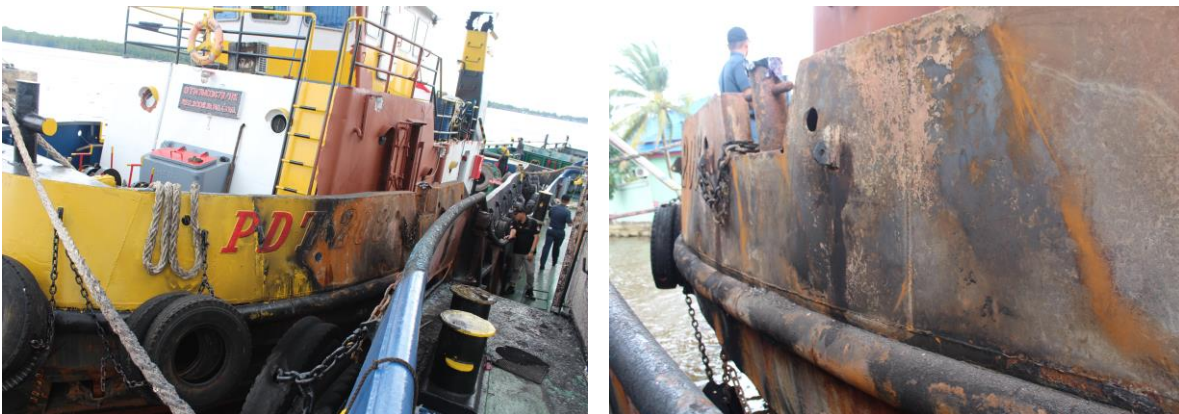
Gambar I-6: Kapal tunda PDT 208 terbakar bagian lambung.

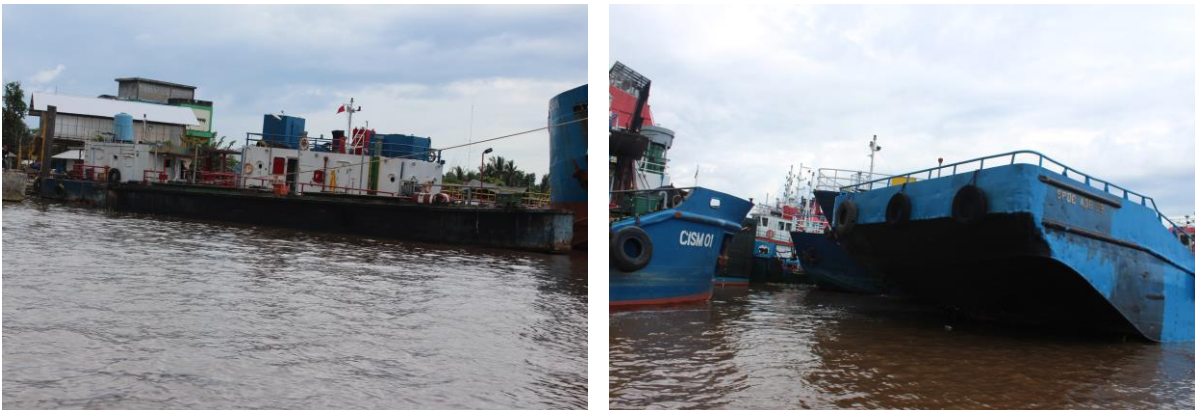
SPOB Najeha ikut terbakar bagian lambung sebelah kanan. Posisi *SPOB* ini sedang sandar di depan *SPOB Gonaya VIII*, sebelah kanan kapal tunda sekitar 200 m di belakan *SPOB Srikandi 511*. Sedangkan *SPOB AJB 03* yang juga terbakar bagian lambungnya sedang sandar belakang sebelah kanan *SPOB Gonaya VIII* sekitar 350 m dari *SPOB Srikandi 511*.

Gambar I-7: SPOB Najeha dan SPOB AJB 03 yang terkena dampak kebakaran.

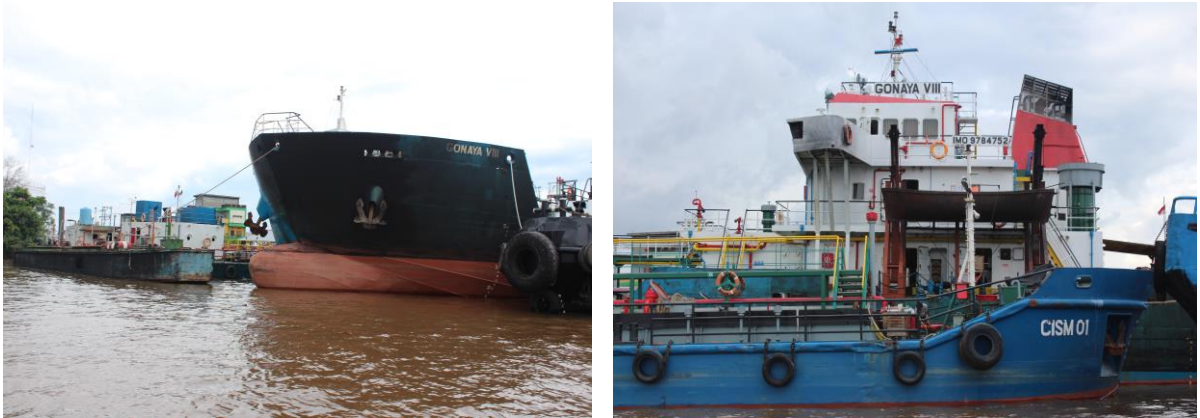
SPOB Gonaya VIII terbakar bagian haluan, tali-tali kapal, rakit penolong sebelah kiri dan membakar hingga ke anjungan kapal. Lokasi *SPOB Gonaya VIII* sekitar 300 m dari *SPOB Srikandi 511*.

Gambar I-8: Haluan dan perahu penyelamat hingga anjungan SPOB Gonaya VIII yang terbakar.

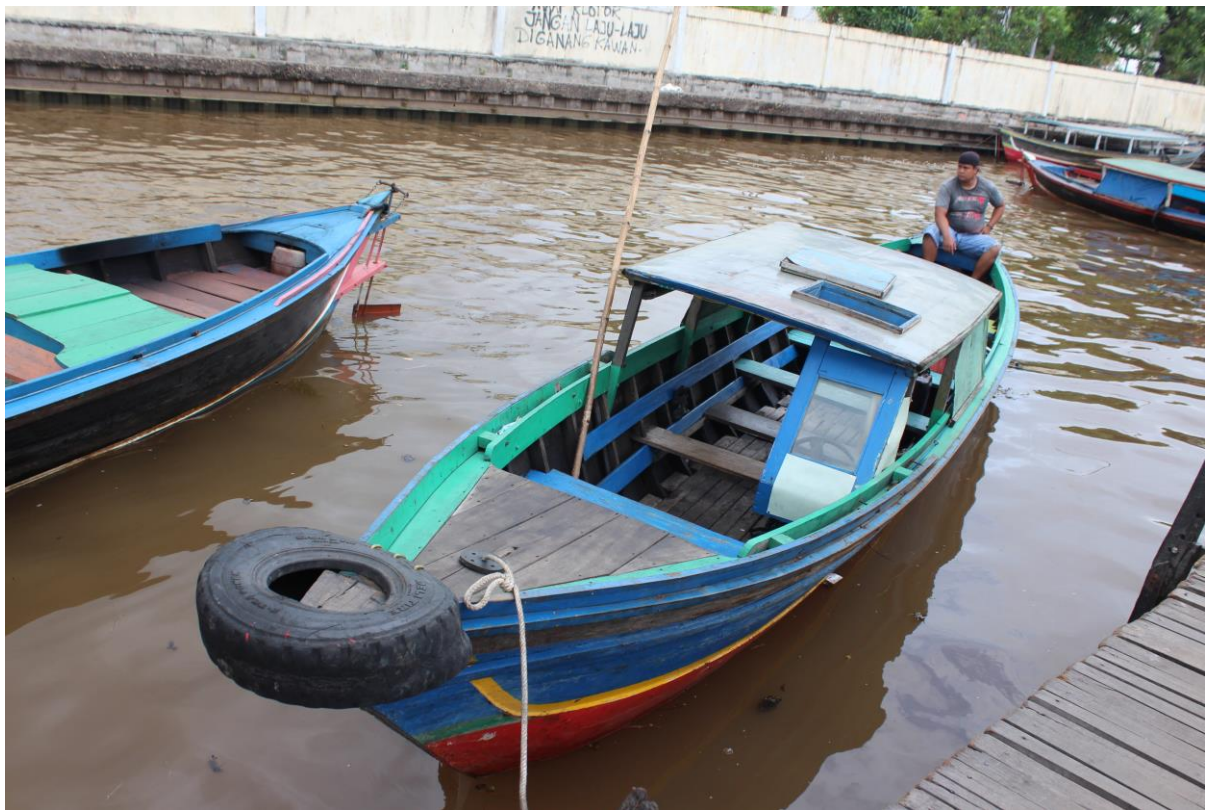
Sementara klotok warga yang ikut terbakar berada dibelakang kapal tunda yang sedang sandar di dermaga umum. Klotok warga ini hangus terbakar dan tenggelam dipinggir sungai.

Gambar I-9: Contoh klotok warga yang hangus terbakar dan tenggelam.

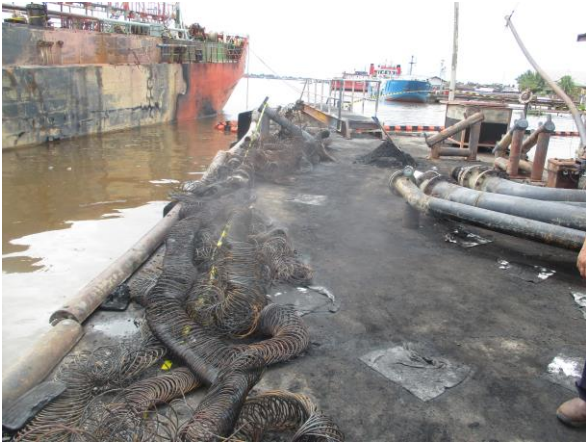
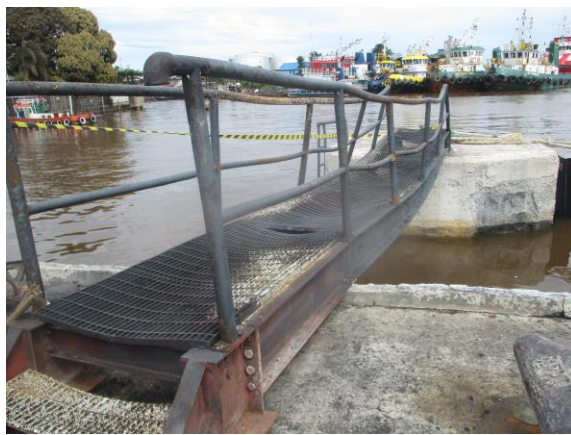
Sarana dan fasilitas Pertamina yang terbakar saat kejadian ini berupa rumah pompa, 2 buah slang untuk bongkar muatan, pipa bongkar beserta krannya, panel listrik yang terdapat sekitar jetty.

Gambar I-10: Sarana Pertamina Banjarmasin yang terbakar.

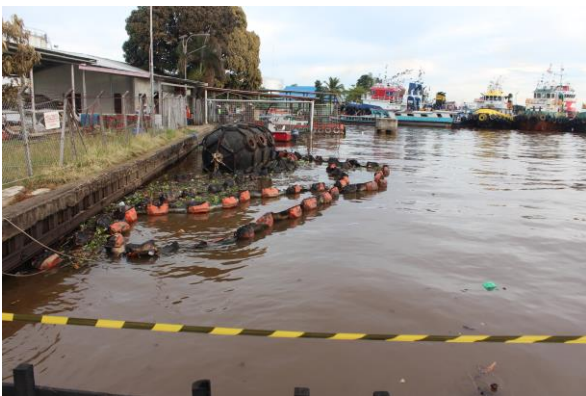
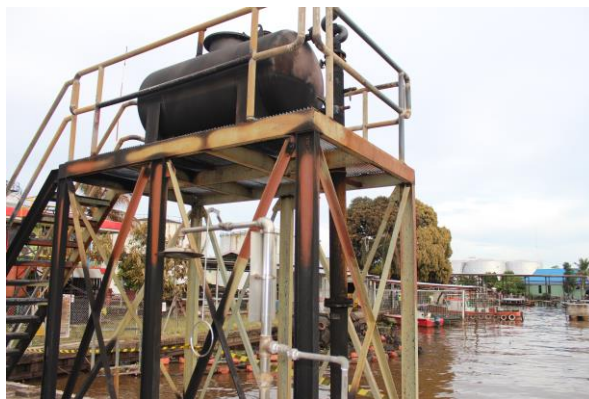
Gambar I-11: Sarana Pertamina Banjarmasin terbakar.

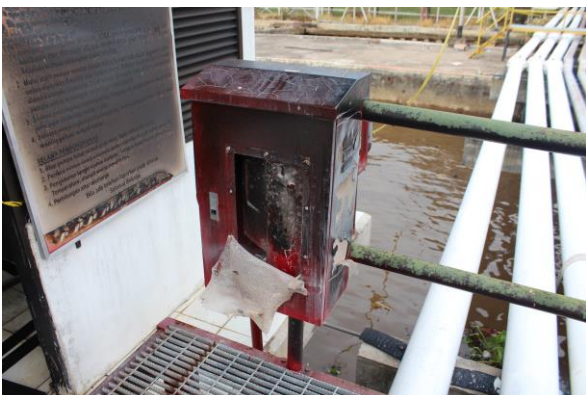
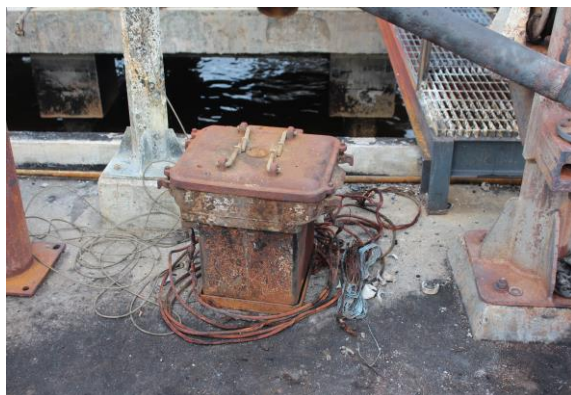
Gambar I-12: Fasilitas Pertamina Banjarmasin terbakar.

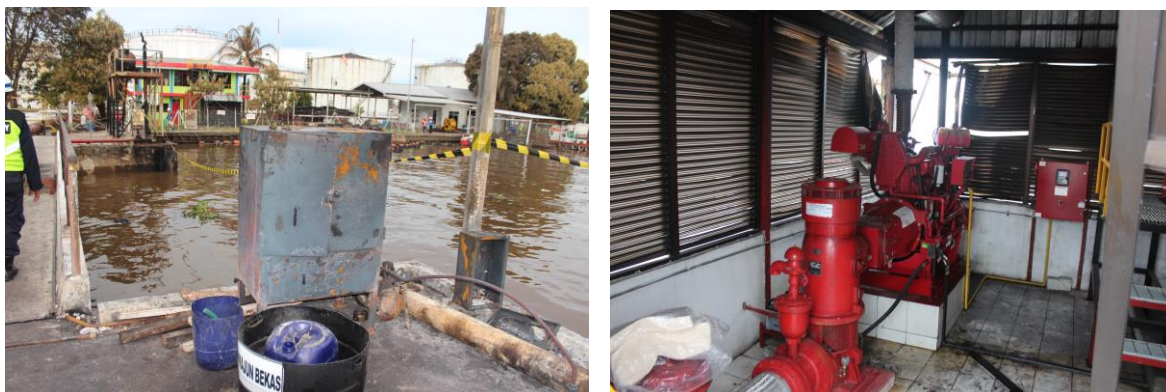
Gambar I-13: Fasilitas pemadam kebakaran Pertamina Banjarmasin terbakar.

Saat petugas HSE sampai di lokasi kejadian, api sudah membesar dan menutup jalan menuju ruang pompa pemadam kebakaran. Untuk bisa memasuki ruang dan menghidupkan pompa pemadam kebakaran, petugas HSE dibantu oleh petugas pemadam kebakaran dari darat yang saat itu sudah berada di lokasi membantu memadamkan api dengan disemprot air. Setelah dapat masuk ke ruang pompa, petugas HSE baru bisa menghidupkan pompa pemadam kebakaran setelah 5 kali menghidupkan motornya, namun air juga tidak keluar. Selanjutnya petugas HSE menghidupkan pompa cadangan dan airnya dialihkan ke tangki penyimpanan bahan bakar sebagai prioritas untuk mendinginkan tangki. Sedangkan air yang keluar untuk memadamkan kebakaran sangat lemah dan media pemadam kebakaran jenis busa tidak bisa mengalir bersama air karena pipa saluran terbakar.
