**KOMITE NASIONAL KESELAMATAN TRANSPORTASI
REPUBLIK INDONESIA**

LAPORAN AKHIR

KNKT.18.05.19.03

KEBAKARAN DI KAPAL PENUMPANG

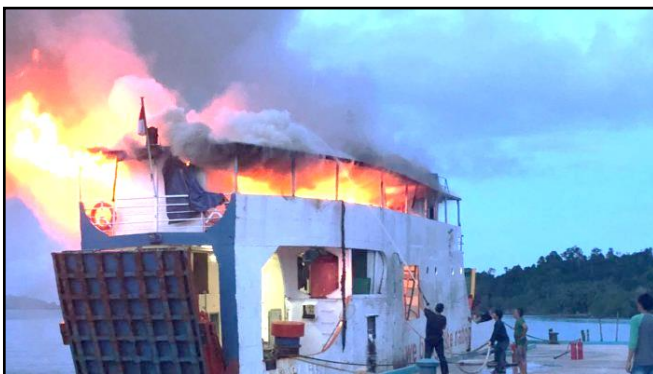
Gambar I-2 Kebakaran Yang Terjadi dan Pemadaman Oleh Awak Kapal dari Dermaga (Sumber: Tribunnews)

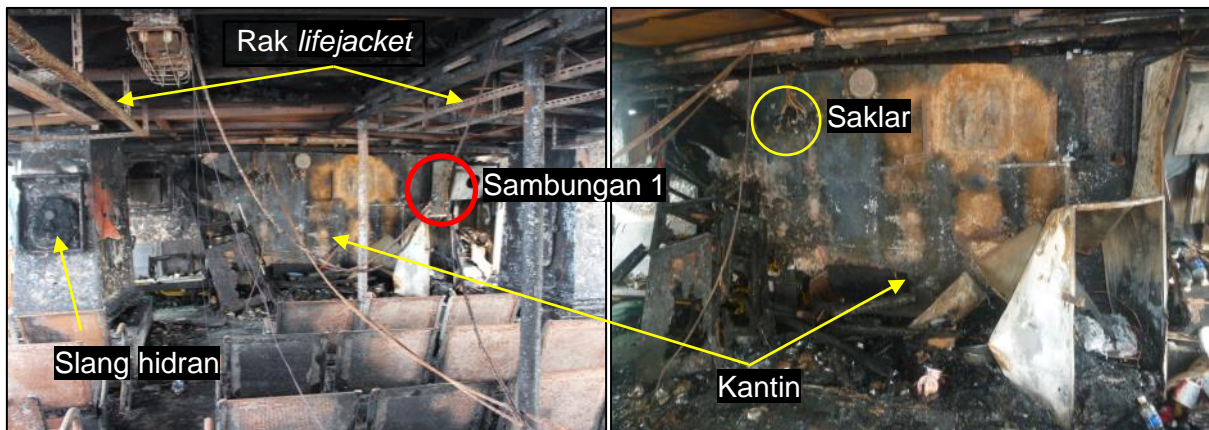
Kebakaran yang terjadi di tempat penumpang *Paray* menyebabkan kerusakan berat di tempat tersebut. Langit-langit, tempat penyimpanan jaket penolong, dan kantin tempat penumpang mengalami kerusakan paling berat. Kebakaran yang terjadi juga merusak musala, membakar terpal plastik penutup sisi kiri, kanan, dan belakang tempat penumpang, instalasi listrik, kotak slang pemadam, APAR, dan pelampung penolong yang terdapat di tempat tersebut.

Gambar I-3 Kerusakan di Tempat Penumpang dan Kantin (Pandangan dari Buritan)

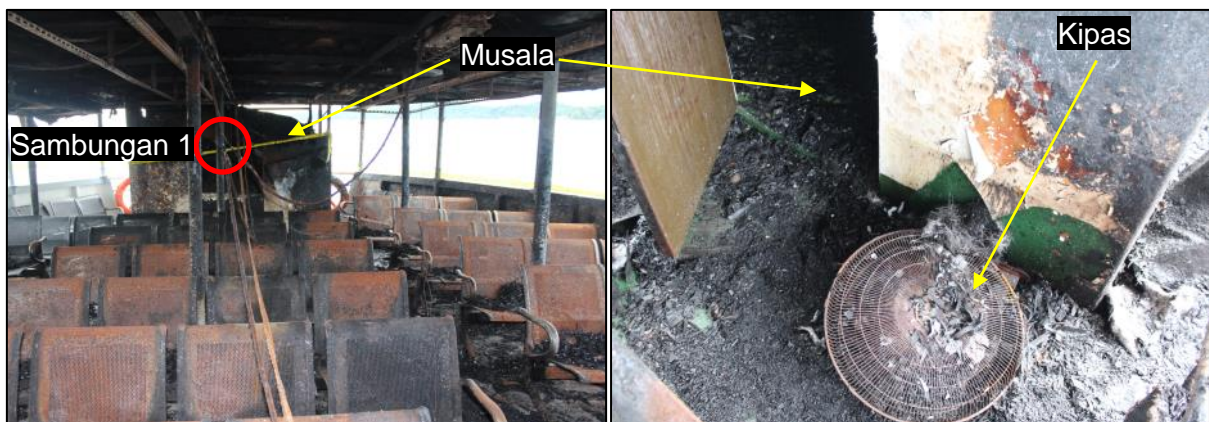
Gambar I-4 Kerusakan di Tempat Penumpang dan Musala (Pandangan dari Haluan)

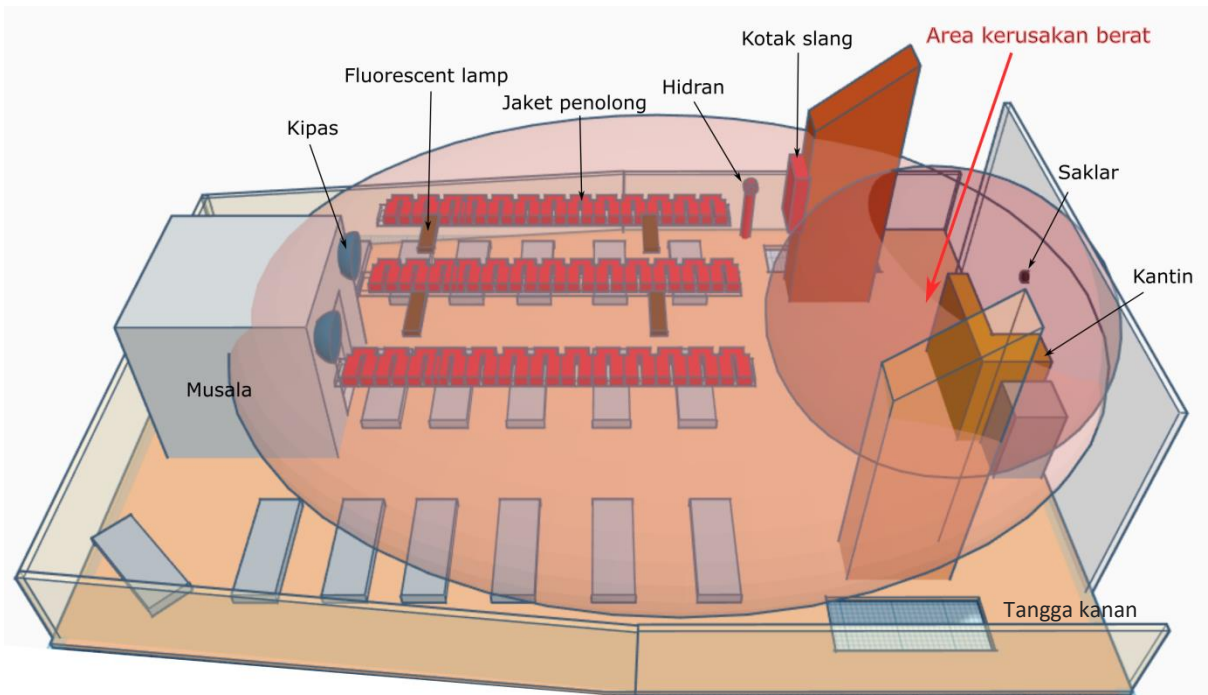
Gambar I-5 Area Kerusakan Akibat Kebakaran di Tempat Penumpang

Kerusakan berat akibat kebakaran terdapat di langit-langit tempat penumpang termasuk rak jaket penolong, kantin, dan musala. Bagian-bagian kapal tersebut terbuat dari material mudah terbakar yaitu kayu dan tripleks. Bentuk jalaran api pada permukaan cat tempat penumpang menunjukkan pola api cenderung mengarah ke sisi kiri tempat penumpang, sehingga kondisi di beberapa bagian-bagian area kiri menderita kerusakan lebih berat di banding sisi kanan.

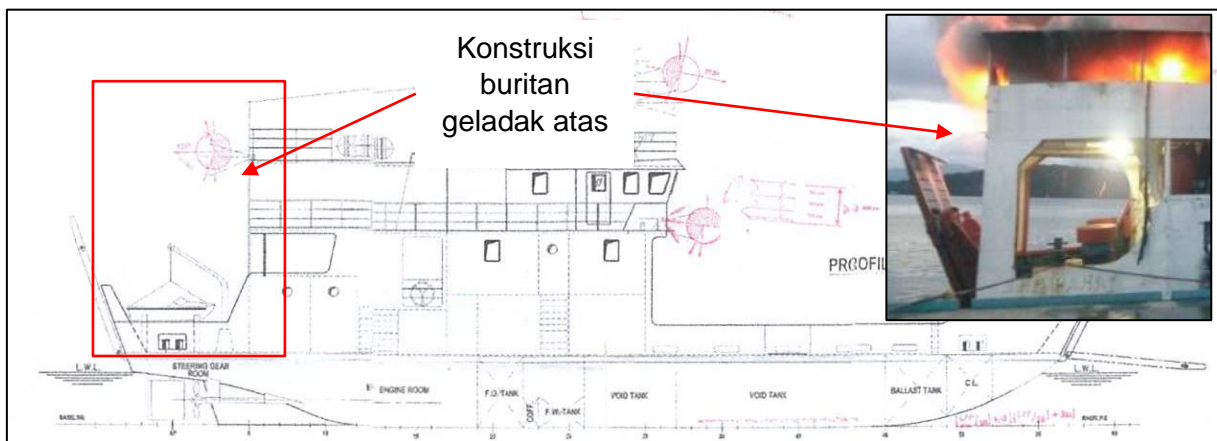
Gambar I-7 Gambar Rencana Umum Tampak Samping (Inzet: Konstruksi Buritan Paray saat Kejadian)

Pada saat kejadian konstruksi geladak atas tidak lagi sesuai dengan gambar rencana umum. Konstruksi geladak atas dibuat segaris vertikal dengan pintu rampa belakang sehingga tercipta area yang lebih luas di geladak atas.

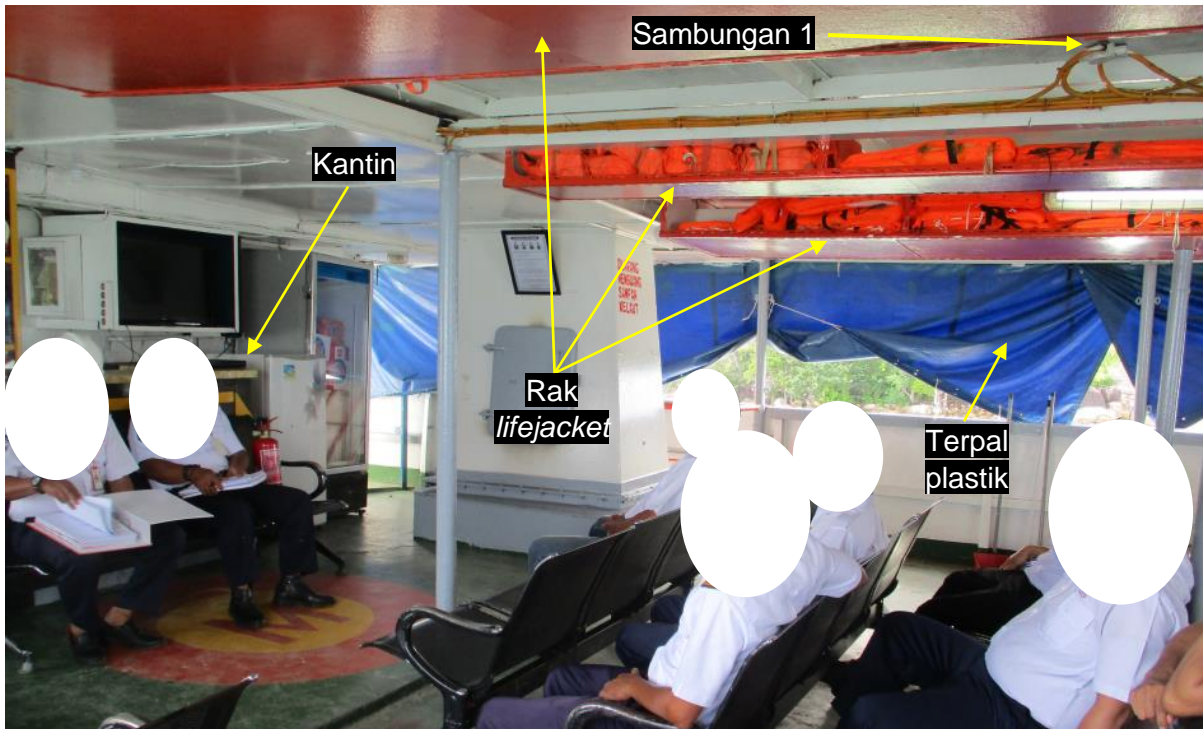
Sebagian besar atap tempat penumpang terbuat dari tripleks yang permukaannya dilapisi serat kaca. Sebagian atap bagian depan tempat penumpang atau di atas area kantin terbuat dari pelat baja. Rangka atap tempat penumpang tersebut terbuat dari baja dan kayu. Di langit-langit tempat penumpang terdapat tiga rak rangka baja dengan alas tripleks sebagai tempat penyimpanan jaket penolong penumpang. Langit-langit di area sekitar kantin terbuat dari bahan tripleks.

Gambar I-8 Kondisi Kapal Pada Tanggal 28 Mei 2018 (Sumber: PT ASDP Indonesia Ferry (Persero))

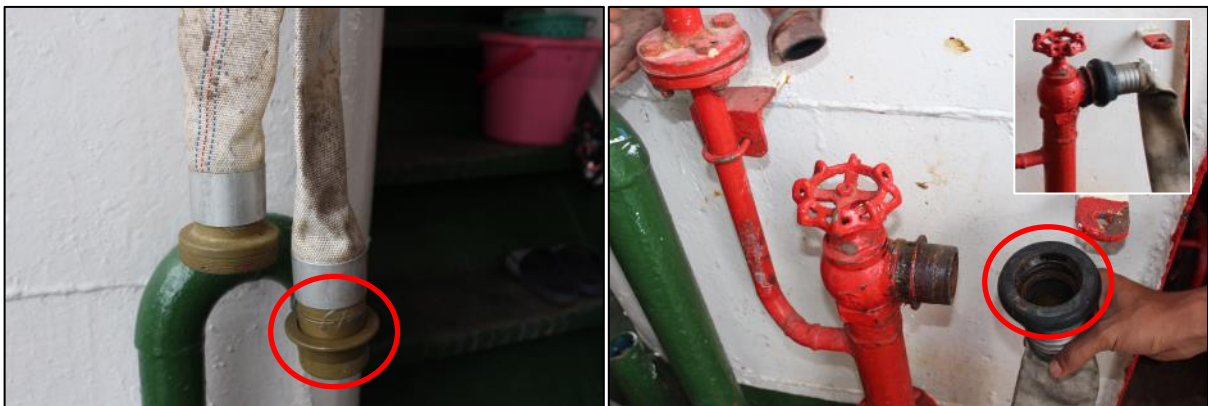
Salah satu slang pemadam yang terdapat di atas kapal memiliki kopling slang yang berbeda dengan kopling hidran di kapal sehingga tidak dapat disambungkan. Pada saat kejadian, awak kapal mengandalkan satu slang untuk memadamkan kebakaran di tempat penumpang.

Gambar I-9 Kiri Satu Kopling Slang yang Berbeda Dengan Kopling Hidran di Geladak Kendaraan;

Kanan: Slang Pemadam yang Digunakan Saat Pemadaman (Inzet: Kopling Terpasang Baik)

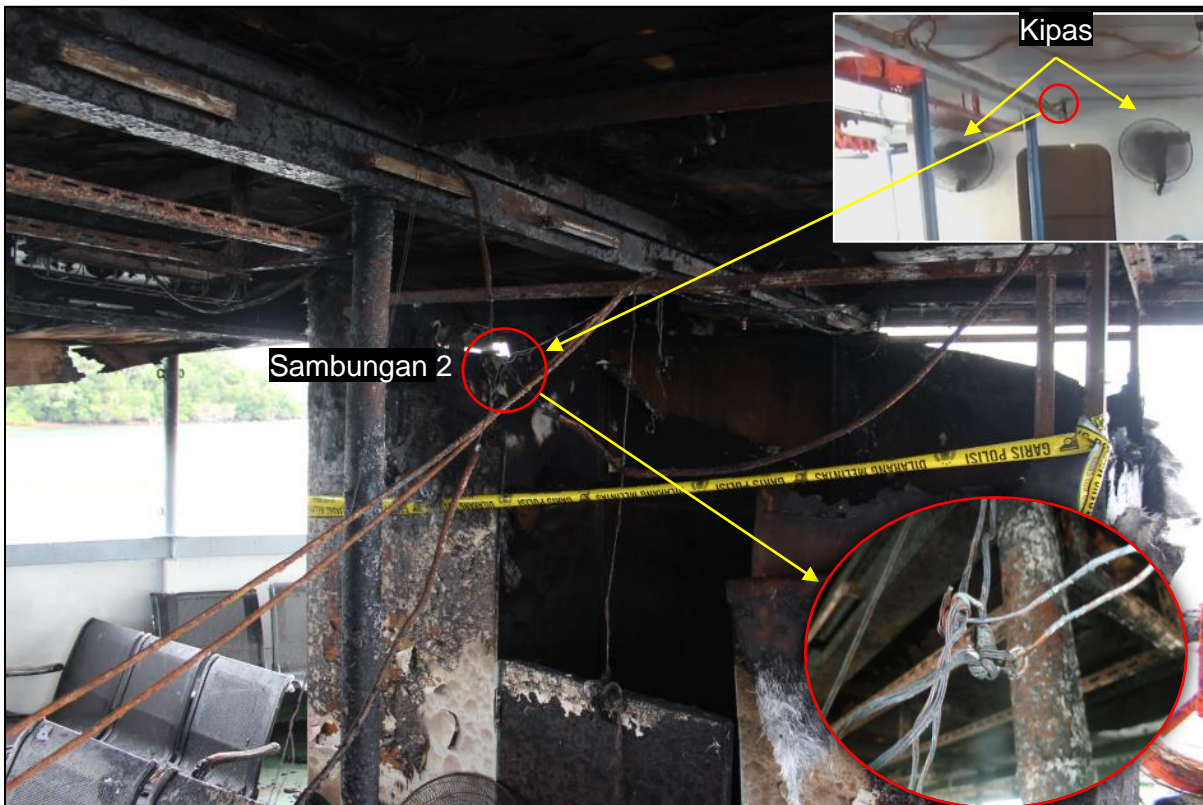
Gambar I-10 Kondisi Sambungan 2 Dengan Model Sambungan Tak Beraturan (Inzet: Dua Unit Kipas di Dinding Musala dan Sambungan 2)

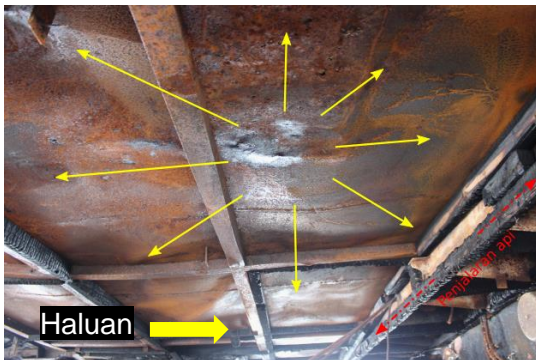
Gambar I-11 Pola Penyebaran dan Penjalaran Api Dari Kerusakan Langit-Langit Area Kantin

Area kantin merupakan area dengan tingkat kerusakan berat akibat kebakaran. Material kayu kantin dan langit-langit yang terbuat dari tripleks di area ini menjadi sumber bahan bakar utama. Material semacam tripleks dan kayu merupakan bahan yang dapat terbakar dengan suhu 200-500 °C⁴. Rangka kayu langit-langit di bagian tengah area kantin sebagian runtuh. Hal ini menunjukkan area ini menerima panas paling lama.

Pemeriksaan visual pola jalaran api dan kedalaman arang (*char depth*) pada arang kayu rangka langit-langit di atas area kantin menunjukkan jalaran api dari tengah area kantin lalu menjalar ke sekeliling area tersebut. Nyala api dari kantin membakar area di atasnya mengubah permukaan kayu menjadi arang (*pyrolysis*⁵) lalu menjalar hingga ke sisi kanan dan kiri tempat penumpang lalu terus menjalar ke rak jaket penolong.

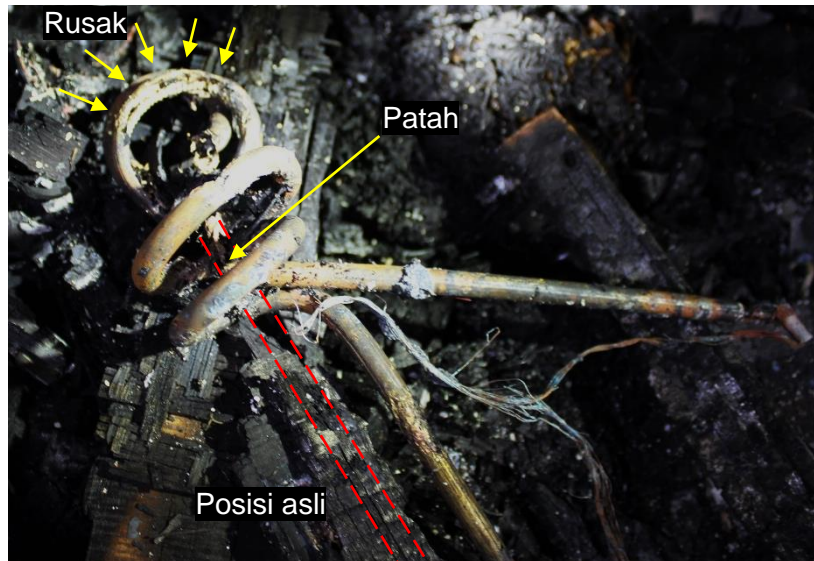
Tim Investigasi juga menemukan dua pemanas air listrik yang terbakar di sekitar reruntuhan material kantin yang terbakar. Pemanas air listrik teko dan celup dalam kondisi telah rusak terbakar. Pemanas air celup ditemukan mengalami kerusakan (*failure*) pada tabung (*sheated*) elemennya sehingga elemen koil pemanas yang ada di dalam dapat terlihat. Salah satu tabung lurus patah lokal (*local breach*) dan pada ujung tabung rusak.

Gambar I-12 Elemen Pemanas Air Listrik Celup Yang Rusak

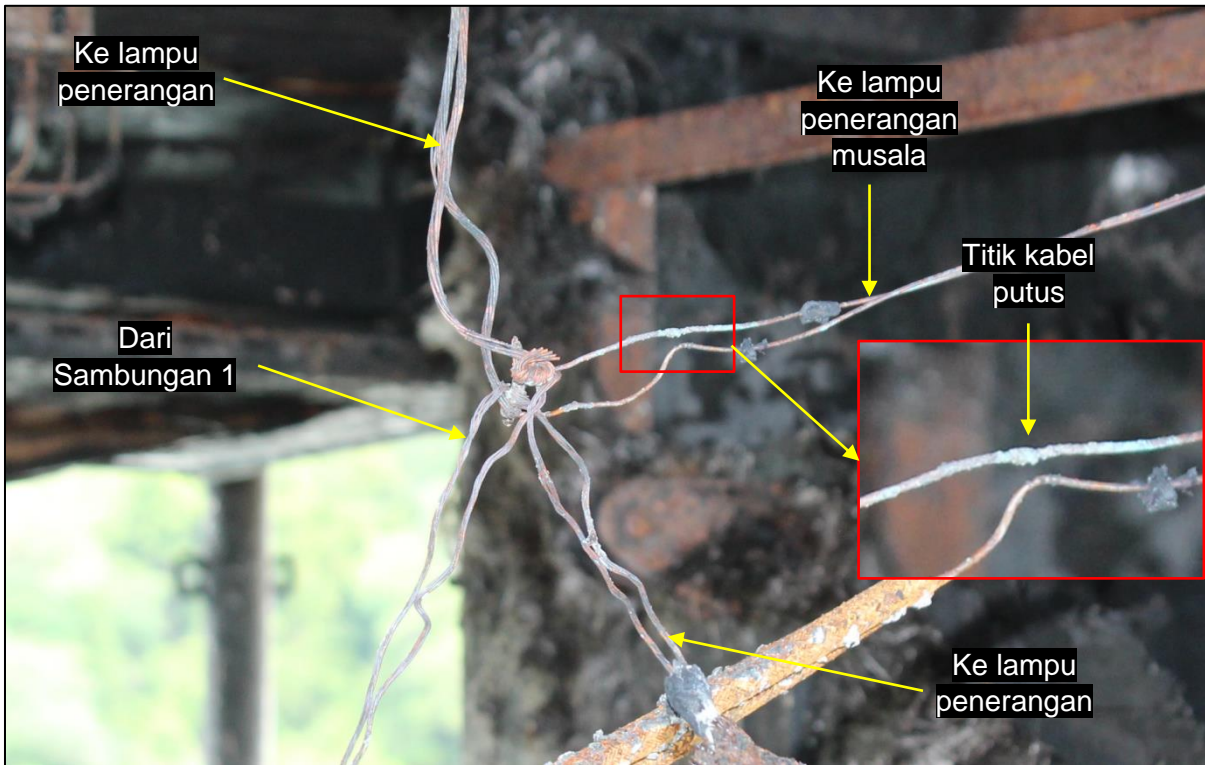
Tim investigasi juga secara visual menemukan satu dari dua inti kabel NYM yang diparalel dari Sambungan 2 ke instalasi stop kontak kipas angin dan penerangan musala dalam kondisi tidak normal.

Inti kabel tersebut putus dengan bentuk putus *gradual necking* (mengecil) pada titik putusnya. Namun permukaan inti kabel di sebelahnya tidak ditemukan *arcing damage* seperti *notch* (tukak) di dekat kabel yang putus. Juga tidak terdapat *arc beads* (butiran busur) di kedua ujung kabel yang putus yang bisa menunjukkan telah terjadinya *arcing*⁶ listrik sebagai indikasi awal kebakaran.

Gambar I-13 Kondisi Sambungan 2 Setelah Kejadian

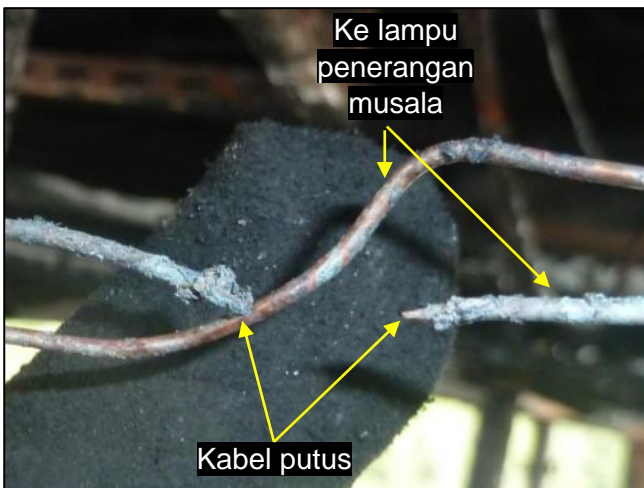
Terdapat kemungkinan bentuk ujung kabel material tembaga yang meruncing tanpa adanya butiran busur hasil dari *aching* merupakan ciri-ciri korban (*victim*) dan bukan sebagai penyebab (*cause*) kebakaran.

Gambar I-14 Karakteristik ujung inti kabel tembaga berbentuk runcing

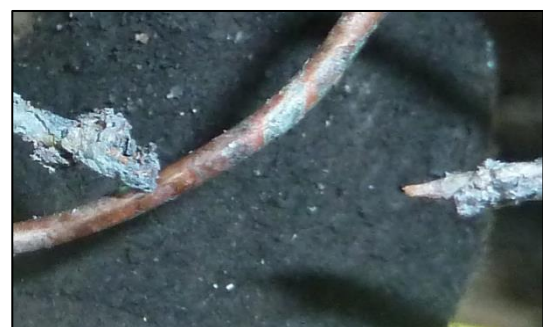
Gambar I-15 Kondisi Inti Kabel NYM di Dekat Sambungan 2

Kawat tersebut kemungkinan tertarik struktur langit-langit tempat penumpang atau instalasi yang runtuh pada saat kebakaran sehingga menegang dan panas telah melemahkan material kawat. Pemanasan yang terus menerus dari kebakaran menyebabkan kawat konduktor yang solid menipis⁷ (*necking*).
