KOMITE NASIONAL KESELAMATAN TRANSPORTASI
REPUBLIK INDONESIA

Laporan Investigasi Kecelakaan Pelayaran

Breasthing Dolphin-8 di Dermaga Pertamina 5 Roboh Saat Proses
Sandar Kapal Tanker *Bull Flores*

Di Dumai, Riau

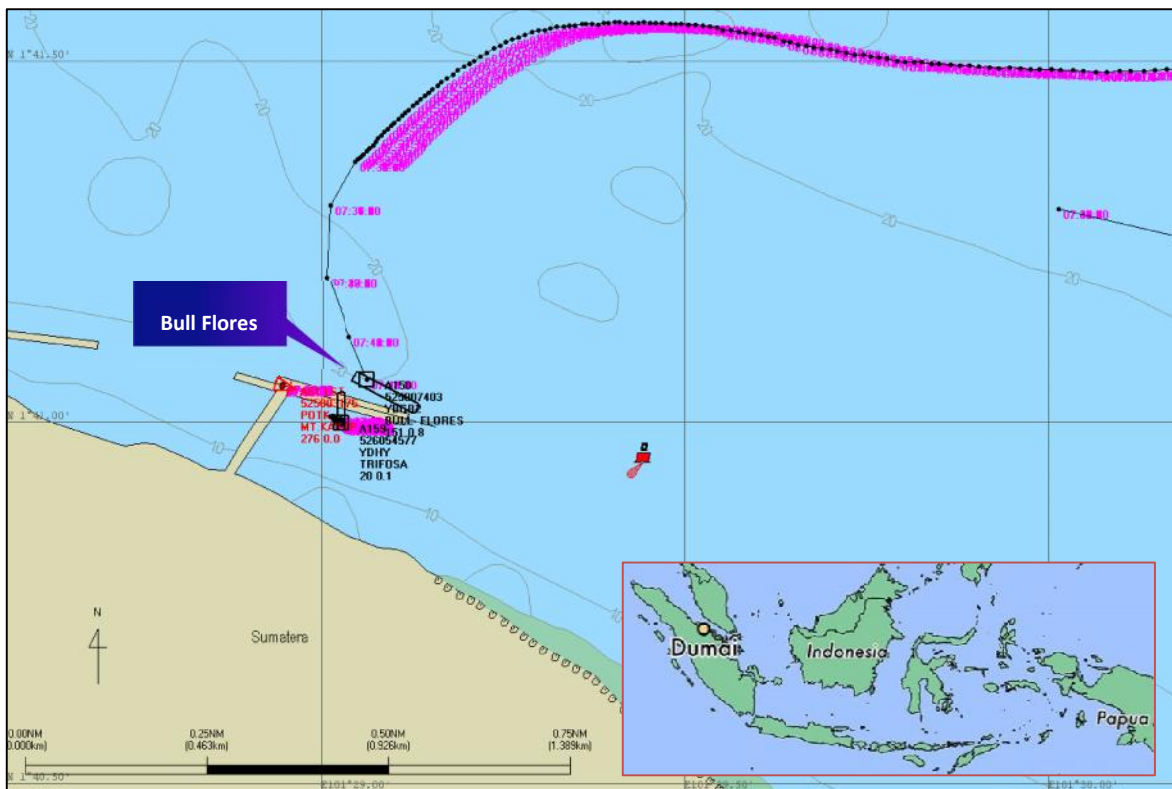
Gambar 1: *Bull Flores* mendekati Dermaga Pertamina 5 Dumai (Sumber: VTS Dumai)

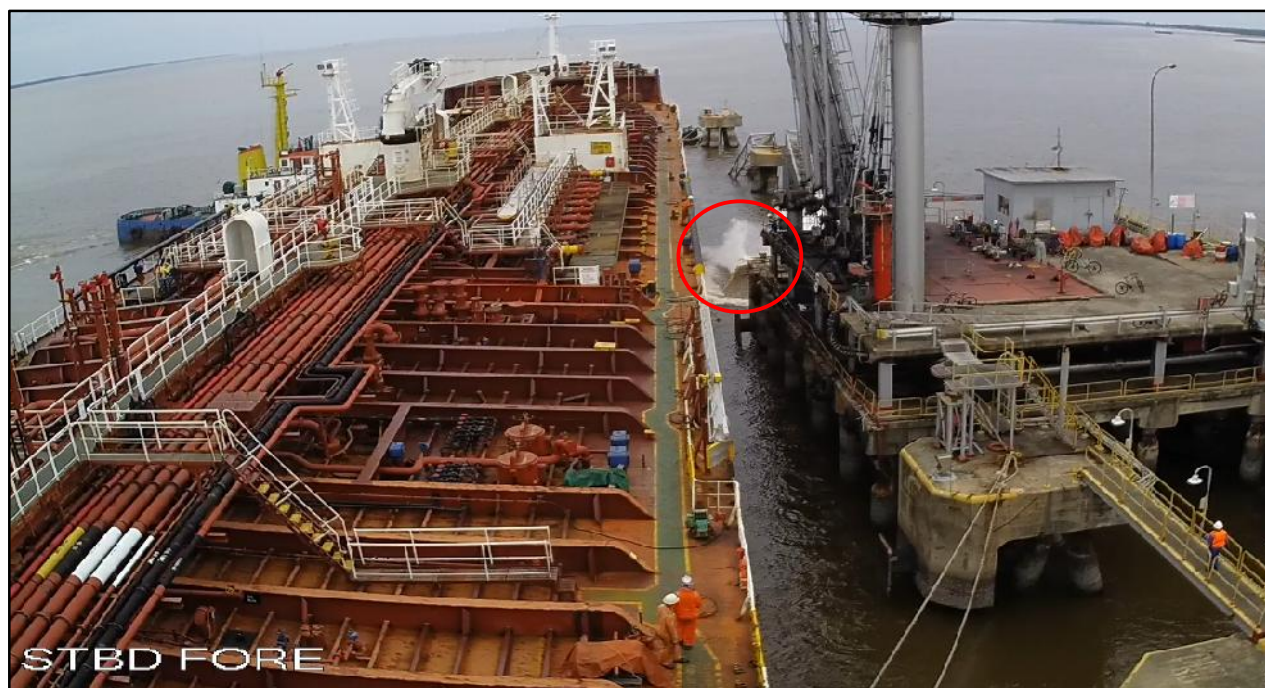
Gambar 2: Saat BD-8 roboh (Sumber: CCTV Bull Flores)

Hasil asesmen dari LAPI ITB dan PMR menyatakan bahwa kondisi *dolphin*, khususnya pada BD-8 terdapat kelemahan sehingga secara struktur kondisi bawah air sebenarnya sudah rapuh. Dengan diketahuinya kondisi ini dan dengan efektif dimasukkan dalam pembuatan *risk assessment* untuk menyandarkan kapal maka seharusnya kejadian ini dapat dihindari dengan langkah mitigasi yang diambil.

penyandaran lambung kanan terekam oleh CCTV kapal. Posisi *pivot point*⁴ kapal berada di area *midship* ketika kapal diam atau sewaktu kapal bergerak sangat perlahan maka hal ini membuat pengaruh yang minimal untuk kapal dapat berputar. Saat itu posisi kapal sejajar dengan DP-5 dan lambung kanan *Bull Flores* merapat dan selanjutnya menyentuh BD-8 yang merupakan titik kena pertama ketika proses penyandaran berlangsung. Arah robohnya BD-8 yang ke arah barat (ke arah *jetty head*) menunjukkan kemungkinan area kerapuhan yang paling rawan pada struktur pile berada di sisi dalam.

1. Menindak lanjuti rekomendasi LAPI ITB dan PMR dalam memperbaiki kondisi struktur *dolphin* dan dermaga.
2. Memastikan semua personil yang bertugas di sekitar dermaga mengenakan alat pelindung diri dengan benar.

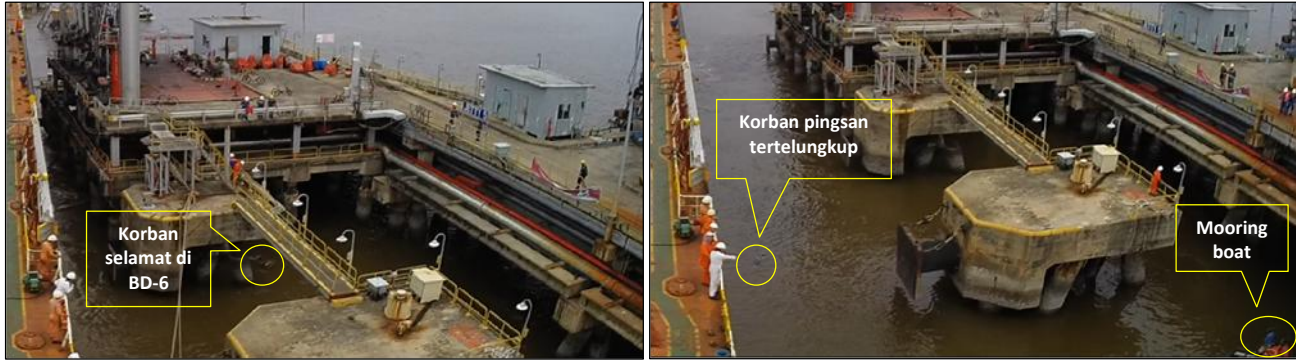
Gambar 3: Personil *mooring gang* yang berhasil diselamatkan (kiri) dan yang tenggelam (kanan) (Sumber: CCTV Bull Flores)

Dua personil *mooring gang* yang berada di BD-8 ikut terjatuh ke laut. Satu personil berhasil diselamatkan sedangkan personil yang satunya tenggelam dan tidak ditemukan pada hari kejadian. Korban tenggelam baru ditemukan dua hari kemudian dalam keadaan meninggal dunia. Diketahui bahwa *personal floatation device* (PFD) yang dikenakan oleh salah satu personil yang jatuh kelaut tersebut terlepas karena ritsletingnya terbuka. Mengenakan alat pelindung diri dengan tepat dan benar merupakan suatu kewajiban yang harus ditaati bagi semua personil yang bertugas di lapangan.

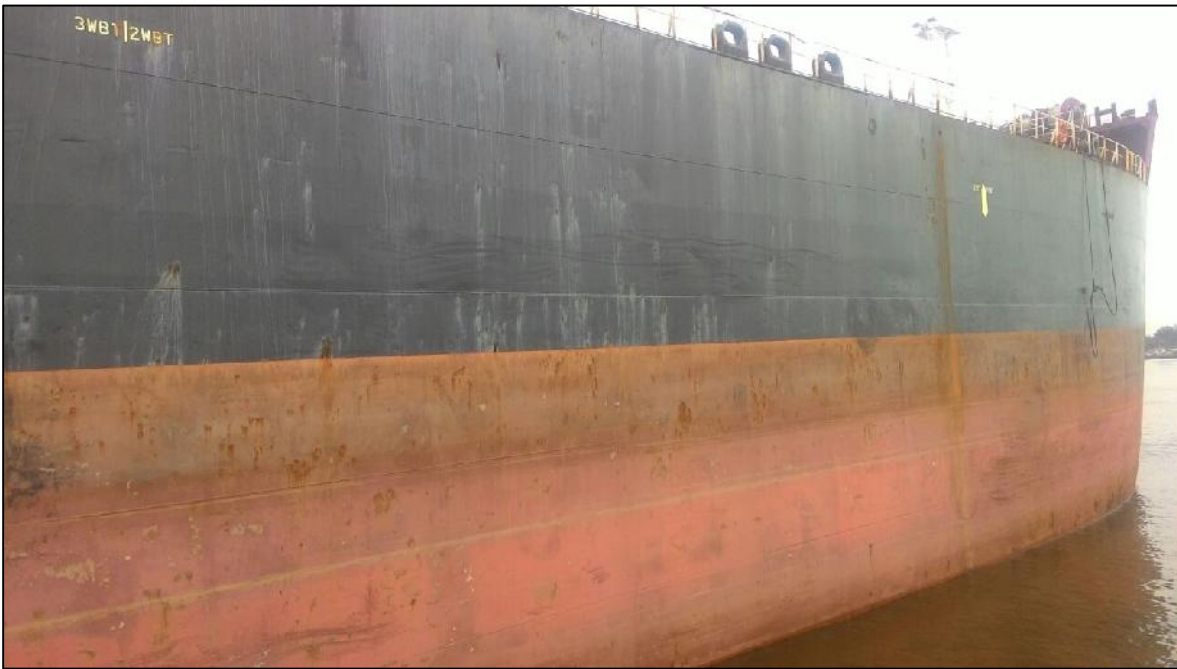
Akibat robohnya BD-8 tersebut, penyandaran *Bull Flores* ke DP-5 dibatalkan dan kapal diinstruksikan untuk berlabuh jangkar di area pelabuhan Dumai. Selesai kapal berlabuh jangkar, awak kapal melakukan pemeriksaan pada lambung kanan kapal. Secara visual tidak terlihat adanya kerusakan pada lambung kanan kapal di sekitar tempat kontak dengan BD-8.

Gambar 5: Lambung kanan Bull Flores di area labuh pelabuhan Dumai (sumber: Bull Flores)
