FINAL
KNKT.18.06.21.03

Laporan Investigasi Kecelakaan Pelayaran
Tenggelamnya **SINAR BANGUN 4**
Perairan Danau Toba Pelabuhan Tigras, Simalungun
Sumatera Utara
Republik Indonesia

18 Juni 2018

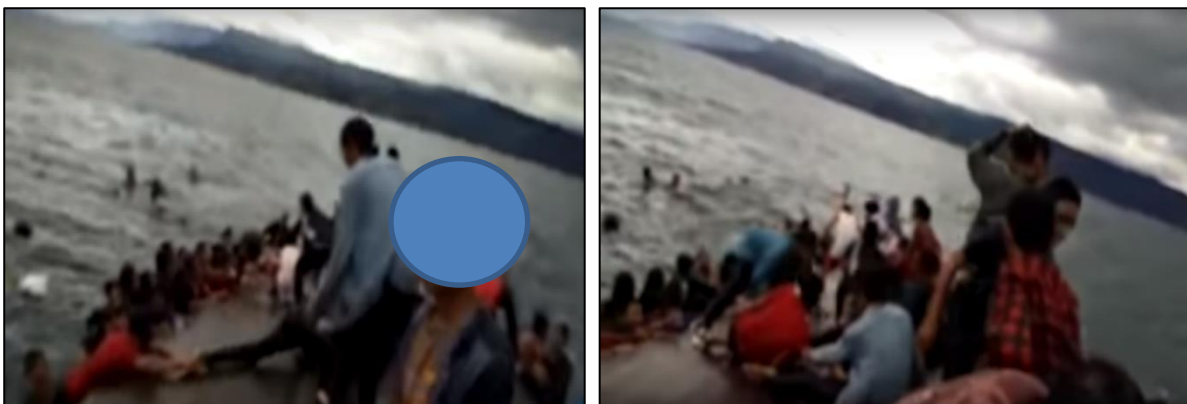
Gambar 1-2: Suasana penumpang yang naik ke atas lunas kapal pada saat kapal terbalik

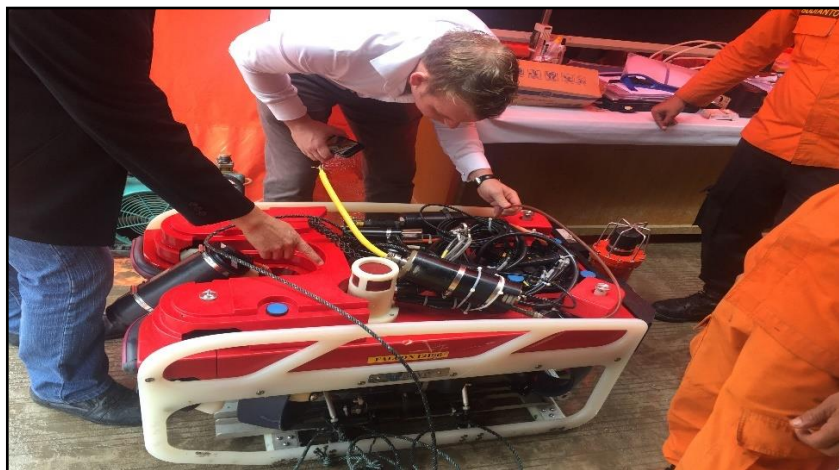
Pada pukul 07.00 WIB ROV ditemukan mengapung di tepi danau sekitar 3 Km dari posisi kabel ROV putus. Setelah diperiksa oleh tim ahli, ROV dinyatakan mengalami kerusakan dan harus diperbaiki di Jakarta.

Gambar I-21 : Pemeriksaan ROV oleh tim ahli.

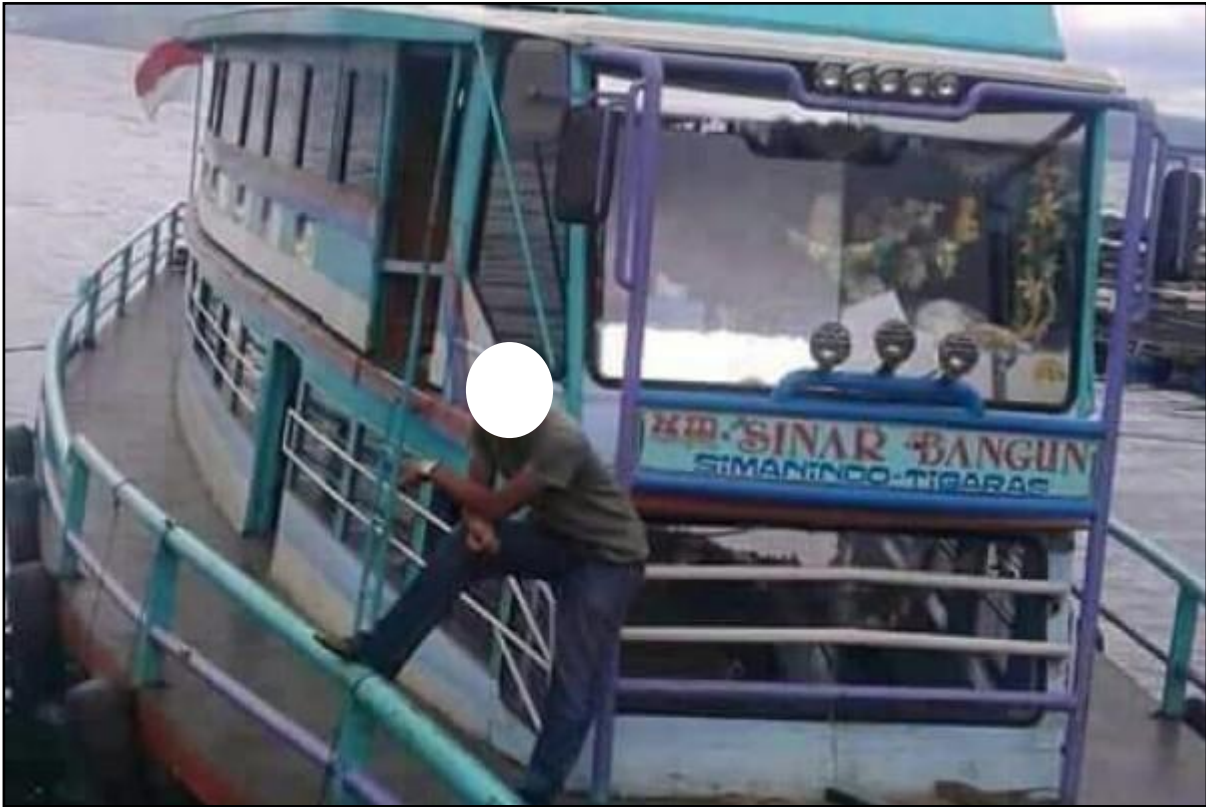
Pada saat kejadian, kapal menggunakan material campuran, yakni kayu dan baja. Material kayu digunakan pada lambung dan lunas kapal. Sedangkan sebagian besar bagian lainnya — seperti lantai geladak, tiang, pagar, tangga, pintu, jendela— terbuat dari material baja. Pada dokumen Kelaikan dan Kebangsaan Kapal, kapal dinyatakan sebagai kapal kayu pengangkut penumpang. Tidak ada dokumen yang dapat menjelaskan material asli kapal pada waktu kapal dibuat pertama kali.

Gambar I-25: Bentuk konstruksi kapal Sinar Bangun-4

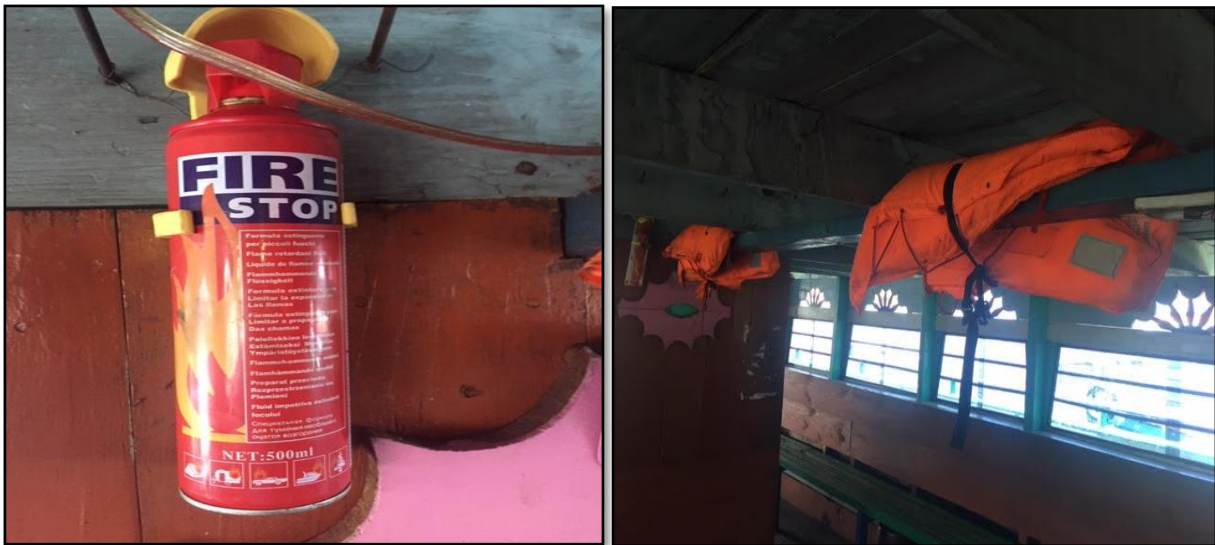
Gambar I-26: Jenis alat pemadam kebakaran dan baju pelampung yang dimiliki Sinar Bangun 5

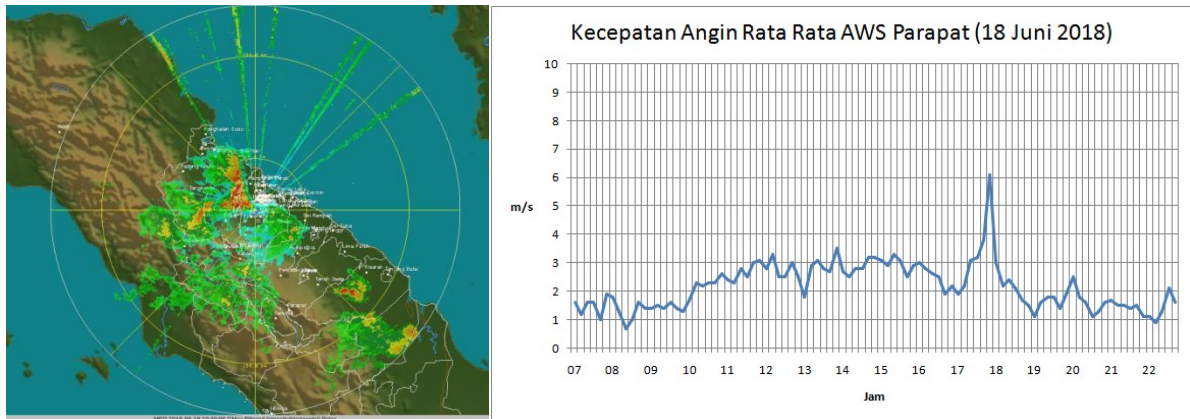
Gambar 1-28 : Gambar tangkapan radar cuaca di atas perairan Danau Toba pada tanggal 18 Juni 2018 sekitar pukul 17.00 WIB dan grafik rata-rata kecepatan angin di wilayah parapat Danau Toba

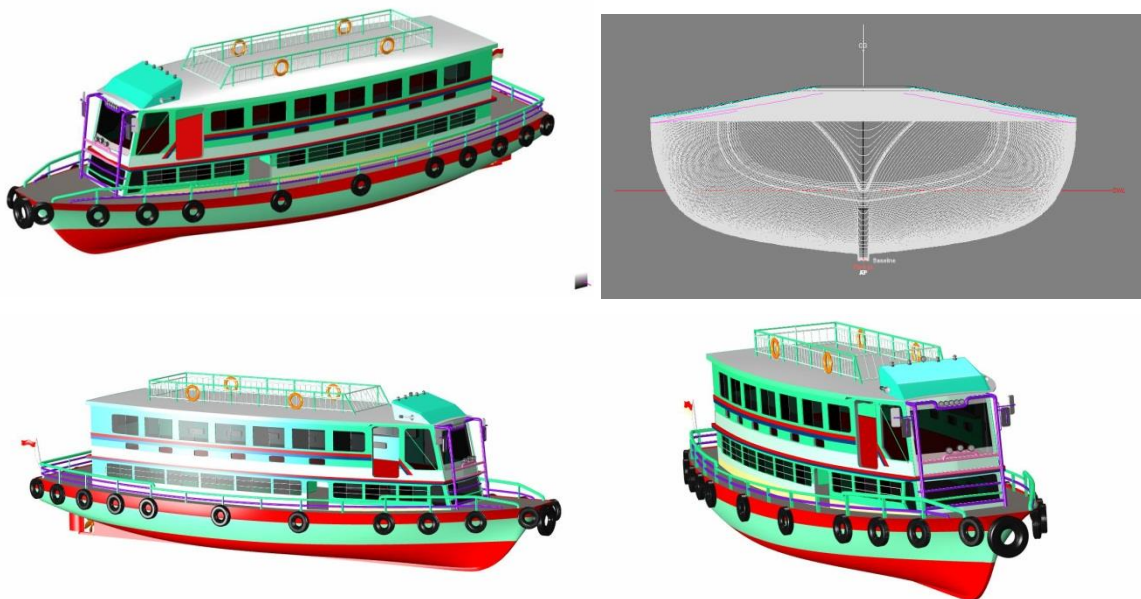
Gambar I-34: Hasil rekonstruksi kapal dan pemodelan grafis Sinar Bangun 4

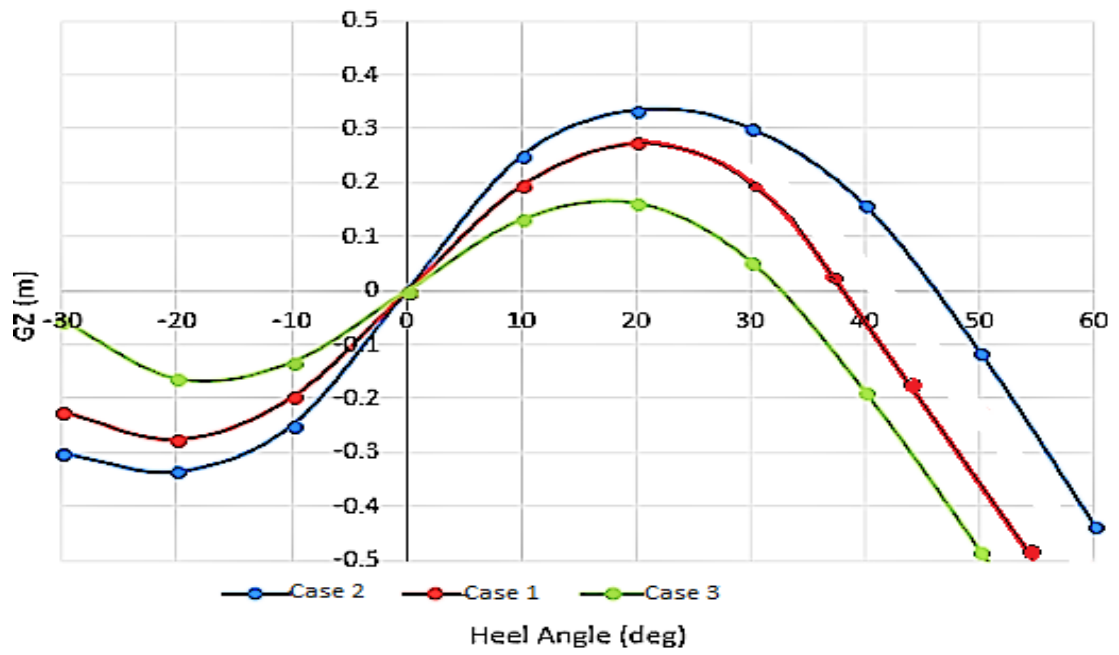
Hasil analisis terhadap aspek gaya dorong dari angin (wind roll) menunjukkan pada Skenario 1 menunjukkan bahwa gaya penegak kapal yang ada lebih kecil dibandingkan dengan gaya akibat dorongan angin.

Gambar I-35: Skenario gaya penagak kapal
