**FINAL
KNKT.18.07.22.03**

Laporan Investigasi Kecelakaan Pelayaran

Miringnya Kapal *Lestari Maju*

3 Juli 2018

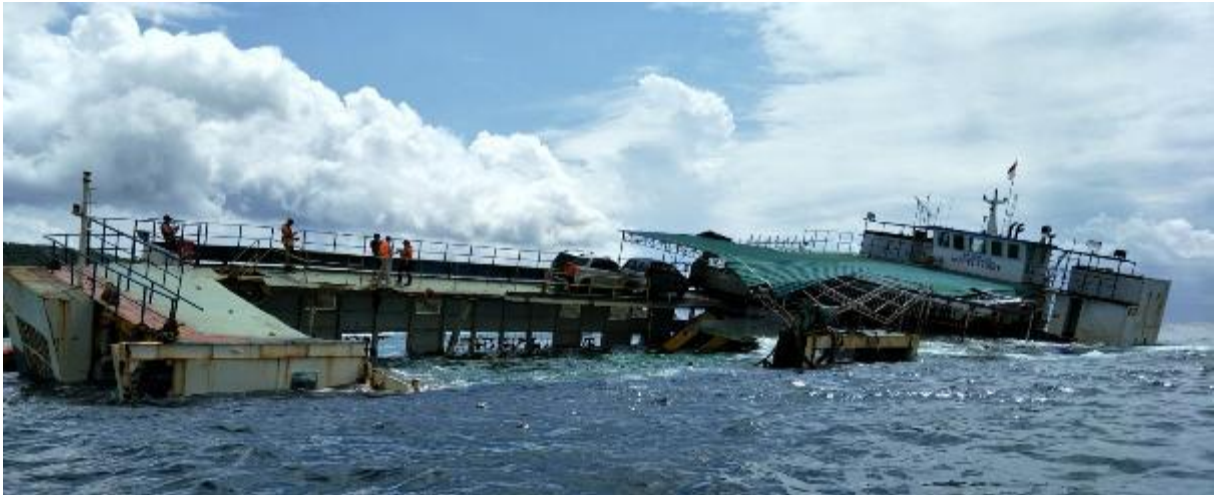
Gambar I-2: Kerusakan konstruksi dan sistem permesinan Lestari Maju

Tidak terdapat pencemaran maupun kerusakan lingkungan akibat kecelakaan *Lestari Maju*, akan tetapi akibat kecelakaan tersebut, *Lestari Maju* mengalami kerusakan berat pada konstruksi kapal dan seluruh sistem permesinan kapal terendam air laut.

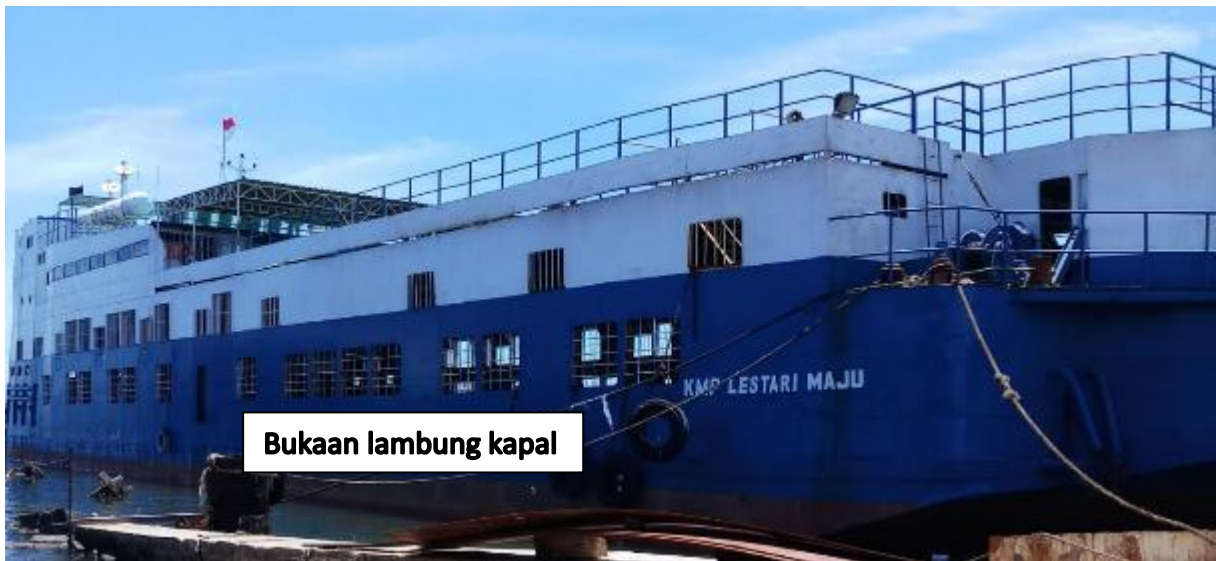
Gambar II-1: Bukaan yang ada pada sisi lambung Lestari Maju sepanjang badan kapal

Tinggi bukaan terendah sekitar 0,70 meter terletak pada bukaan sisi buritan kiri dan kanan, sedangkan bukaan lainnya setinggi 1,0 meter. Dengan kondisi seperti ini, pada saat sarat kapal mencapai 2,0 meter dan tinggi gelombang sampai dengan 3,0 meter air laut dapat dengan mudah masuk ke geladak utama kapal.

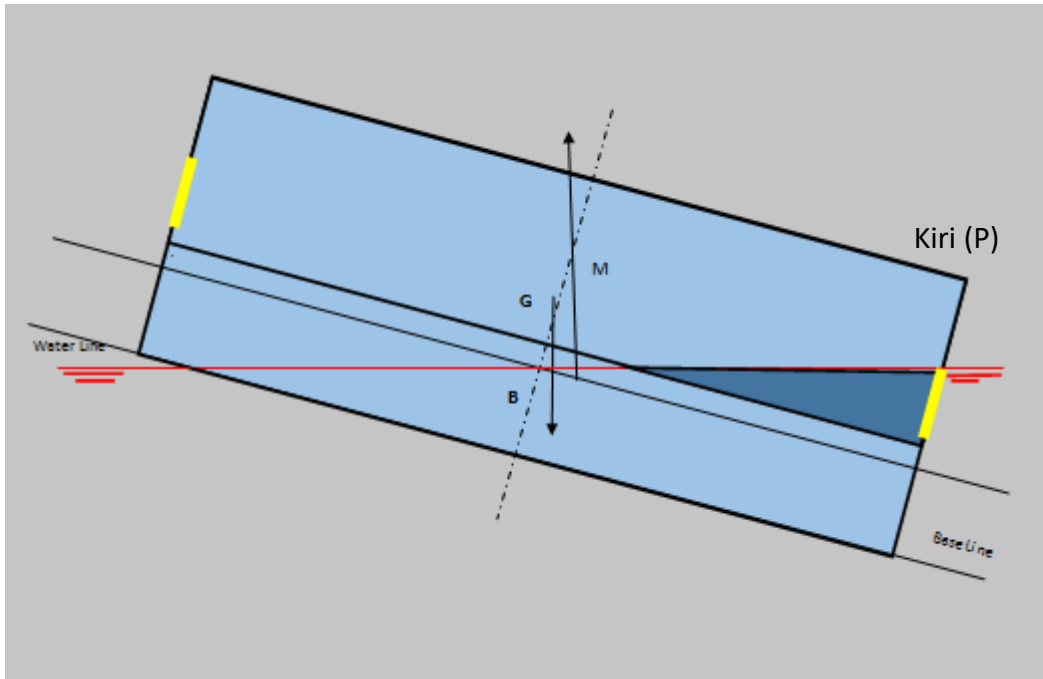
Gambar II-2: Kondisi Lestari Maju saat kemasukan air laut

Pada saat kapal miring sampai dengan 8 derajat, ambang bukaan buritan kiri telah sejajar dengan muka air laut. Kondisi demikian meningkatkan laju masuknya air laut geladak utama. Pada kemiringan dimaksud, diperkirakan air laut yang masuk sudah mencapai sekitar 86 ton.

Selanjutnya kemiringan terus bertambah mencapai 11 derajat. Pada kemiringan ini, ambang bukaan sisi kapal mencapai muka air laut. Hasil analisis grafis pada saat kapal miring sampai dengan 11 derajat menunjukkan sebanyak 159 ton air laut menggenangi geladak utama. Secara gradual volume air laut yang masuk bertambah seiring dengan kemiringan kapal.

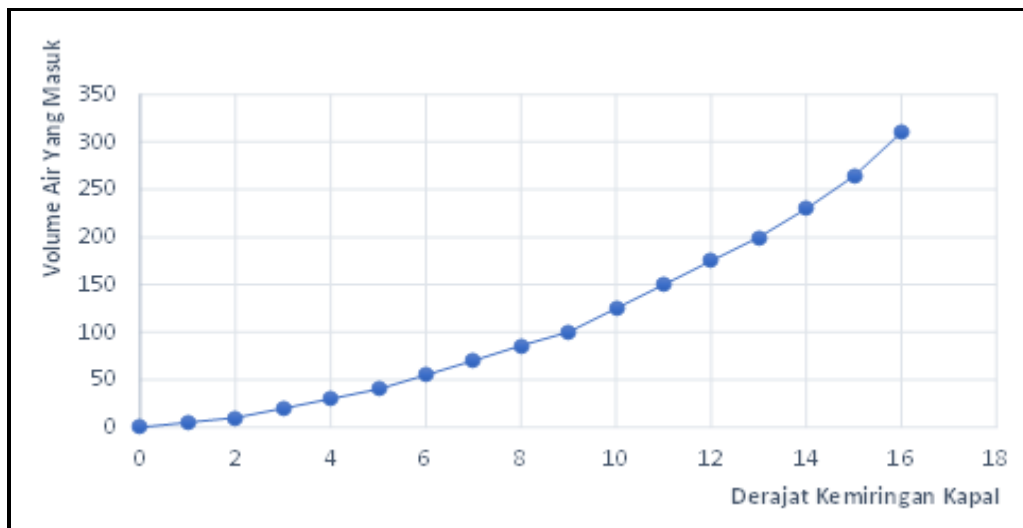
Gambar II-3: Grafik hubungan antara kemiringan kapal dengan volume air yang masuk

Dari keterangan awak kapal dan pemeriksaan ulang pada saat kapal setelah kandas kemiringan kapal mencapai 15 derajat. Pada kondisi kemiringan dimaksud, diperkirakan air laut sudah mencapai 264 ton.

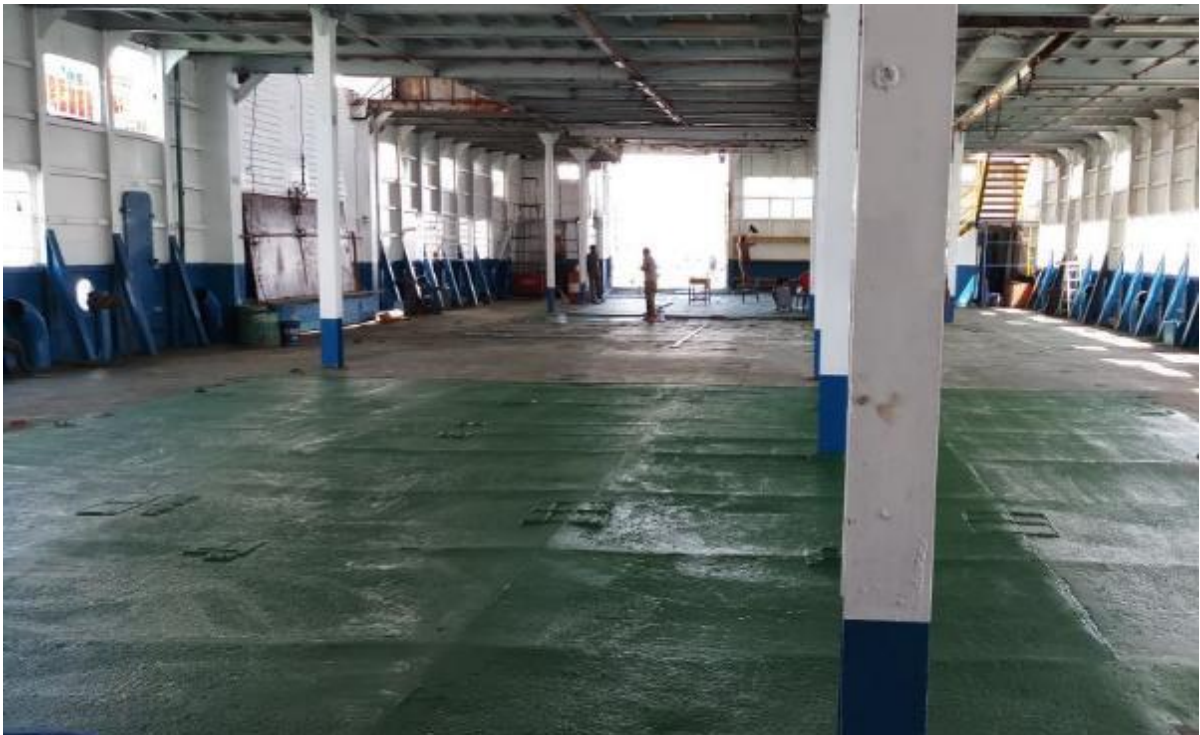
Gambar II-4: Kondisi ruang muat kendaraan *Lestari Maju* tanpa *freeing port*

Pada *Lestari Maju* telah terpasang sejumlah lubang kemarau pada sisi kanan dan kiri geladak utama, namun lubang kemarau hanya untuk membuang air laut yang masuk dalam jumlah yang relatif sedikit, sedangkan untuk membuang air laut yang lebih banyak diperlukan *freeing port*.

Pada saat dilakukan perombakan *Lestari Maju* dari kapal barang menjadi kapal penumpang dan kendaraan dengan ruangan muat kendaraan yang terbuka, pemilik kapal dan surveyor BKI tidak mempertimbangkan sistem pembebasan (*freeing port*) air laut, jika air laut masuk ke geladak utama melalui bukaan-bukaan pada sisi kapal. Seharusnya air laut yang masuk ke geladak utama dapat langsung terbuang ke luar kapal.

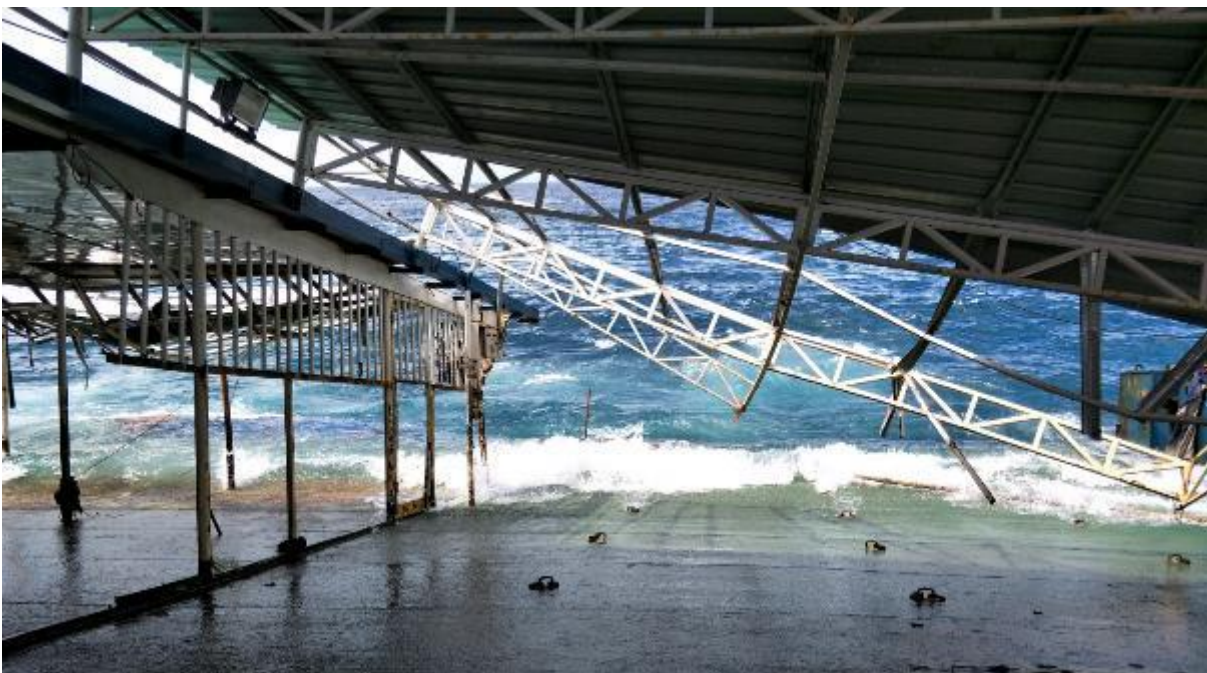
Gambar II-5: Ruang akomodasi *Lestari Maju* yang rusak berat

Pada saat *Lestari Maju* dirombak menjadi kapal penyeberangan penumpang dan kendaraan, Direktorat Perkapalan dan Kepelautan belum pernah menerima gambar perombakan ruang akomodasi penumpang untuk kapal tersebut sampai kapal mengalami kecelakaan.

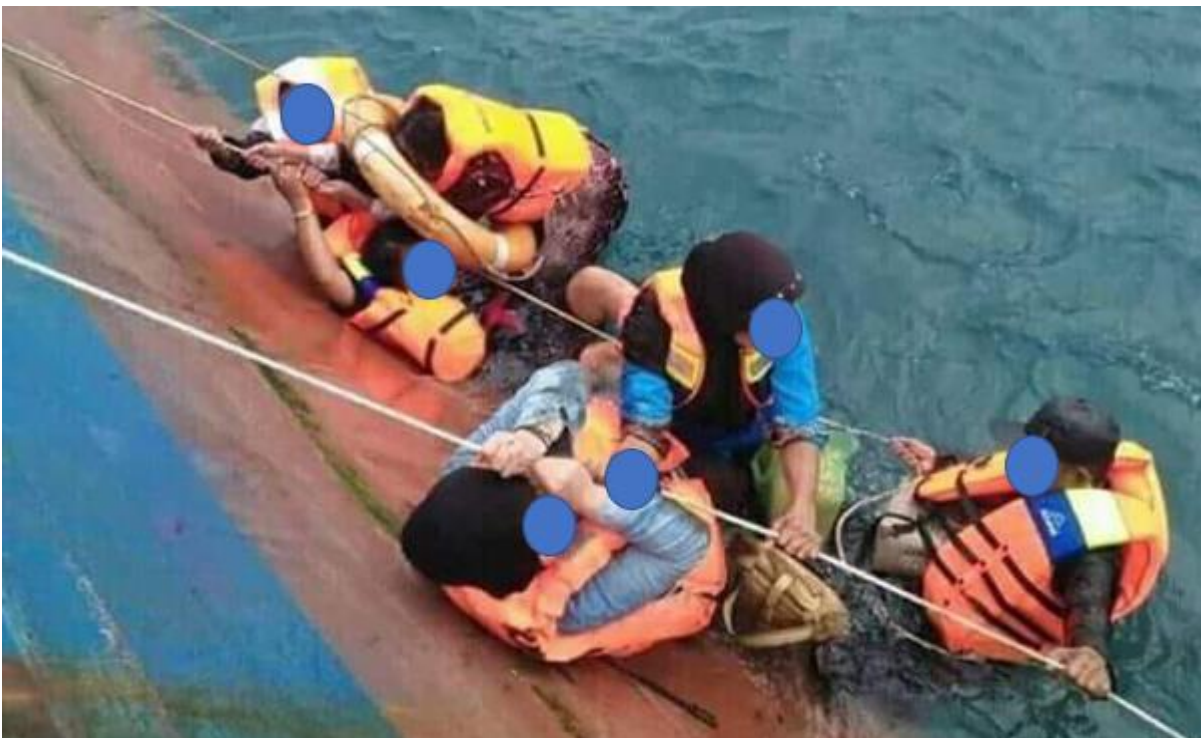
Gambar II-6: Proses evakuasi penumpang Lestari Maju

Pada saat kapal mengalami kemiringan yang signifikan (15 derajat), penumpang panik dan berebut jaket penolong. Penumpang menggunakan jaket penolong yang berada di ruang akomodasi, tetapi ada beberapa penumpang yang berada diluar ruang akomodasi dan geladak kendaraan tidak sempat mengenakan jaket penolong.

Nakhoda memerintahkan untuk menurunkan 8 unit *liferaft* ke laut guna mengevakuasi penumpang ke tepi pantai. Penumpang menyelamatkan diri masing-masing dan tidak ada instruksi dari awak kapal untuk terjun ke laut. Saat penumpang panik, beberapa penumpang memilih meninggalkan kapal dengan melompat ke laut untuk menyelamatkan diri bahkan ada yang tidak menggunakan jaket penolong.

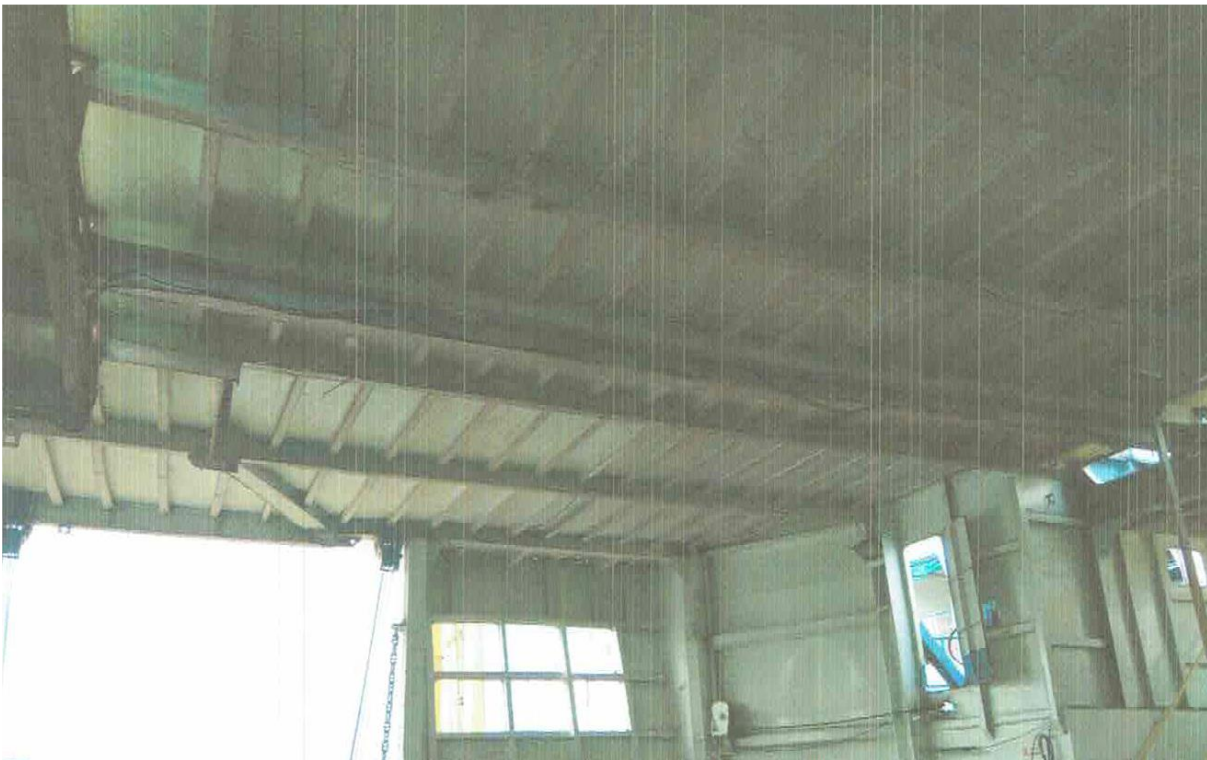
Gambar II-7: Struktur pada geladak atas (stiffiner dan deck plate) mengalami korosi

Pada saat *Lestari Maju* didaftarkan di BKI, kapal tersebut telah dilaksanakan pemeriksaan sesuai dengan aturan yang ada pada BKI. Untuk kapal umur lebih dari 15 tahun maka semua struktur kapal yang ada pada geladak utama ruang muat kendaraan telah dilaksanakan pengukuran ketebalan, baik pada bagian konstruksi *deck beam, frame, stiffiner maupun deck plate*.

Pada bulan Maret 2018, BKI telah melaksanakan survey lambung dan mesin, dimana pelat geladak telah diperiksa tetapi pada saat *Lestari Maju* dilakukan pemeriksaan (*ramp check*) masih ditemukan bagian konstruksi kapal yang mengalami korosi. Seharusnya pada bagian konstruksi kapal yang mengalami korosi (*deck beam, frame, stiffener, deck plate*), harus dilakukan penggantian pelat (*replating*) sehingga tetap terpenuhi kekuatan kapal tersebut.
