**KOMITE NASIONAL KESELAMATAN TRANSPORTASI
REPUBLIK INDONESIA**

**FINAL
KNKT.18.07.23.03**

Laporan Investigasi Kecelakaan Pelayaran

**Kandasnya *JWS*
(IMO No. 9854686)**

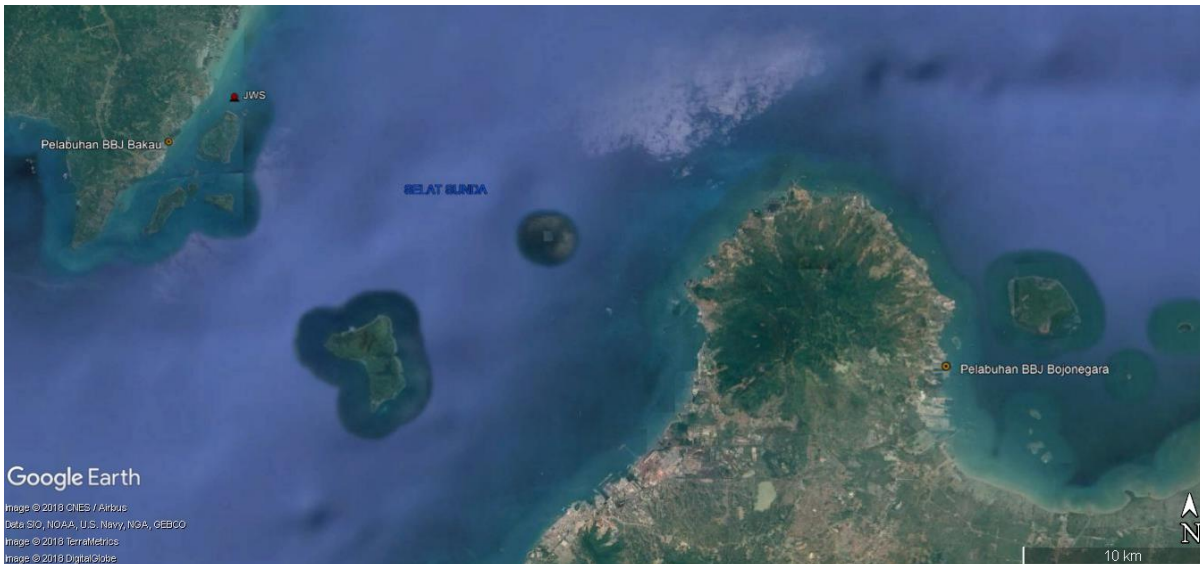
Pukul 02.56 WIB, saat akan berbelok di tikungan, terjadi getaran pada kapal dan Nakhoda langsung menurunkan kecepatan mesin ke posisi netral. Kecepatan kapal langsung turun menjadi 0,4 knot hingga berhenti. Saat itu Nakhoda menyadari kapal kandas. Melihat kondisi tersebut, nakhoda pendamping menyarankan kepada nakhoda baru untuk melakukan mundur penuh. Saat dicoba olah gerak dengan menggunakan mesin mundur penuh, terjadi getaran yang lebih kencang dari getaran yang pertama.

Gambar I-1: Posisi JWS kandas di perairan Bakauheni (diolah dengan google earth).

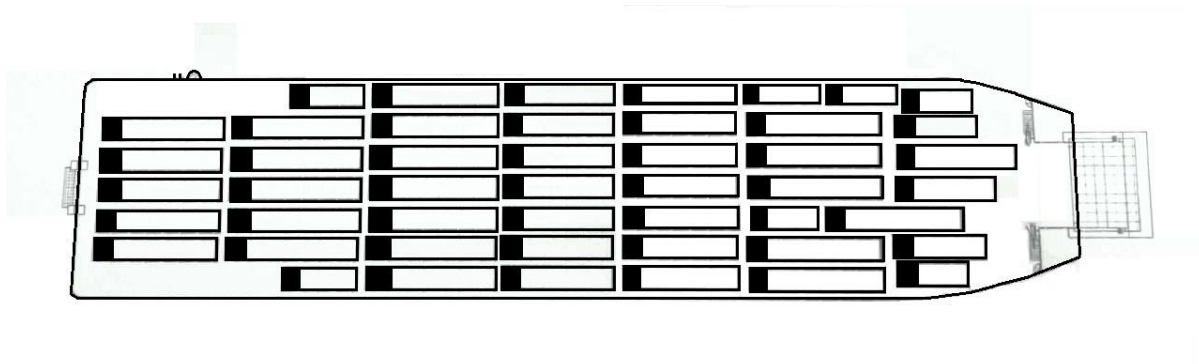
Gambar I-2: Susunan kendaraan di *JWS* saat bertolak dari Bojonegara

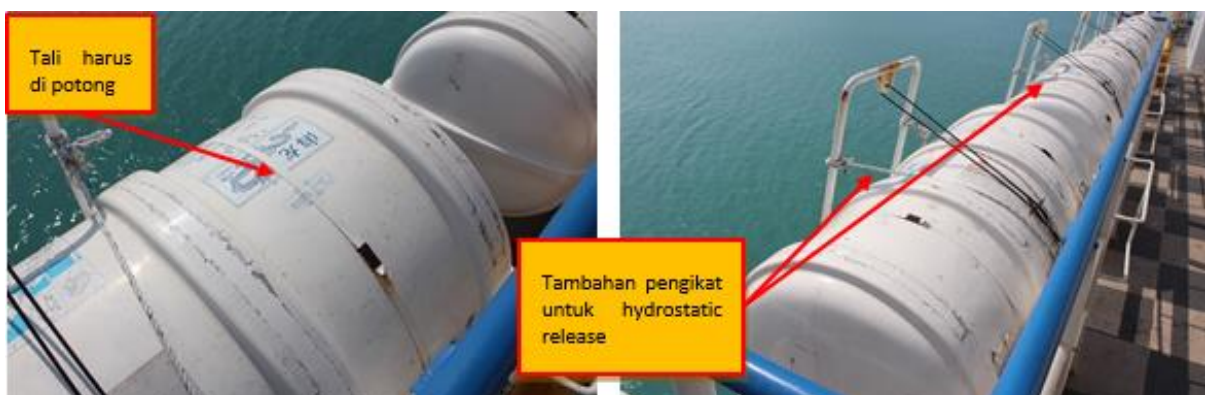
Pengawasan tentang alat-alat keselamatan di atas kapal dari pihak otoritas pelabuhan juga kurang memperhatikan faktor-faktor keselamatan kapal. Hal ini juga ditunjukkan ketika tim investigasi KNKT menemukan beberapa alat keselamatan yang penempatan dan cara peletakkannya tidak sesuai standar penggunaannya. Salah satunya masih terpasangnya tali pengikat untuk pengangkutan *Liferaft* ke darat yang seharusnya di potong setelah dipasang di kapal. Dipasangnya tali pengikat bantuan untuk *Hydrostatic release* yang akan berpengaruh terhadap pelepasan *Liferaft* dalam keadaan darurat.

Gambar I-3: Pemasangan alat keselamatan tidak sesuai standar penggunaan.

8. Masih terpasangnya tali pengikat untuk pengangkutan *Liferaft* ke darat yang seharusnya dipotong setelah dipasang di kapal dan dipasangnya tali pengikat bantuan untuk *Hydrostatic release*.

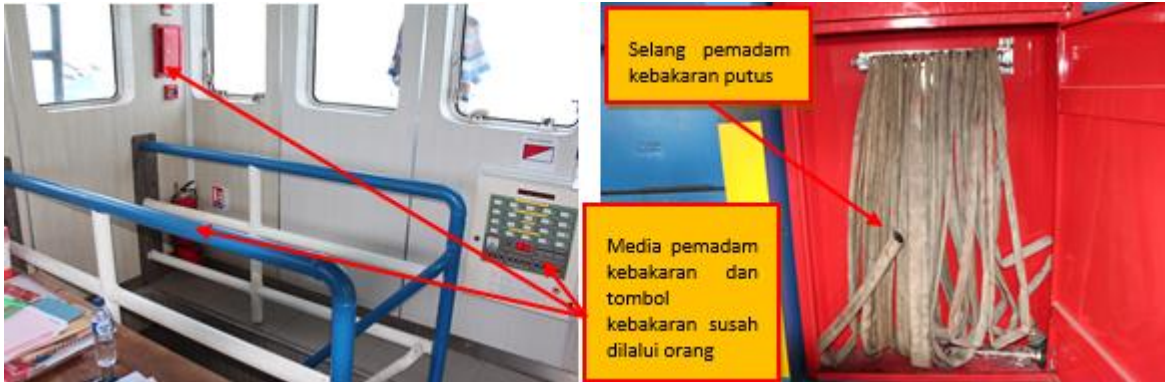
Terdapat slang pemadam yang ujungnya sudah putus terpasang di dalam kotak slang alat pemadam kebakaran jenis hidran. Penempatan alat pemadam kebakaran jinjing di anjungan yang sulit untuk dilalui dan dijangkau pada saat dalam keadaan darurat.

Gambar I-4: Penempatan alat pemadam kebakaran tidak sesuai.

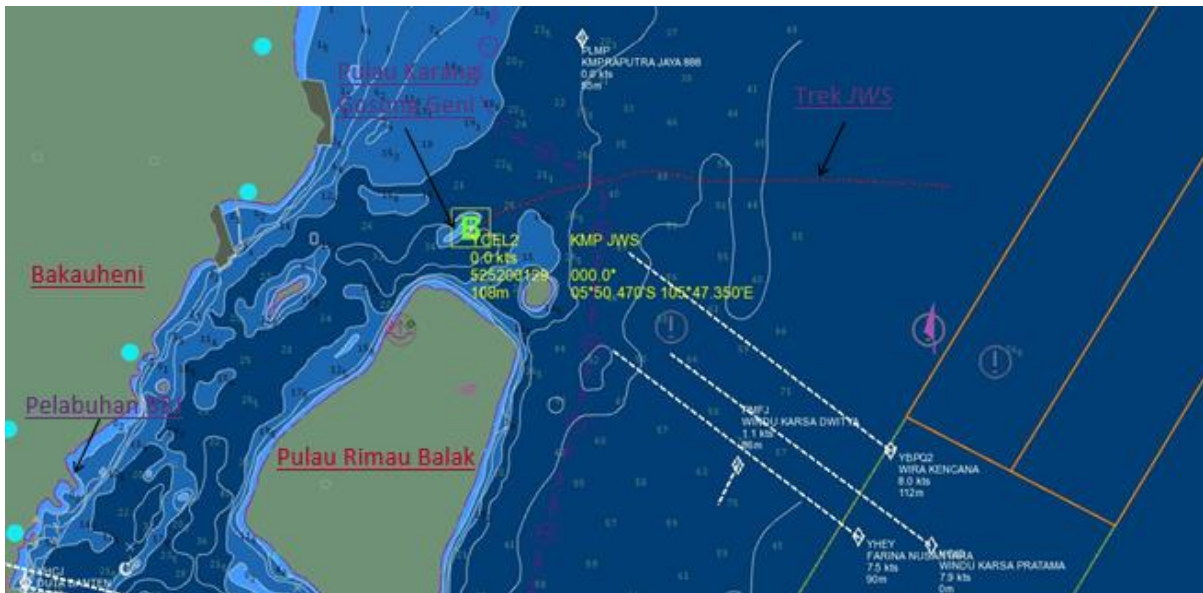
Berdasarkan data *Automatic Identification System (AIS)* dari VTS Merak, pola pergerakan kapal sampai mengalami kandas tidak menunjukkan perubahan haluan yang abnormal (mendadak dan tak beraturan). Kecepatan kapal pada saat itu adalah 7,7 knot. Haluan awal adalah 250°. Kemudian haluan diubah ke kiri perlahan-lahan mengarah ke selat di antara Bakauheni dan Pulau Rimau Balak. Perubahan haluan ke kiri membuat kapal berada sangat dekat dengan Karang Gosong Geni. Kecepatan kapal masih sama yaitu sekitar 7,7 knot.

Gambar II-1: Posisi kandas dan jalur yang dilalui JWS (garis titik-titik merah).

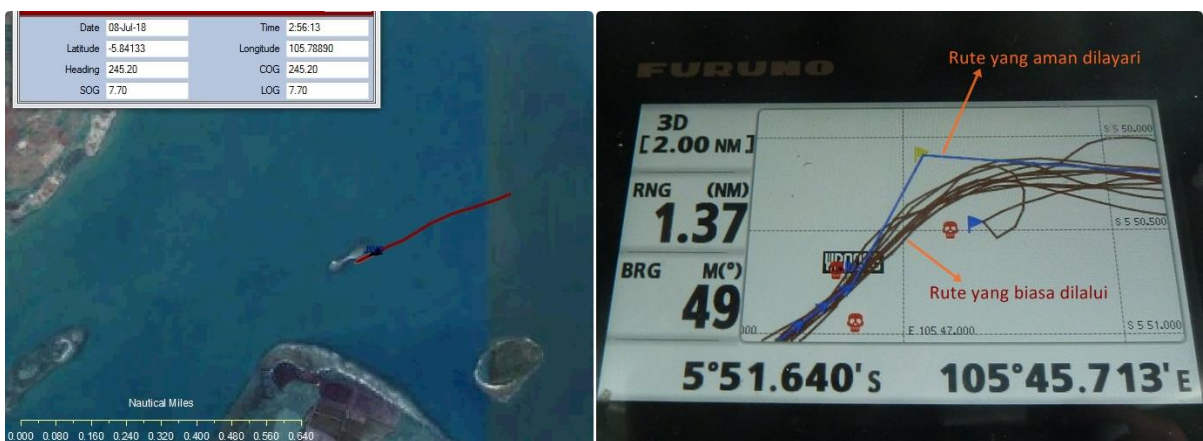
Gambar II-2: Trayek JWS menuju gosong karang geni.

Sementara dari *track record* yang ditunjukkan di GPS kapal, kapal terlihat menyimpang dari jalur pelayaran yang aman untuk dilayari. Dari data GPS sudah dengan jelas ditunjukkan jalur aman pelayaran dari Bojonegara menuju Bakau (garis biru). Dari *track record* GPS tersebut juga menunjukkan kapal berbelok tidak mengikuti trek yang di buat di GPS dan kapal
