KOMITE NASIONAL KESELAMATAN TRANSPORTASI  
REPUBLIK INDONESIA

# LAPORAN AKHIR

Laporan Investigasi Kecelakaan Pelayaran

Putusnya Pipa Bawah Air dari Jangkar *Lumoso Raya*

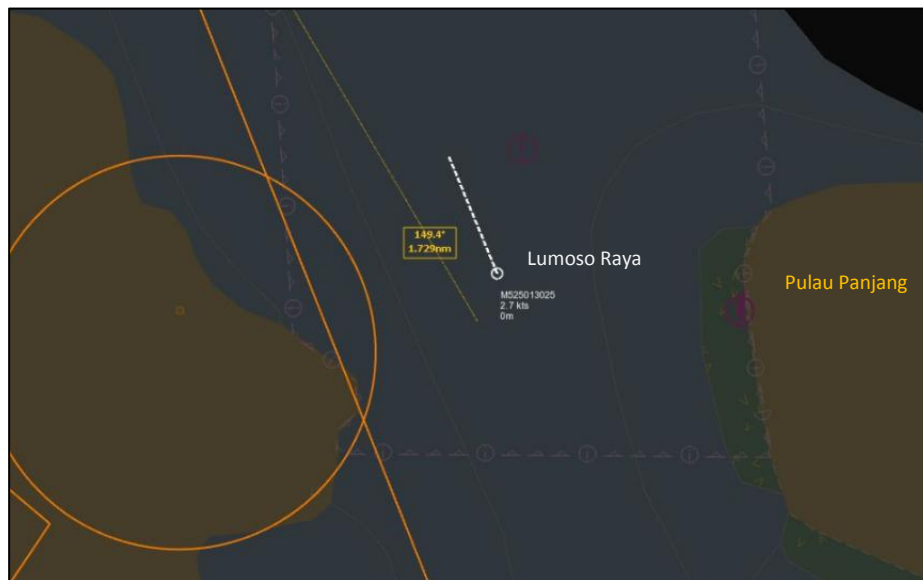
Pukul 21.53 WIB, *Lumoso Raya* telah berada di barat Pulau Panjang dan sedang bergerak ke arah utara-barat laut dengan kecepatan sekitar 2,7 knot. Saat kapal telah melewati jalur pipa bawah air atau di sebelah barat Pulau Panjang, Nakhoda memerintahkan Mualim I di haluan untuk lego jangkar kanan 4 segel di air (110 m). Kondisi cuaca saat itu tenang dan angin bertiup dengan kecepatan rendah dari timur. Nakhoda menyatakan posisi labuh kapal dengan pipa bawah air terdekat berjarak sekitar 0,5 mil laut.

**Gambar 1: Posisi Lumoso Raya Saat Ditarik Kapal Tunda Pada Pukul 21.53 WIB (sumber: VTS Merak).**

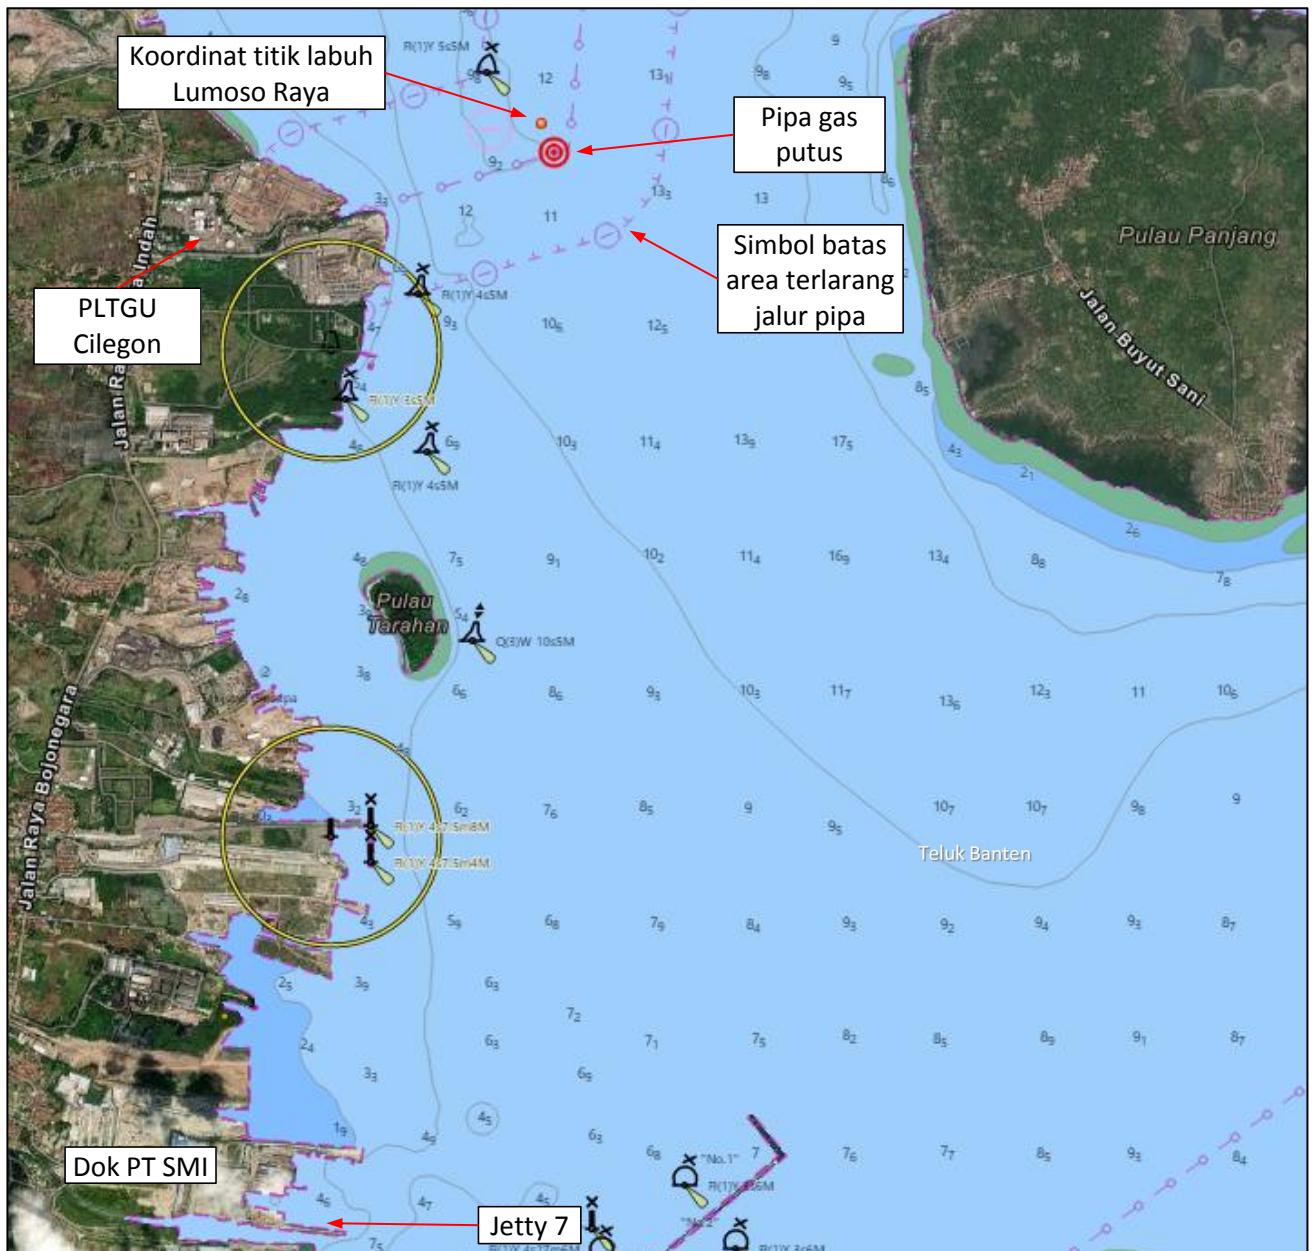
Gambar 2: Lokasi Labuh dan Jalur Pipa Gas (diolah dengan: ihdc.pushidrosal-dengan pemutakhiran koordinat jalur pipa)

mengarah ke PLTGU Cilegon sebagai penerima gas. Jalur pipa gas di peta terbitan tahun 2018 itu juga telah diberi simbol batas area terlarang-N2.1 (Gambar 2) area jalur pipa (*pipeline area*), sedangkan di peta terbitan tahun 2015 belum terdapat simbol batas area terlarang area jalur pipa.

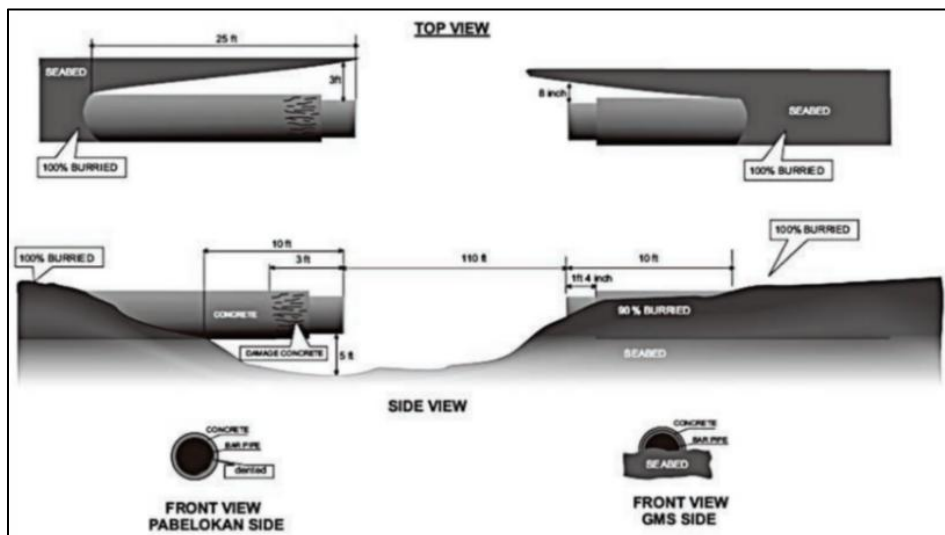
Hasil survei bawah laut yang dilakukan Pushidrosal setelah kejadian menyebutkan bahwa terdapat kebocoran pipa gas akibat putusnya pipa penyalur gas bawah laut diameter 20 inci milik CNOOC SES Ltd dari Gas Plant Pabelokan, Kepulauan Seribu, DKI Jakarta ke Gas Metering System (GMS) Cilegon, Provinsi Banten di perairan barat Pulau Panjang. Hasil pemeriksaan bawah air menggunakan Side Scan Sonar C-MAX CM2 menunjukkan adanya pipa yang putus pada posisi 5°55'38,295"S-106°07'19,939"T. Hasil pemetaan bawah air (*bathymetry*) juga menunjukkan terdapat jejak (garukan) jangkar sedalam 0,5 m dengan lebar 4 m sepanjang 160 m yang melewati titik putusnya pipa. Selain itu juga terdapat lubang sedalam 2,5 m dan lebar 4 m di antara ujung pipa yang putus. Sebagian besar pipa gas bawah laut tersebut terpendam di bawah lapisan *seabed*.

Laporan investigasi Kementerian ESDM menyatakan diduga ada kapal (pihak luar) lego jangkar di dekat lokasi kebocoran pipa bawah air pada saat gelembung gas terlihat. Tarikan jangkar (tenaga luar) yang sangat kuat menyebabkan putusnya pipa. Dari hasil penyelaman diketahui bahwa di bagian pipa yang putus mengarah Pabelokan terdapat bekas guratan dan deformasi dan ada jarak sekitar 15 cm dari titik putus ke las-lasan terdekat.

Gambar 3 Sketsa Teknis Pipa Gas Yang Putus (sumber: esdm)

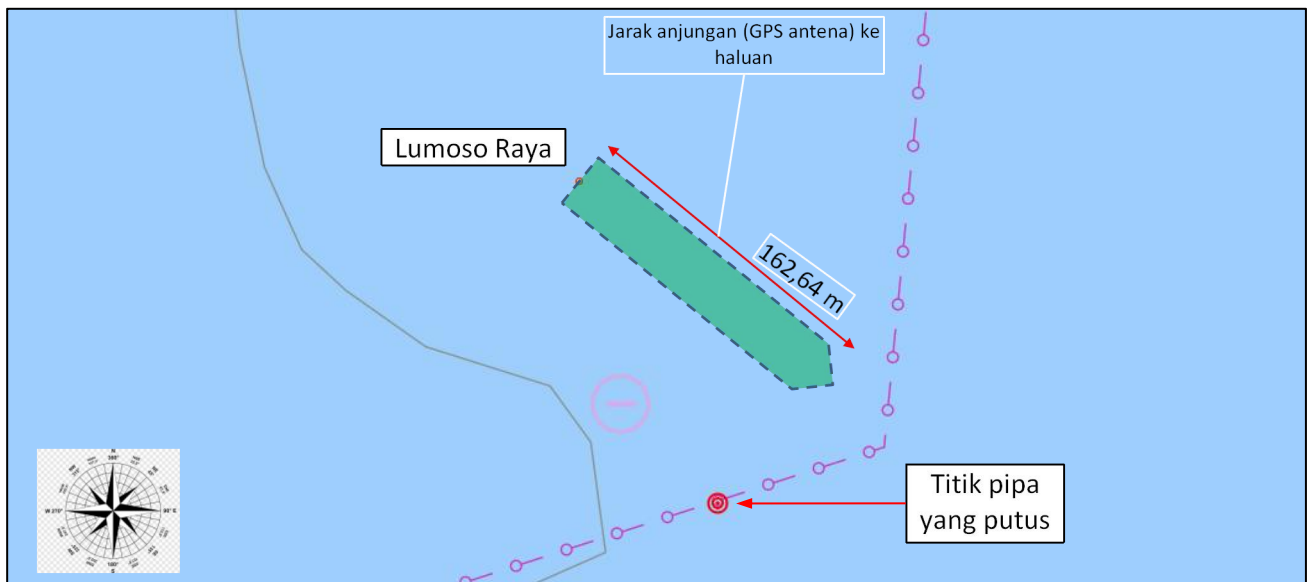
Putusnya pipa gas CNOOC disebabkan oleh jangkar kanan kapal *Lumoso Raya* yang posisi labuhnya berada di dekat pipa. Pipa bawah air tersebut kemungkinan besar tersangkut jangkar kapal saat jangkar dinaikkan. KNKT telah memeriksa koordinat posisi labuh kapal berdasarkan data AIS *Lumoso Raya* dan catatan posisi labuh di kapal (catatan kapal) sampai dengan sebelum kejadian.

Berdasarkan data koordinat dan arah haluan kapal serta jarak antenna GPS dan AIS (di anjungan) dengan haluan kapal sekitar 162,64 m maka dapat diketahui posisi kapal terhadap pipa bawah air yang putus (Gambar 4). Jarak kapal bertambah dekat ke pipa manakala panjang rantai jangkar yang diturunkan yaitu 4 segel atau sekitar 110 meter.

Gambar 4: Lokasi Labuh Lumoso Raya dan Titik Pipa Gas Yang Putus (diolah dengan: ihdc.pushidrosal dengan pembaruan koordinat jalur pipa)

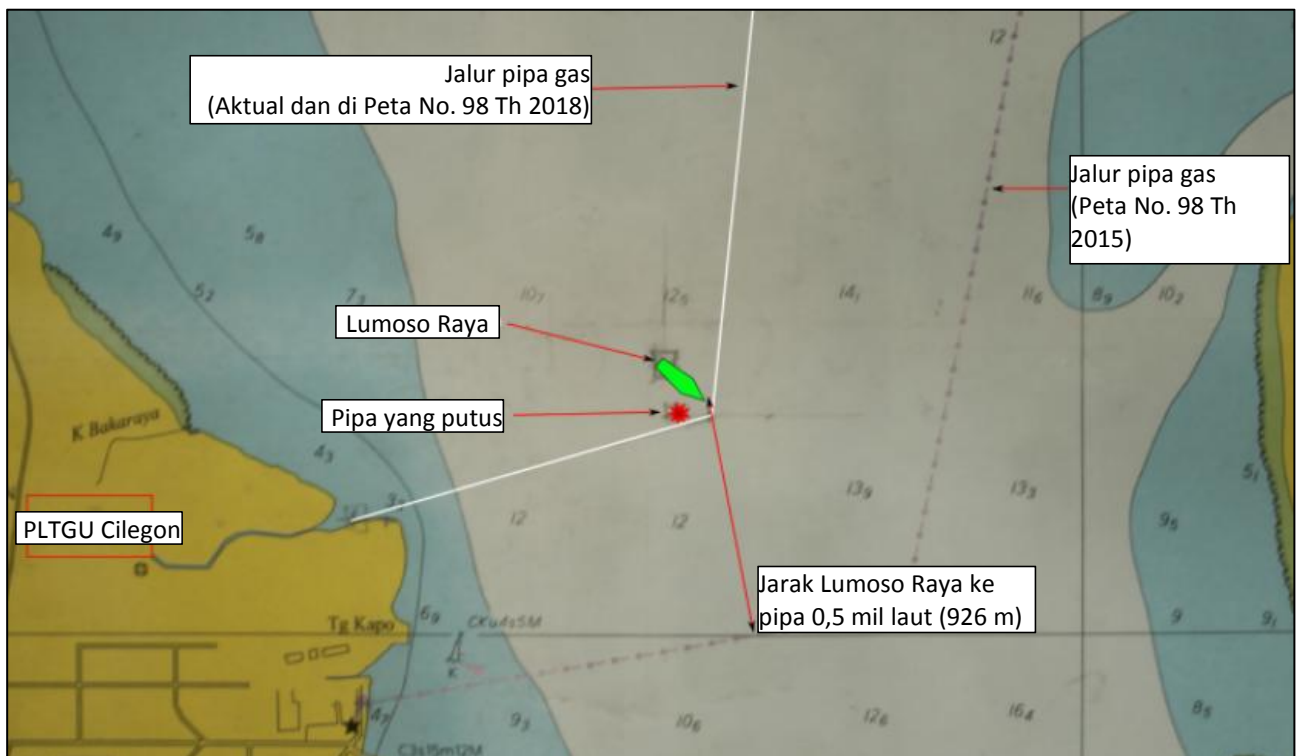
KNKT menemukan perbedaan antara posisi jalur pipa bawah air di peta laut di Lumoso Raya dengan posisi jalur pipa bawah air sebenarnya (Gambar 5). Keterangan Nakhoda Lumoso Raya yang berlabuh 0,5 mil laut dari pipa adalah sesuai dengan jarak posisi labuh kapal dengan pipa bawah air di Peta No. 98 yang digunakan di atas kapal dan jarak itu telah dinilai aman oleh Nakhoda. Namun, jika merujuk pada koordinat putusnya pipa gas dan jalur pipa bawah air di Peta No. 98 terbitan 2018 (setelah kejadian) maka koordinat labuh Lumoso Raya itu berada sangat dekat dengan pipa tersebut.

Gambar 5 Perbedaan Jalur Pipa di Peta 98 Terbitan Tahun 2015 (Jalur Pipa di Peta) dan 2018 (Garis Putih)

Jika dilihat jalur pipa bawah air di Peta No. 98 tahun 2015 tersebut mengarah ke daratan di selatan Tanjung Kapo atau di selatan PLTGU Cilegon. Sedangkan, di Peta No. 98 tahun 2018 jalur pipa tersebut tepat

Adanya perbedaan posisi jalur pipa bawah air di Peta Laut Indonesia No. 98 ini menunjukkan adanya kebutuhan peninjauan kembali (*review*) terhadap prosedur publikasi peta laut Indonesia untuk memastikan tidak ada perbedaan antara posisi faktual dan di peta laut. Pushidrosal selaku lembaga yang berfungsi sebagai penyedia resmi peta laut Indonesia perlu memperbaiki sistem publikasi pipa bawah air pada peta karena peta laut Indonesia menjadi sumber rujukan keselamatan navigasi.

1. Mengambil langkah perbaikan prosedur publikasi objek atau fasilitas bawah air di peta laut mengingat adanya perbedaan koordinat objek atau instalasi bawah air yang tertera di peta dengan posisi sebenarnya.

1. Menentukan tempat labuh jangkar di perairan Bojonegara, Teluk Banten.
2. Memastikan kapal-kapal yang singgah di perairan Bojonegara telah memperbarui Peta Laut Indonesia perairan Teluk Banten yang mencantumkan pemutakhiran posisi jalur pipa bawah air milik CNOOC.
