# LAPORAN FINAL

KNKT.18.07.26.03

Laporan Investigasi Kecelakaan Pelayaran

Tubrukan Antara *Bunga Melati 79 (IMO 9020584)* Dengan  
*Tk. Golden Way 3310* Yang Ditunda Kapal *Buana Express 10*  
Di Sekitar Perairan Selat Wowoni, Sulawesi Tenggara

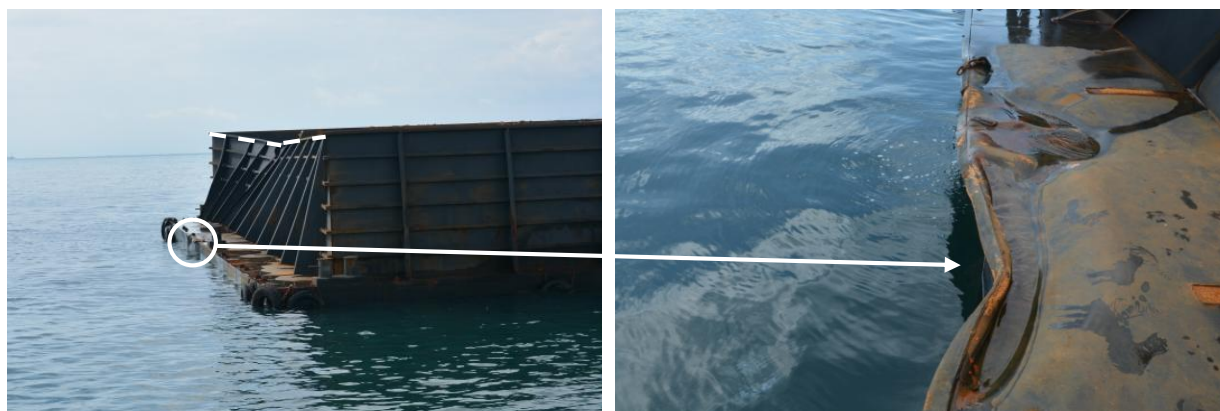
**Gambar I-2: Kerusakan di buritan Golden Way 3310**

Dalam peristiwa ini, tidak terdapat korban jiwa maupun luka-luka bagi awak kapal *Buana Express 10*, namun terdapat kerugian material berupa kerusakan konstruksi (*deformasi*) di bagian *transom* pelat buritan tongkang *Golden Way 3310* sepanjang 4,0 meter dan tinggi sekitar 1,0 meter.

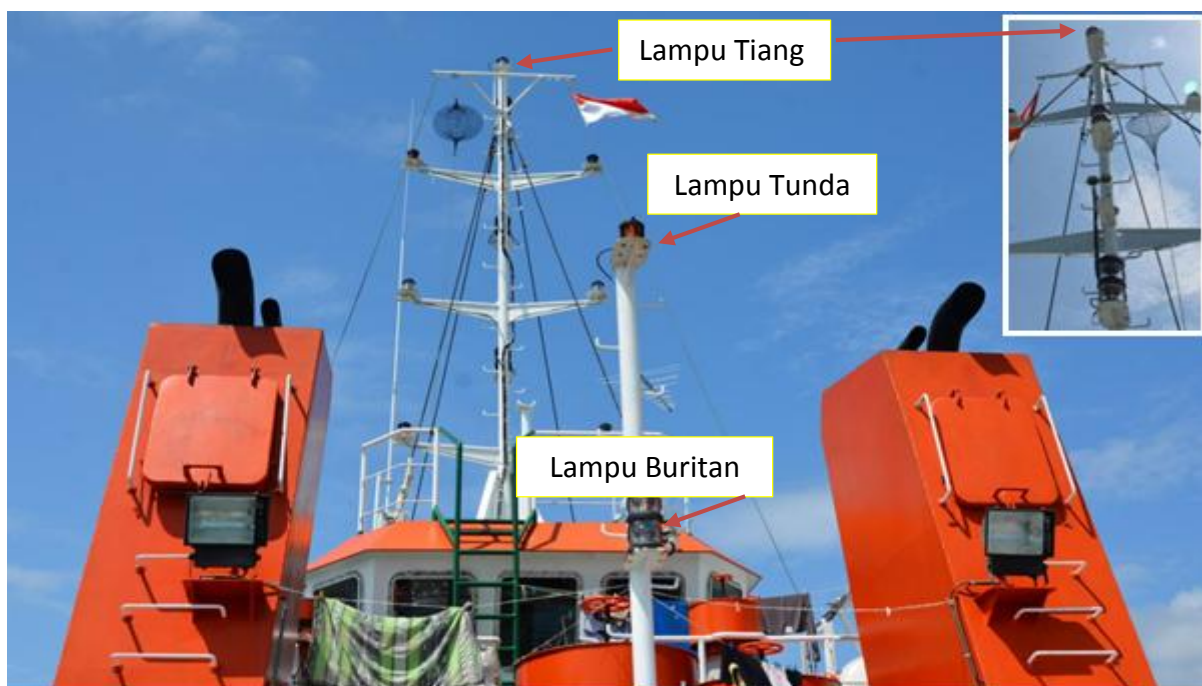
**Gambar I-7: Lampu-lampu navigasi Buana Express 10**

Lampu navigasi *Buana Express 10* dioperasikan dari anjungan. Pada saat kejadian, tiga lampu yang berada di tiang menyala. Lampu buritan (*stern light*) dan lampu tunda (*towing light*) dalam kondisi menyala. Untuk penerangan ke arah geladak buritan, terdapat 2 unit lampu kerja yang diletakkan di sisi belakang cerobong kapal. Lampu kerja kiri menyala sementara lampu kerja kanan tidak menyala karena tidak memiliki bohlam di dalamnya.

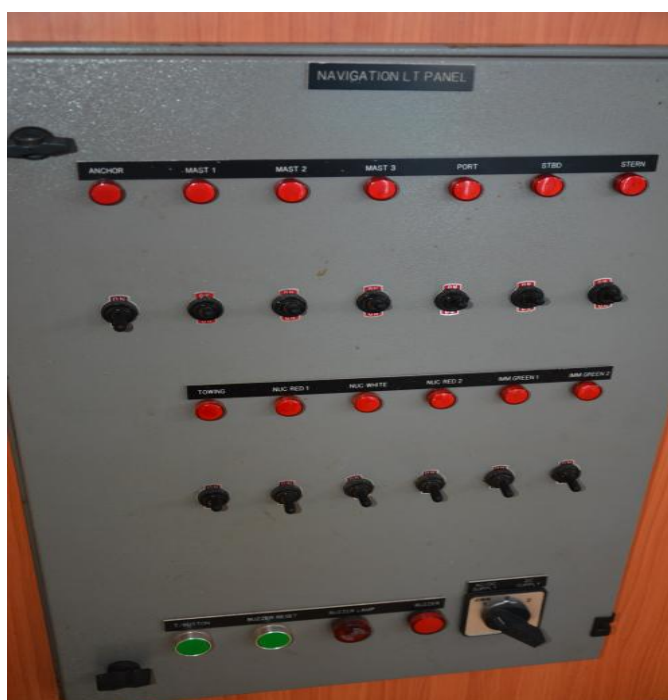
**Gambar I-8: Panel lampu navigasi Buana Express 10**

Pengoperasian lampu navigasi termasuk lampu kerja *Buana Express 10* dilakukan dari panel lampu navigasi yang ada di anjungan. Pada panel tersebut juga dilengkapi dengan lampu uji untuk mengetahui apakah lampu yang terpasang masih berfungsi atau mati (*off*).

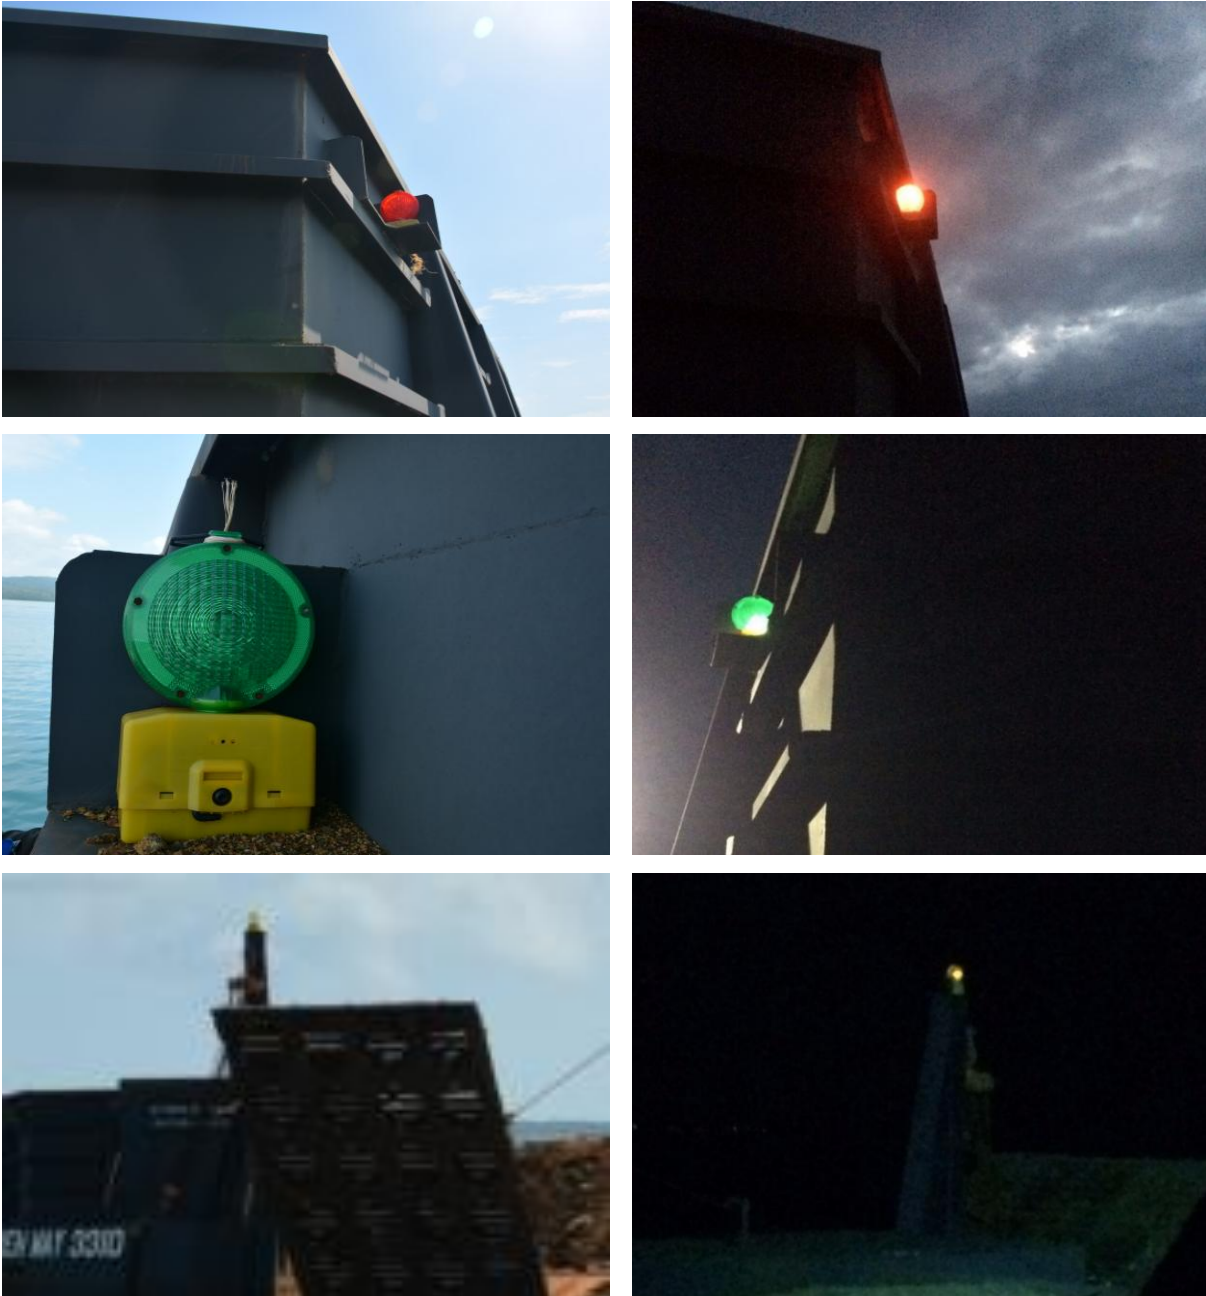
**Gambar I-9: Lampu navigasi tongkang Golden Way 3310**

*Golden Way 3310* dilengkapi dengan lampu-lampu navigasi berupa lampu navigasi haluan dan lambung kanan-kiri. Pada saat kejadian, tidak terpasang lampu navigasi buritan (*Stern light*). Lampu navigasi yang terpasang di atas tongkang merupakan lampu portabel dengan sumber daya listrik baterai yang ada di dalam rumah lampu yang menyala secara otomatis.

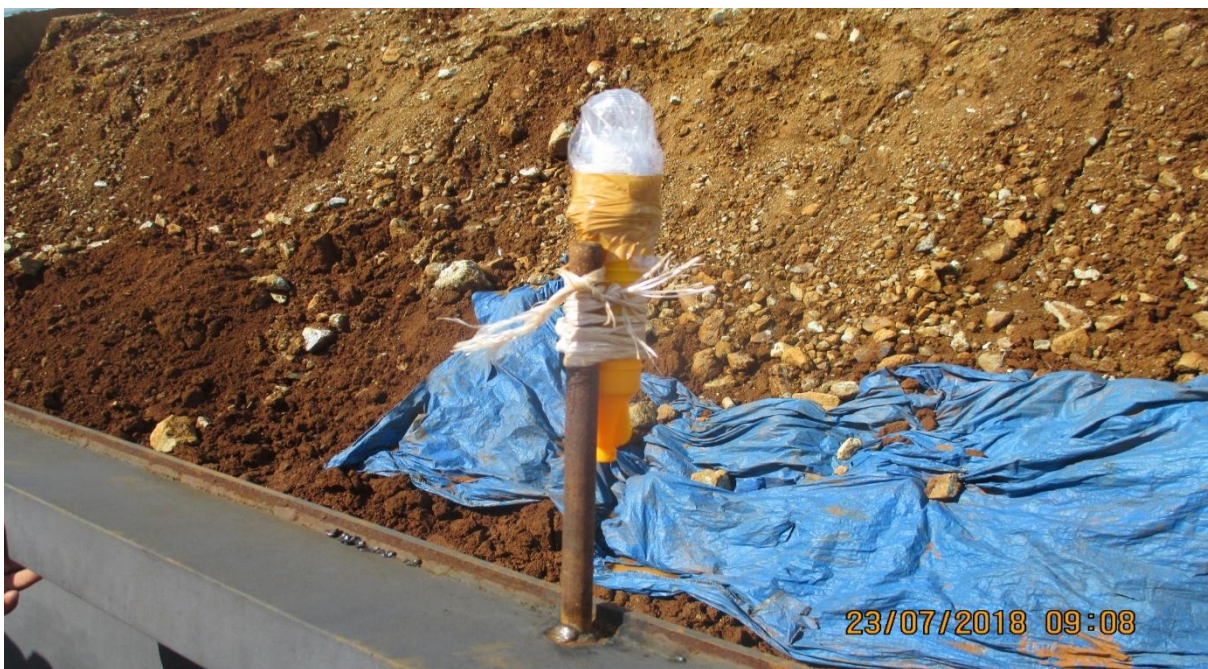
**Gambar II-1: Lampu buritan tongkang *Golden Way 3310* yang dipasang setelah tabrukan**

Tongkang *Golden Way 3310* telah memiliki Sertifikat Keselamatan Konstruksi Kapal Barang yang diterbitkan berdasarkan pemeriksaan yang dilakukan oleh KSOP Batam pada tanggal 14 Desember 2017. Pada saat kejadian tabrukan tongkang *Golden Way 3310*, lampu buritan tidak terpasang sehingga awak di anjungan *Bunga Melati 79* kesulitan untuk menandai dan mengidentifikasi keberadaan tongkang tersebut.

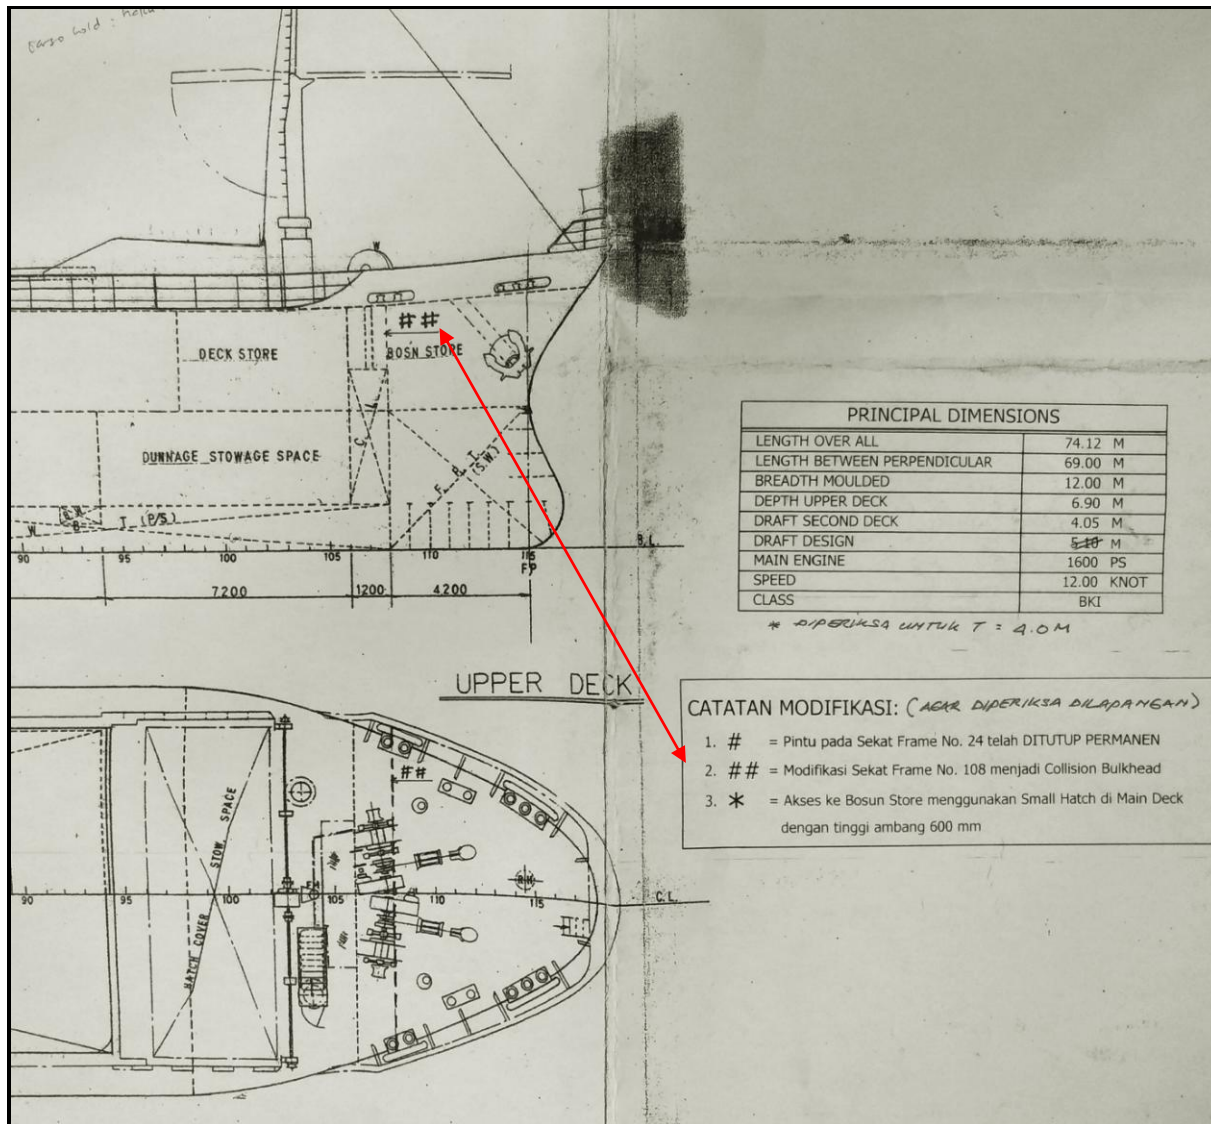
**Gambar II-2: Gambar rencana penambahan tinggi sekat tubrukan Bunga Melati 79**

Saat *Bunga Melati 79* menubruk tongkang *Golden Way 3310*, sarat kapal depan 4,70 meter dan tongkang *Golden Way 3310* dengan sarat belakang 5,30 meter. Tubrukan ini tepat pada transom buritan, sehingga menyebabkan pelat linggi haluan *Bunga Melati 79* di atas tangki ceruk penyok dan sobek. Melalui pelat yang sobek ini, air laut masuk dengan deras ke gudang yang berada di bawah geladak akil. Air laut terus mengalir dan tergenang di ruang muatan sehingga menyebabkan *Bunga Melati 79* yang telah kekurangan daya apung akibat kelebihan muatan menjadi semakin kehilangan daya apungnya dan akhirnya tenggelam.
