**KOMITE NASIONAL KESELAMATAN TRANSPORTASI
REPUBLIK INDONESIA**

KNKT.18.08.28.03

**Laporan Investigasi Kecelakaan Pelayaran
Meledaknya Mesin Motor Tempel *Molise*
(GT.6 J.15)
Perairan Pulau Padar, Nusa Tenggara Timur
Republik Indonesia
7 Agustus 2018**

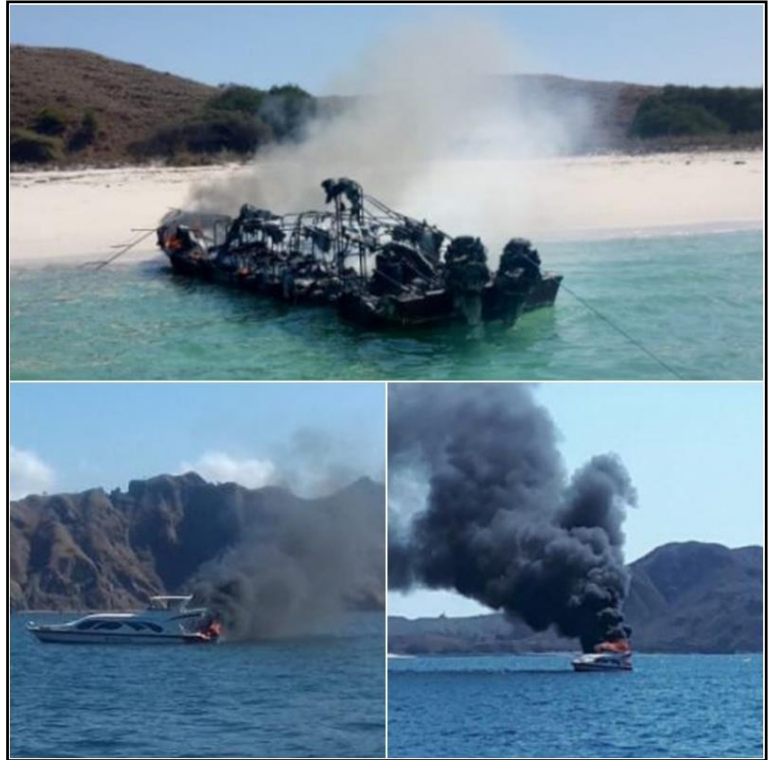
Sekitar 5 menit kemudian, mesin kiri motor tempel *Molise* meledak. Tutup mesin kiri terlempar ke udara setinggi ± 5 meter. Kapten melihat ke bawah dan terlihat api dan asap mulai berkobar di mesin kiri motor tempel *Molise*.

Kapten merupakan orang yang terakhir melompat dari kapal. Sesaat setelah itu Kapten melihat api seketika membesar dan menjalar ke ruang penumpang.

Gambar 2: Molise ketika (bawah) dan setelah (atas) terbakar

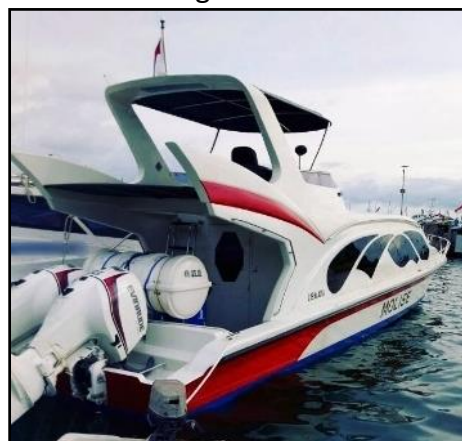
Gambar 6: Mesin motor tempel Molise

Peralatan keselamatan terdiri dari 1 buah rakit penolong kembung (*inflatable liferaft/ILR*), 2 buah pelampung penolong (*lifebuoy*), 40 buah baju penolong (*life jacket*). ILR diletakkan di atas kotak penyimpanan baterai/aki dan pelumas (lihat *Gambar 6*).

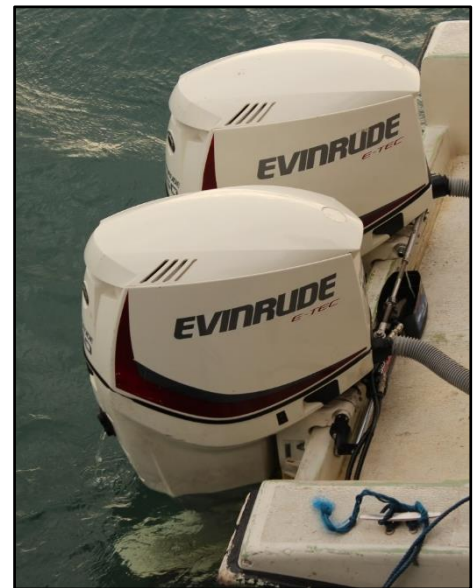
Kondisi permesinan di *Aosta* menunjukkan beberapa kondisi yang penting terkait bahan bakar, yaitu slang dan klem slang. Dari wawancara dengan teknisi resmi Evinrude dan pihak manajemen ATPM, diketahui bahwa kedua jenis komponen tersebut disuplai langsung dari pabrik pembuatnya di Amerika Serikat.

Dari pengamatan di *Aosta* terlihat bahwa klem slang bahan bakar yang terpasang bervariasi. Ada klem standar yang merupakan produk resmi dari Evinrude dan ada yang klem lain yang kompatibel (nonstandar). Klem standar disebut *oetiker clamp* (lihat Gambar 9), di mana sifat klem tersebut adalah berlapis material tahan karat dan tidak menggunakan sekrup untuk mengencangkannya (*deformation type*).

Sedangkan beberapa klem di luar standar yang ditemukan di *Aosta* adalah klem yang biasa digunakan untuk peralatan di darat (misal untuk slang kompor gas atau slang air) di mana klem ini membutuhkan sekrup untuk mengencangkannya dan tidak memiliki lapisan anti karat. Beberapa klem terlihat sudah kehilangan fungsinya, bahkan beberapa klem sudah jatuh dengan sendirinya ke lantai kapal karena sudah rusak berkarat. Mengacu pada Standar Kapal Non Konvensi (*Non Convention Vessel Standard*), klem saluran bahan bakar diharuskan sebanyak 2 buah pada setiap ujungnya dengan klem tahan karat.

Gambar 8: Mesin motor tempel Aosta

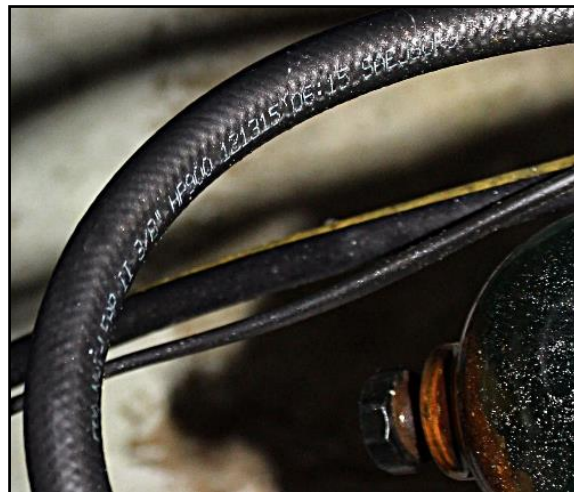
Gambar 10: Kondisi slang di Aosta

Sementara itu, slang yang digunakan untuk mengalirkan bahan bakar dan pelumas yang digunakan pada kapal *Aosta* merupakan slang ukuran diameter luar 3/8" dan diameter dalam 0,63 inci dengan identifikasi kode 12315 SAE J30R9 (lihat Gambar 10). Slang tersebut merupakan slang yang biasa digunakan untuk kendaraan darat (*automotive fuel line*), misalnya pada slang sistem injeksi bahan bakar truk/mobil. Beberapa penjual slang tipe tersebut memperingatkan untuk tidak mencelupkan slang ke dalam bensin.

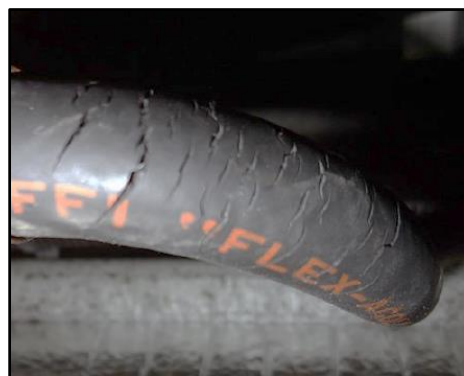
Gambar 11: Contoh slang mengalami getas (brittle)

Automotive fuel line memiliki tingkat kekakuan yang lebih tinggi daripada *marine fuel line*, sehingga *marine fuel line* memang sudah didesain untuk dapat memiliki radius tekuk yang lebih kecil daripada penggunaan di darat. Di samping itu, *marine fuel line* memiliki daya tahan terhadap ultraviolet (sinar matahari) yang lebih baik daripada *automotive fuel line*. Ketahanan terhadap panas pada *marine fuel line* juga membuatnya mampu bertahan minimal selama 8 jam pada temperatur 0 hingga 60°C⁵. Meskipun slang terlindung dari kontak langsung dengan sinar matahari, sifat perairan laut yang terik menuntut kondisi slang mampu bekerja pada temperatur tinggi. Kondisi terburuk dari penggunaan slang nonfleksibel untuk perairan laut adalah getas dan pecah-pecah sebagaimana diilustrasikan pada Gambar 11.

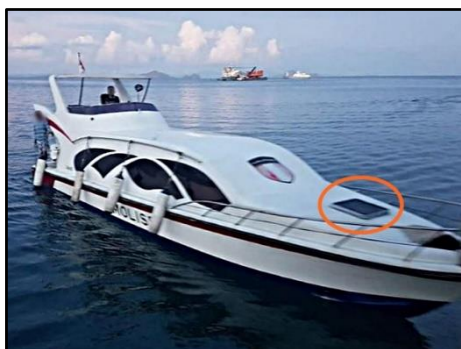
Gambar 13: Bukaan palka depan

Proses evakuasi para penumpang berhasil, meskipun Kapten dan ABK tidak pernah menjalani pelatihan meninggalkan kapal dan menghadapi kebakaran di atas kapal. Evakuasi terbantu dengan adanya akses menerus dari ruang penumpang ke lubang palka depan.
