FINAL
KNKT.18.08.29.03

Laporan Investigasi Kecelakaan Pelayaran

Kandasnya *Altaf*

Perairan Pantai Merah, Pulau Komodo

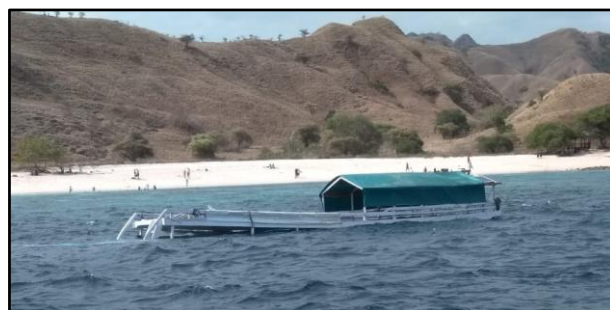
Sekitar pukul 14.00 WITA, *Altaf* hendak berbelok ke arah kanan untuk melalui celah sempit antara batumandi² dan *mooring*. Akan tetapi, *Altaf* tidak dapat dikendalikan karena terdorong arus dari sisi kanan. Kemudian *Altaf* menabrak batu di sisi kiri buritan. Pada saat itu, salah seorang ABK (awak kapal yang membantu Nakhoda) sedang berada di tengah kapal dan Kapten sedang memegang kemudi.

Gambar 1: Altaf tenggelam sebagian setelah menabrak batumandi

Kandasnya *Altaf* hingga diakibatkan oleh kurangnya rambu navigasi. Benturan antara batumandi dan buritan kiri *Altaf* kemudian menyebabkan kebocoran serius pada *Altaf* hingga tenggelam sebagian.

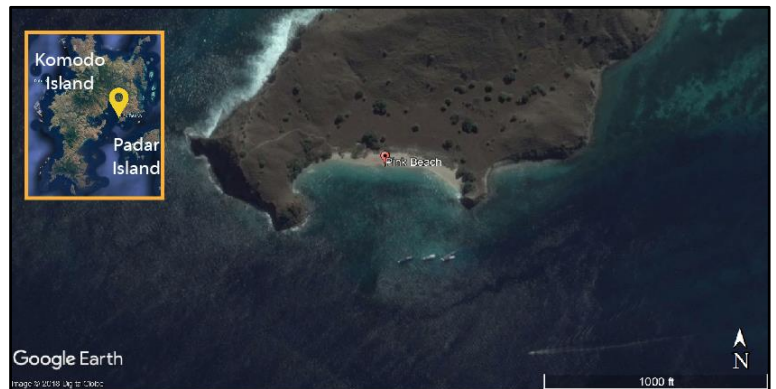
Pantai Merah (juga dikenal sebagai *Pink Beach*) merupakan salah satu titik wisata yang masih berada di pesisir Pulau Komodo. Tempat ini cukup terkenal karena pasir pantai yang berwarna merah muda (*pink*) ketika disinari cahaya matahari. Warna kemerahan tersebut terbentuk akibat pecahan halus dari krustasea yang sudah hancur pada periode yang cukup lama. Area Pantai Merah juga dikenal oleh para Kapten sebagai area berarus kuat.

Gambar 2: Pantai Merah (gambar: Google Earth)

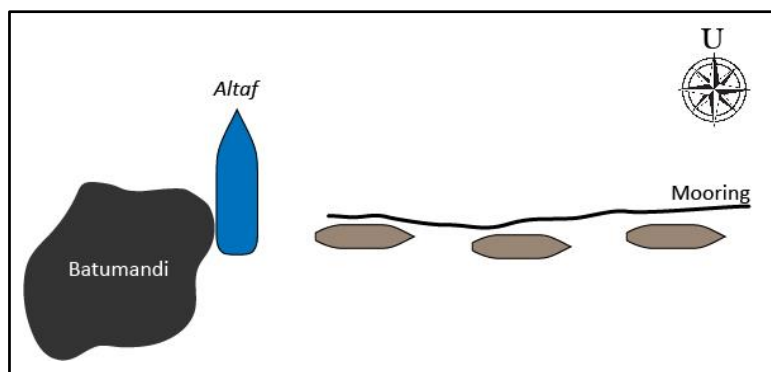
Hal lain yang membuat *Altaf* menabrak batumandi adalah kurangnya fasilitas *mooring*. Pada waktu kejadian, *mooring* sudah penuh digunakan oleh beberapa perahu yang sudah lebih dahulu tiba. Akibatnya, *Altaf* harus mengambil sisi utara di *mooring* tersebut. Pada saat *Altaf* hendak berbelok ke kanan untuk kemudian menambatkan kapal di *mooring* yang tersedia, buritan kiri *Altaf* menyentuh batumandi yang tidak diketahui oleh Kapten hingga kemudian *Altaf* mengalami kebocoran serius.

Terjadinya kandas pada batumandi bukan hanya karena Kapten tidak tahu adanya batumandi di Pantai Merah. Keputusan yang diambil Kapten pada waktu itu merupakan gabungan dari ingatan lokasi batumandi yang tidak presisi ditambah tidak adanya tanda lokasi batumandi, sehingga Kapten menganggap manuver *Altaf* untuk mendapatkan lokasi tambat yang lebih nyaman dan aman dapat dilakukan.

Gambar 3: Ilustrasi kondisi di sekitar mooring Pantai Merah

1. Memasang rambu navigasi tetap dan maya pada lokasi berbahaya di sekitar alur pelayaran dan yang biasa menjadi destinasi wisata di sekitar perairan P. Komodo.
2. Melaporkan lokasi rambu serta perairan berbahaya dan dangkal kepada Pusat Hidrografi dan Oseanografi TNI Angkatan Laut (Pushidrosal) untuk memutakhirkan informasi peta laut.
3. Mengaktifkan sistem komunikasi antarkapal dan antara stasiun radio pantai dengan kapal.

1. Mengatur *mooring* di semua pantai yang biasa menjadi destinasi wisata di sekitar perairan P. Komodo.
