Laporan Akhir

KNKT. 18.11.35.03

**Laporan Investigasi Kecelakaan Pelayaran
Tenggelamnya *Multi Prima I***

22 Nopember 2018

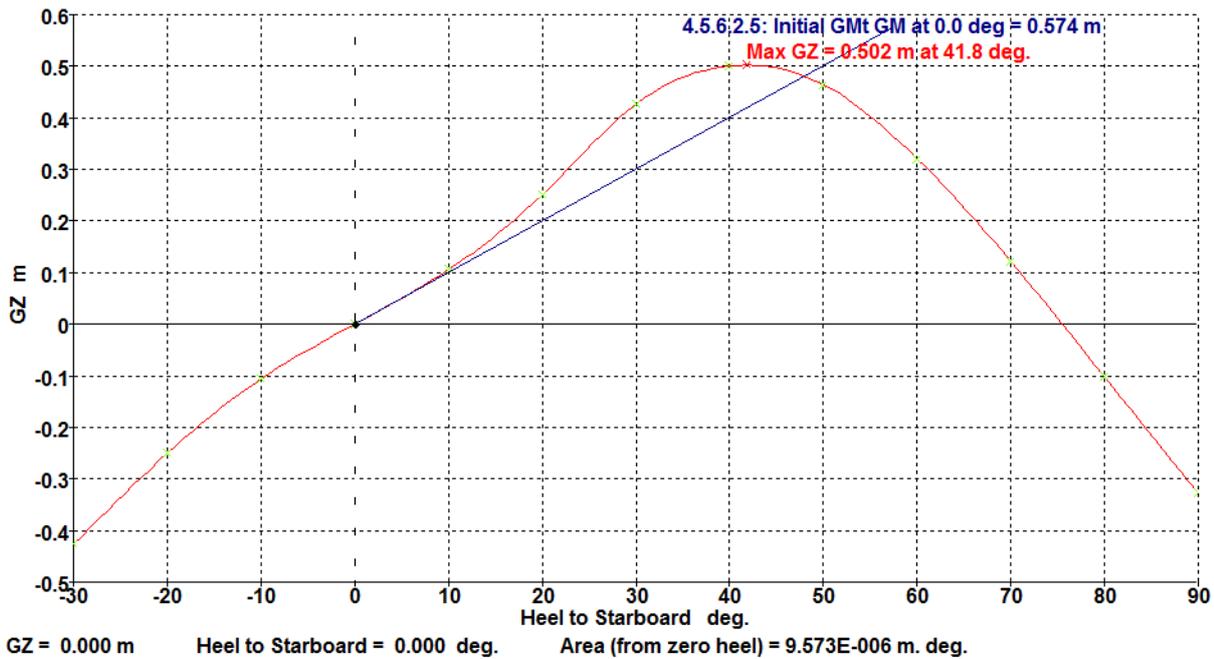
Gambar I-12: Grafik GZ kapal untuk intact stability

Berdasarkan hasil analisis diketahui bahwa besaran GZ maksimum kapal adalah 0.502 m rad pada sudut 41.8 derajat. Sudut di mana kapal tidak lagi memiliki momen pengembali (*vanishing angle*) berada pada 75 derajat. Jika dibandingkan dengan ketentuan dalam *Intact stability* (IS) code, didapatkan hasil analisis pemenuhan kriteria stabilitas sebagai berikut:

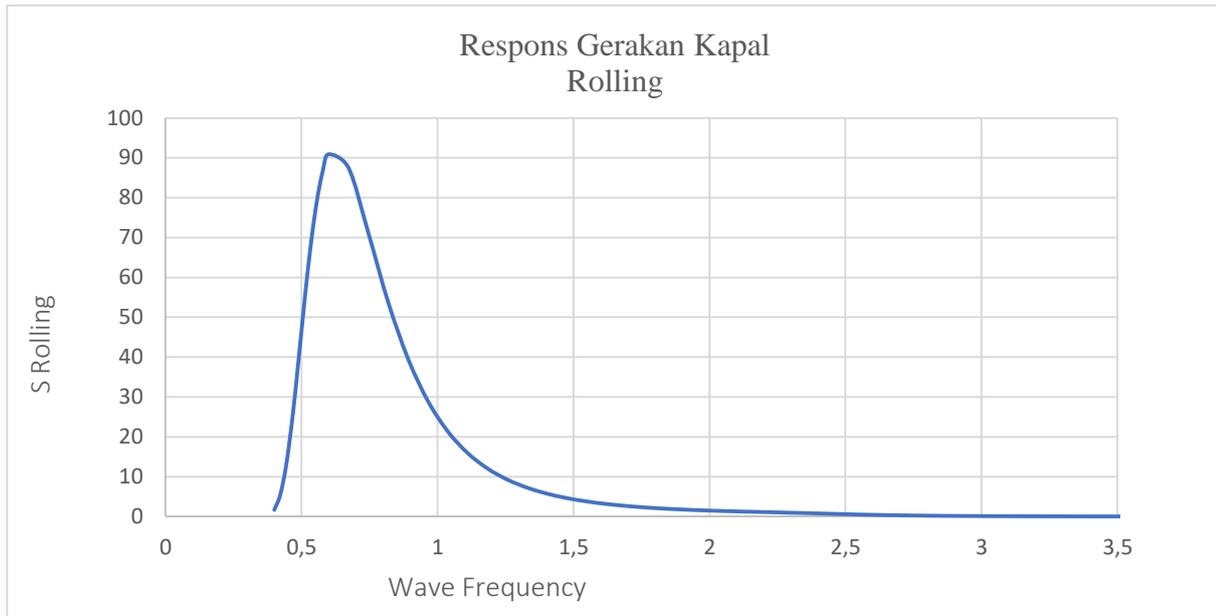
Data gelombang yang digunakan untuk analisis respon kapal adalah sebesar 4 meter. Hal ini sesuai dengan keterangan dari awak kapal *Cahaya Abadi 201* yang datang membantu serta Informasi peringatan dini dari BMKG Praya. Pada saat kapal mendapatkan gelombang setinggi 4 meter, hasil analisis menunjukkan kapal dapat mengalami oleng sampai dengan 90 derajat.

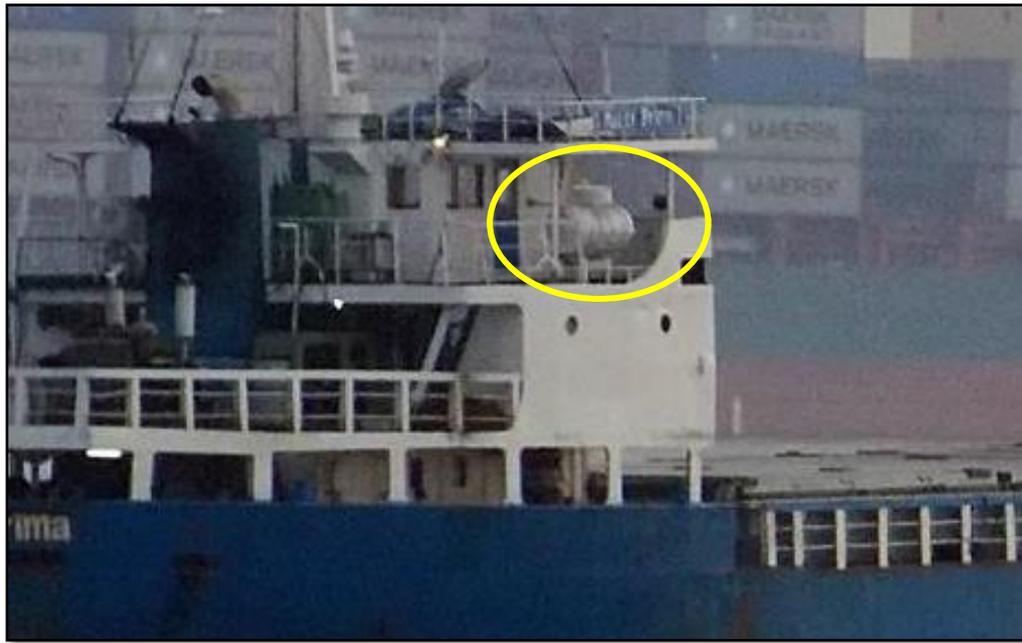
Gambar II-1: Penempatan ILR di sisi kanan kapal

Pada saat ILR tidak dapat mengembang ketika dilepaskan secara manual, menunjukkan adanya permasalahan dalam mekanisme pembukaan pin tabung gas CO (*carbon monoxide*). Kemungkinan yang dapat terjadi adalah ketika *painter line* ditarik, maka seharusnya pin pembuka di tabung gas dapat tercabut sehingga gas CO dapat mengalir ke *buoyancy tube* dan selanjutnya rakit mengembang secara penuh.

Instalasi penempatan rakit kembang kanan juga berpotensi untuk menghalangi dapat terlepas secara otomatis. ILR kanan terpasang di anjungan sisi kanan luar dan tertutup kanopi.

Penempatan ILR dimaksud dapat berpotensi untuk menghalangi terlepasnya ILR.
