LAPORAN AKHIR KNKT.18.12.36.03

Laporan Investigasi Kecelakaan Pelayaran

Terbakarnya *Gerbang Samudra I*

2 Desember 2018

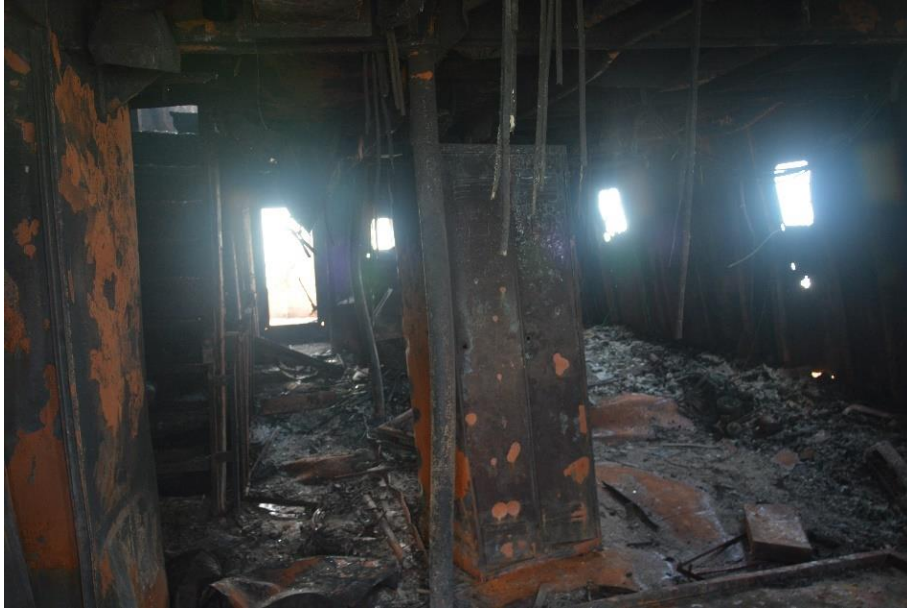
Gambar I-3: Kondisi akomodasi awak kapal setelah kejadian

Anjungan dan seluruh peralatan penunjang navigasi yang ada mengalami kerusakan total. Keseluruhan ruang akomodasi berikut dengan semua perlengkapannya juga rusak terbakar.

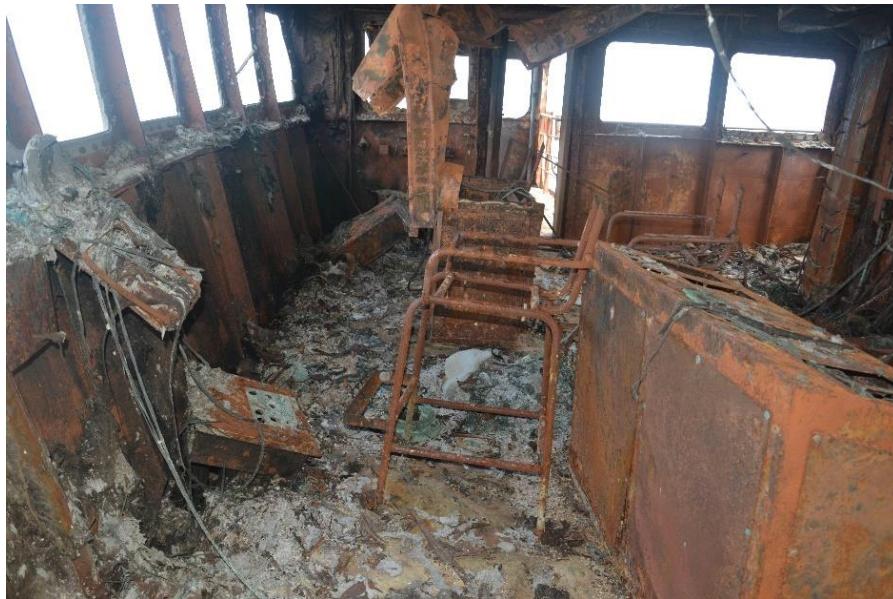
Gambar I-4: Kondisi anjungan kapal setelah kebakaran

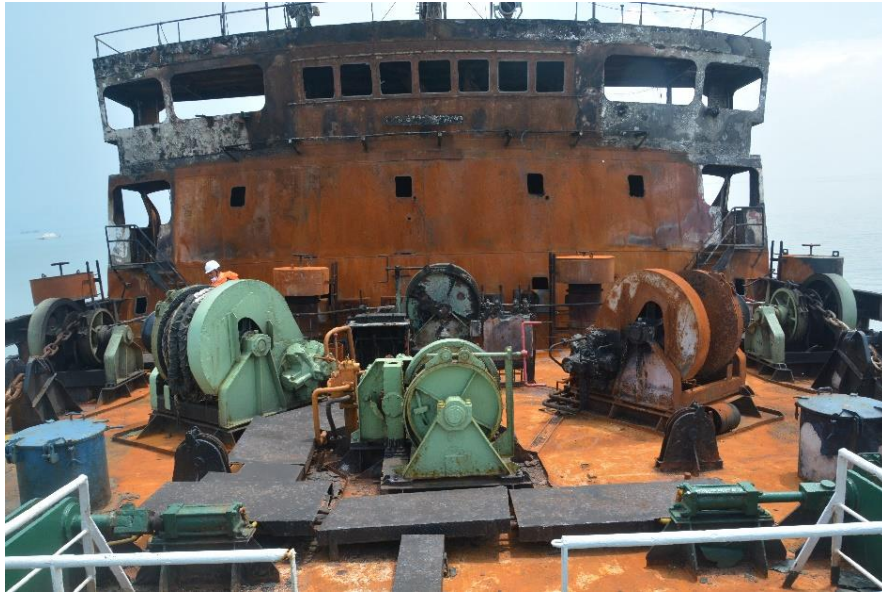
Gambar I-5: Kondisi geladak jangkar kapal

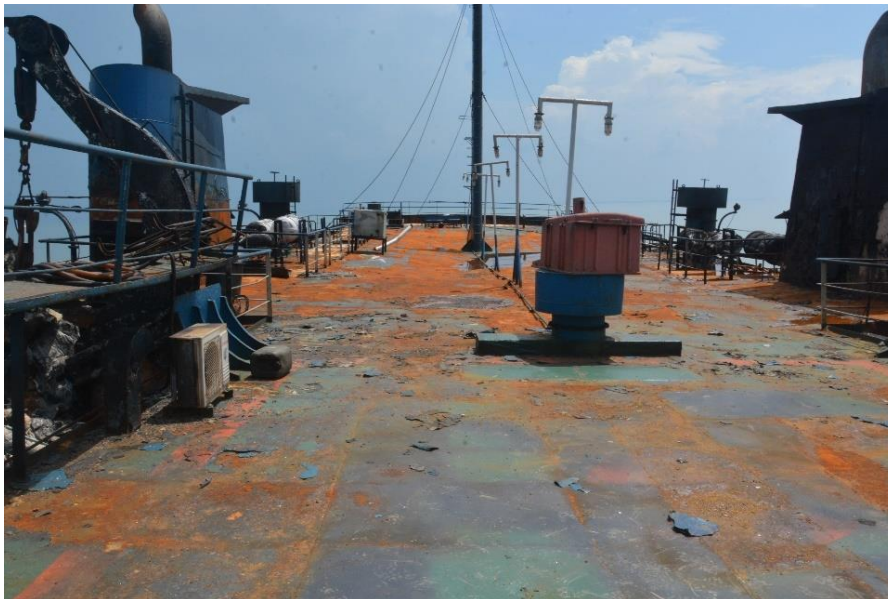
Gambar I-6: Kondisi geladak cuaca belakang mengalami perubahan bentuk

Bagian belakang di Geladak Cuaca atau *compass deck* mengalami perubahan bentuk, sebagian besar lapisan cat pada permukaan geladak didapati kondisinya hangus karena panas.

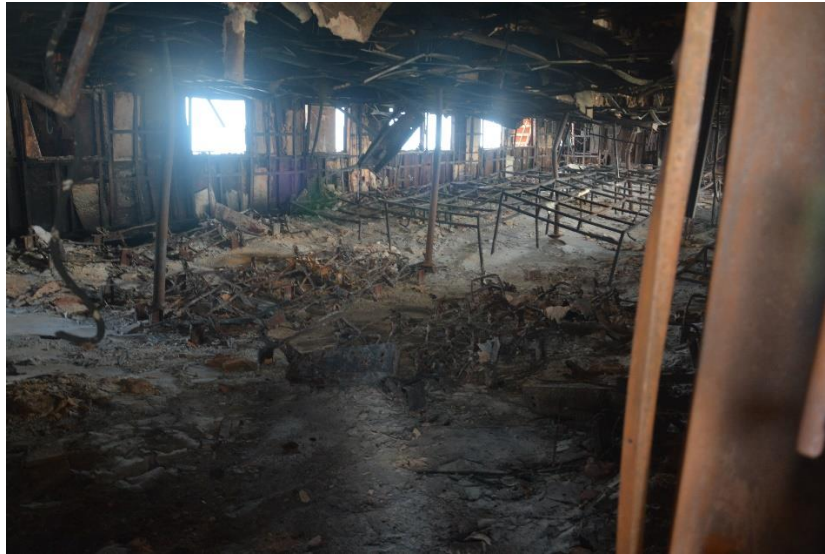
Kondisi bagian dalam kapal juga mengalami kerusakan konstruksi yang sangat parah. Pilar penopang geladak atas (*deck pillar*), penguat (*stiffener*), gading-gading besar (*web frame*), serta terdapat area yang mengalami deformasi karena terpapar panas yang tinggi di semua geladak.

Gambar I-7: keadaan ruang akomodasi penumpang

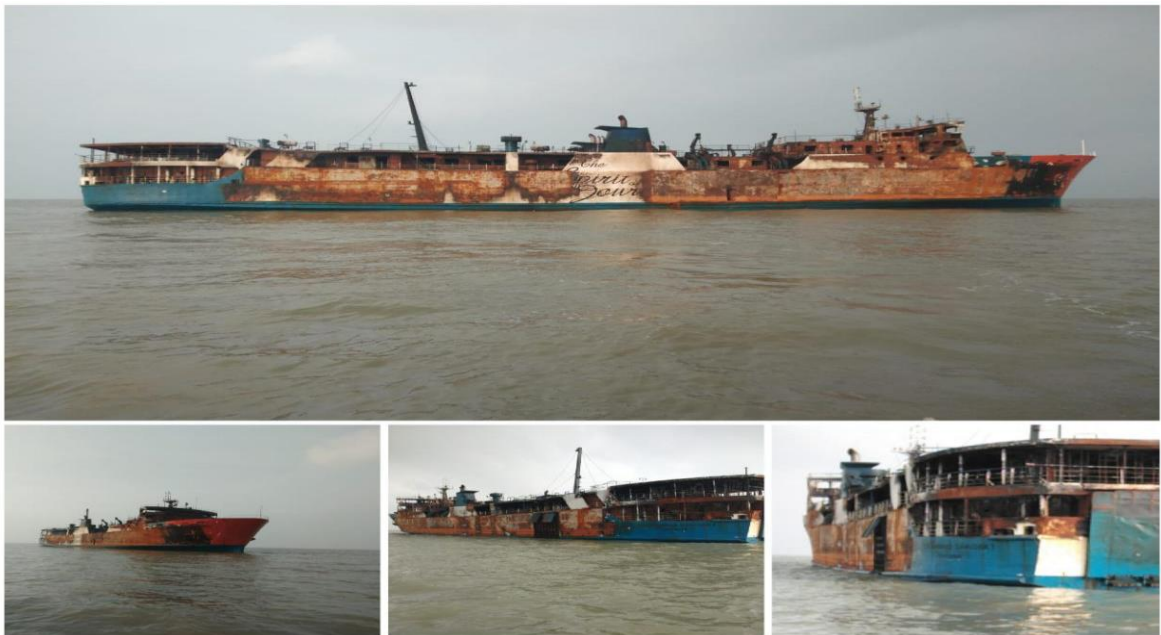
Gambar I-8: Kondisi Gerbang Samudra I setelah terbakar dan dikandaskan

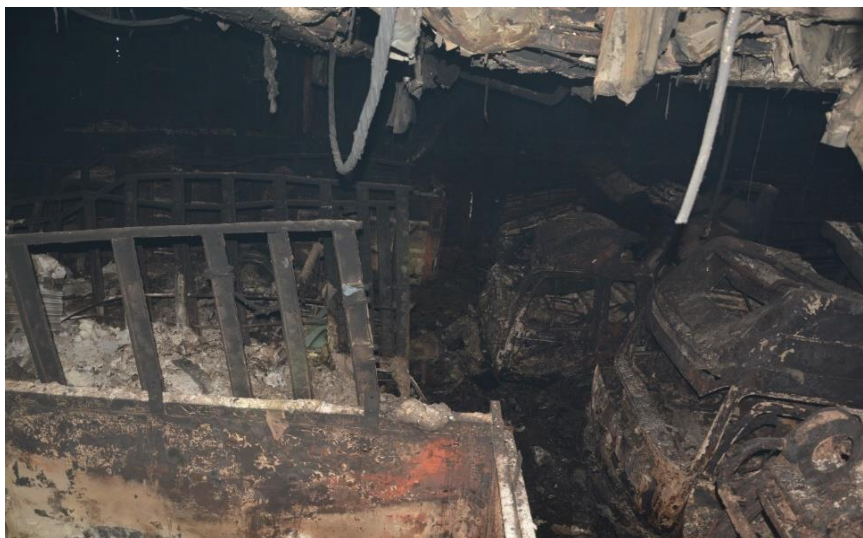
Keseluruhan kendaraan berbagai golongan beserta dengan muatannya yang terletak Geladak Kendaraan didapati dalam keadaan rusak terbakar yang cukup parah.

Gambar I-9: kondisi geladak kendaraan

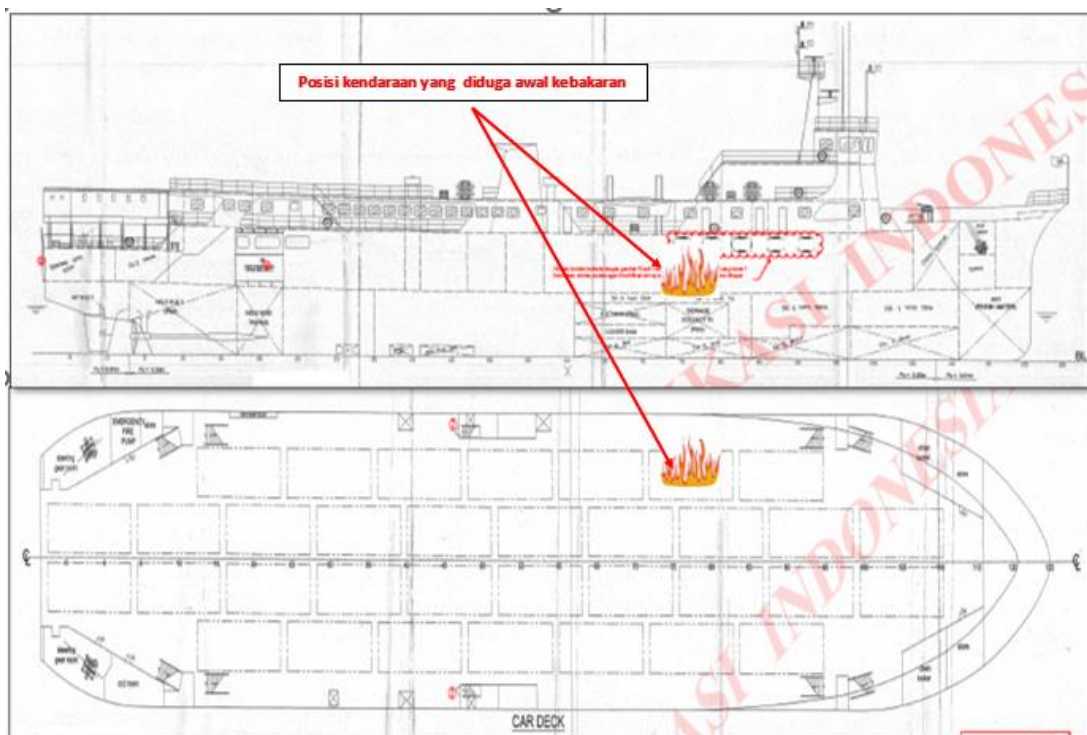
Gambar II-1: Lokasi kendaraan yang diduga awal kebakaran sesuai keterangan Juru Minyak

Berdasarkan analisis dan keterangan awak kapal yang pertama sekali melihat sumber asap dan keterangan awak kapal lainnya, awal kebakaran bermula dari truk yang berada di lajur paling kiri nomor dua dari depan kapal dengan kode Truk 9928. Namun pemicu sumber api tidak dapat diketahui dengan pasti karena tidak ada saksi yang melihat secara langsung dari dekat saat awal api menyala.

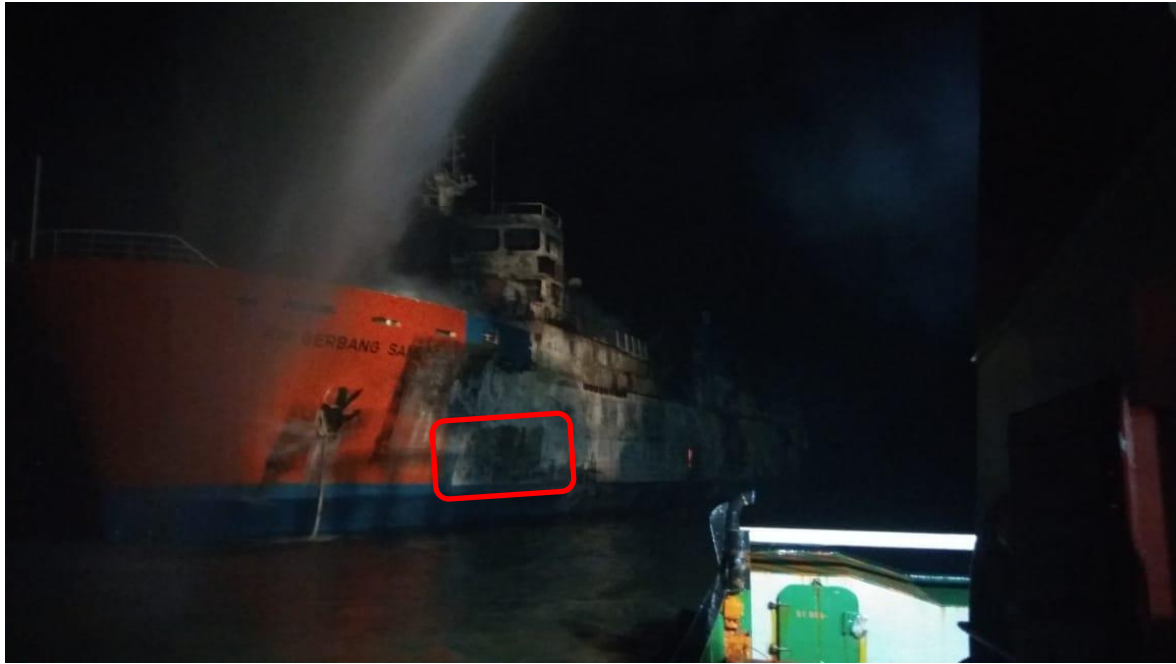
Gambar II-2: Perubahan Cat di Sisi Luar Lambung Kiri Diduga Posisi Truk Awal Mengalami Kebakaran Terlihat Berbeda Dengan Lambung Lainnya

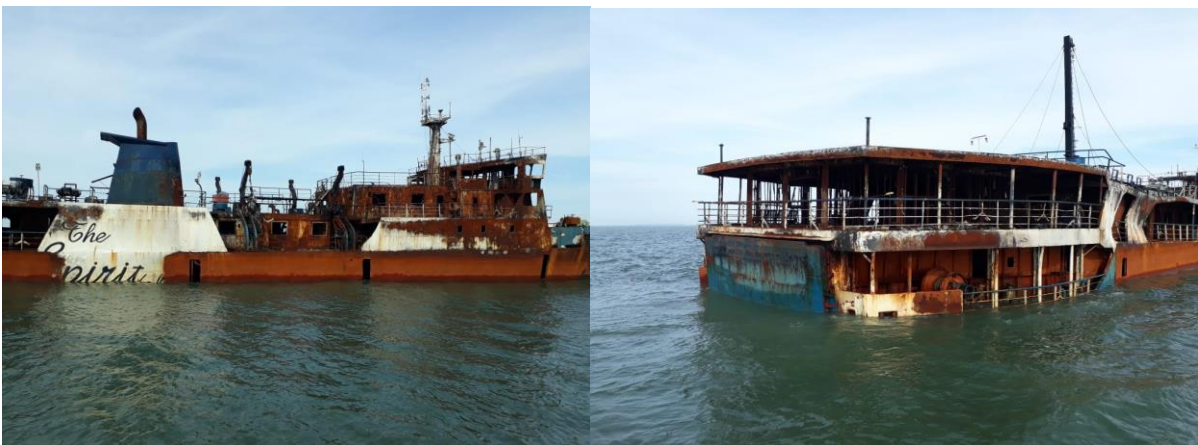
Gambar II-3: Kondisi Gerbang Samudra I Dengan Geladak Kendaraan Dalam Kondisi Hampir Tenggelam Akibat Kemasukan Air Laut Dan Hujan

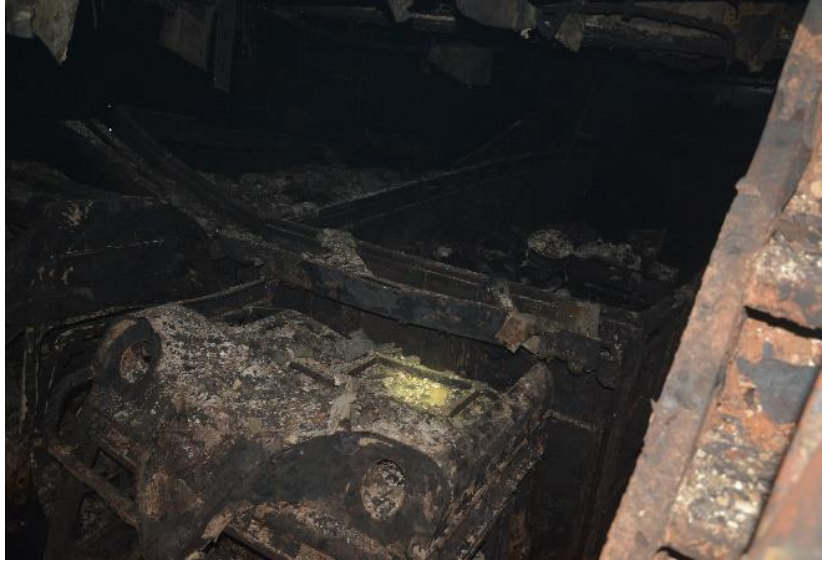
Gambar II-4: Kondisi Ruang Geladak Kendaraan

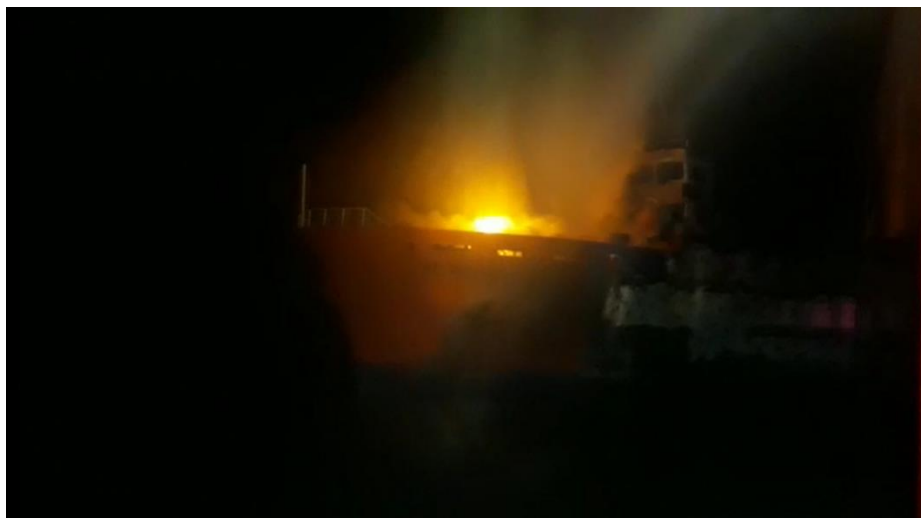
Gambar II-5: Api Yang Keluar Dari Geladak Kendaraan Melalui Ventilasi Udara Di Bagian Haluan

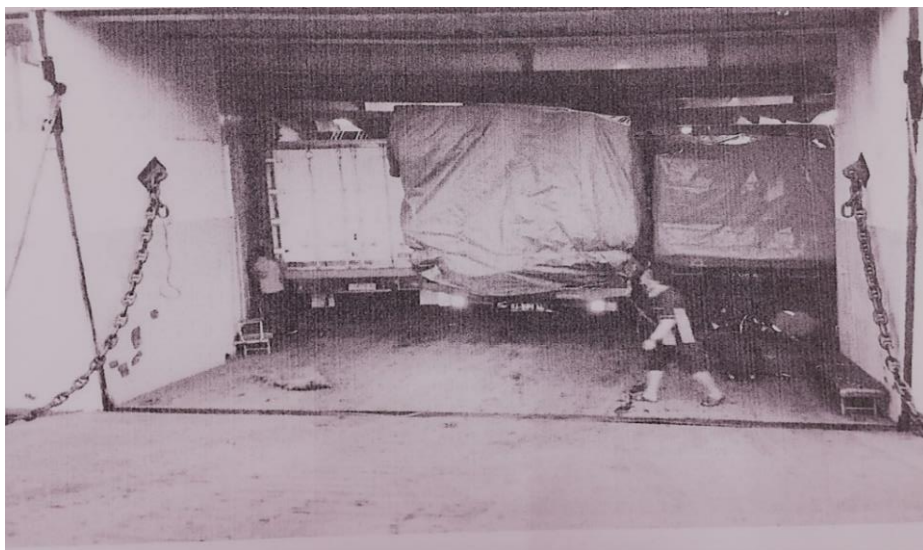
Geladak Kendaraan dipenuhi kendaraan yang mengangkut berbagai macam material dan di antaranya bahkan terdapat material berbahaya dan mudah terbakar seperti tabung gas, kerosin, garmen dan plastik. Geladak kendaraan di *Gerbang Samudra I* merupakan jenis geladak dengan bukaan yang sangat minim dan dapat dikatakan sebagai geladak tertutup dengan akses yang terbatas. Ketika terjadi kebakaran maka asap kebakaran akan memenuhi ruang geladak dan menghalangi jarak pandang. Dengan kondisi tersebut ditambah dengan jarak antar truk yang rapat tentu akan mempercepat penjalaran kebakaran.

**Gambar II-6: Jarak Antara Truk Yang Berdekatan/Berhimpitan di Pintu Rampa Buritan
(Foto Sebelum Kapal Bertolak Tanggal 2 Desember 2018)**

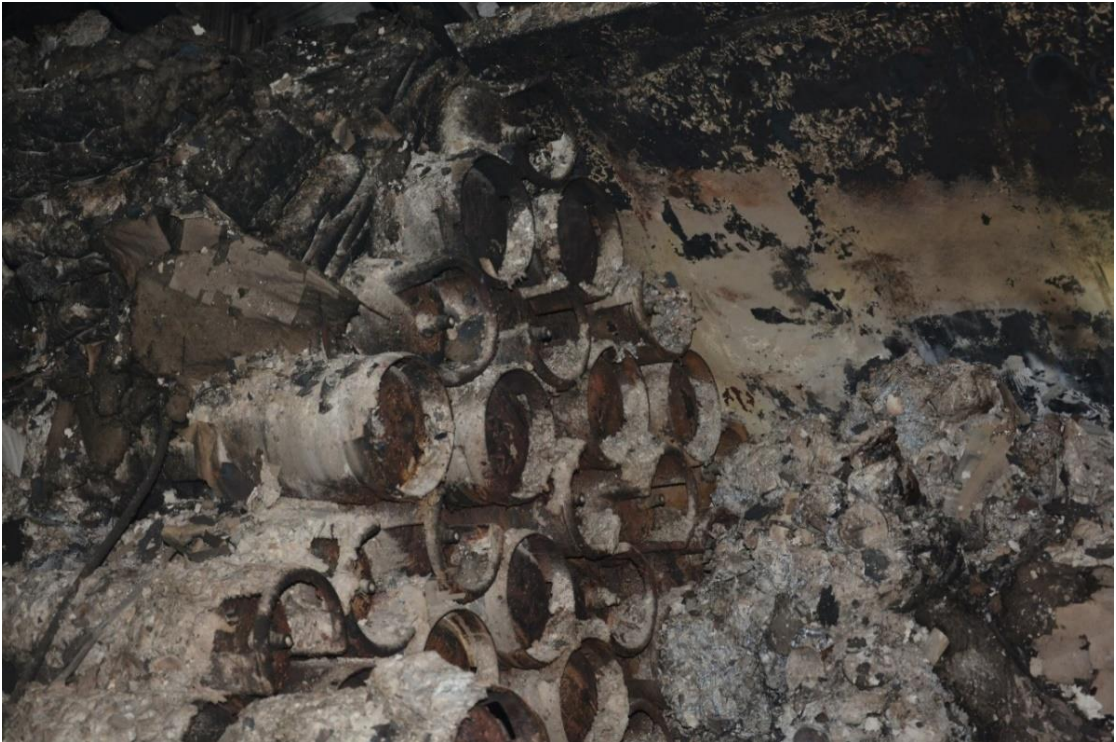
Gambar II-7: Muatan tabung gas di truk 9928 tidak tercatat dalam manifes muatan

Pada saat menerima muatan dari pemilik barang, pihak ekspedisi terkadang hanya mempercayai hasil laporan dari pemilik muatan saja tanpa memeriksa jenis fisik muatan tersebut karena sudah dalam keadaan dikemas dan tertutup rapat. Hal ini disebabkan karena pada umumnya pemilik barang sudah menjadi langganan dan merasa sungkan untuk membuka kemasan muatan tersebut. Sehingga apa yang di deklarasikan oleh pemilik barang dalam manifes muatan dipercayai begitu saja oleh ekspedisi .
