KOMITE NASIONAL KESELAMATAN TRANSPORTASI
REPUBLIK INDONESIA

FINAL
KNKT.18.12.37.03

Laporan Investigasi Kecelakaan Pelayaran
Tertubruknya kapal motor *Makmur*
di Perairan Pulau Nipah, Selat Singapura

10 Desember 2018

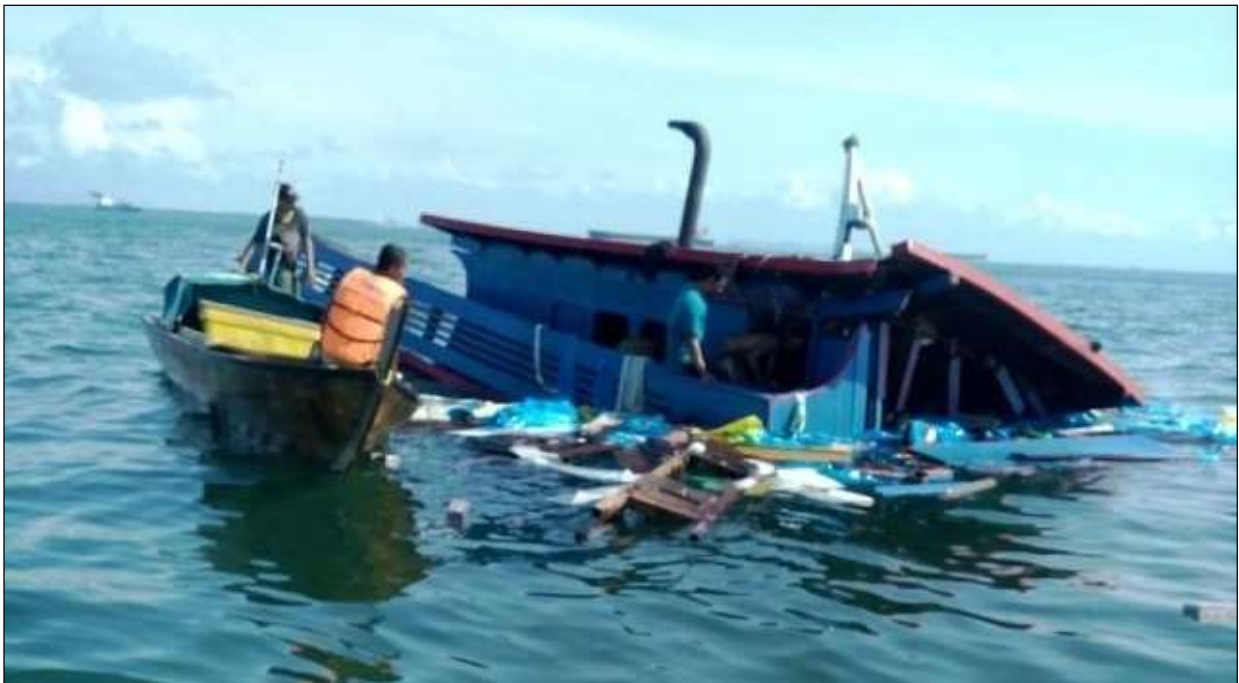
Akibat dari tubrukan kapal *Makmur* terbelah menjadi dua bagian, bagian belakang kapal yang merupakan akomodasi masih mengapung sedangkan bagian haluan tenggelam.

Gambar 3: Kondisi Makmur setelah tubrukan terpecah menjadi dua bagian

Makmur tertubruk di bagian tengah lambung kanan, berakibat kapal terbelah menjadi dua bagian. Bagian akomodasi yang terletak di belakang masih mengapung dan menjadi tempat berpegang dan berpijak bagi awak kapal yang terlempar ke laut.

1. Melengkapi armada kapalnya dengan peralatan navigasi yang sesuai dengan area pelayaran.

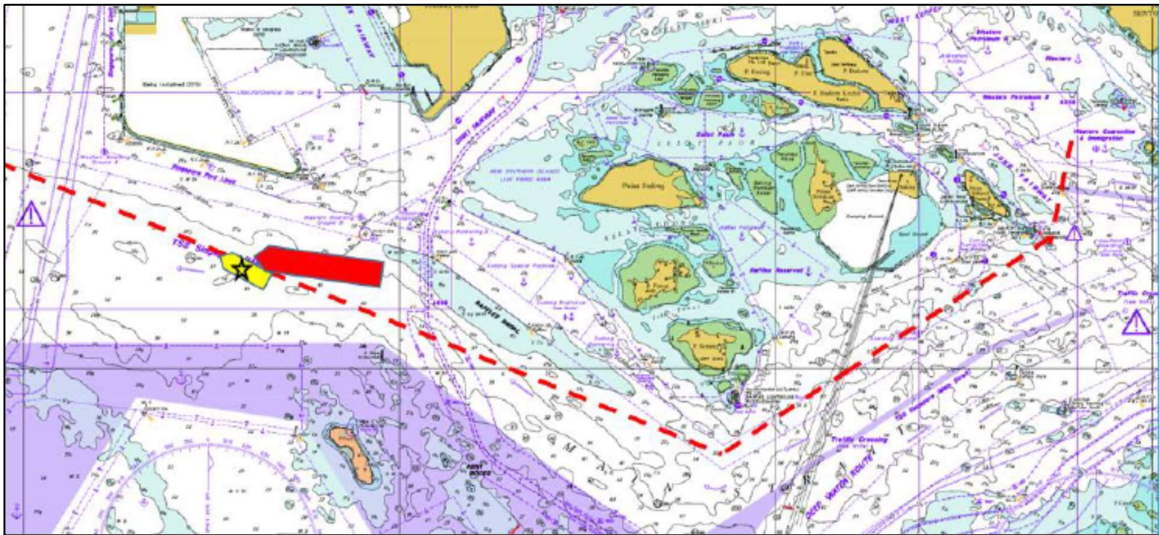
Gambar 4: Perkiraan lokasi dan posisi kapal ketika tubrukan (sumber TSIB)

Beberapa awak kapal mengidentifikasi kapal penubruk merupakan kapal jenis tanker dengan lambung berwarna hitam, dan *freeboard* yang tinggi. Salah satu awak kapal *Makmur* sempat melihat nama kapal penubruk setelah kejadian, nama kapal tersebut adalah *Breeze*.

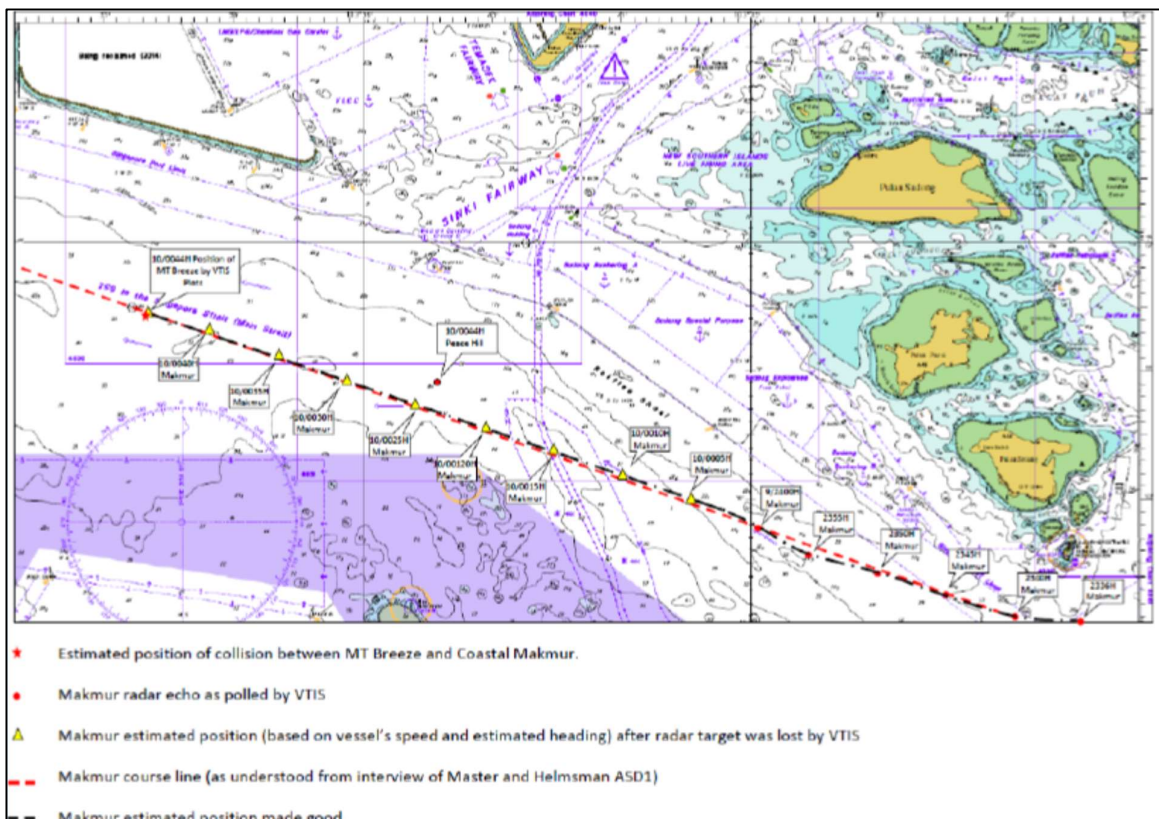
Gambar 5: Perkiraan track Makmur (berdasarkan kecepatan & perkiraan haluan) setelah hilang dari pengamatan radar VTIS (sumber TSIB)

Sinyal perangkat AIS *Makmur* tidak tertangkap oleh VTS Batam maupun VTS Singapura. Pengamatan radar yang dilakukan VTIS Singapura berhasil menangkap target yang diyakini adalah *Makmur* sampai sekitar tengah malam, dan selanjutnya target tersebut menghilang dan tidak tertangkap lagi.

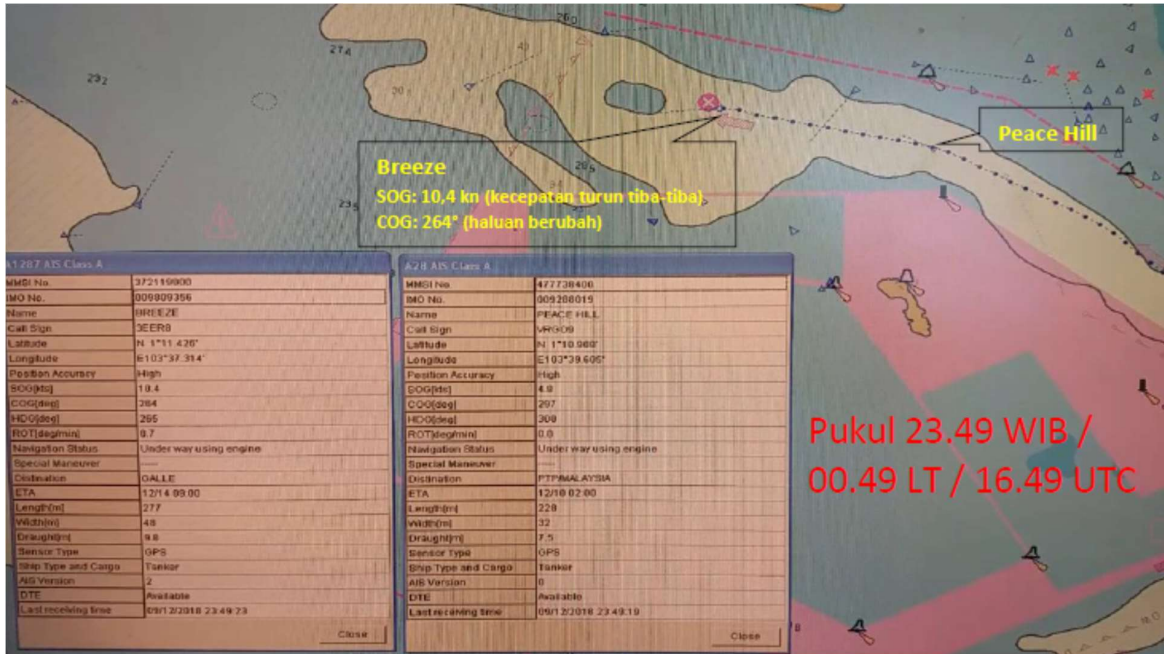
Pada pukul 23.49 WIB/00.49⁴ LT, haluan *Breeze* berubah dengan cepat menjadi 265° dan kecepatan kapal turun menjadi 10,4 knot.

Gambar 8: Pergerakan *Breeze* dan *Peace Hill* (sumber VTS Batam)

Pukul 00.49, *Breeze* terlihat mengubah haluan dari 283° menjadi 265°, dan kecepatan turun dari 11,6 knot menjadi 10,4 knot. Tindakan yang diambil *Breeze* terlihat seperti menghindari sesuatu yang posisinya sudah dekat. Sinyal perangkat AIS yang ditangkap dan kemudian diputar ulang oleh VTS Batam dan VTIS Singapura menunjukkan bahwa pada pukul 00.49 tidak ada kapal lain yang berada di dekat *Breeze*, hanya *Peace Hill* yang berada dibelakang. Selang beberapa menit kemudian, *Breeze* kembali melanjutkan perjalanannya.

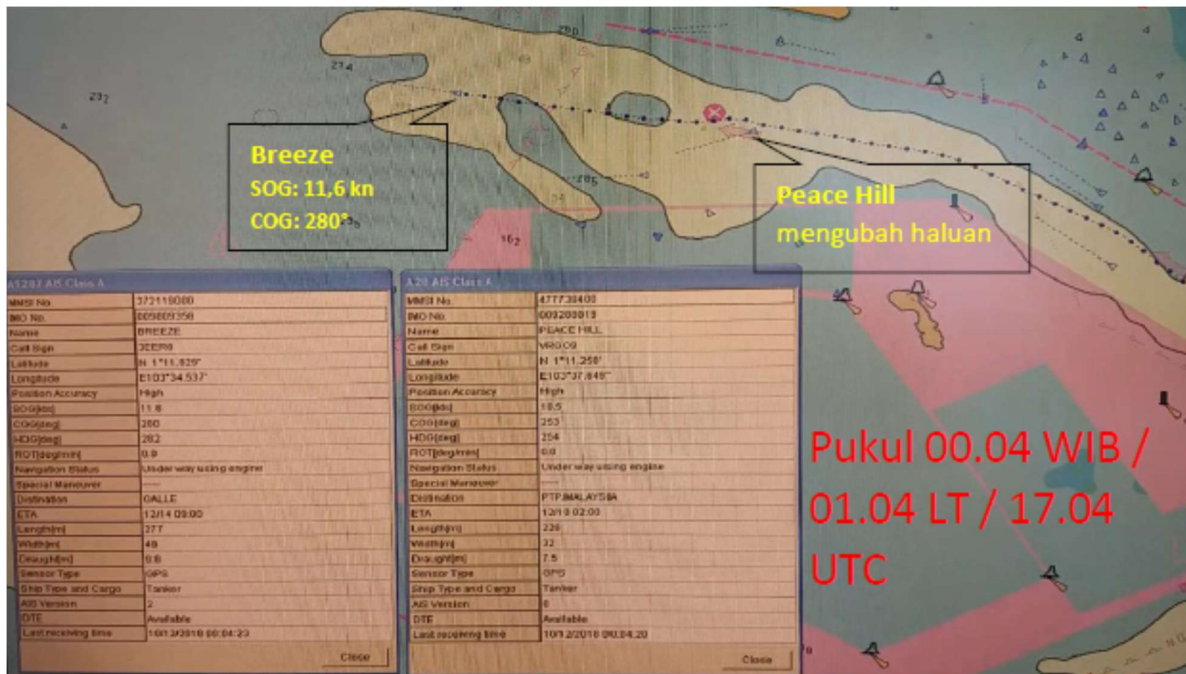
Pukul 00.04 WIB/01.04 LT, *Breeze* meneruskan pelayaran dengan haluan dan kecepatan seperti semula, sedangkan *Peace Hill* terlihat mengubah haluan.

Gambar 9: Pergerakan *Breeze* dan *Peace Hill* (sumber VTS Batam)

Pukul 01.04, *Peace Hill* yang posisinya berada dibelakang *Breeze* terlihat juga mengubah haluan.
