KOMITE NASIONAL KESELAMATAN TRANSPORTASI
REPUBLIK INDONESIA

LAPORAN AKHIR KNKT.18.12.38.03

Laporan Investigasi Kecelakaan Pelayaran
**PATAHNYA ENGSEL PINTU RAMPA BURITAN KAPAL RO-RO
PENUMPANG NUSA PUTERA (IMO 8314562)
DI DERMAGA 3 PELABUHAN BAKAUHENI, LAMPUNG
REPUBLIK INDONESIA**
27 DESEMBER 2018

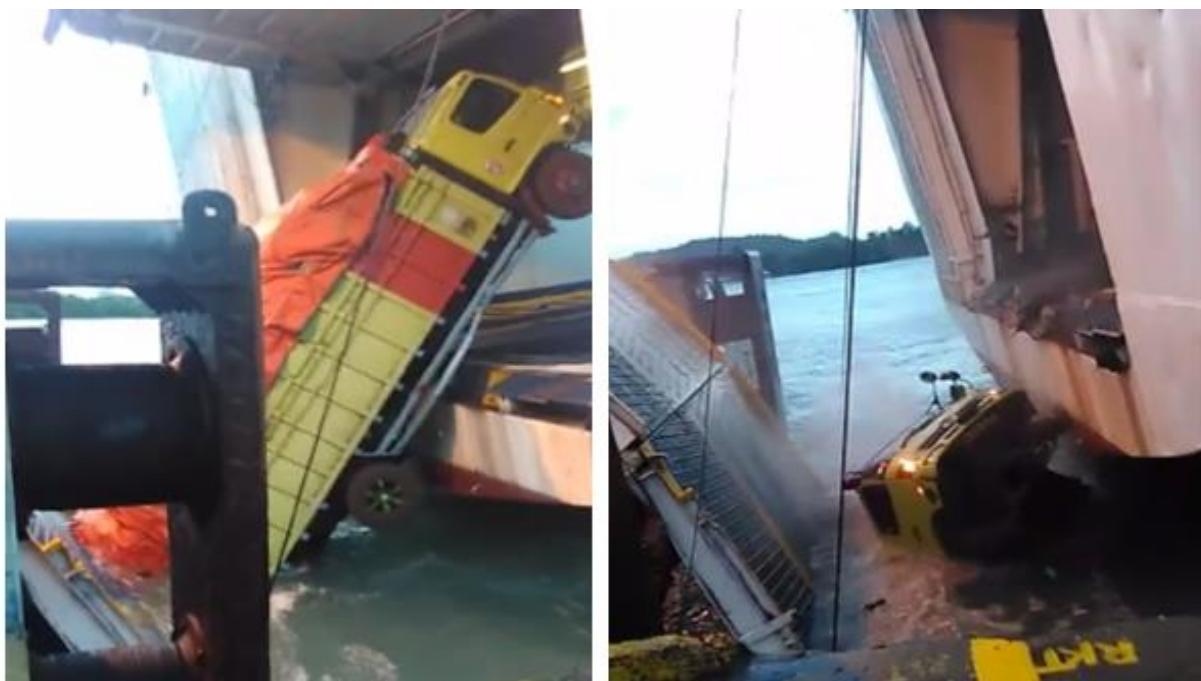
Gambar I-1: Pintu rampa buritan patah dan truk besar jatuh ke laut

Pintu rampa buritan yang jatuh tertahan oleh tali baja (*wire rope*) dengan posisi tergantung dan sebagian konstruksi pintu rampa berada di laut dengan posisi tegak lurus (*vertikal*) dan merapat ke buritan kapal.

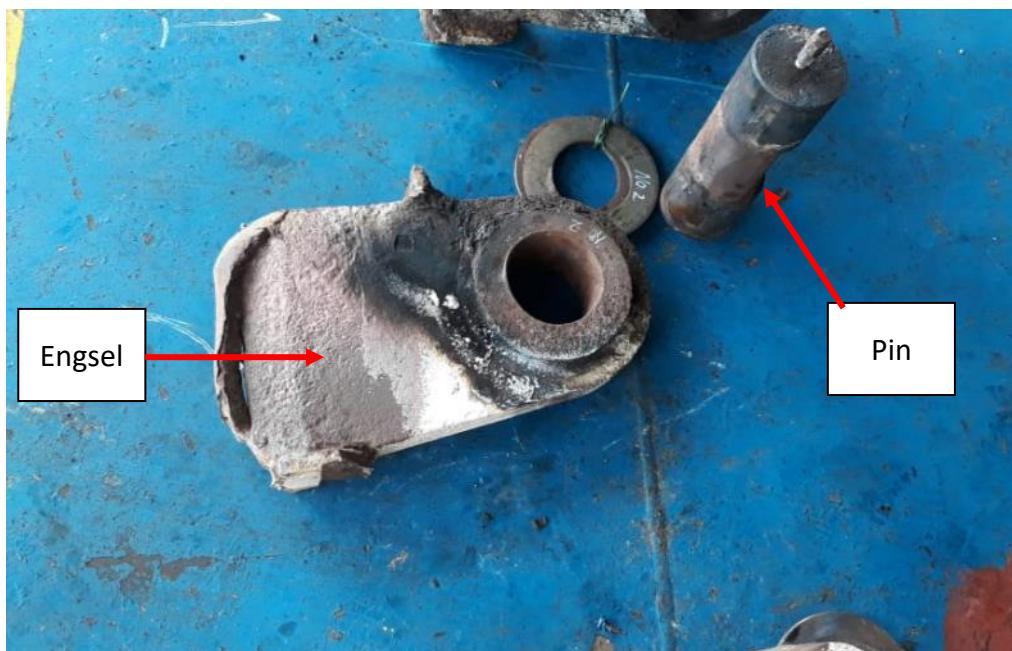
Gambar I-4: Engsel No.2 pintu rampa buritan

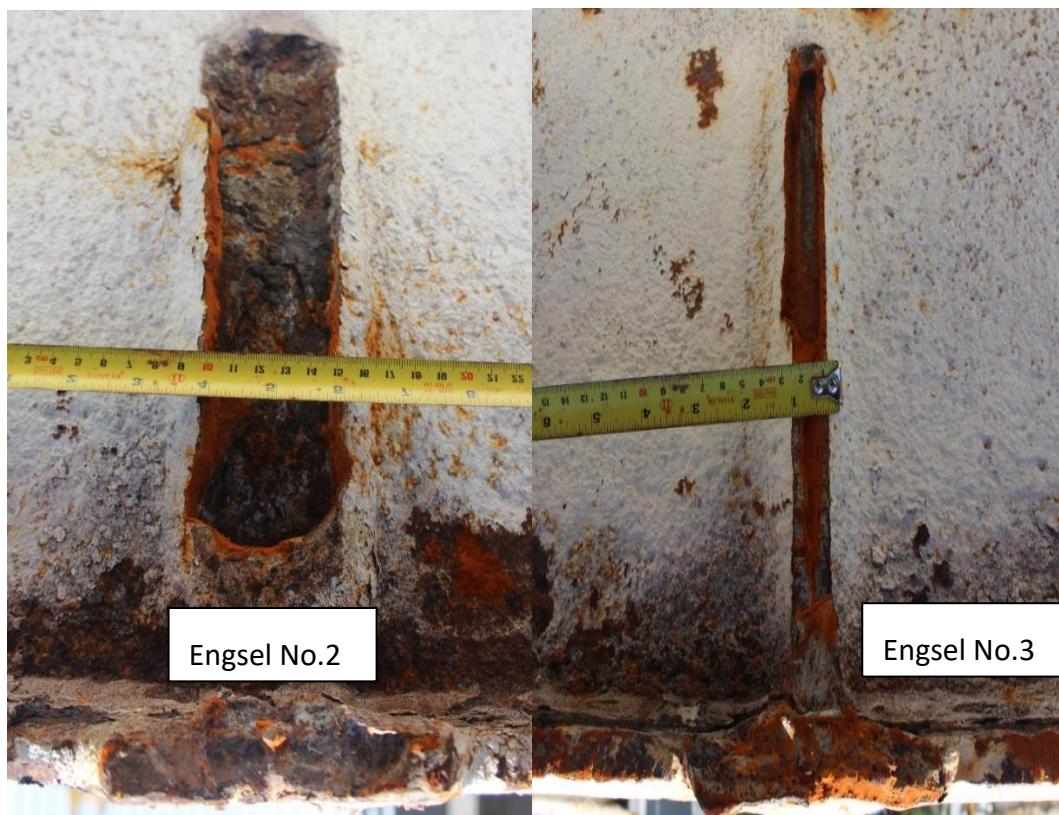
Pada saat investigasi patahnya engsel, KNKT menemukan perbedaan ukuran pengelasan las sudut (*fillet*) Engsel No.2 dan No.3. Pada Engsel No.2 ukuran antara ujung las sudut masing-masing sebesar 2-inch atau 50 mm sedangkan pada Engsel No.3 ditemukan ukuran ujung las sudut masing-masing sebesar 1-inch atau 25 mm, seperti pada gambar di bawah ini.

Gambar I-6: Perbedaan pengelasan las sudut pada Engsel No.2 dan Engsel No.3

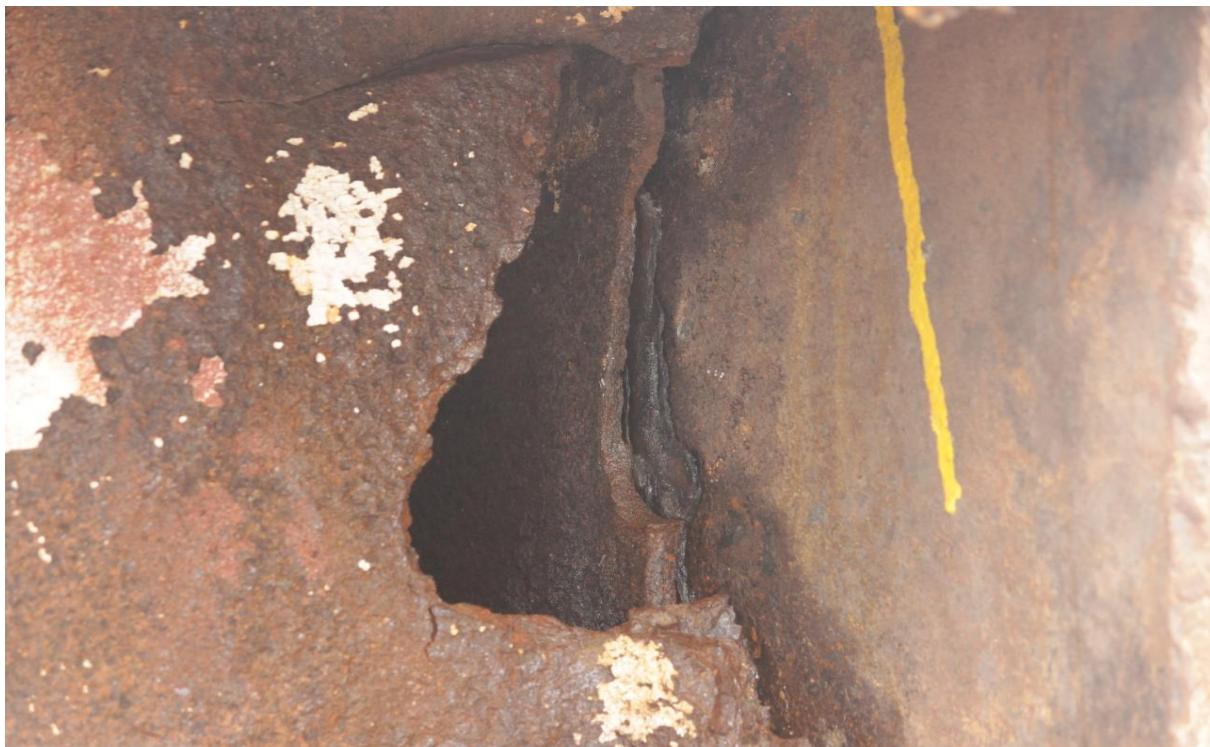
Gambar I-8: Korosi pada material konstruksi pintu rampa buritan bagian engsel No. 4

Pengecetan adalah melapisi logam atau bahan lain dengan tujuan agar material tahan terhadap korosi dalam jangka waktu yang cukup lama. Pengecetan juga berfungsi sebagai *decorative paint* yang mempunyai fungsi sebagai cat tahan cuaca (*weathering*) yang dapat menyebabkan pelat mengalami kerusakan atau keausan. Dengan tidak terawatnya material konstruksi daerah sekitar engsel, maka laju korosi menjadi lebih cepat, sehingga terjadi penurunan kualitas material terhadap waktu.

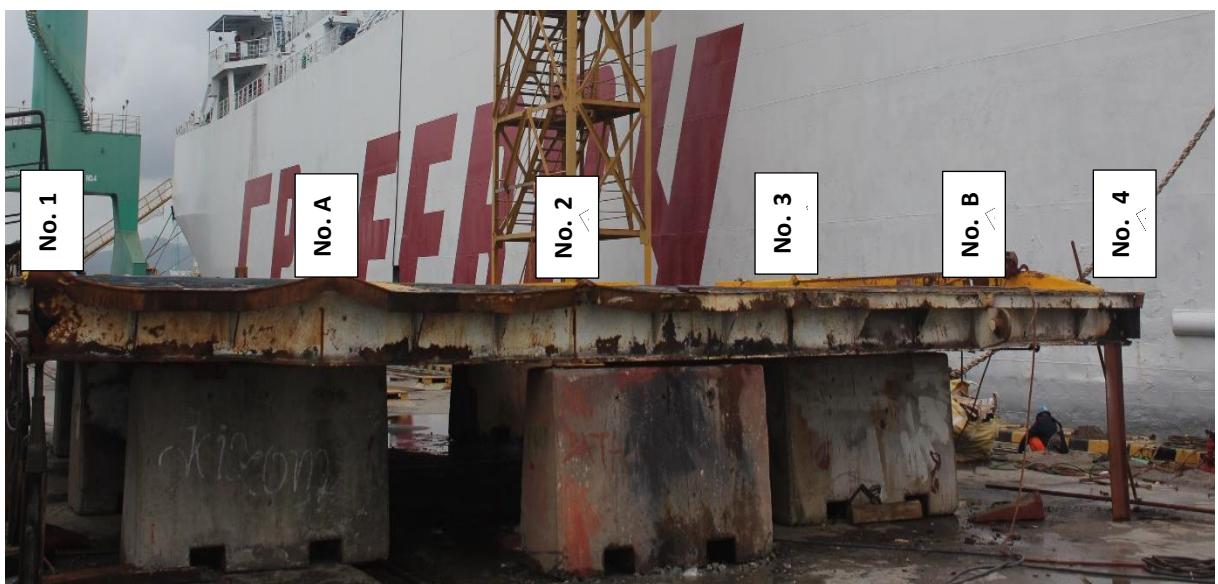
Gambar I-9: Perbaikan pintu rampa buritan

Pada bulan Januari 2019, *Nusa Putra* melakukan perbaikan pintu rampa buritan yang patah di galangan kapal PT Samudra Marine Indonesia, Banten. Adapun pekerjaan yang dilakukan adalah mengganti sebagian konstruksi pintu rampa buritan terutama konstruksi di mana engsel dari pintu rampa buritan akan dipasang.

Pada saat pekerjaan perbaikan pintu rampa buritan juga dilakukan modifikasi terhadap sistem pengelasan engsel pintu rampa. Engsel tersebut dibuat menerus menembus web pelat melintang, sehingga pengelasan engsel tidak lagi hanya menempel pada web pelat melintang dari pintu rampa tetapi juga telah menyambung pada konstruksi membujur dari girder yang ada pada pintu rampa buritan.

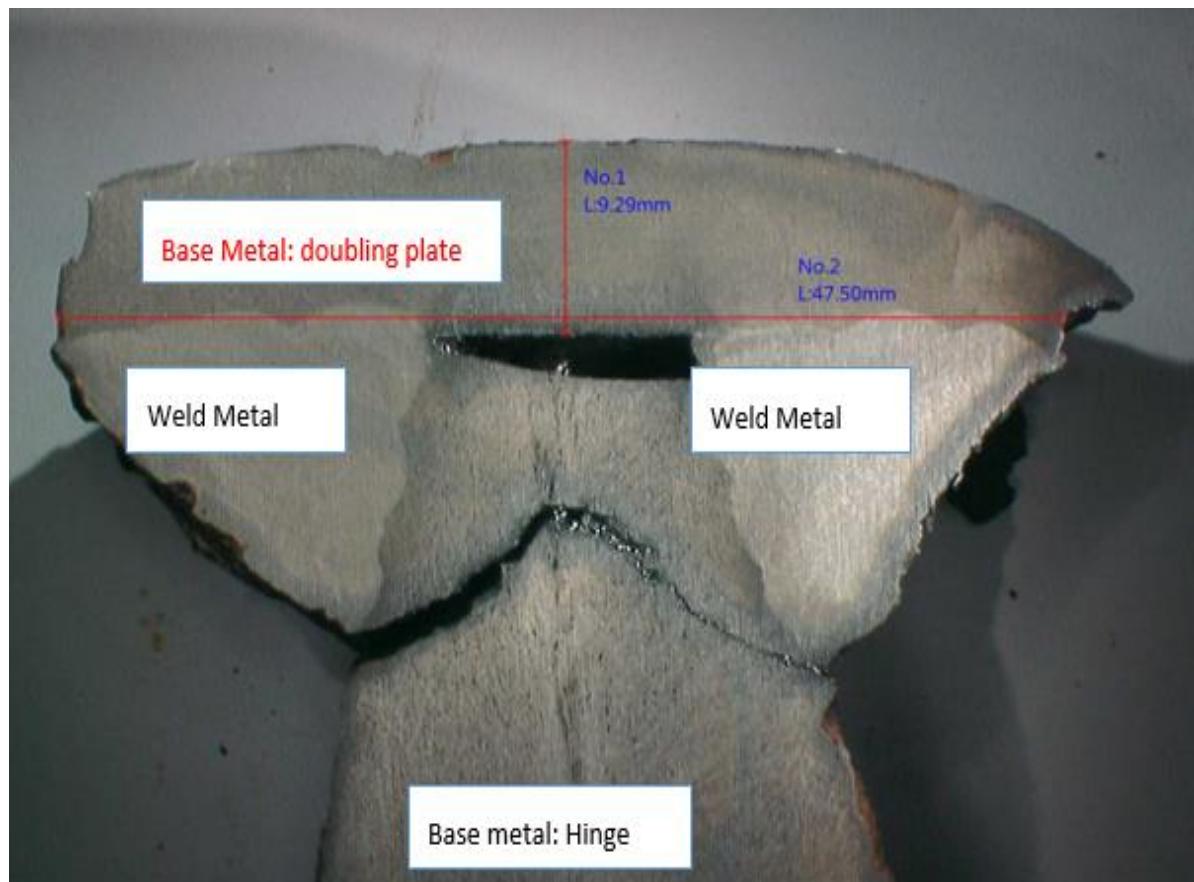
Jika memperhatikan patahan engsel dan hasil pemeriksaan laboratorium, ditemukan pelat sisipan pada Engsel No.2 dengan ukuran 300mm (panjang) x 10mm (lebar) x 10mm (tebal). Pelat ini kemungkinan besar dipasang akibat terdapat celah (*gap*) besar saat kelurusan (*alignment*) pengelasan pemasangan Engsel No.2 pada pelat konstruksi pintu rampa buritan.

Gambar II-1: Foto makro pelat sisipan yang terdapat pada engsel No.2

Pelat sisipan ini menyebabkan kekuatan pengelasan Engsel No.2 hanya bertumpu pada pengelasan sudut di pelat sisipan tersebut. Hal ini mengakibatkan berkurangnya kekuatan pengelasan antara Engsel No.2 dengan material web pelat melintang

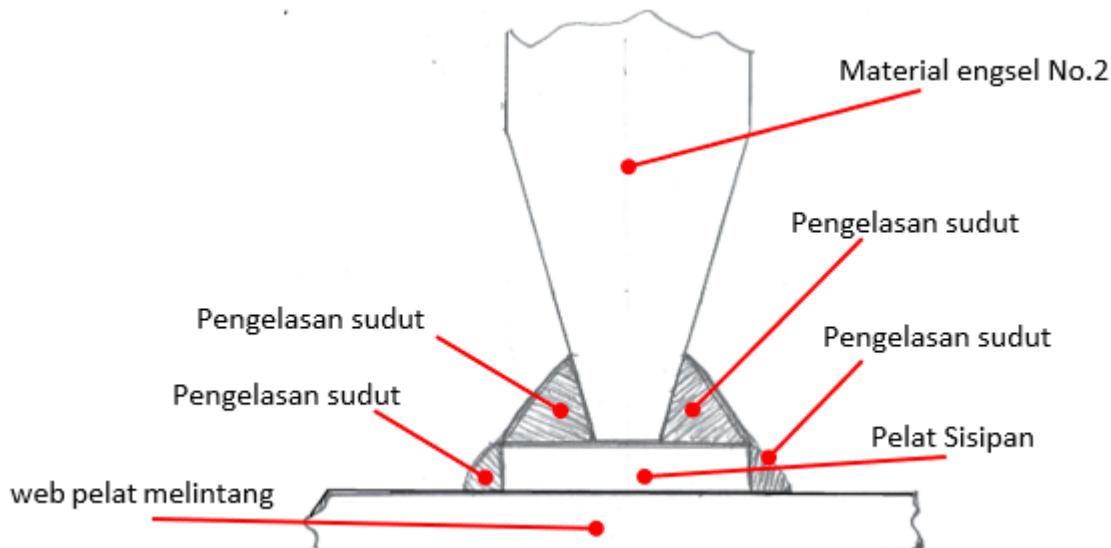
Gambar II-2: Sketsa pengelasan sudut engsel No.2
