**KOMITE NASIONAL KESELAMATAN TRANSPORTASI
REPUBLIK INDONESIA**

FINAL
KNKT.19.02.07.03

**Laporan Investigasi Kecelakaan Pelayaran
Kebakaran di Kamar Mesin *BSP I*
(IMO 7323308)**

**Di Selat Sunda, Banten
Republik Indonesia
07 Februari 2019**

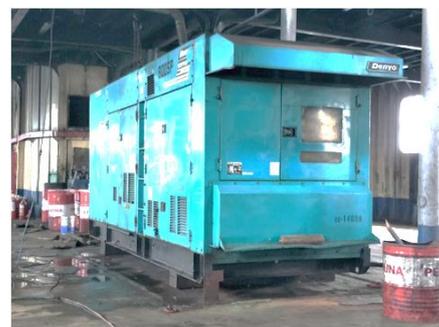
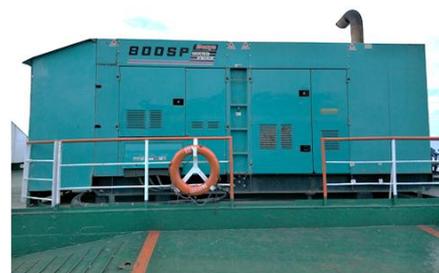
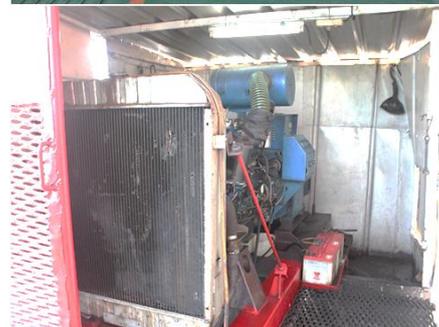
Gambar 2: Generator-generator tambahan di BSP I

Tim investigasi KNKT menemukan selain kedua mesin bantu dimaksud, di kapal juga dipasang generator set tambahan sebanyak tiga unit yang terpasang masing-masing di geladak kendaraan utama dan sisi buritan geladak kendaraan kedua dengan data teknis sebagai berikut:

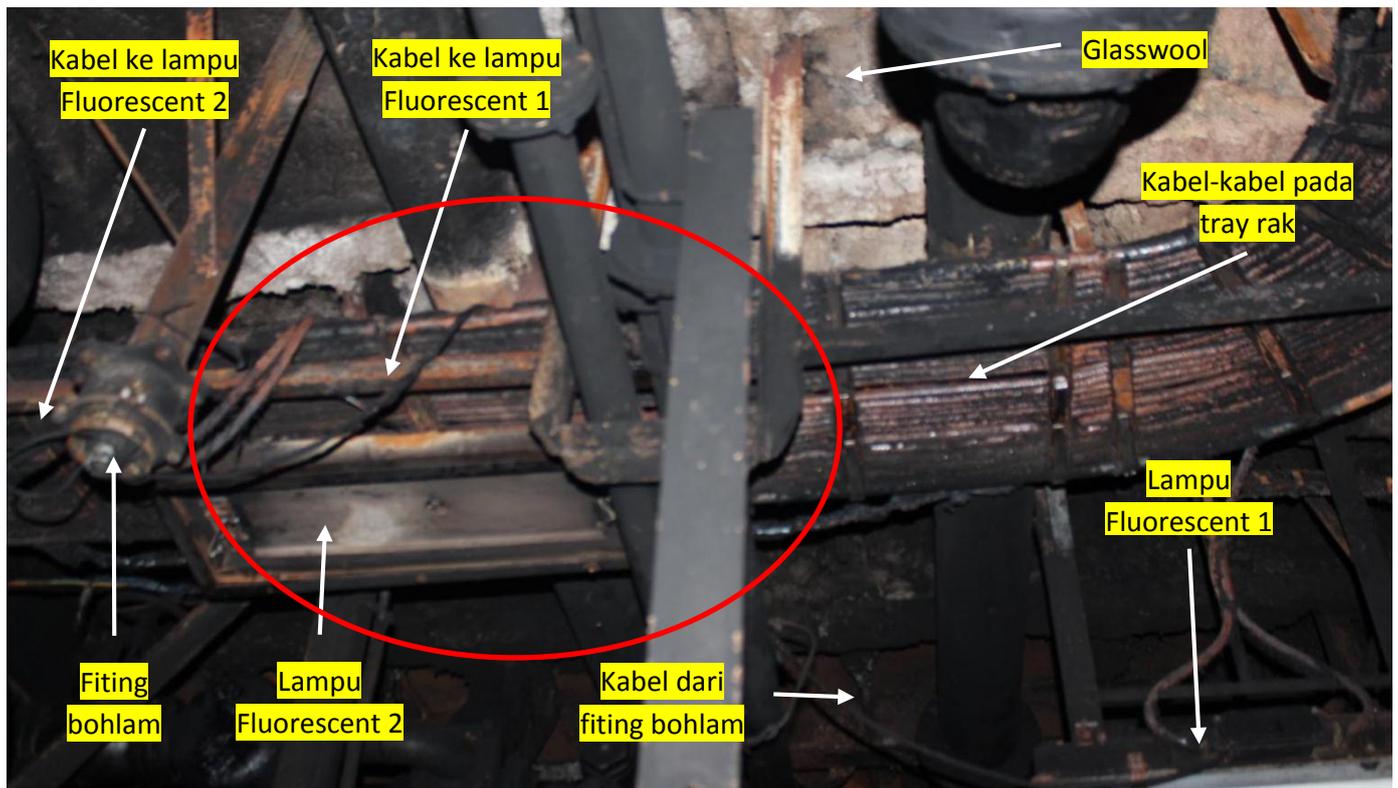
Instalasi penerangan di kamar mesin menggunakan dua jenis tegangan yaitu 220 volt dan 110 volt. Empat unit lampu 2x20W 220 volt telah diganti dengan lampu *Fluorescent* 1x36W 220 volt *non marine use*. Lampu penerangan di kanan belakang ruang mesin induk menggunakan dua unit lampu *Fluorescent* 2x20W 110 volt yang dipasang berdekatan. Sumber listrik kedua lampu tersebut diparalel dari fitting lampu bohlam di dekatnya. Sambungan kedua lampu *Fluorescent* tersebut menggunakan kabel listrik jenis **NYMHY** inti serabut 2x1,25cm. Rumah lampu *Fluorescent* 2 diikat di tray kabel dengan menggunakan kawat. Sementara lampu *Fluorescent* 1 tetap menggunakan dudukan lampu asli. Kabel listrik dari terminal fitting bohlam ke lampu *Fluorescent* 1 melewati atas tray kabel atau tepat di atas lampu *Fluorescent* 2.

Gambar 3: Posisi lampu penerangan belakang kanan dan fitting bohlam untuk sambungan ke lampu penerangan. Lingkaran Merah: area awal kebakaran.

KNKT tidak memperoleh spesifikasi kedua lampu *Fluorescent* yang dipasang tersebut. Namun dilihat dari jenis rumah lampu *Fluorescent* 1 yang digunakan adalah jenis *non-marine use*. Pemutus aliran (*circuit breaker*) listrik untuk lampu penerangan 110 volt ruang mesin induk kanan di panel pemutus aliran penerangan di dalam ruang kontrol mesin ditemukan dalam kondisi OFF (mati). Pemutus aliran tersebut buatan *Nikko Electric Mfg. Co. Ltd.* tipe PM2 20 ampere. Sementara pemutus aliran lampu penerangan 220 volt ruang mesin induk menggunakan *magnetic circuit breaker* buatan *Merlin Gerin* tipe NC45a 10 ampere yang dipasang di atas pintu kiri ruang kontrol mesin. Sumber listrik lampu penerangan 220 volt dimodifikasi dari papan hubung bagi utama 220 volt di ruang kontrol mesin.

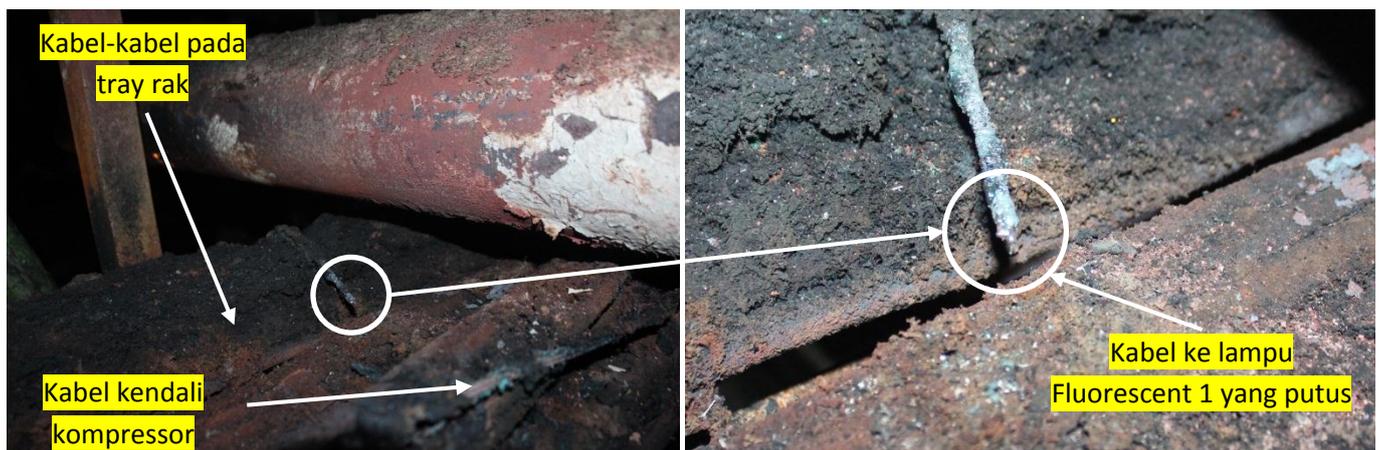
Gambar 4: Kabel lampu Fluorescent 2 yang putus tepat di atas tray rak kabel

KNKT menemukan adanya kabel dari terminal fitting bohlam ke lampu *Fluorescent 1* yang terputus disertai dengan rusaknya insulasi di sekitar titik putusnya kabel. Selain dari bagian tersebut, tidak terdapat kerusakan yang berarti dan hanya ditemukan jelaga bekas sebaran asap kebakaran. Di sekitar titik putusnya kabel tersebut juga terdapat

Pada saat ditemukan, kabel dalam kondisi terputus. Posisi putusnya kabel berada di atas rak instalasi kabel. Isolasi PVC mengalami kerusakan parah akibat terbakar pada area yang terputus. Pada bagian sambungan kabel dengan terminal listrik ditemukan dalam kondisi utuh. Serabut dari 2 lini kabel ditemukan dalam kondisi berbelit antar kedua lini kabel.

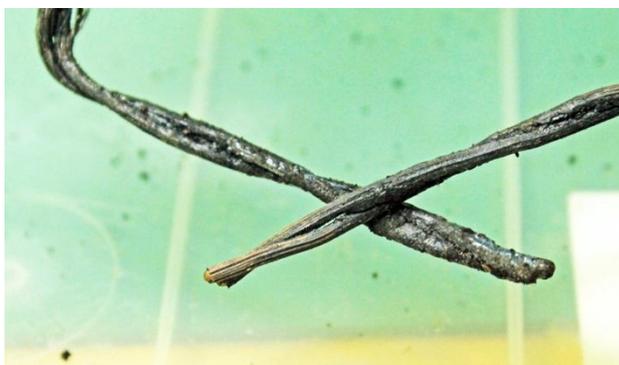
Gambar 5: Kondisi 2 lini kabel yang saling terpelintir

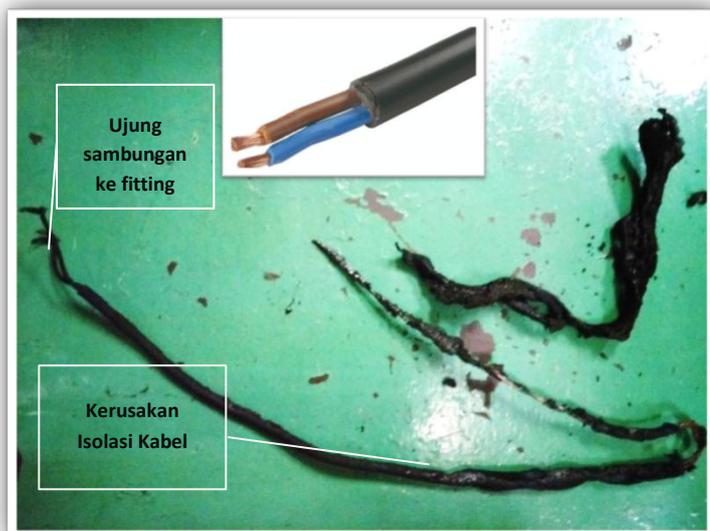
Gambar 6: Kondisi kabel setelah terbakar (inzet: bentuk normal jenis dan bentuk kabel yang digunakan untuk instalasi bohlam di BSP I)

Kabel ini memiliki beberapa inti konduktor kabel berupa serabut yang masing-masing dilapisi isolator dengan warna berbeda. Kabel ini memiliki selubung dalam dan luar dari bahan PVC. Kabel ini cukup fleksibel dan kuat untuk tegangan listrik nominal 300 – 500 V. Kabel tersebut bukan merupakan kabel *marine use* sebagaimana yang dipersyaratkan dalam BKI Rules 2016 Vol IV *for electrical installations*. Di atas kapal, kabel ini digunakan untuk instalasi penerangan kamar mesin. Kawat tembaga yang digunakan mempunyai spesifikasi titik leleh hingga 1028⁰ C.

Kabel tersebut merupakan jenis kabel serabut dengan bahan dasar tembaga 2 lini dan menggunakan isolasi berbahan PVC (*Polyvinyl Chloride*). Dikarenakan kondisi kabel yang rusak parah KNKT tidak dapat menemukan keterangan pabrik kabel dimaksud. Namun demikian dengan melihat kondisi kabel dapat diketahui bahwa klasifikasi kabel adalah jenis **NYMHY** sesuai dengan standar IEC³. Klasifikasi kabel dimaksud memiliki pengertian sebagai berikut:

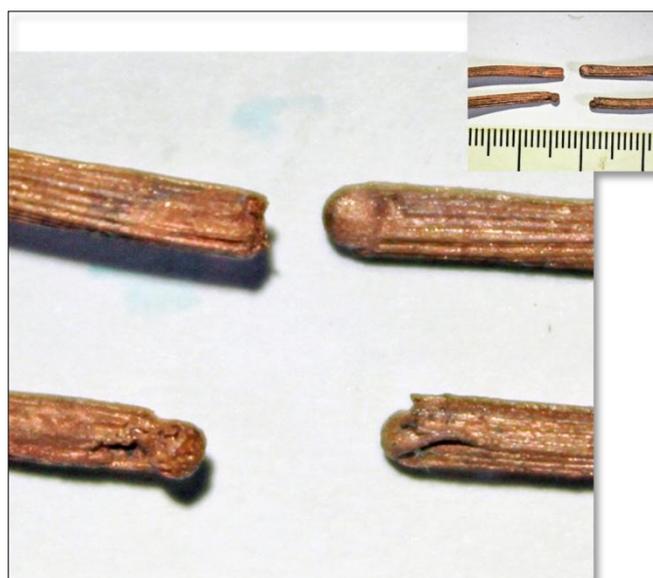
Gambar 7: Profil kerusakan sambungan. Inzet: Ukuran dalam skala 1 cm

Pada titik putus 2 lini inti kabel terdapat lelehan yang cukup berat berbentuk *globular/droplet*. Selain itu pada area sebelum titik putus ditemukan lelehan dengan kondisi sedang sehingga menyebabkan serabut kabel berkumpul menjadi satu. Sedangkan pada bagian lainnya serabut kabel dalam kondisi terurai. Pada area putus kawat serabut dimaksud terdapat garis seragam yang jelas (*clear demarcation zone*).

Pola penjalaran kebakaran mengkonfirmasi titik awal kebakaran berada di daerah instalasi penerangan di langit-langit sisi kanan atas belakang ruang mesin induk kapal. Kondisi kerusakan pada kabel yang ditemukan terputus di area titik awal kebakaran menunjukkan adanya potensi lompatan busur antar konduktor inti kabel dalam satu insulasi yang biasa dalam istilah NFPA 921⁴ disebut sebagai *arcing through charred insulation* (lompatan listrik melalui insulasi yang hangus). Kondisi kabel sebagaimana ditunjukkan pada Gambar 7 di atas disebut sebagai *arc beads* (busur manik-manik). *Arc beads* merupakan hasil dari proses arus bocor dari isolasi PVC. Tingginya suhu yang dihasilkan pada saat terjadi lompatan busur listrik, menyebabkan kawat tembaga meleleh. Dengan lolosnya panas dan timbulnya sumber api dari proses lompatan busur listrik, maka api muncul dan merambat melalui medium berupa residu-residu, kotoran dan insulasi kabel di sekitar tray kabel yang ada di sekitar titik awal kebakaran. Kemungkinan lain adalah terjadinya hubung singkat di posisi sekitar kabel. Peristiwa hubung singkat diperkuat dengan aktifnya pemutus saluran 20 ampere untuk penerangan lampu ruang mesin induk kanan. Potensi adanya beban berlebih juga dimungkinkan terjadi pada kabel yang terbakar dimaksud.

Kedua hal di atas menjadi indikasi kuat bahwa kualitas dari isolasi kabel mengalami penurunan yang signifikan. Penggunaan kabel NYM (*non marine use*) di lingkungan kamar mesin yang panas merupakan salah satu faktor yang berkontribusi besar menurunkan kualitas insulasi kabel. Panas ruang mesin induk sebagian besar berasal dari pipa pembagi saluran gas buang mesin induk yang tidak ditutupi lapisan pelindung panas. Namun panas utama yang menyebabkan turunnya kualitas perlindungan PVC adalah panas dari rumah lampu *Fluorescent 2* yang diikat tepat di bawah kabel yang putus. Lampu *Fluorescent 2* tersebut terus beroperasi dan menghasilkan panas terus menerus yang signifikan secara perlahan-lahan mengubah insulasi PVC menjadi arang (*char*) yang bersifat konduktor. Akibatnya terjadi lompatan arus listrik dengan skala besar dan menyebabkan lelehan pada kawat tembaga. Sangat dimungkinkan akibat arus listrik terjadi degradasi isolasi PVC sehingga menyebabkan adanya kebocoran arus listrik dan menimbulkan percikan-percikan (*arcing*) antara kedua lini kabel. Akibat dari percikan ini menyebabkan pemanasan yang cukup tinggi hingga menurunkan kualitas perlindungan PVC sebagai isolator. Akibat dari adanya panas dimaksud timbul arang tipis yang bersifat sangat konduktif sehingga menyebabkan lompatan arus listrik dengan skala yang lebih besar dan menyebabkan lelehan pada kawat tembaga.

1. Menggunakan material instalasi kelistrikan yang sesuai dengan standar/persyaratan yang berlaku.
2. Melaporkan setiap perubahan dan/atau penambahan instalasi listrik di kapal kepada otoritas terkait.
3. Memeriksa ulang instalasi kelistrikan kapal yang berpotensi untuk menimbulkan bahaya kebakaran serta memperbaiki instalasi yang tidak sesuai dengan perencanaan.
4. Meningkatkan kemampuan awak kapal terkait dengan penggunaan peralatan pemadam kebakaran secara tepat.
