**KOMITE NASIONAL KESELAMATAN TRANSPORTASI
REPUBLIK INDONESIA**

FINAL
KNKT.19.04.09.03

Laporan Investigasi Kecelakaan Pelayaran
TUBRUKAN *KM VIRGO dan KM WINDU*
KARYA DWITYA
DI PELABUHAN PENYEBERANGAN MERAK
BANTEN
22 APRIL 2019

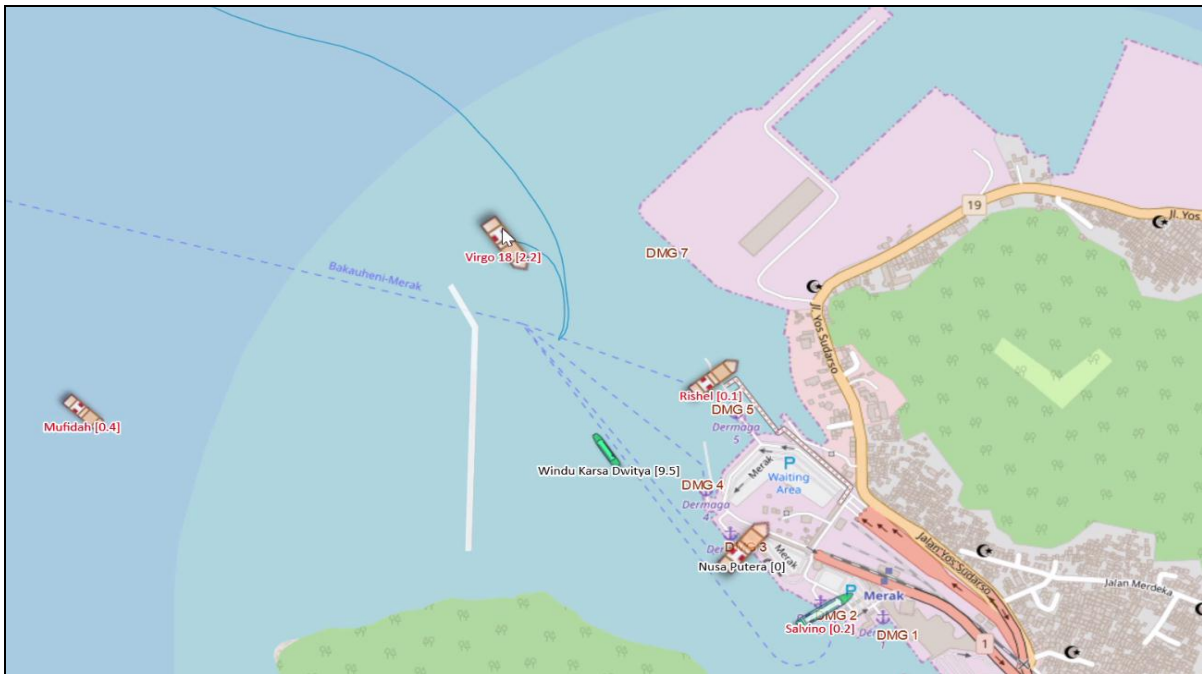
Sekitar pukul 16.29 WIB, *Windu Karsa Dwitya* tengah melintang Dermaga 5 dengan kecepatan 9,5 knot sedangkan *Virgo 18* masih melakukan olah gerak sandar dengan menggerakkan propulsi mundur.

Gambar 1: Windu Karsa Dwitya melintang Dermaga 5 dan Virgo 18 sedang bergerak mundur

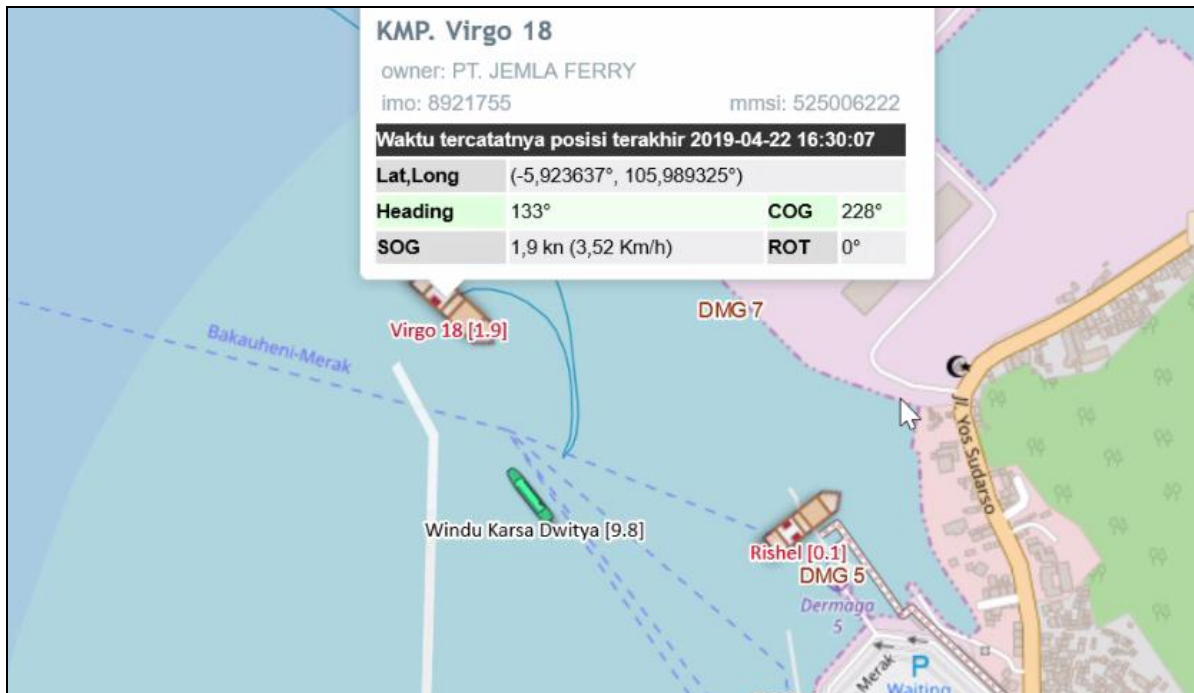
Gambar 2: Pergerakan kedua kapal pada pukul 16.30.07 WIB

Pukul 16.30.07 WIB, *Windu Karsa Dwitya* bergerak mendekati alur sebelah utara dengan kecepatan 9,8 knot. Nakhoda *Windu Karsa Dwitya* mengarahkan kapalnya ke sisi alur antara lambung kanan *Virgo 18* dengan ujung *breakwater*. Sementara itu posisi *Virgo 18* berada tepat di tengah alur masuk sebelah utara. Momentum *Virgo 18* bergerak menyamping dengan kecepatan 1,9 knot dan mengarah ke *breakwater*.

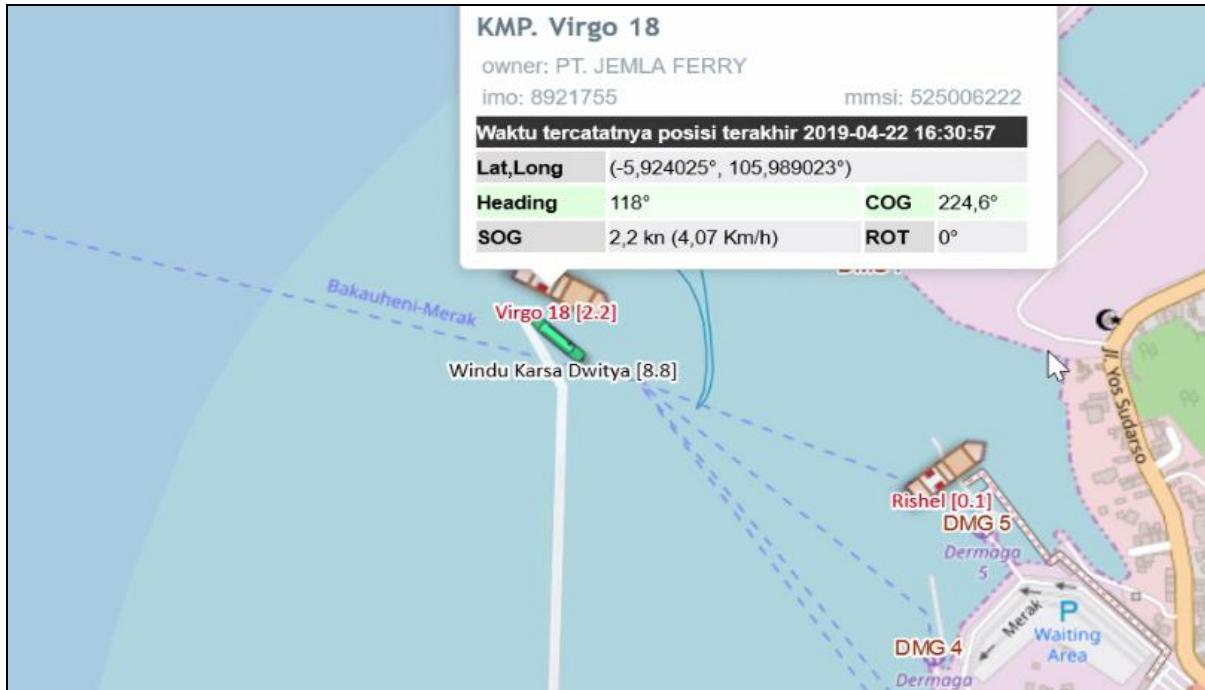
Pukul 16.30.57 WIB, ruang gerak *Windu Karsa Dwitya* untuk dapat lewat semakin menyempit. Nakhoda memberikan instruksi kemudi '*kanan cekar*' setelah mualim jaga memberitahu untuk kapal ke kanan karena semakin mendekati *breakwater*. Begitu haluan mengayun ke kanan kemudian Nakhoda memberi instruksi '*tengah kemudi*' dan disusul dengan '*kiri cekar*'. Pemberian instruksi kemudi tersebut dilakukan secara berurutan dalam rentang waktu yang singkat. Kecepatan *Windu Karsa Dwitya* menjadi 8,8 knot dan pergerakan menyamping *Virgo 18* ke kanan mencapai 2,2 knot.

Gambar 3: Posisi kedua kapal pada pukul 16.30.57 WIB

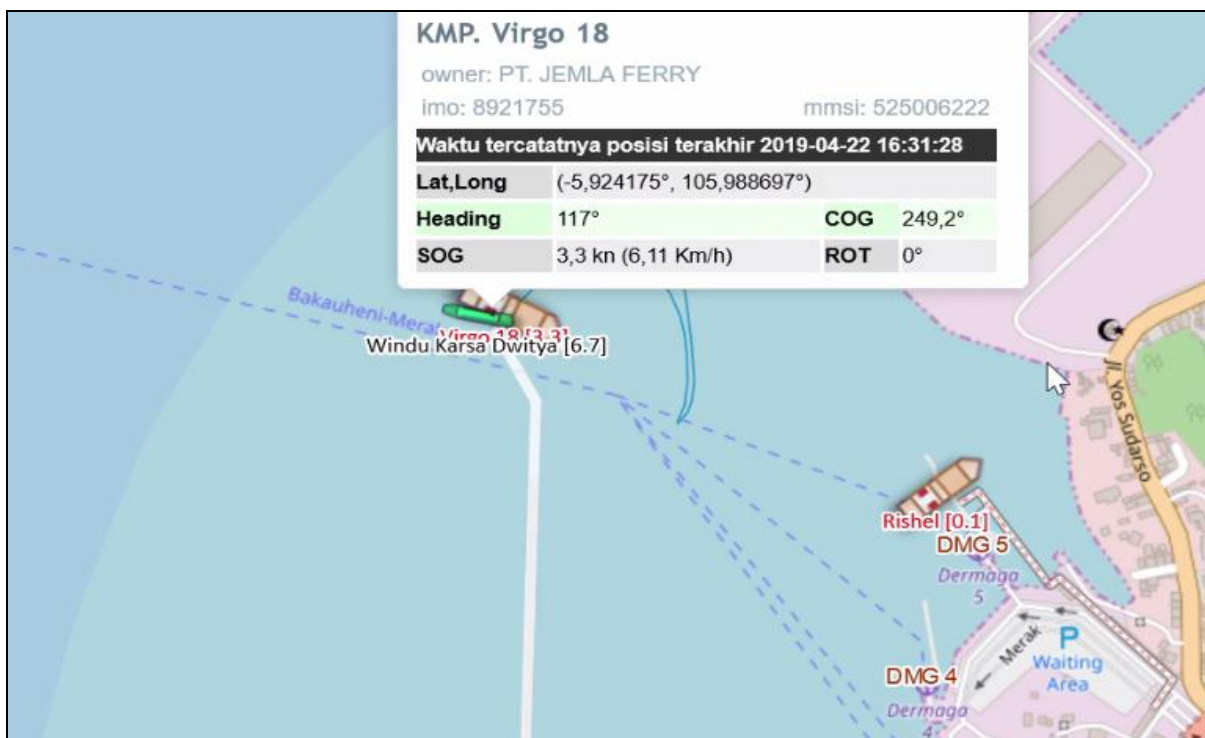
Gambar 4: Tubrukan terjadi pukul 16.31.28 WIB

Pukul 16.31.28 WIB, Windu Karsa Dwitya bertubrukan dengan Virgo 18 dengan sudut sekitar 16 derajat. Anjungan sebelah kanan Windu Karsa Dwitya mengalami kerusakan terbuka yang lebar sehingga menyebabkan nakhoda terjatuh ke laut. Nakhoda Windu Karsa Dwitya pada

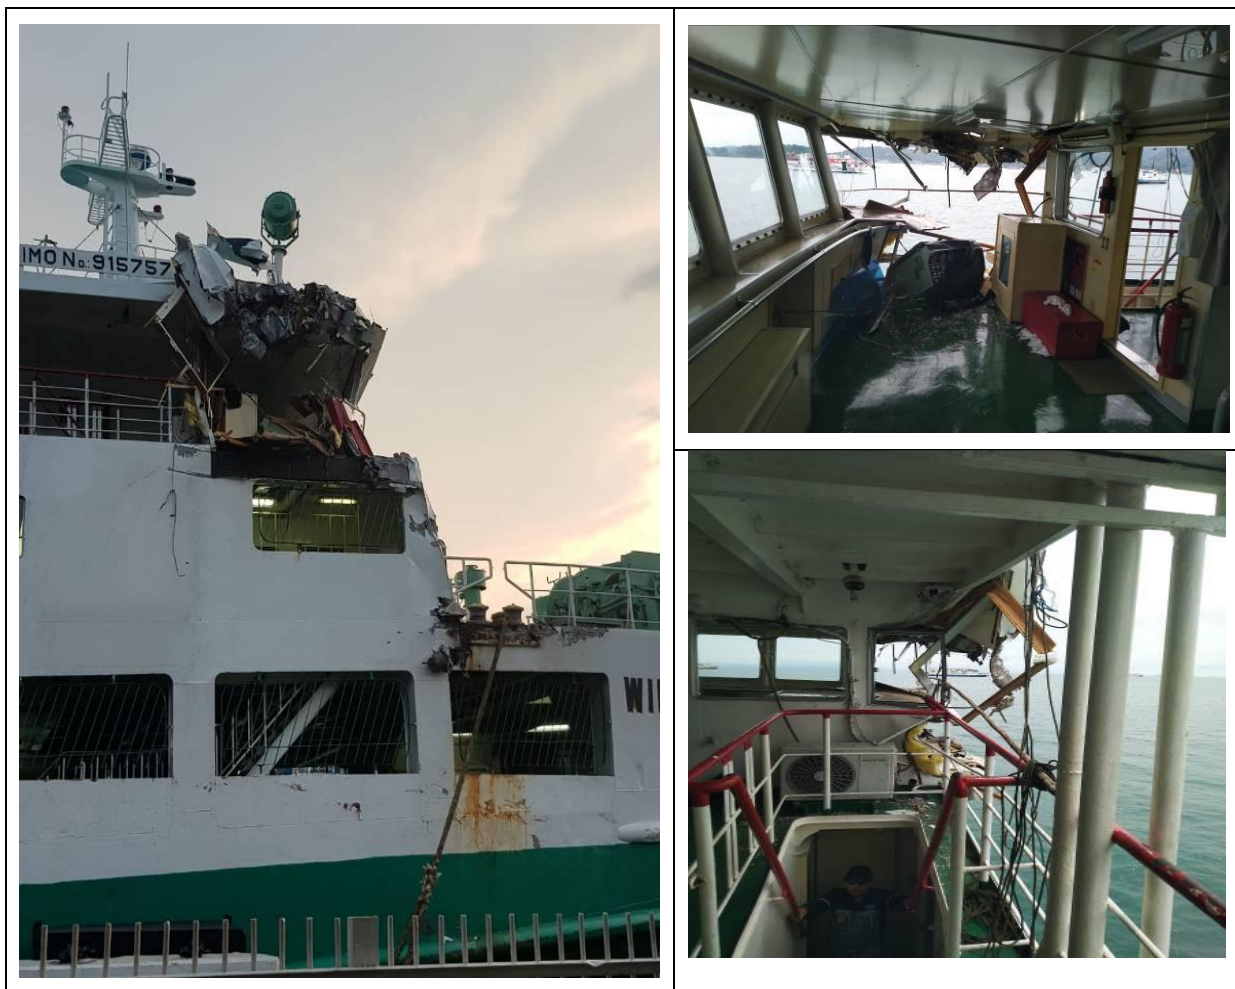
Tubrukan tersebut menyebabkan kerusakan di bagian anjungan sebelah kanan *Windu Karsa Dwitya* dan *roller fairlead* haluan sebelah kanan yang patah. Desain sisi kanan dan kiri anjungan *Windu Karsa Dwitya* sedikit menjorok keluar dari lambung kapal dan ketika terkena tubrukan sisi anjungan kanan terluar terkikis habis membuat seluruh lapisannya lepas tercabik. *Starboard bridge wing console* yang terletak di pojok kanan anjungan, jatuh terlempar dari tempatnya. Tempat dudukan lampu navigasi sebelah kanan beserta lampunya yang berada diatas anjungan patah dan rusak.

Gambar 5: gambar kerusakan Windu Karsa Dwitya

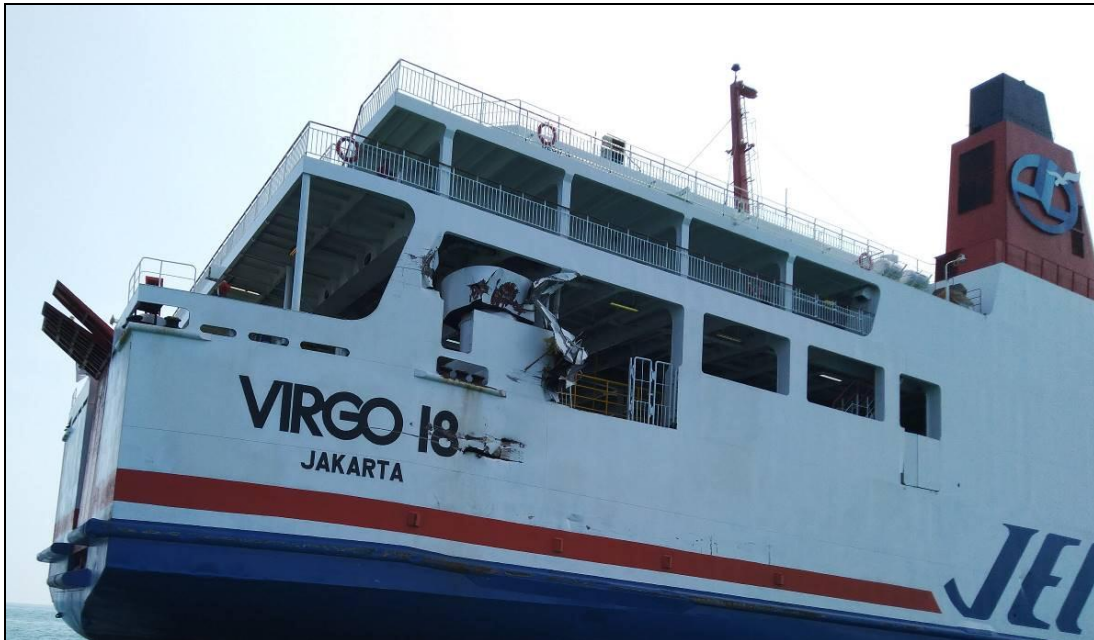
Virgo 18 mengalami kerusakan di lambung kanan bagian belakang. Akibat dari tubrukan, *web support* besar sisi luar kanan belakang menjadi berlekuk. *Air vent head* dan *web support* yang terletak di sebelahnya sekitar area tersebut mengalami penyok dan rusak berat. Pada bagian lambung kanan sekitar dua meter di bawah posisi *air vent* belakang terdapat kerusakan yang memanjang. Kerusakan ini akibat dari *roller fairled* haluan kanan *Windu Karsa Dwitya* yang menancap sehingga melubangi serta menggores bagian pelat lambung tersebut. Semua kerusakan yang terjadi berada di atas garis air

Gambar 6: gambar kerusakan Virgo 18

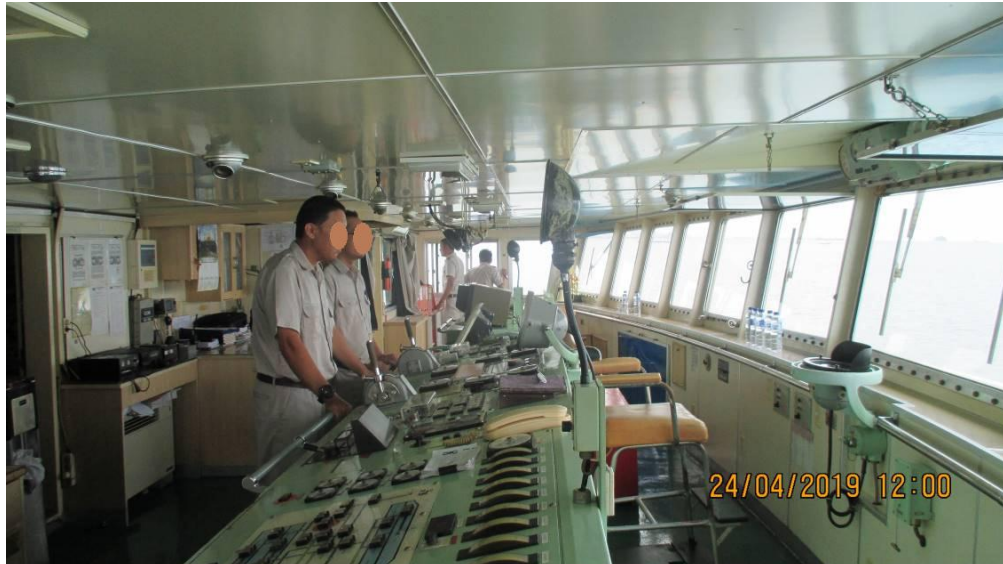
Gambar 8: gambar ilustrasi posisi tim anjungan *Windu Karsa Dwitya* pada saat kejadian

Pada saat kejadian Nakhoda berada di anjungan sebelah kanan, Muallim jaga di sebelah kiri, KKM dan Juru Mudi menjalankan tugas di posnya di konsol tengah. Pengamatan sekeliling oleh Nakhoda dan Muallim dilakukan secara visual. Mulai dari kapal berangkat radar dalam posisi *stand by* dan tidak diaktifkan sampai dengan kejadian.

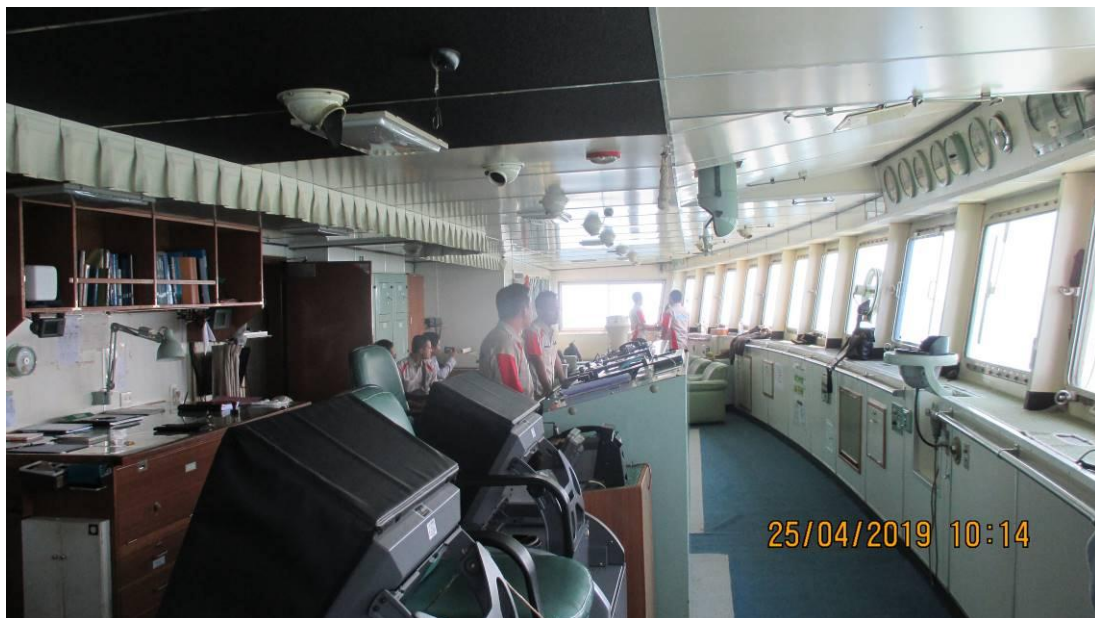
Gambar 10: Keberadaan tim anjungan Virgo 18 pada saat kejadian

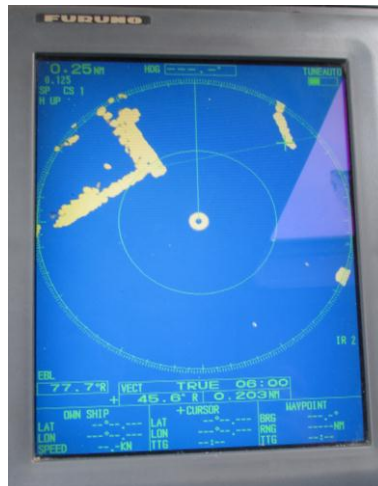
Tim investigasi KNKT yang berada di lapangan melakukan pengukuran lebar alur sebelah utara. Pengukuran menggunakan perangkat radar kapal patroli KSOP Banten. Pengukuran jarak dari ujung pelabuhan sampai ke ujung *breakwater* dengan radar terbaca sekitar 0,25 nm. Jika pada peta ditarik garis lurus dari posisi *special purpose mark* yang terpasang di ujung pelabuhan dan ujung *breakwater* maka lebar alur pelabuhan Mera sebelah utara sekitar 0,22 nm.

Gambar 12: gambar Jarak ujung pelabuhan dan ujung break water menggunakan radar kapal patroli KSOP Merak

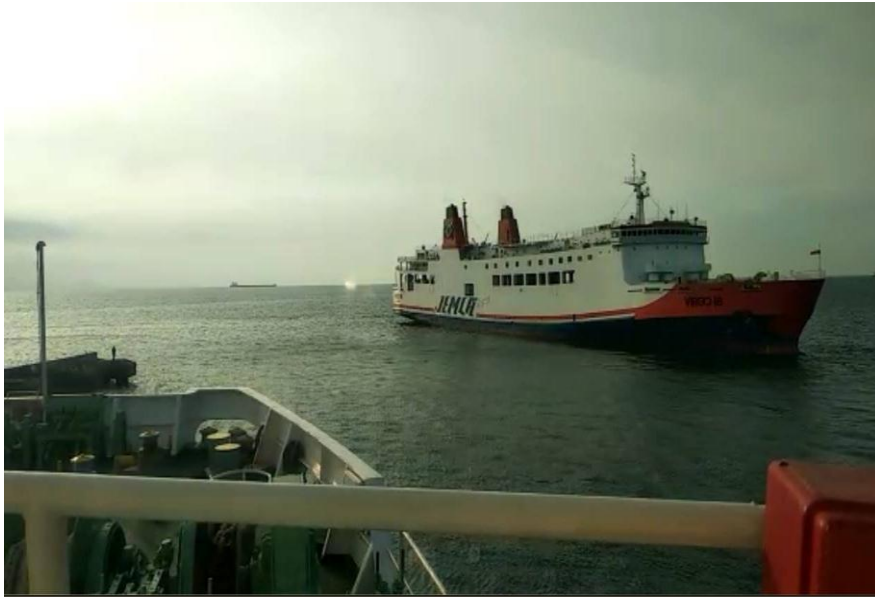
Gambar 13: gambar Posisi Windu Karsa Dwitya saat instruksi kemudi kanan cikar. Virgo 18 bergerak lateral mendekati breakwater

Windu Karsa Dwitya menyadari ruang gerak yang menyempit ketika jarak sudah sangat dekat. Nakhoda Windu Karsa Dwitya memberikan instruksi kemudi kanan cikar setelah mualim jaga memberitahu untuk ke kanan karena semakin dekat dengan breakwater. Kemudian instruksi kemudi berubah menjadi tengah kemudi dan kiri cikar dan diikuti dengan penggunaan bow thruster ke kiri.

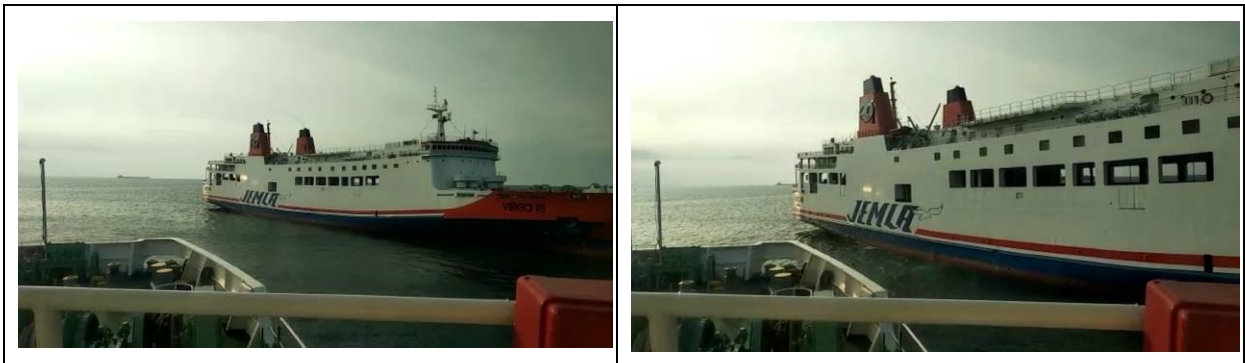
Gambar 14: gambar Posisi Windu Karsa Dwitya saat instruksi kemudi ke kiri cikar dan instruksi bow thruster ke kiri

Sewaktu posisi anjungan Windu Karsa Dwitya melintas sejajar dengan anjungan Virgo 18 upaya untuk membuka haluan dengan penggunaan bow thruster ke kiri. Selanjutnya nakhoda memberi instruksi kemudi kanan cikar. Akan tetapi tubrukan tidak bisa dihindari karena jarak sudah sangat dekat serta momentum kedua kapal yang tetap mendekat.

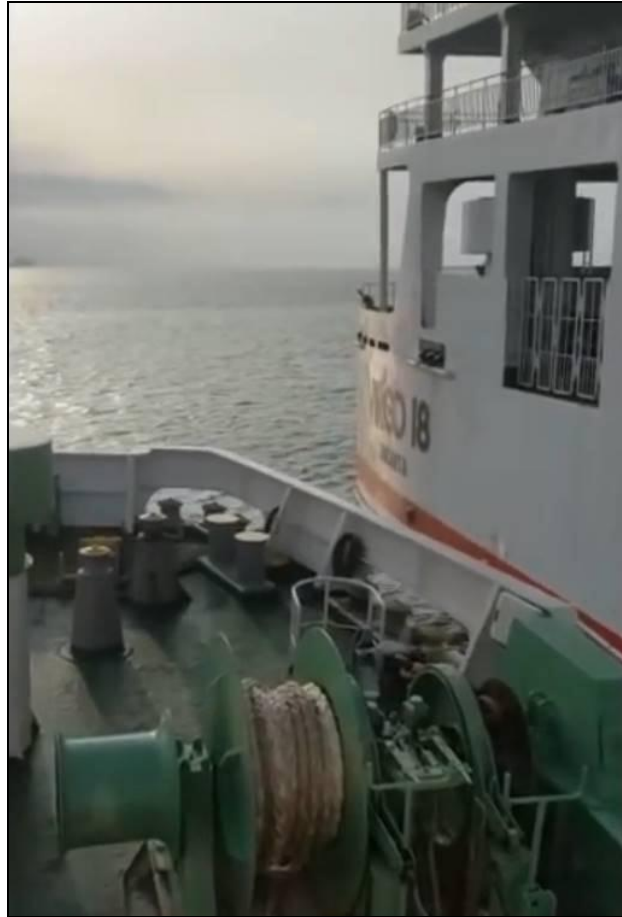
Gambar 15: gambar Posisi Windu Karsa Dwitya saat instruksi kemudi ke kanan cikal
