**KOMITE NASIONAL KESELAMATAN TRANSPORTASI
REPUBLIK INDONESIA**

Laporan Investigasi Kecelakaan Pelayaran

Tubrukan *Prince Soya* (IMO 9110157)

dan *Cattleya Express* (IMO 8804086)

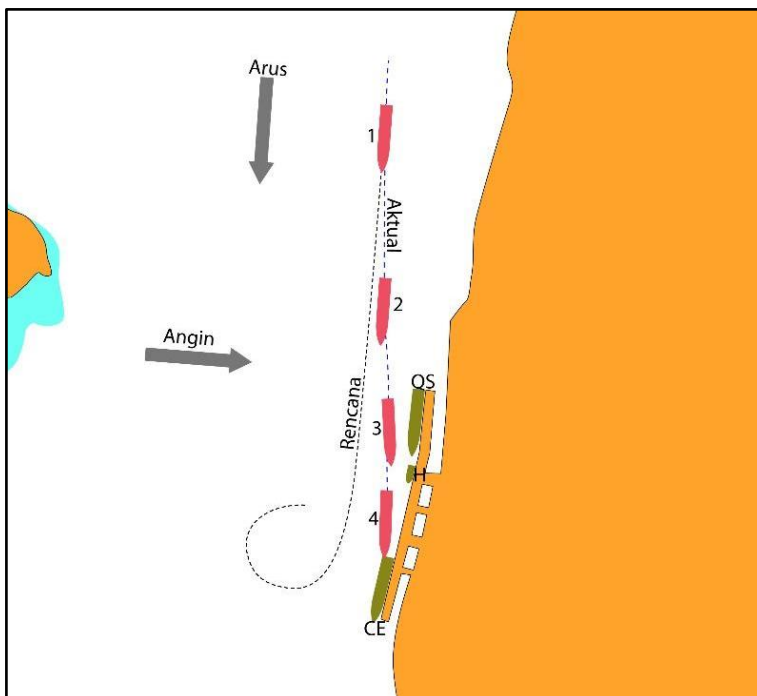
Gambar 1: Ilustrasi pergerakan Prince Soya

Sekitar 300 m sebelum haluan *Prince Soya* melewati haluan *Queen Soya* (inisial QS pada Gambar 1) yang sedang bersandar di Dermaga Utara, Nakhoda memposisikan mesin ke maju pelan sekali (kode "1" pada Gambar 1). Pada saat itu, *Prince Soya* masih tetap bergerak pelan mendekati Dermaga Tengah dengan kecepatan sekitar 5 knot.

Beberapa menit kemudian, posisi *Prince Soya* semakin terlihat mendekati haluan kanan *Queen Soya* (kode “2” pada Gambar 1). Melihat hal ini, Pandu mengingatkan Nakhoda untuk ke kanan. Nakhoda kemudian segera memutar kemudi untuk menggeser buritan ke kanan menjauhi *Queen Soya* (kode “3” pada Gambar 1). Nakhoda memerintahkan awak kapal untuk menggerakkan propeler sesaat untuk memberikan dorongan berbelok secara singkat.

Prince Soya berhasil menggeser buritan ke kanan, sehingga risiko buritan menubruk *Queen Soya* dan *Hector* dapat dihindari. Namun demikian, haluan *Prince Soya* semakin mendekati buritan *Cattleya Express*. Nakhoda tidak sempat mengubah arah haluan *Prince Soya*. Beberapa detik kemudian, haluan *Prince Soya* menubruk buritan *Cattleya Express* (kode “4” pada Gambar 1).

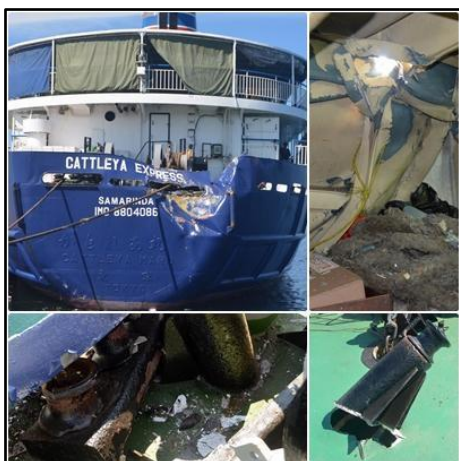
Gambar 2: Kerusakan pada Prince Soya

Pada kecelakaan tubrukan ini tidak terdapat korban jiwa. Setelah tubrukan, kerusakan yang terjadi pada kedua kapal telah dilakukan survei oleh klas kapal dan kedua kapal dinyatakan dapat melanjutkan pelayaran hingga beberapa bulan kemudian.

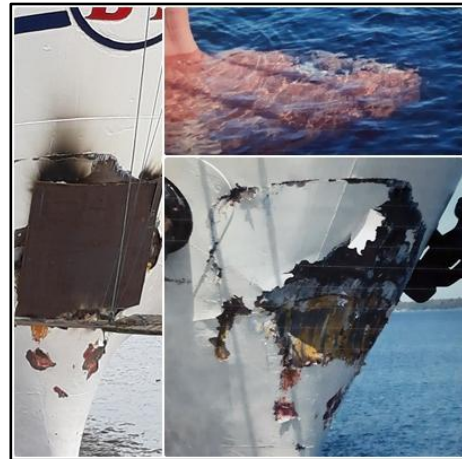
Gambar 3: Kerusakan pada linggi haluan *Prince Soya*

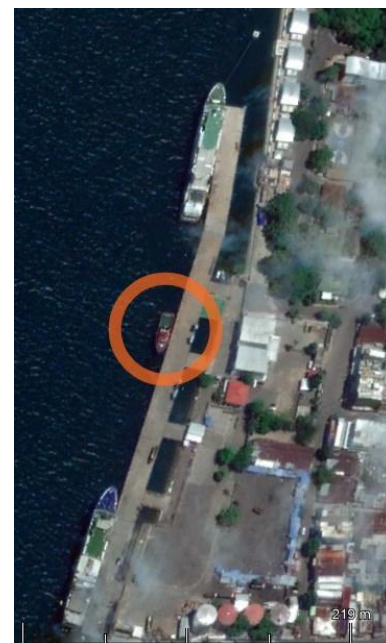
Gambar 4: Hector (lingkaran oranye) terlihat bersandar di dermaga (sumber: Google Earth)

Di samping itu, keberadaan kapal tunda yang sering bersandar di dermaga Pelabuhan Nusantara juga menjadi salah satu bahaya (*hazard*) yang patut menjadi perhatian. Selain kapal yang akan melakukan bongkar-muat, seharusnya daerah tersebut steril dari keberadaan kapal lain, kecuali dalam rangka bagian dari pekerjaan terkait kapal yang bersandar. Hal ini seyogyanya dimasukkan ke dalam prosedur bekerja oleh perusahaan penyedia layanan kapal tunda.

Pada waktu kejadian, kapal tunda *Hector* sedang bersandar di antara *Queen Soya* dan *Cattleya Express*. Tangkapan citra satelit dari Google Earth turut mengkonfirmasi bahwa kapal tunda tersebut sering bersandar di lokasi tersebut. Meskipun *Hector* sedang berstatus siaga (*stand by*) jika kapal yang sedang dipandu membutuhkan bantuan, seharusnya posisi kapal tunda tidak berada di dermaga karena lokasi tersebut akan digunakan untuk sandar. Kapal tunda tersebut jelas mengurangi area aman (*clearance*) di antara kedua kapal yang sudah sandar. Sepatutnya kapal tunda bersandar di luar dermaga. Adapun ketika sedang *stand by* menunggu perintah, baru bergerak mendekati dermaga atau kapal yang akan dibantu.

- Satu kapal tunda bersandar di dermaga yang seharusnya disandari kapal besar.
- Evaluasi atas penyelenggaraan pemanduan, penundaan, dan penyandaran kapal tunda belum berjalan dengan optimal.

1. Memastikan bahwa Pandu yang bertugas selalu melakukan *pre-departure briefing* bersama awak kapal sebelum kapal bergerak.
2. Memastikan dermaga Pelabuhan Nusantara hanya disandari kapal yang dilayani.
