**KOMITE NASIONAL KESELAMATAN TRANSPORTASI
REPUBLIK INDONESIA**

LAPORAN AKHIR

KNKT.19.08.17.03

Laporan Investigasi Kecelakaan Pelayaran
Tubrukan antara *Mellinda* (IMO 8658281) dengan
Rezeki Penuh 1 (GT.30 No. 3403/PPb)
Perairan Selat Gelasa, Provinsi Bangka Belitung
Republik Indonesia
10 Agustus 2019

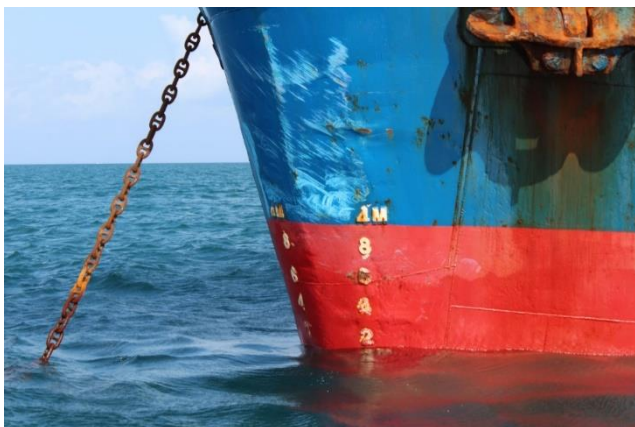
Sementara *Mellinda* hanya mengalami sedikit kerusakan berupa goresan pada cat dan lekukan di bagian haluannya.

Gambar 2: Bagian haluan Mellinda tampak tergores akibat tubrukan dengan Rezeki Penuh 1

Sewaktu melakukan pemeriksaan bagian haluan *Mellinda* secara visual, terlihat tanda goresan bekas tubrukan dengan kapal perikanan *RP1*.

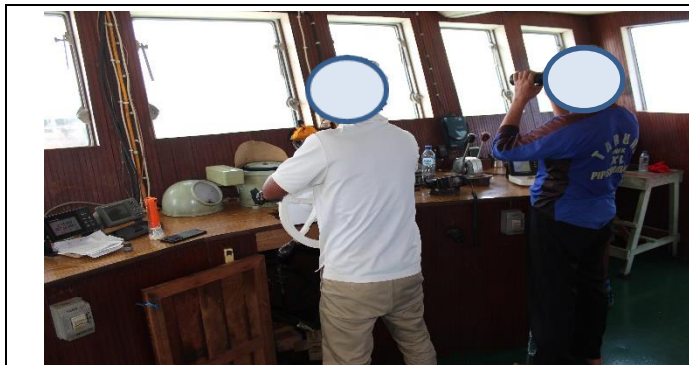
Mellinda juga dilengkapi dengan lampu navigasi yang terdiri dari lampu tiang depan dan belakang, lampu lambung kiri/kanan dan lampu buritan. Pada saat tim KNKT naik ke atas kapal, seluruh lampu navigasi diujicoba dan bekerja dengan baik. Di samping itu *Mellinda* juga memiliki satu unit lampu sorot yang terletak di dek di atas anjungan, namun pada saat diujicoba lampu sorot tidak menyala. Pemeriksaan pada lampu menemukan filamen lampu sorot telah putus. Selain itu di atas kapal juga terdapat suling, tetapi pada saat diujicoba suling tidak dapat segera bekerja.

Gambar 4: Ruang kemudi Mellinda

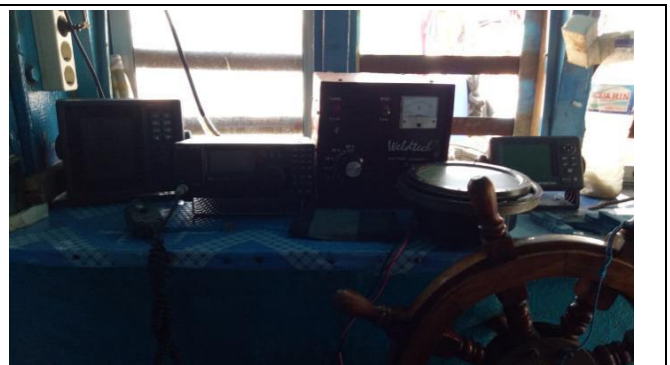
Gambar 5: Ruang kemudi Rezeki Penuh 1

Peralatan navigasi *RP1* terdiri dari sebuah GPS, perum gema (*echo sounder*) dan kompas magnet standar dan peta untuk pelayaran. Namun untuk rute pelayaran telah dimasukkan dalam GPS kapal, sehingga garis haluan yang akan dilayari pada saat bernavigasi akan berpedoman pada rute yang telah disimpan dalam GPS.

Kapal ini memiliki satu unit radio SSB yang biasanya diatur di frekuensi 197.650 MHz. Selama pelayaran, Tekong kerap berkomunikasi dengan kapal perikanan lain yang telah berada di Selat Karimata di frekuensi tersebut, namun pada saat serah terima kemudi dengan Kelas 1, Tekong mematikan radio di anjungan.

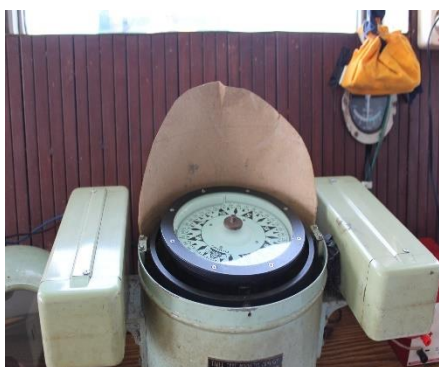
Gambar 6: kompas magnet standar Mellinda

Hasil temuan KNKT di atas kapal bahwa kompas magnet *Mellinda* belum pernah dilakukan kalibrasi selama bertahun tahun. Termasuk setelah kapal selesai melakukan pelimbugan pada tahun 2018. Sementara kompas magnet sangat berpengaruh kepada kondisi di sekitar kompas magnet itu sendiri, seperti getaran, medan magnet, besi di sekelilingnya dan sebagainya. Kemungkinan

penunjukkan kompas magnet *Mellinda* terjadi *error* cukup besar. Sehingga haluan sejati *Mellinda* saat itu tidak dapat dipastikan tepat 185° atau menyimpang dari nilai yang terlihat. Sehingga walaupun haluan *Mellinda* sudah dirubah sejak sekitar 1,5 jam sebelum terjadinya tubrukan, tidak ada perubahan yang signifikan.

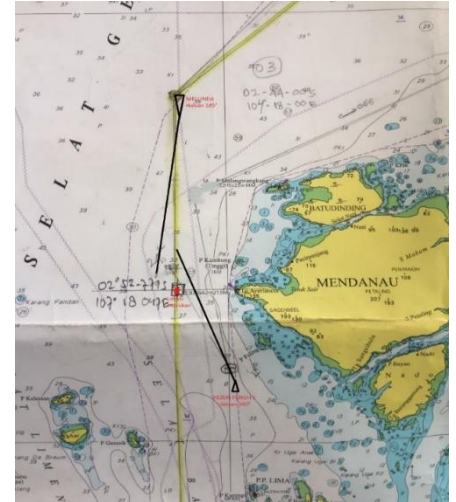
Sesuai keterangan kelasi *RP1* yang saat itu memegang kemudi, Tekong memerintahkan yang bersangkutan untuk mempertahankan haluan 340° . Sementara *Mellinda* saat itu sudah mengubah haluan ke kanan menjadi 185° . Namun sesuai keterangan nakhoda *Mellinda*, tidak ada perubahan terhadap baringan *RP1*. Hal ini terjadi karena saat itu kondisi kedua kapal dalam keadaan bersilangan. Sehingga dengan baringan yang tidak mengalami perubahan dan jarak kedua kapal semakin dekat seharusnya sudah menjadi indikasi akan adanya bahaya tubrukan. Sehingga perlu diambil tindakan perubahan yang lebih jelas lagi baik mengubah kecepatan ataupun haluan kapal. Namun kedua kapal tetap mempertahankan haluan dan kecepatan hingga saat semakin mendekat, nakhoda *Mellinda* mencoba mengubah kecepatan kapal dengan stop mesin bahkan mencoba mundur. Namun usaha tersebut sudah terlambat dan dengan sisa laju kapal akhirnya menubruk *RP1* yang juga secara tiba tiba cikar ke kiri dan memotong tepat di haluan *Mellinda*. Dalam setiap tindakan yang dilakukan untuk menghindari tubrukan, jika keadaan mengizinkan harus tegas dan dilakukan dalam waktu yang cukup lapang dan benar benar memperhatikan kecakapan pelaut yang baik. Setiap perubahan haluan dan atau kecepatan untuk menghindari tubrukan, jika keadaan mengizinkan harus cukup besar guna menghindari situasi saling mendekat terlalu rapat. Perubahan haluan sebaiknya dilakukan dalam waktu dini atau seawal mungkin (aturan 8 P2TL).

Gambar 7: kondisi haluan *Mellinda* dan *RP1* sebelum tubrukan
