**KOMITE NASIONAL KESELAMATAN TRANSPORTASI
REPUBLIK INDONESIA**

LAPORAN AKHIR KNKT.19.08.19.03

**Laporan Investigasi Kecelakaan Pelayaran
KEBAKARAN KAPAL RO-RO PENUMPANG
SANTIKA NUSANTARA
PERAIRAN TIMUR LAUT PULAU MASALEMBU
REPUBLIK INDONESIA
22 AGUSTUS 2019**

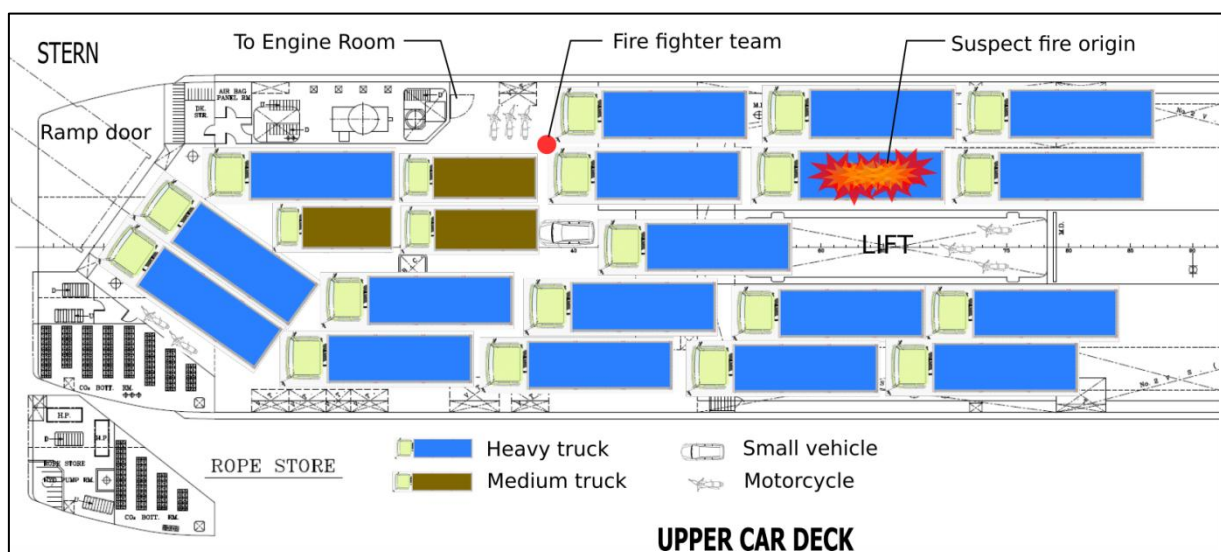
Gambar I-2: Posisi Truk Yang Terbakar dan Tim Pemadam Awal

api ringan (APAR) dari kamar mesin ke geladak kendaraan atas. Pada saat itu, Kepala Kamar Mesin (KKM) sudah tiba di lokasi kebakaran disusul Masinis III, Juru Minyak Jaga, dan Kadet Mesin dari kamar mesin. Di geladak kendaraan atas, Juru Muat bersama awak mesin termasuk KKM langsung memasang slang pemadam dan melakukan upaya penyemprotan ke arah truk yang terbakar. Juru Muat berada di depan memegang nozel pemadam. Posisi tim pemadam di geladak kendaraan sekitar 15 meter dari depan truk yang terbakar.

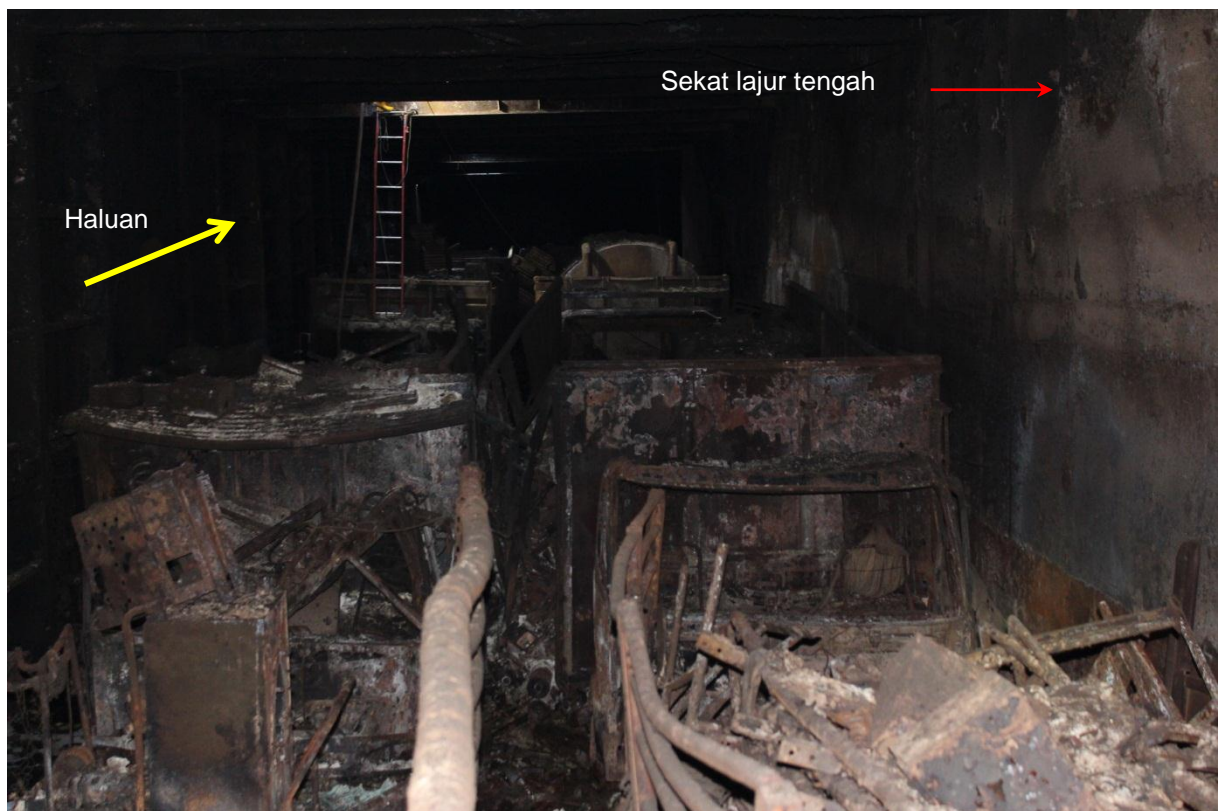
Gambar I-5: Kondisi Kendaraan di Dua Lajur Kiri

Kejadian ini menyebabkan kerusakan berat di *Santika Nusantara*. Secara visual kapal terbakar hampir di seluruh ruangan mulai dari geladak kendaraan atas, ruang akomodasi awak, dan ruang penumpang hingga ke anjungan. Kapal terus terapung-apung dalam kondisi terbakar mengarah ke barat laut-barat dari Pulau Masalembu.

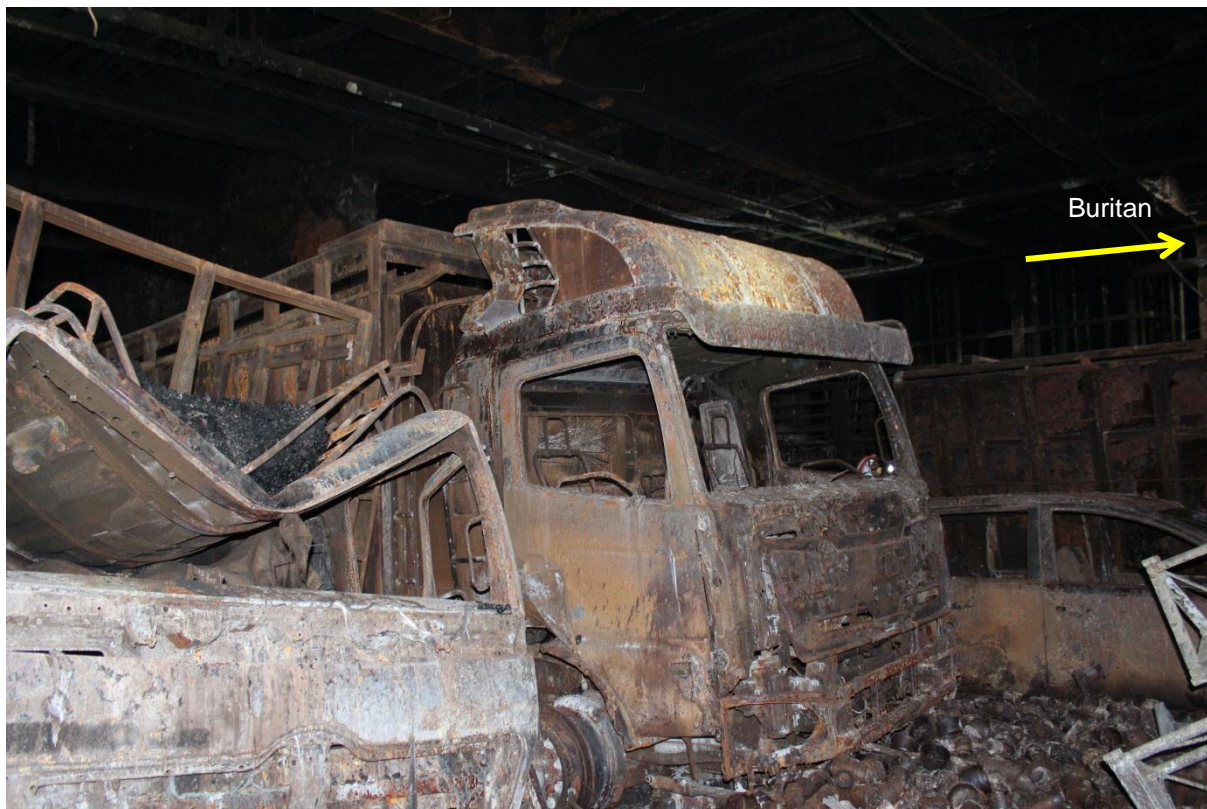
Gambar I-6: Kondisi Kendaraan di Geladak Kendaraan Atas

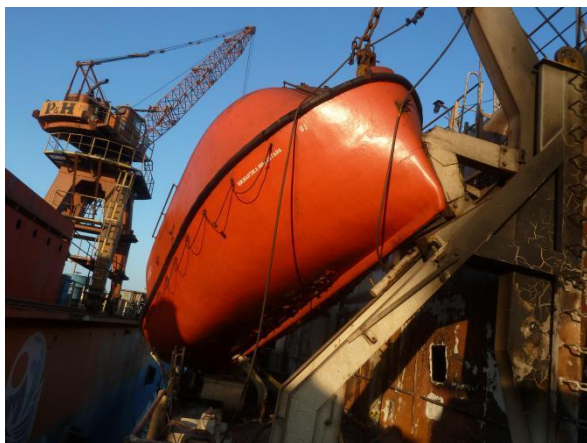
Gambar I-10: Sekoci Kanan

Pada saat kejadian, awak kapal sempat mencoba menurunkan sekoci kanan secara manual karena kapal mengalami *blackout*. Ketika awak kapal telah melepas pena *release lever* dewi-dewi bagian depan, tetapi pena bagian belakang belum terlepas sempurna. Pena bagian belakang akhirnya terjepit saat dewi-dewi bergerak turun. Awak kapal berusaha melepas pena bagian belakang yang terjepit dengan memukul menggunakan pipa besi, tetapi pena tetap tidak dapat dilepas. Sekoci kanan akhirnya tidak berhasil diturunkan.

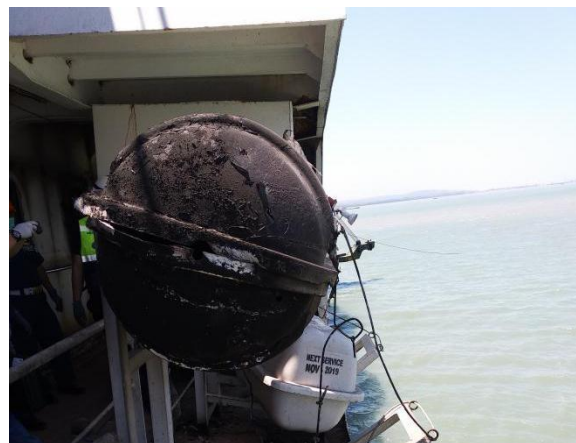
Gambar I-11: Rakit Penolong Kembang Sisi Kiri Yang Masih Tersisa

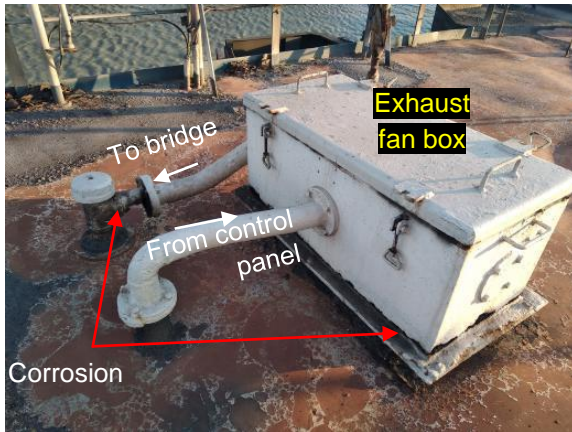
Gambar I-14: Exhaust Fan Box di Monkey Island

KNKT tidak berhasil memperoleh dokumen sistem SESD yang ada di *Santika Nusantara*. KNKT juga tidak mendapatkan dokumen pengujian terjadwal untuk sistem SESD. Perwira kapal menyatakan tidak pernah melakukan pemeriksaan detektor kebakaran di geladak kendaraan. KNKT menemukan kondisi boks dan pipa SESD di *monkey island* bolong karena korosi.

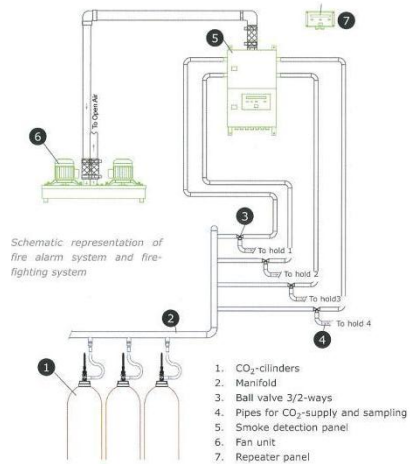
Gambar I-15: Sistem SESD

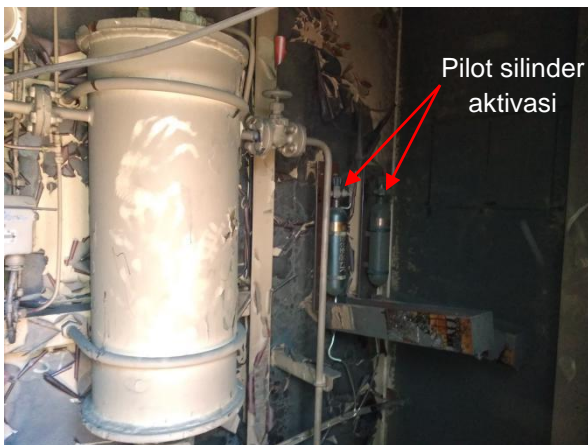
Terdapat 10 nozel CO₂ pemadam api tetap di geladak kendaraan atas dan 6 nozel di geladak kendaraan bawah. Pilot silinder aktivasi sistem CO₂ geladak kendaraan dan kamar mesin terdapat di stasiun pemadam (*fire station*) yang terletak di Geladak A kiri. Sedangkan katup aktivasi manual sistem CO₂ terdapat di ruang CO₂. Prosedur pengoperasian sistem CO₂ dengan jelas terpasang di dalam ruangan CO₂. Namun beberapa label dan petunjuk di ruang CO₂ masih menggunakan bahasa Jepang. Katup aktivasi di ruang CO₂ ditemukan masih dalam keadaan tertutup.

Gambar I-16: Pilot Silinder Aktivasi Sistem CO₂ Geladak Kendaraan di Stasiun Pemadam

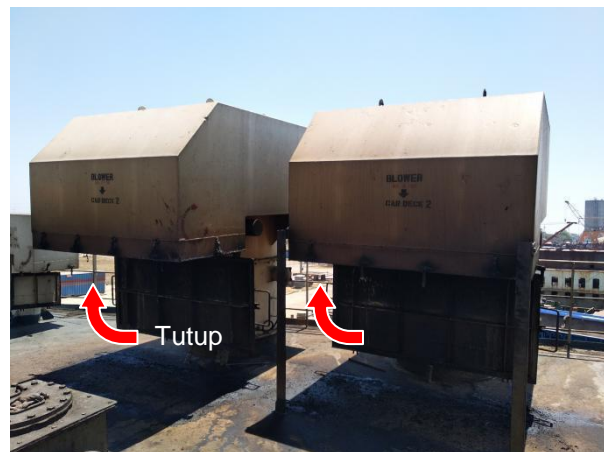
Efektifitas sistem CO₂ didukung oleh penutupan suplai oksigen ke geladak kendaraan. Ventilasi udara geladak kendaraan dilengkapi 10 unit blower yang terpasang di sisi kanan dan kiri Geladak A. Meskipun hampir seluruh blower geladak kendaraan dimatikan ketika kapal berlayar, tetapi tutup ventilasi ke geladak kendaraan dalam kondisi terbuka.

Gambar I-17: Blower Geladak Kendaraan dan Tutupnya Yang Terbuka

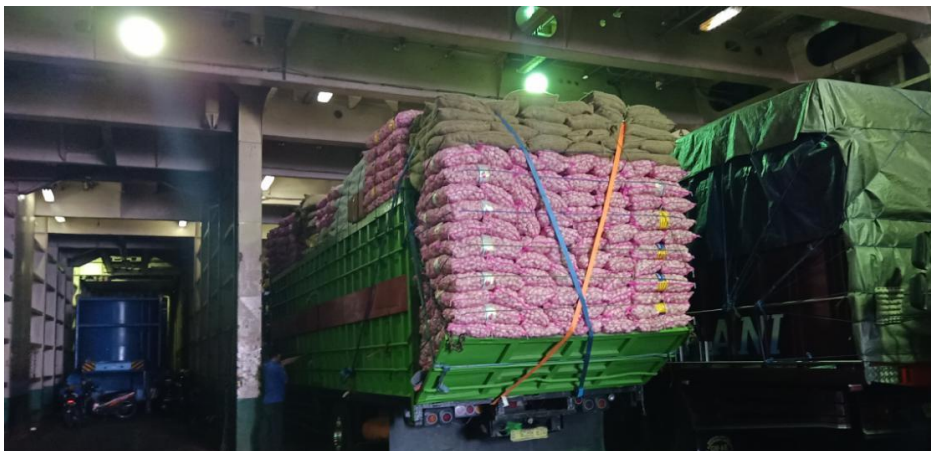
Hampir sebagian besar dimensi truk yang naik ke kapal lebih besar dari dari ukuran normal. Berdasarkan rekaman CCTV Pelabuhan Tanjung Perak, muatan yang diangkut di dalam bak truk melebihi ukuran bak bahkan di bagian kepala truk juga ada yang dimuati barang-barang. Berdasarkan gambar kondisi truk di geladak kendaraan yang berhasil diperoleh Tim Investigasi dari saksi terlihat masih terdapat ruang setinggi ± 1 m antara truk dan langit-langit geladak kendaraan.

Gambar I-18: Kondisi Geladak Kendaraan Atas Saat Pemuatan

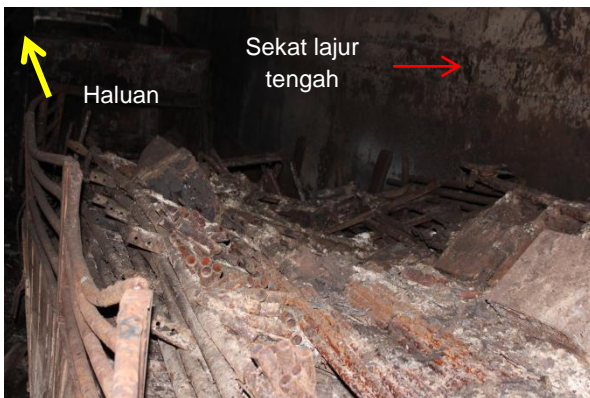
Gambar I-20: Muatan Truk A

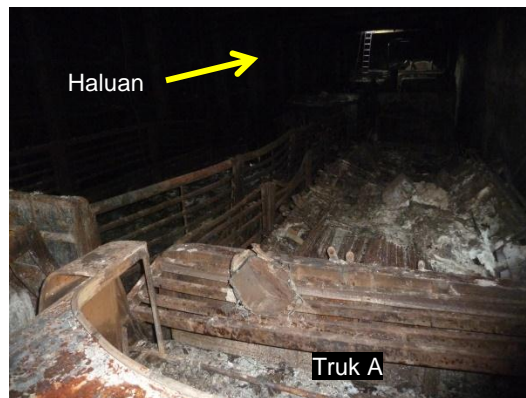
Gambar I-21: Muatan Truk A dan Truk di Sebelahnya

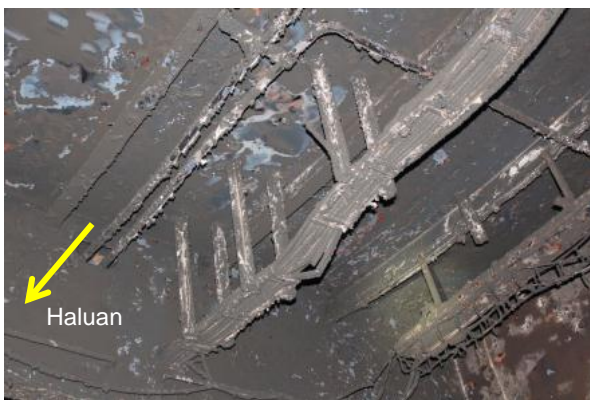
Gambar I-22: Instalasi Listrik di Atas Truk A

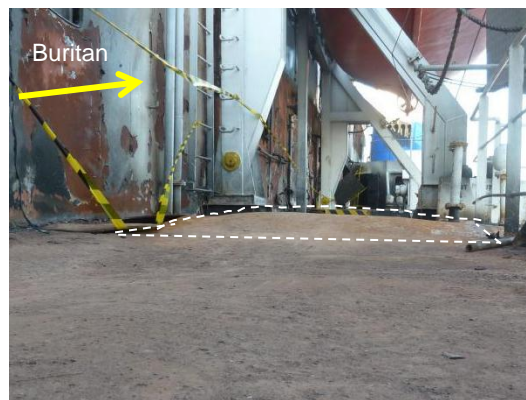
Pukul 21.00 WIB, Mualim I Senior menghubungi kepala cabang PT Jembatan Nusantara (JN) Surabaya untuk menginfokan kebakaran kapal. Pada saat itu api membesar di sisi kiri kapal. Orang-orang yang ada di sisi kiri mulai diarahkan awak kapal turun ke rakit penolong kembang, sedangkan yang berada di atap Geladak B mulai bergeser turun ke sisi kanan dan buritan Geladak A. Pada saat itu api sudah menjalar ke Geladak A dan mulai terlihat jilatan api dari jendela ruang penumpang. Pelat Geladak A kiri juga terlihat merah membara.

Gambar I-23: Deformasi Pelat Geladak A kiri Tepat di Atas Area Truk A

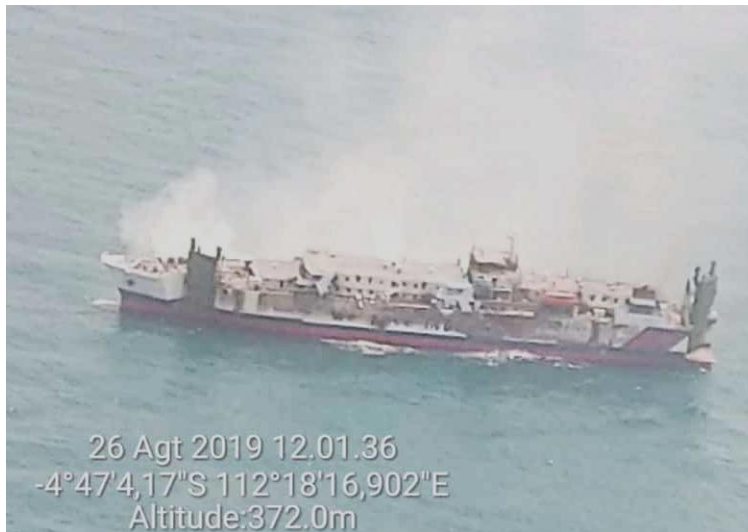
Gambar I-25: Kondisi Santika Nusantara Empat Hari Setelah Kejadian (sumber: Tim SAR Gabungan)
