# **LAPORAN AKHIR**

**KNKT.19.08.20.03**

**TENGGELAMNYA *NUR ALLYA***

**21 AGUSTUS 2019**

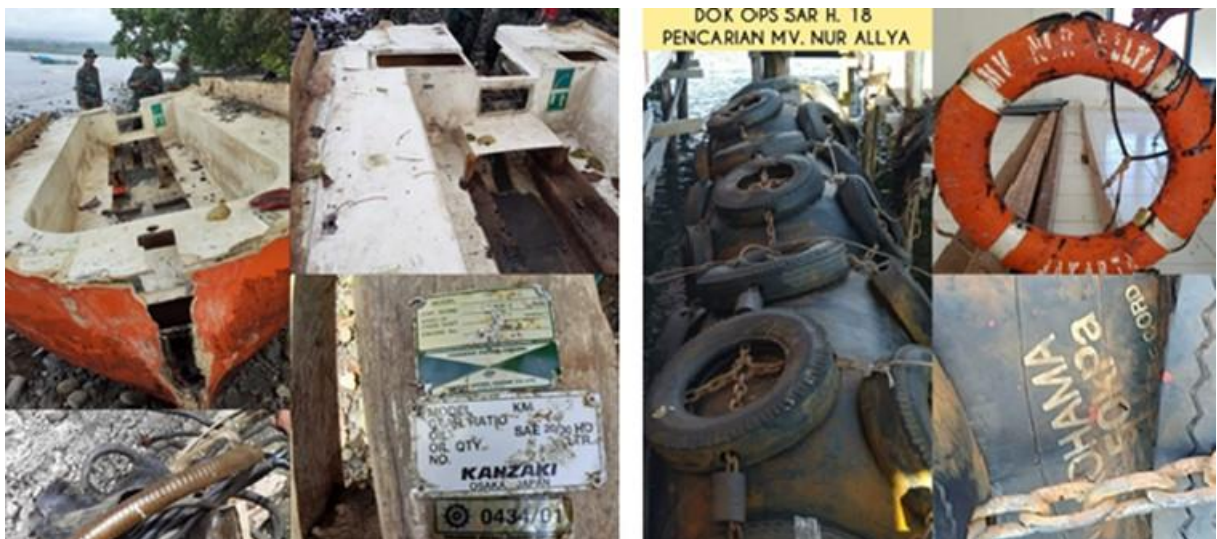
1. *Nur Allya* hingga penutupan Operasi SAR belum diketahui keberadaannya.
2. Penemuan barang-barang *Nur Allya* berupa *lifeboat* dengan kondisi rusak, *lifebouy* yang tertera nama *Nur Allya*, fender karet merek Yokohama serta tumpahan limbah oli kotor yang ditemukan tim SAR gabungan di perairan Desa Fluk, Obi Selatan.
3. Hasil e-broadcast yang dilakukan BCC hingga pemapelan yang dilakukan oleh Pushidros TNI AL, Dirjen Perhubungan Laut Kementerian Perhubungan, SROP Ternate, SROP Ambon, KSOP Ternate, KUPP Labuha Bacan, KUPP Obi, KUPP Babang Bacan, dan KUPP Laiwui, hingga penutupan Operasi SAR belum membuahkan hasil.
4. Status 25 awak kapal *Nur Allya* dan 2 orang pengikut dinyatakan hilang.
5. Kantor Pencarian dan Pertolongan kelas II Ternate tetap melaksanakan monitoring aktif Apabila di kemudian hari ditemukan tanda-tanda keberadaan *Nur Allya*, operasi SAR dapat dibuka kembali.

**Gambar I-18: Temuan-temuan perlengkapan kapal milik Nur Allya**

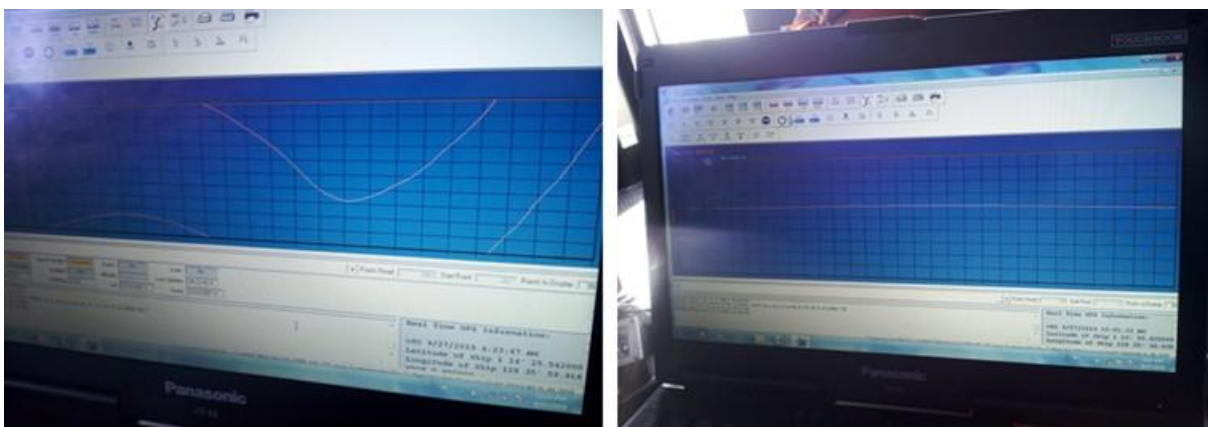
Dengan menggunakan *KN. SAR Pandudewanata*, tim melakukan survey mempergunakan peralatan *magnetometer* dan *pinger locater*. Dari hasil pencarian dengan menggunakan kedua peralatan tersebut ditemukan daerah yang terdapat nilai anomali fluks magnetik yang signifikan sekitar 915,76 Tesla.

Gambar I-32: Foto hasil Magnetometer pencarian *Nur Allya*

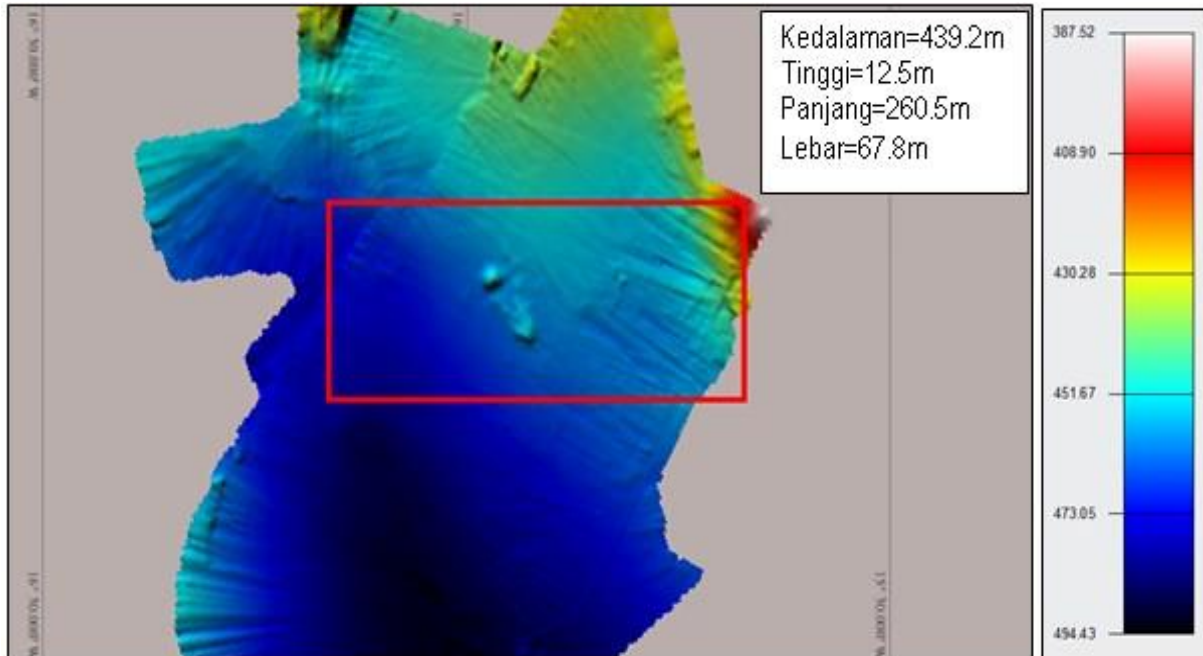
Gambar I-36: Object ID 1 Lintang 1°13'19.31" LS dan Bujur 128°35'21.96" BT

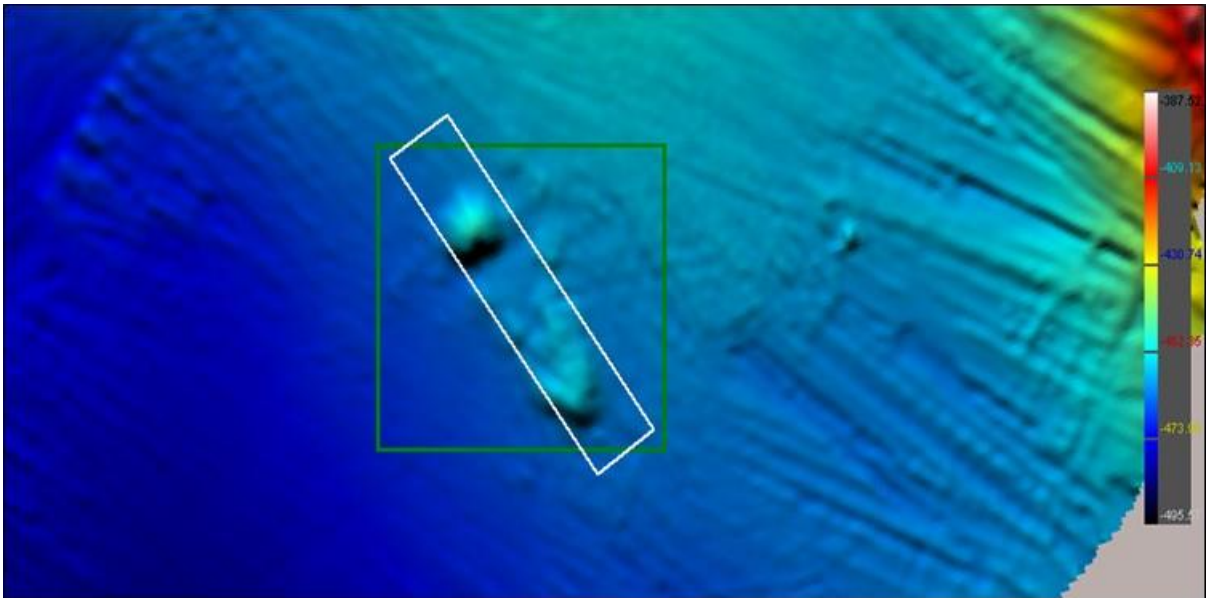
**Gambar II-2: Anomali MBES Nur Allya**

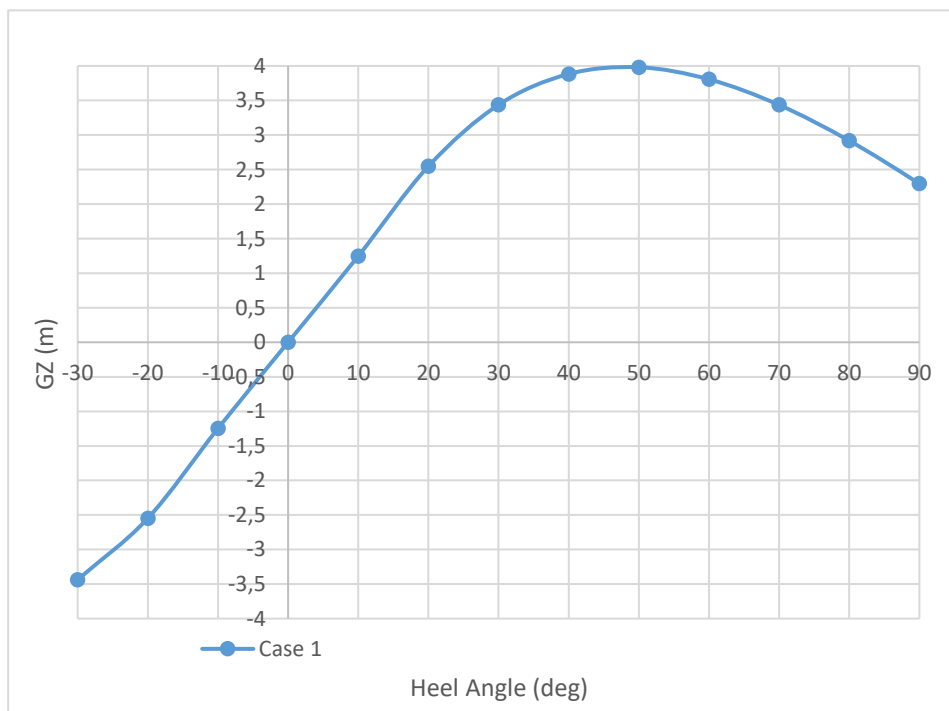
**Gambar II-5: Kurva Stabilitas Lengan GZ kapal berangkat**

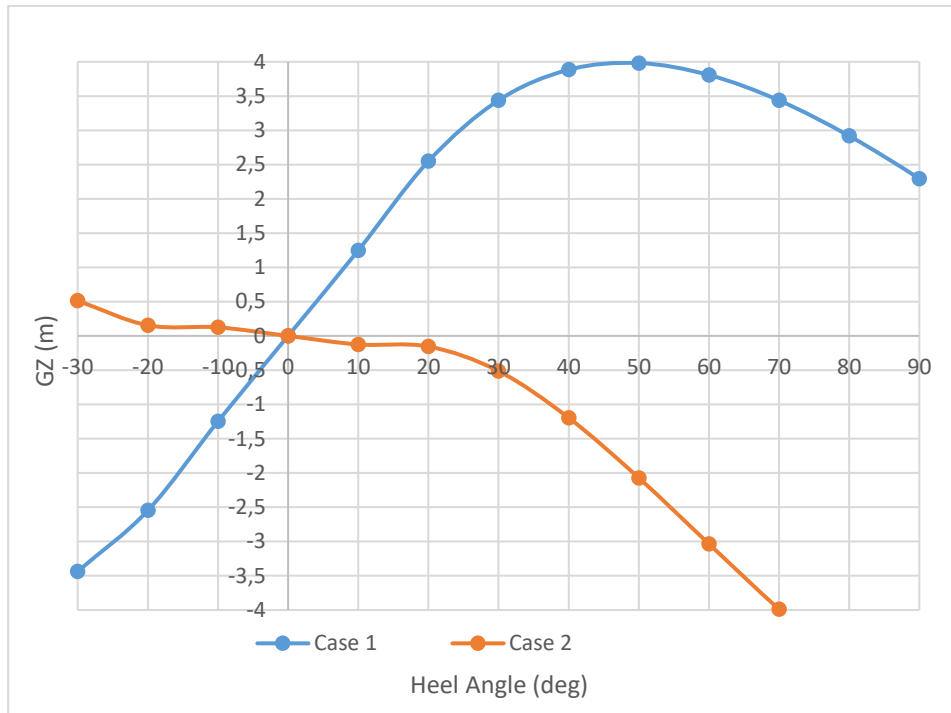
Gambar II-6: Kurva Stabilitas Lengan GZ kapal setelah mengalami likuefaksi

Criteria	Value	Units	Actual	Status
1	3.1.2.1: Area 0 to 30	3.1513	m.deg	0.0000	Fail
2	3.1.2.1: Area 0 to 40	5.1566	m.deg	0.0000	Fail
3	3.1.2.1: Area 30 to 40	1.7189	m.deg	5.0560	Fail
4	3.1.2.2: Max GZ at 30 or greater	0.200	m	-0.513	Fail
5	3.1.2.3: Angle of maximum GZ	25.0	deg	0.0	Fail
6	3.1.2.4: Initial GMt	0.150	m	-0.824	Fail

Dari rekapitulasi pemenuhan persyaratan IS Code di atas diketahui stabilitas kapal tidak memenuhi seluruh batasan dari yang dipersyaratkan (disebutkan dalam frasa “fail”).
