**KOMITE NASIONAL KESELAMATAN TRANSPORTASI
REPUBLIK INDONESIA**

KNKT.19.11.22.03

Laporan Investigasi Kecelakaan Pelayaran

Insiden Senggolan Musthika Kencana I (IMO 9042881)

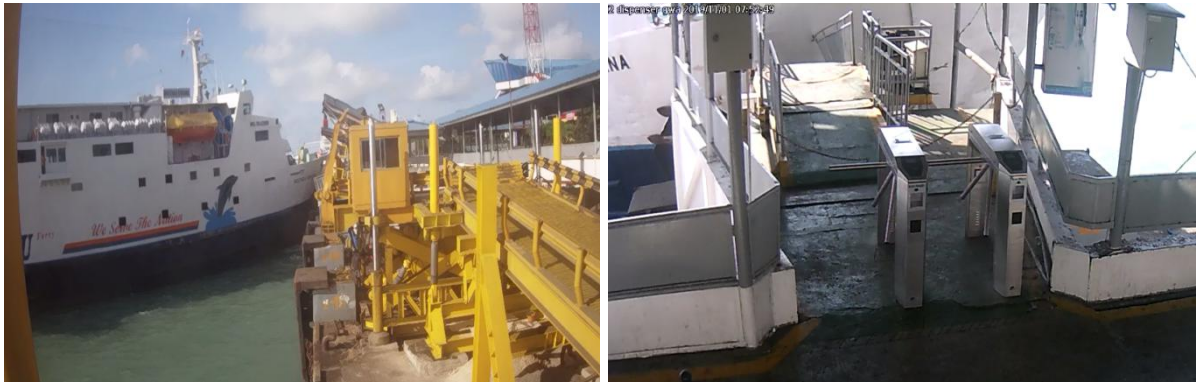
Pukul 07.49 WIB, haluan kapal menyenggol dermaga dan kapal terus bergerak. Selanjutnya kapal terus mendekati dan akhirnya menyenggol *Gangway No. 1*. Kejadian ini menyebabkan kerusakan pada bagian atas *gangway*. Pagar haluan kapal juga mengalami kerusakan akibat senggolan tersebut. Mesin kapal masih dalam posisi netral, sementara penggerak haluan masih kiri penuh.

Gambar 2: Posisi Kapal Pada Saat Menyenggol Gangway Penumpang (Kiri). Sudut Pandang Kamera Gangway (Kanan)

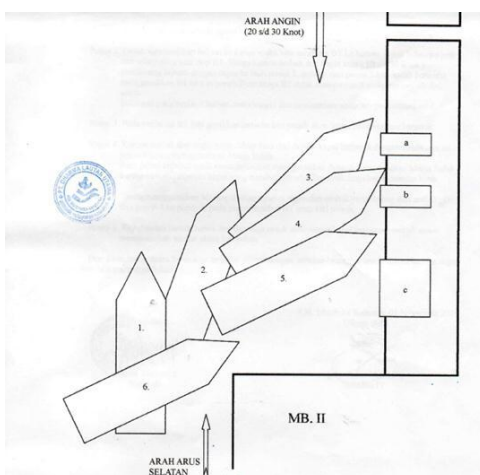
Pukul 07.52 WIB, kapal terus bergerak menyamping mendekati Gangway No. 2 dan akhirnya juga menyenggol Gangway No. 2 sehingga menimbulkan kerusakan pada bagian pagar.

- a. Gangway No. 1
- b. Gangway No. 2
- c. Sideramp

Haluan kapal masih tertahan di Dermaga No. 2 pada posisi yang hampir tegak lurus dengan dermaga dan mesin penggerak depan masih dijalankan penuh ke kiri. Kapal bergerak terus mendekati Side Ramp sampai akhirnya menyenggol rampa tersebut tetapi tidak menimbulkan kerusakan.

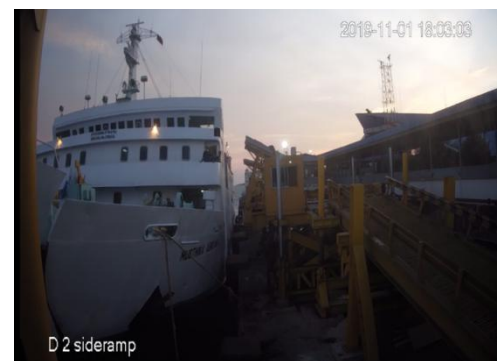
Gambar 4: Kapal Sandar Haluan Pada Saat Sore Hari Di Hari Yang Sama Setelah Insiden

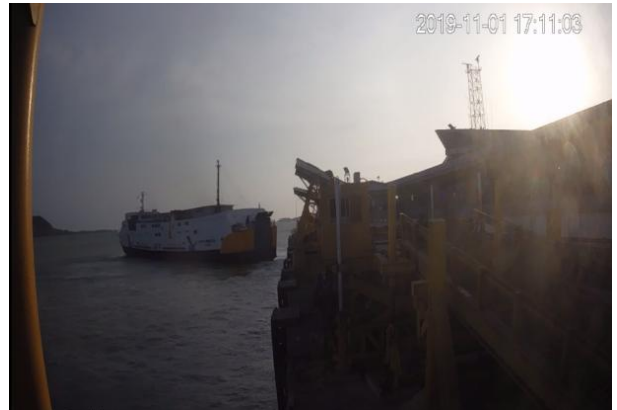
Pukul 16.35 WIB, buritan kapal telah mendekati MB Dermaga No. 2 sebagai upaya untuk sandar buritan. Namun, kapal terbang ke kiri menjauhi MB dan haluan kapal tidak dapat disejajarkan dengan dermaga sehingga mengalami gagal sandar. Selanjutnya kapal dicoba untuk melakukan sandar ulang.

Pukul 16.44 WIB, kapal pada posisi yang sama dengan sebelumnya mencoba untuk melakukan sandar ulang dengan metode yang sama. Pada saat mendekati Dermaga No. 2, sudut kapal sekitar 45 derajat dengan haluan menjauh dari dermaga. Mesin kapal digerakkan maju mundur menyesuaikan posisi kapal. Pada kesempatan kali ini kapal belum berhasil disandarkan ke Dermaga No. 2. Haluan kapal kembali terbang ke kiri, sementara buritan kapal tidak dapat mendekati dermaga sehingga posisi kapal tidak ideal untuk dilakukan penyandaran.

Gambar 5: Posisi Kapal Saat Mencoba Sandar Pada Waktu Sore Pada Hari Yang Sama Dengan Insiden

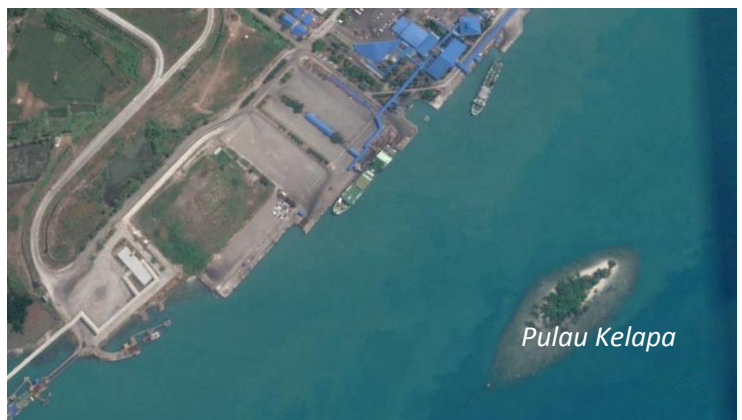
Area kolam Pelabuhan Penyeberangan Bakauheni merupakan perairan dengan kondisi terbatas yang mana alur masuknya dibatasi dengan beberapa pulau dan Pulau Kelapa yang merupakan area gosong (dangkal). Pulau Kelapa ini berada tepat di depan Dermaga No. 2 dan Dermaga No. 3. Lokasi gosong ini membentuk penyempitan sehingga menimbulkan arus dalam laut yang melalui area penyempitan. Hal ini menyebabkan arus cenderung lebih cepat dibandingkan dengan area lain di sekitarnya terutama pada saat terjadi pasang atau surut.

Gambar 7: "Gosong" Pulau Kelapa di Depan Dermaga No. 2 dan 3 Pelabuhan Penyeberangan Bakauheni
