**KOMITE NASIONAL KESELAMATAN TRANSPORTASI
REPUBLIK INDONESIA**

KNKT.19.11.24.03

Laporan Investigasi Kecelakaan Pelayaran

Terbakarnya Anjungan *Tanto Ceria*

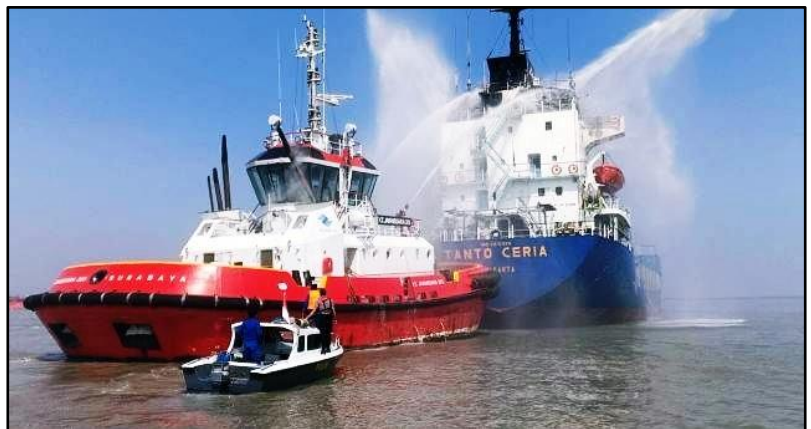
Gambar 2: Proses pemadaman Tanto Ceria

Awak kapal kemudian membawa slang hidran dari geladak buritan dan naik menuju anjungan melalui tangga luar belakang. Akan tetapi, slang hidran tersebut tidak dapat mencapai anjungan dan tekanan air yang keluar dirasakan terlalu lemah. Juru Minyak (*Oiler*) yang sempat datang mengenakan *Emergency Escape Breathing Device* (EEBD) tanpa menggunakan *firemen outfit* untuk membantu pemadaman juga tidak sanggup melawan panas karena tidak mengenakan pakaian pemadam (*fireman outfit*).

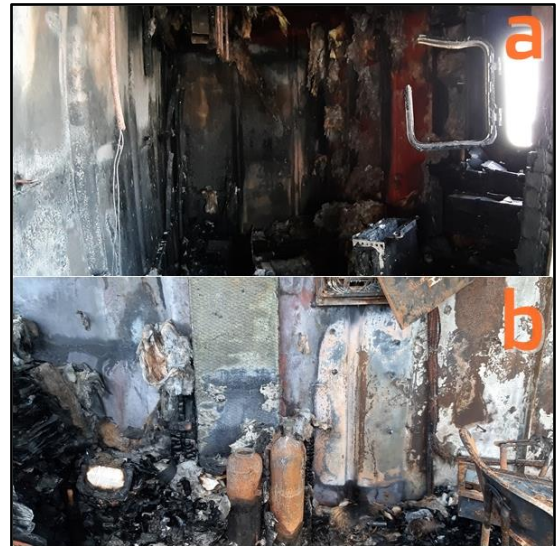
Akibat kebakaran tersebut, tidak ada laporan mengenai korban jiwa atau luka dalam kecelakaan ini. Meski demikian, semua ruangan dan kamar Pandu di lantai anjungan mengalami kerusakan berat. Sementara itu, ruangan akomodasi di bawah anjungan mengalami kerusakan ketika proses pemadaman dengan air laut. Kamar mesin beserta seluruh permesinannya tidak mengalami kerusakan.

Gambar 3: Dampak kebakaran di kamar Pandu (a) dan area anjungan (b)

Pemeriksaan visual pada kamar Pandu mengungkapkan bahwa dinding yang bersebelahan dengan *funnel* mengalami kerusakan paling parah. Pada dinding tersebut juga nampak adanya perubahan warna pelat akibat paparan panas tinggi dalam waktu lama. Sisi dinding lainnya masih menyisakan sejumlah barang berbahan kayu, kertas, dan *rockwool*. Dinding tangga akomodasi yang bersebelahan dengan *funnel* juga mengalami deformasi di mana dinding tangga pada sisi lainnya tidak mengalami hal seperti itu. Oleh karena itu, Tim Investigasi menganalisis kondisi dinding yang bersebelahan dengan *funnel* tersebut.

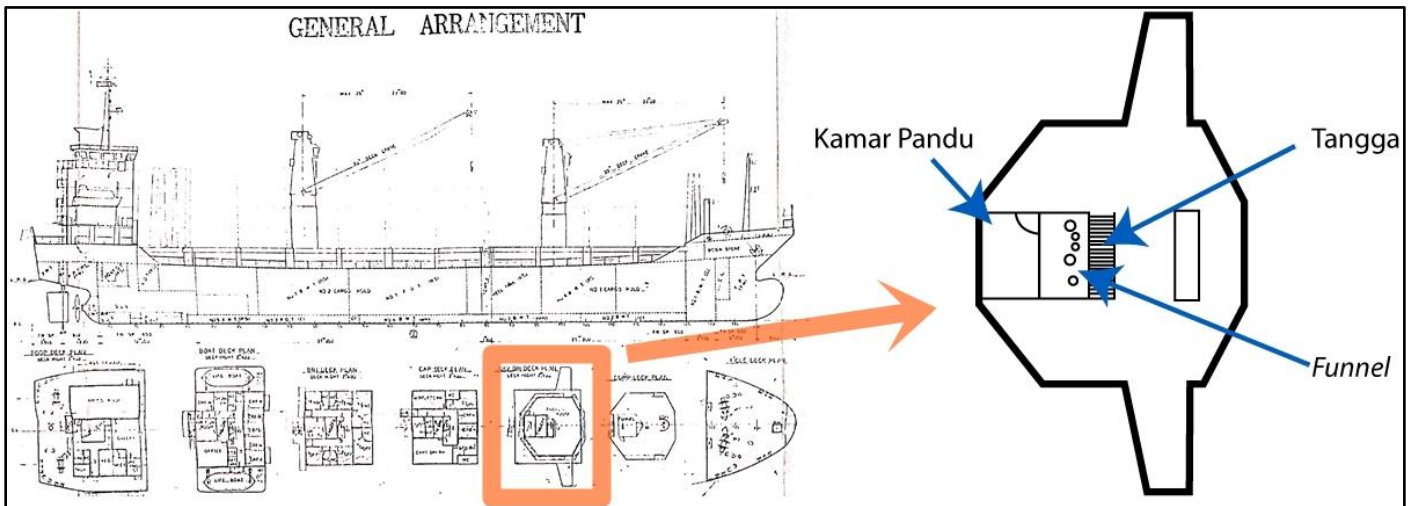
Kamar Pandu *Tanto Ceria* didesain di sisi buritan anjungan dan bersebelahan dengan ruang *funnel*. Kamar Pandu ini memiliki satu pintu akses dan satu jendela. Pintu akses dan jendela kamar Pandu hampir selalu tertutup. Hal tersebut dilakukan untuk mengurangi hawa panas yang terus-menerus keluar dari kamar tersebut ke dalam anjungan. Jika pintu kamar dibiarkan terbuka, awak kapal di anjungan tidak akan merasa nyaman.

Di dalam kamar pandu terdapat sejumlah barang yang tergolong tidak digunakan lagi. Sebagai contoh, buku-buku, dokumen kapal, bangkai computer, tempat tidur, dan kasur. Di samping itu, terdapat sejumlah material interior berbahan kayu pada kusen, dinding, langit-langit, dan lemari buku. Jendela kamar pandu menghadap arah buritan kapal.

Gambar 4: Rencana Umum (GA) Tanto Ceria (kiri) dan kamar pandu di anjungan (kanan)

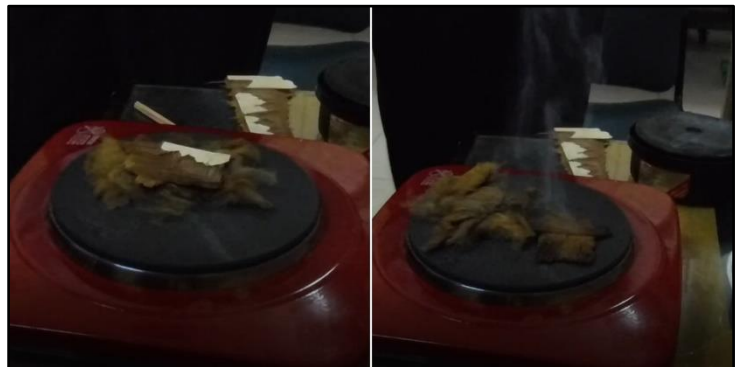
Tim Investigasi telah melakukan uji bakar terhadap kedua material yang diduga sebagai material yang pertama kali terbakar, yaitu *lose rockwool* dan *plywood*. Pelat baja tidak diuji karena memiliki ketahanan panas paling baik di antara ketiga material tersebut dan pelat baja tidak mengalami perubahan zat, kecuali hanya deformasi di sebagian lokasi. Sedangkan *lose rockwool* dan *plywood* diuji karena kedua material tersebut paling banyak terbakar, terutama yang terpasang di kamar Pandu.

Gambar 6: Loose rockwool ditempatkan di antara sumber panas dan plywood (kiri); plywood langsung berasap ketika ditempelkan langsung pada sumber panas (kanan)

Dari pengujian ketahanan panas terhadap *lose rockwool*, material tersebut akan mengeluarkan asap hanya ketika material tersebut mengandung air (lembab) pada temperatur di atas 100°C. Setelah kandungan air menguap dan pemberian panas dilanjutkan, asap akan hilang dan *lose rockwool* tetap tidak terbakar atau berubah warna. Hingga temperatur lebih dari 380°C, tetap tidak terjadi apa-apa pada *lose rockwool*.

Pengujian ketahanan panas terhadap *plywood* menunjukkan perilaku yang berbeda tergantung jarak sumber panas terhadap *plywood*. Ketika *lose rockwool* diletakkan di antara *plywood* dan sumber panas, *plywood* tidak terbakar hingga temperatur 380°C. Namun demikian, ketika *plywood* tersebut diletakkan tanpa material penghalang, *plywood* mulai mengeluarkan asap pada temperatur sekitar 120°C dan mulai terbakar pada temperatur sekitar 180°C. Sampel material yang diuji bakar tersebut terlihat terbakar seluruhnya karena panas tersebar merata ke seluruh bagian sampel. Di akhir pengujian, ketika sampel dibelah, terlihat bahwa *plywood* telah berubah menjadi arang dengan bara di bagian tengahnya. Kendati tampilan dari luar sampel *plywood* tidak tampak adanya api sedang terbakar (hanya berubah warna menjadi hitam dan mengeluarkan asap hitam tebal seperti yang diceritakan oleh awak kapal), tetapi bagian dalam *plywood* ternyata sudah menjadi sumber panas yang baru. Dari pengujian ini dapat disimpulkan bahwa yang terbakar

pertama kali adalah *plywood*, bukannya *lose rockwool*. *Plywood* juga terlihat mulai terbakar setelah mendapatkan paparan panas cukup lama hingga menjadi benar-benar kering sebelum akhirnya terbakar.

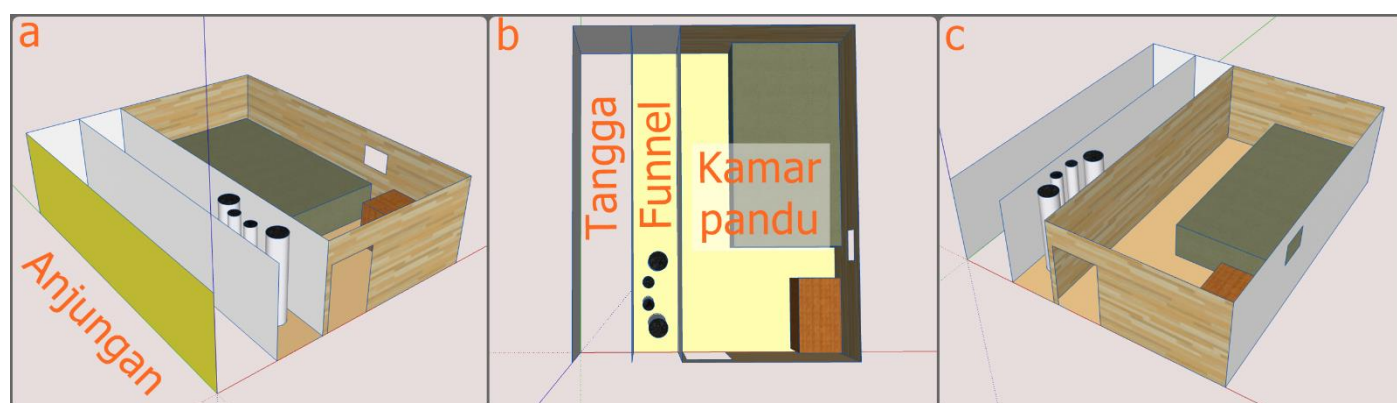
Gambar 7: Pespektif kamar pandu: dilihat dari kiri-depan anjungan (a), dilihat dari atas (b), dilihat dari kiri-belakang anjungan (c)

Berdasarkan penuturan awak kapal, kondisi kamar Pandu yang terasa panas sudah lama terjadi. Kondisi itu membuat kamar tersebut senantiasa ditutup untuk mengurangi tersebarnya hawa panas dari kamar tersebut ke area anjungan. Di dalam kamar tersebut terdapat satu cerobong keluaran AC sentral yang tidak efektif mengatasi temperatur panas tersebut. Bahkan, AC sentral tersebut diakui oleh awak kapal tidak dapat diandalkan untuk anjungan, meskipun pintu kamar Pandu sudah ditutup. Dengan keadaan kamar Pandu seperti itu, tidak ada awak kapal yang mau untuk menggunakan kamar tersebut untuk beristirahat atau sekedar untuk duduk-duduk.

Dari serangkaian kondisi di atas, sayangnya tidak ada laporan dari awak kapal atau perusahaan kepada *Marine Inspector* atau surveyor klasifikasi. Dengan tidak adanya laporan, kamar Pandu menjadi substansi yang tidak termasuk di dalam aspek pemeriksaan rutin untuk kapal *Tanto Ceria*.
