# **LAPORAN AKHIR**

## **KNKT.19.12.25.03**

*MAJU 8 MENUBRUK*

*SHINPO 16*

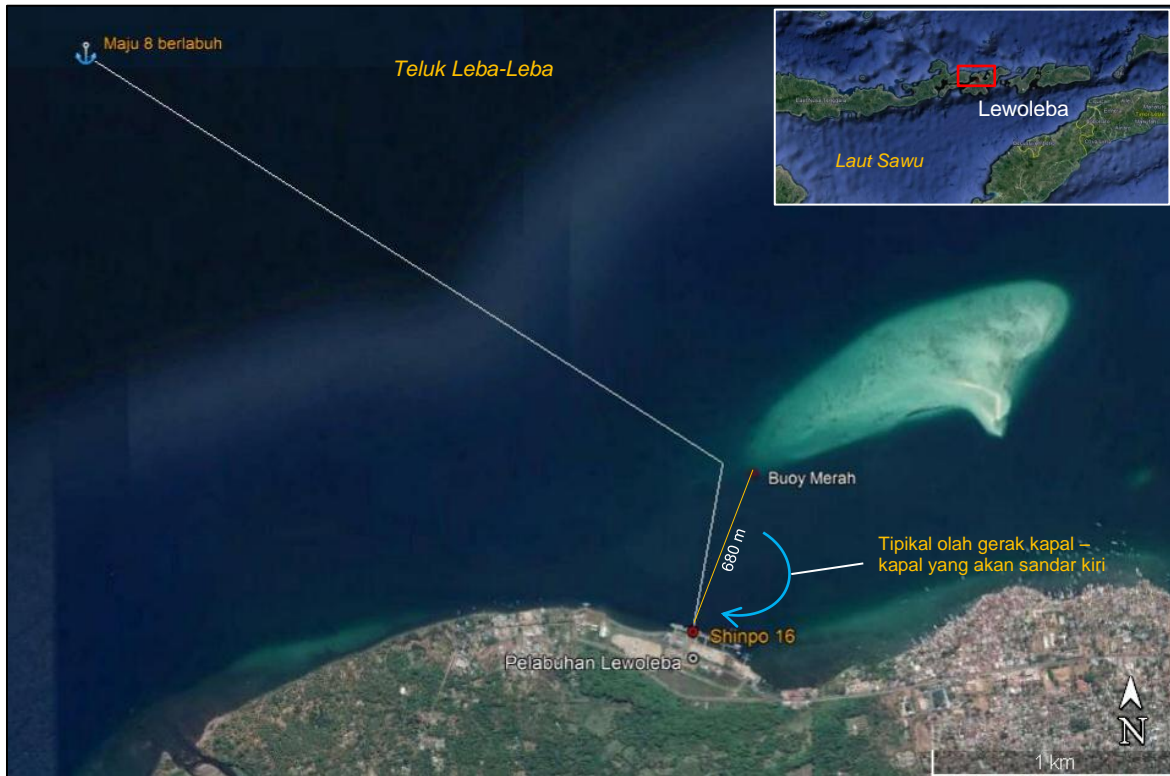
**Gambar I-1: Ilustrasi Trek Pergerakan Maju 8 dan Posisi Shinpo 16 di Pelabuhan Lewoleba**

Pukul 17.55 WITA, melihat kapal masih melaju, Nakhoda kembali memerintahkan KKM untuk mesin Mundur Pelan (*Slow Astern*). Haluan *Maju 8* tetap diarahkan ke haluan *Shinpo 16*.

Mualim II di haluan yang sedang menyiapkan tali kapal memberitahukan kepada Nakhoda jika jarak dengan *Shinpo 16* sekitar 300 meter. Pada saat itu *Maju 8* tetap melaju mengarah ke haluan *Shinpo 16*.

Pada saat jarak sekitar 150 meter, Mualim II kembali memberitahukan jarak *Maju 8* dengan *Shinpo 16* kepada Nakhoda. Kecepatan kapal pada waktu itu sekitar 3,7 knot. Menyadari kecepatan kapal tidak banyak berkurang, Nakhoda langsung memerintahkan Mualim II untuk melego jangkar 1 segel dan memerintahkan Juru Mudi untuk cikir kanan. Kemudian Mualim II melego jangkar kanan sekitar 1 segel dan ditahan. Beberapa saat kemudian Nakhoda memerintahkan Mualim II untuk menurunkan rantai jangkar hingga 3 segel. Mualim II kembali melego jangkar 3 segel di atas air. Pada saat itu rantai jangkar masih terlihat kendur.

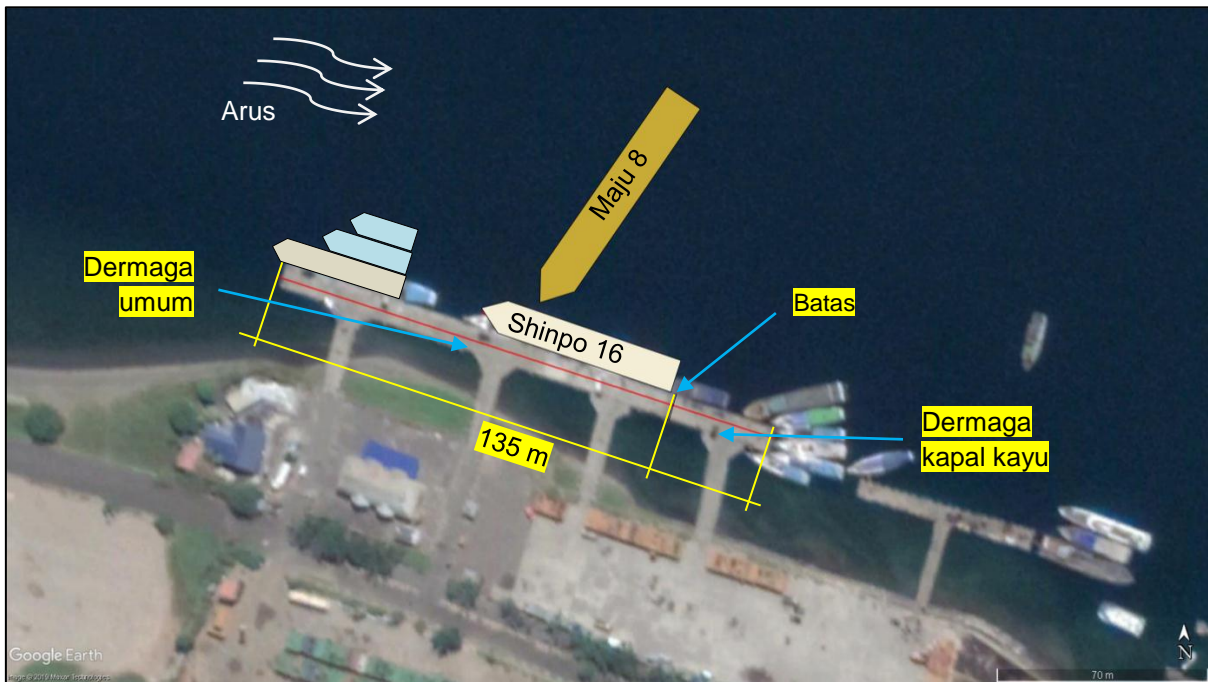
**Gambar I-2: Ilustrasi Tubrukan (Diolah Dengan Google earth)**

Pukul 18.04 WITA, Nakhoda *Maju 8* memerintahkan KKM untuk stop mesin dan Nakhoda terus memerintahkan Juru Mudi untuk cिकार kanan. Juru Mudi mengatakan bahwa kemudi sudah cिकार kanan. Namun, *Maju 8* tetap mengarah ke haluan *Shinpo 16*. Di haluan *Maju 8*, Mualim II memerintahkan Bosun untuk melemparkan tali kapal ke awak *Shinpo 16*. Sesaat kemudian haluan *Maju 8* menubruk lambung kanan depan *Shinpo 16*. Pagar kanan kapal *Shinpo 16* rusak karena ditubruk haluan *Maju 8*. Awak *Shinpo 16* lalu melepas tali *Maju 8* yang telah dimasukkan di *bolder* *Shinpo 16*. Juru Mudi melihat kecepatan kapal 3,5 knot saat *Maju 8* menubruk *Shinpo 16*.

Setelah menubruk *Shinpo 16*, *Maju 8* perlahan mundur menjauh dari *Shinpo 16*. Agen Kapal dan awak kapal *Shinpo 16* yang berada di lambung kanan mendengar suara air dari dalam palka. Awak *Shinpo 16* lalu bergegas memeriksa ke dalam palka dan melihat air laut masuk ke dalam palka. Agen Kapal lalu berteriak ke awak kapal *Shinpo 16* untuk menyiapkan pompa. Mualim II *Shinpo 16* memerintahkan awak kapal untuk mengambil pompa. Pompa yang dibawa belum sempat digunakan, Mualim II *Shinpo 16* memerintahkan untuk meninggalkan palka.

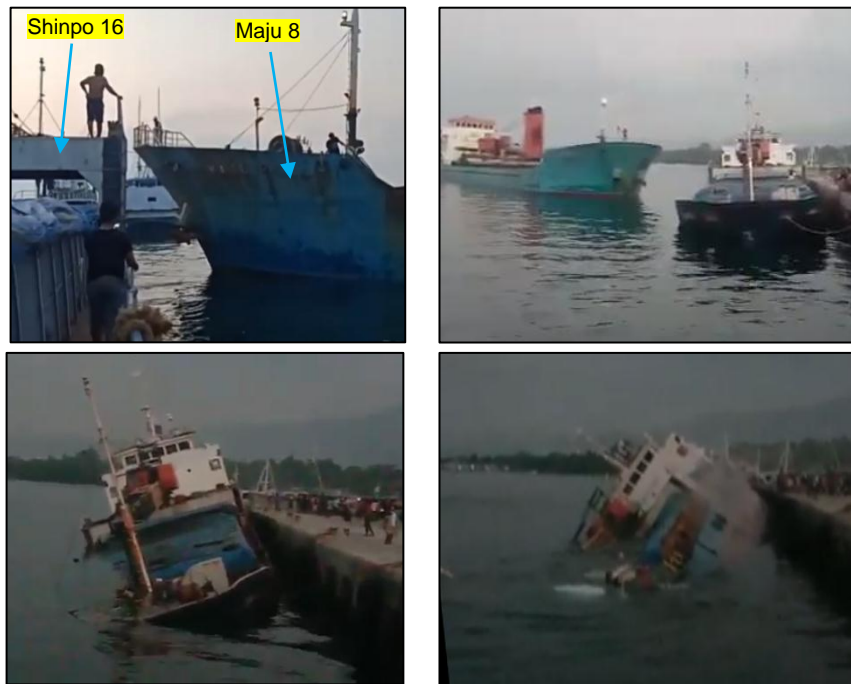
**Gambar I-3: Gambar Dari Video Amatir Sesaat Setelah Maju 8 Menubruk Shinpo 16**

*Shinpo 16* perlahan-lahan terguling ke kanan dan tenggelam. Masinis I yang masih berada di atas *Shinpo 16* berupaya menyeimbangkan diri mengikuti pergerakan kapal yang perlahan tenggelam. Seorang penduduk lokal terjun ke dekat buritan *Shinpo 16* untuk membantu Masinis I. Masinis I akhirnya terjun ke laut dan berhasil diselamatkan ke dermaga.

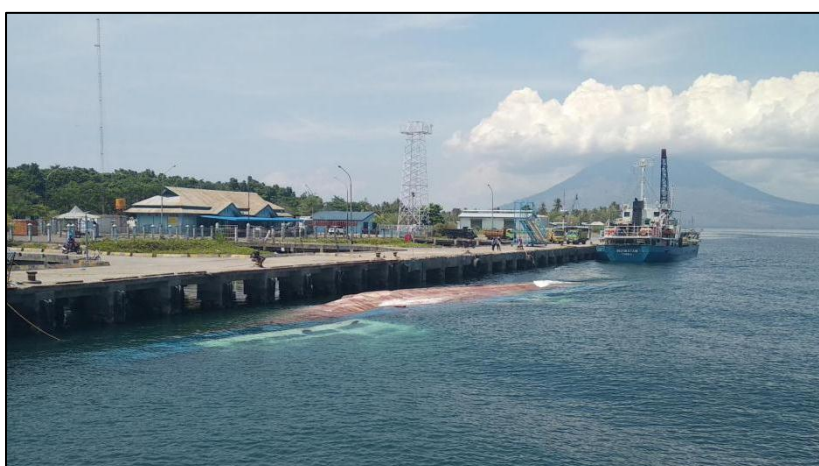
**Gambar I-4: Shinpo 16 Tenggelam di Pelabuhan Lewoleba**

Tidak ada korban jiwa dalam kejadian ini. Kapal *Shinpo 16* tenggelam bersama seluruh muatannya. Sementara itu, haluan kapal *Maju 8* yang menubruk *Shinpo 16* tidak mengalami kerusakan berarti.

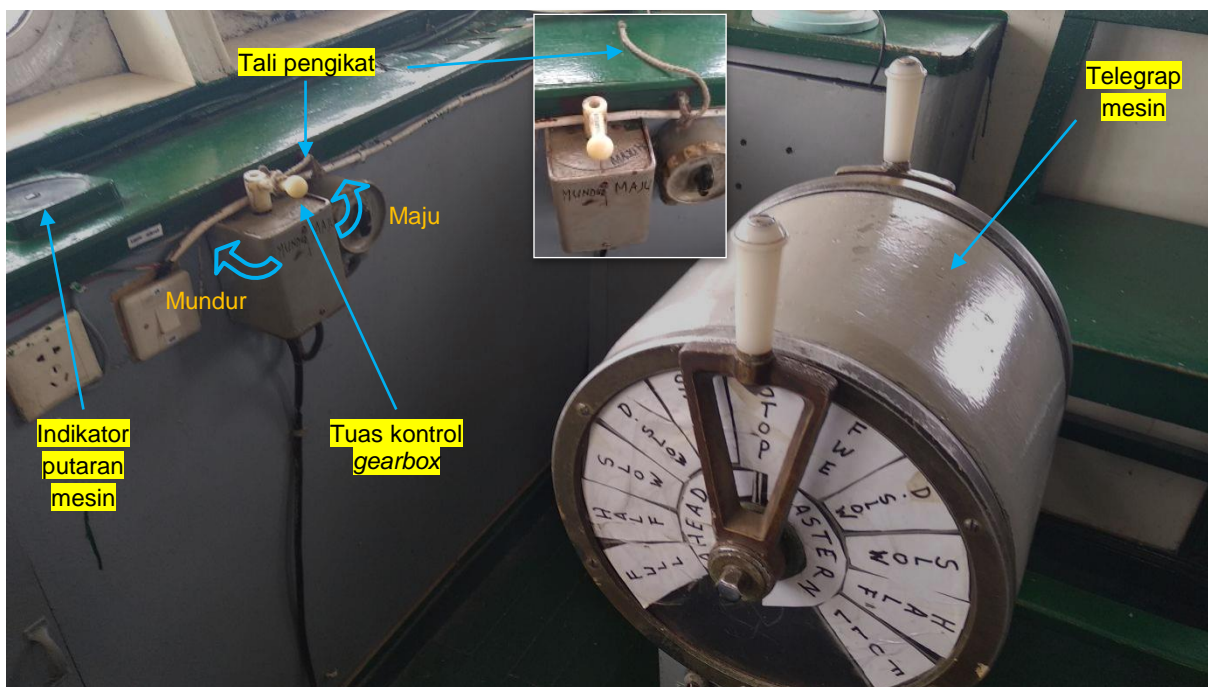
**Gambar I-6: Handel Telegraph Mesin dan Tuas Kontrol Gearbox di Anjungan Maju 8**

Telegraf mesin induk *Maju 8* terdapat di kamar mesin dan anjungan. Kontrol suplai bahan bakar ke mesin induk terletak di bagian kanan sisi mesin tepat di sebelah telegraf mesin. Indikator kecepatan putaran mesin induk tersedia di panel kontrol di sisi mesin induk dan di anjungan, keduanya dalam kondisi rusak. Tidak tersedia indikator arah putaran poros baling-baling (*shaft revolution indicator*) di anjungan. Awak kapal mengatakan untuk membedakan putaran poros baling-baling maju atau mundur melalui getaran yang dirasakan di anjungan. Getaran mesin induk saat putaran poros baling-baling mundur terasa lebih kasar dibanding putaran maju.

Aturan SOLAS Regulation 31 tentang Machinery Controls terkait indikator kontrol mesin menyebutkan bahwa indikator untuk kecepatan baling-baling dan arah putaran untuk baling baling kisar tetap harus terpasang di anjungan. Dalam aturan nasional *non conventional vessel standard* (NCVS) belum mengatur terkait indikator arah putaran dan kecepatan baling-baling harus terpasang di anjungan.

Kemudi kapal *Maju 8* berada di tengah konsol anjungan, sedangkan telegraf mesin dan tuas kontrol *gearbox* terletak di area kanan anjungan. Terdapat sebuah tali pengikat tuas *gearbox* yang digunakan untuk mengikat tuas agar tetap di posisi kontrol “maju” saat kapal berlayar.
