# **LAPORAN FINAL**

**KNKT.20.01.01.03**

**Laporan Investigasi Kecelakaan Pelayaran**

**Kapal barang *EL No.2* tenggelam  
di perairan Pulau Mendulu, Belitung**

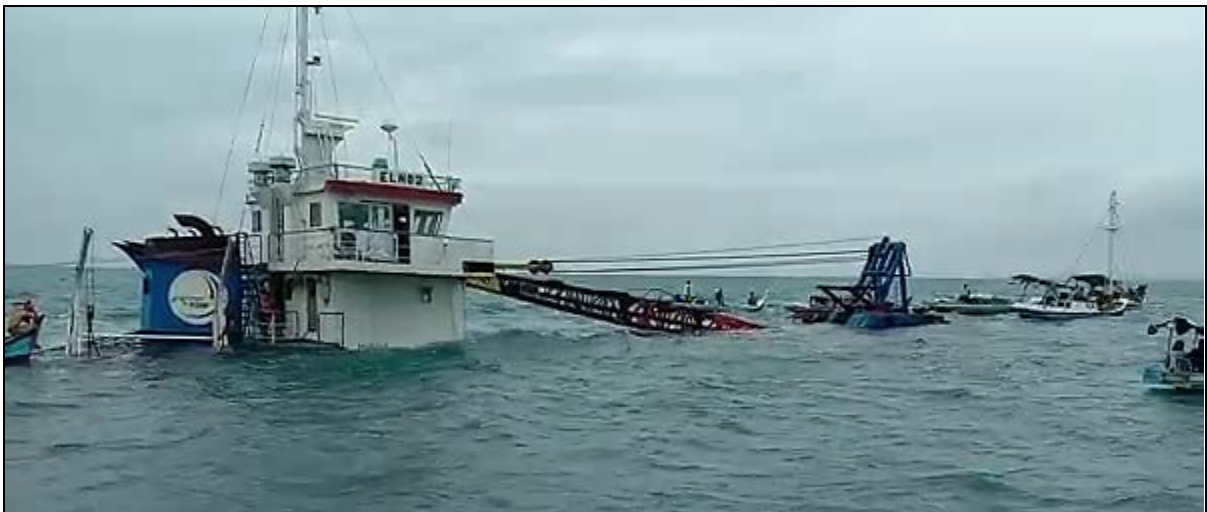
**Gambar I-4: Kondisi kapal EL No.2 yang hanyut dan kandas (sumber: KSOP Tanjungpandan)**

Kondisi kapal *EL No.2* sewaktu petugas yang berwenang berada di lokasi mendapati kapal masih dalam keadaan utuh. Bangunan kapal di atas air yang masih dapat terlihat adalah tiang depan, bagian atas rumah derek dan sebagian dari batang derek, bagian atas dewi-dewi sekoci, bagian atas cerobong, serta akomodasi yang berada diatas geladak sekoci. Sedangkan geladak lambung timbul dan tutup palka tidak terlihat lagi karena sudah berada

di bawah permukaan air. Tidak terlihat adanya polusi minyak pada permukaan laut di sekitar lokasi tempat kapal berada.

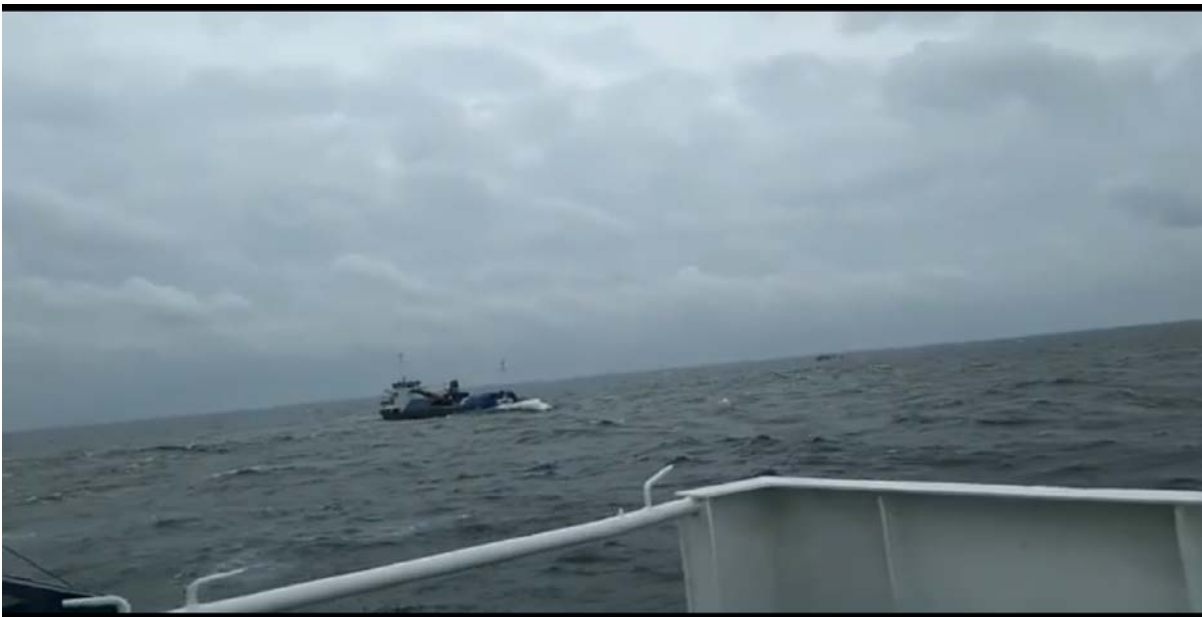
**Gambar I-5: Terlihat gelombang memecah di haluan *EL No.2* (sumber: kapal lain)**

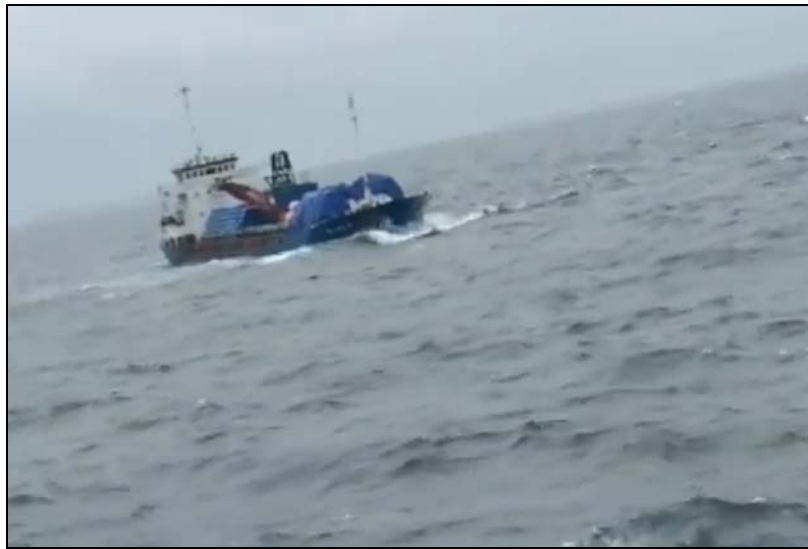
Gambar I-6: Gelombang memecah di haluan EL No.2 (sumber: kapal lain)

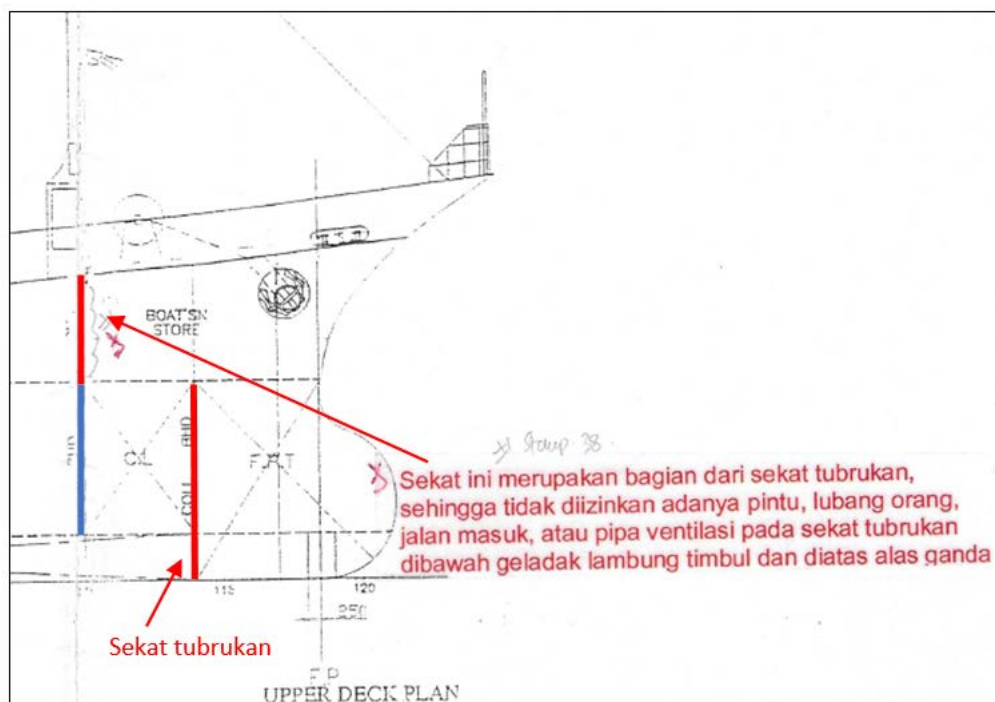
EL No.2 mempunyai sebuah sekat tubrukan yang berada di depan. Letak sekat tubrukan ini ada di *frame* 114. Sekat tubrukan di depan ini terpasang mulai dari pelat dasar sampai pelat di bawah *2nd deck*. Sedangkan seterusnya dari pelat di atas *2nd deck* sampai pelat di bawah geladak atas dalam keadaan tanpa sekat.

Gambar I-14: Sekat tubrukan pada gambar rencana umum dan catatan dari BKI

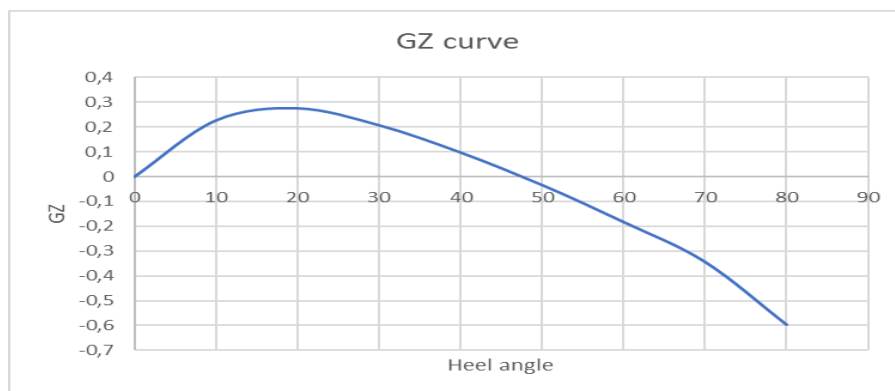
**Gambar I-16: Kurva stabilitas kapal berangkat**

Dari hasil di atas terlihat bahwa nilai maksimum lengan penegak sebesar 0,276 meter di *heel* 20°. Nilai maksimum lengan penegak tersebut lebih dari 0,2 meter akan tetapi terjadinya di bawah *heel* 25°. Hal tersebut kurang dari kriteria stabilitas untuk kapal barang menurut *Intact Stability Code*. Pada kurva lengan penegak terlihat bahwa kapal memiliki rentang stabilitas dari 0° sampai sekitar 47°.

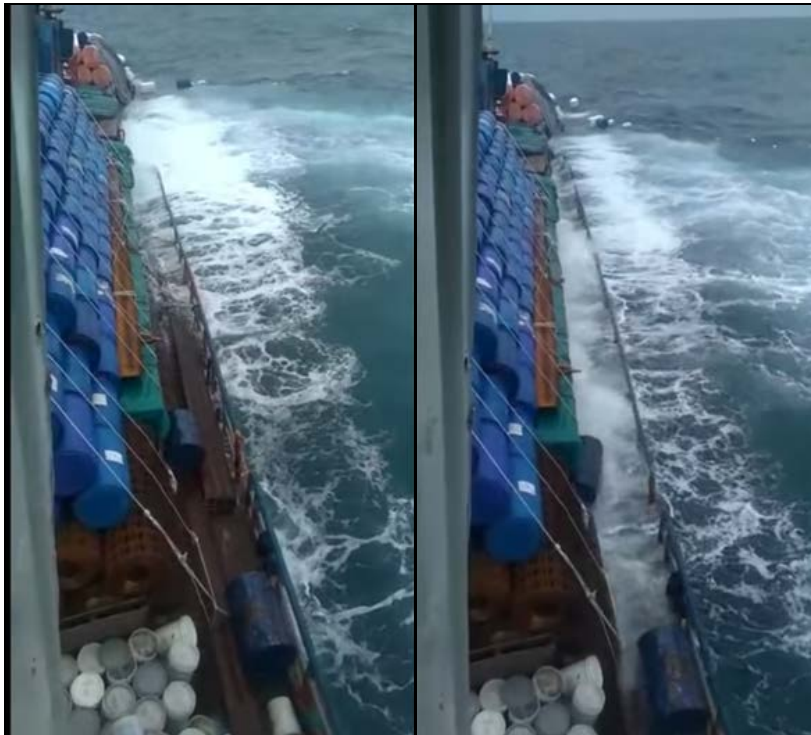
Kondisi sarat benaman yang bertambah membuat lambung timbul kapal semakin mengecil. Sewaktu berangkat kapal memiliki lambung timbul sekitar 900 mm yang kemudian berkurang sekitar 640 mm karena perubahan trim yang disebabkan oleh penggenangan dan efek *squat* yang terjadi selama pelayaran. Kondisi ini memiliki artian bahwa daya apung kapal di bagian depan berkurang yang pada akhirnya mengurangi kemampuan kapal untuk melewati gelombang.

**Gambar II-1: Lambung timbul yang kecil membuat air laut mudah naik ke geladak**

Perkiraan lambung timbul yang tersisa hanya sekitar 260 mm. Lambung timbul yang semakin mengecil serta sarat depan yang semakin bertambah membuat air laut mudah naik ke geladak haluan yang kemudian masuk ke dalam penyimpanan rantai jangkar melalui pipa koneksi rantai jangkar. Kapal tidak mengalami kemiringan dikarenakan proses penggenangan di dalam tangki-tangki terjadi secara merata.
