Laporan Akhir

KNKT.20.05.07.03

**Meledaknya Tangki Penampungan Sisa Muatan *JAG LEELA*
(*IMO 9173654*)**

**Di Galangan Kapal PT Waruna Shipyard Indonesia, Belawan
Republik Indonesia**

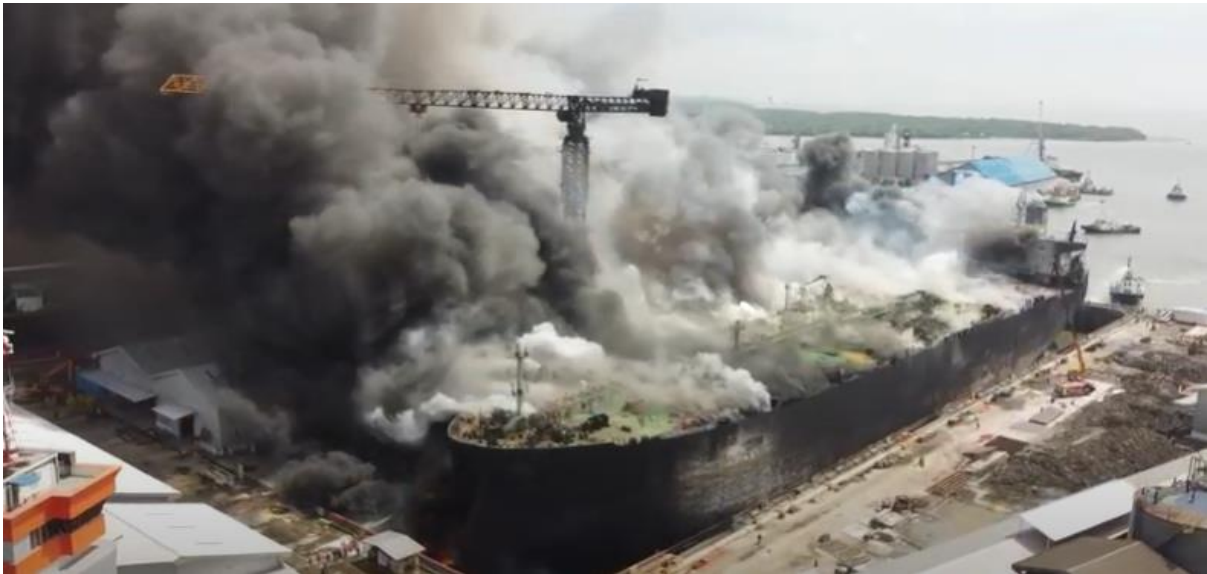
Gambar I-1: Jag Leela terbakar saat melakukan pengedokan

Pukul 08.20 WIB, saat pekerja subkontraktor akan memulai melakukan pekerjaannya, tiba-tiba terjadi ledakan dari tangki *slop* (kiri). Ledakan ini menimbulkan api yang menjalar keseluruh geladak utama kapal hingga ke bagian bawah kapal.

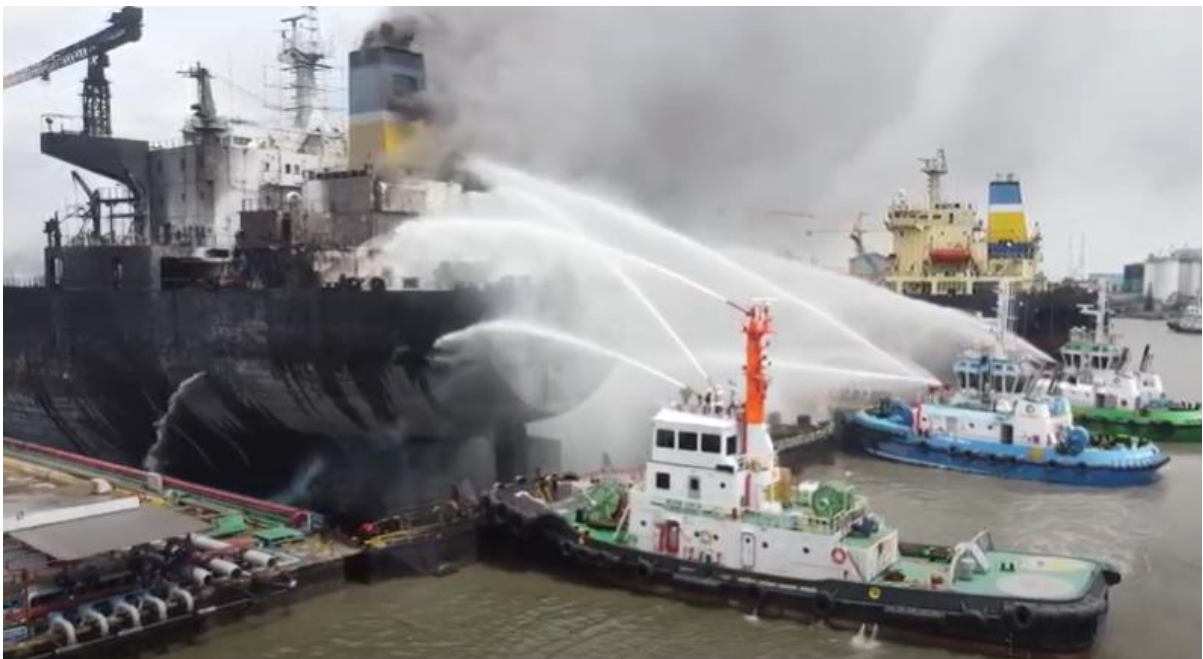
Gambar I-2: Proses pemadaman Jag Leela dari laut

Untuk menanggulangi kebakaran, pihak PT WSI menghubungi dinas pemadam kebakaran. Pemadaman kebakaran dilakukan baik dari darat maupun dari laut. Penanggulangan kebakaran dari darat dibantu oleh mobil pemadam kebakaran milik TNI AL Lantamal I Belawan, PT PLN pembangkit Sumatera Bagian Utara, dan mobil pemadam kebakaran milik Pemerintah Kota Medan, serta mobil pemadam kebakaran milik Polisi Resort Pelabuhan Belawan. Dari laut dilakukan oleh kapal pandu milik PT Pelindo I cabang Belawan, kapal milik PT WSI, dan kapal Patroli KPLP Kantor KSU Belawan.

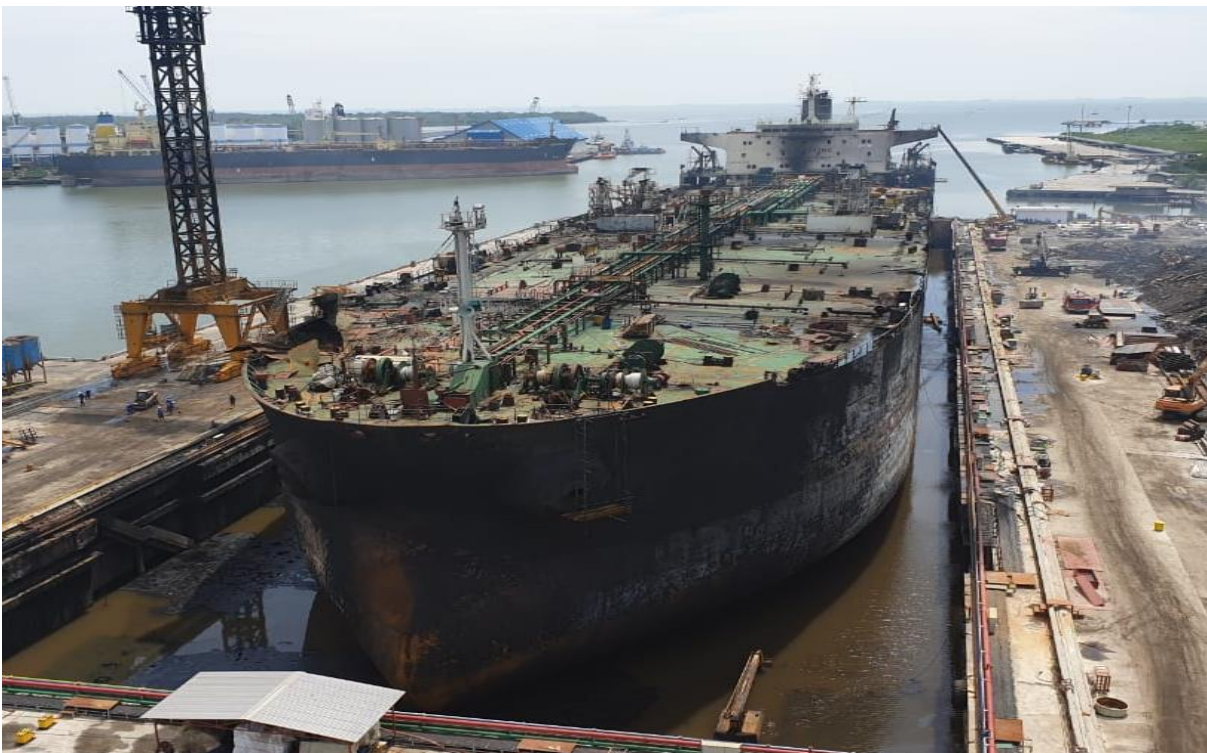
Gambar I-3: Kondisi Jag Leela setelah pemadaman kebakaran

Tanggal 12 Mei 2020 sekitar pukul 05.00 WIB, kebakaran kapal sudah dapat dipadamkan dan keadaan telah dapat teratasi, tetapi tim K3 PT WSI terus melakukan pendinginan konstruksi kapal dengan melakukan penyemprotan air laut.

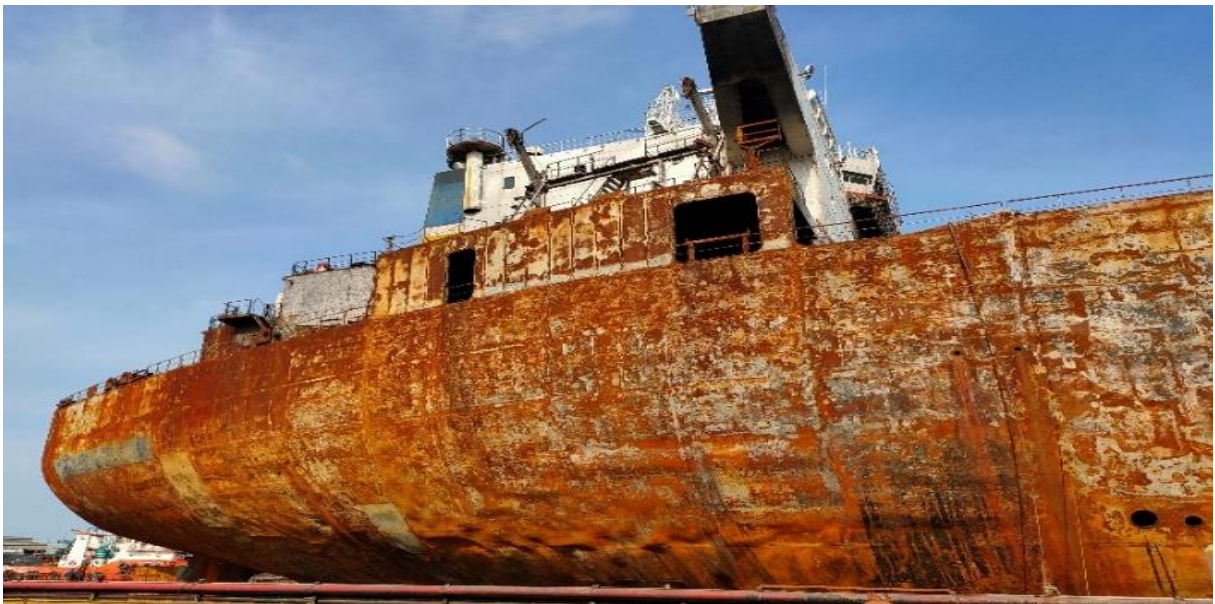
Ledakan dan kebakaran yang terjadi di *Jag Leela* mengakibatkan korban meninggal dunia sebanyak tujuh orang dan 22 orang luka bakar. Kebakaran ini juga telah menyebabkan konstruksi *Jag Leela* mengalami kerusakan parah.

Gambar I-4: Kondisi Jag Leela akibat kebakaran

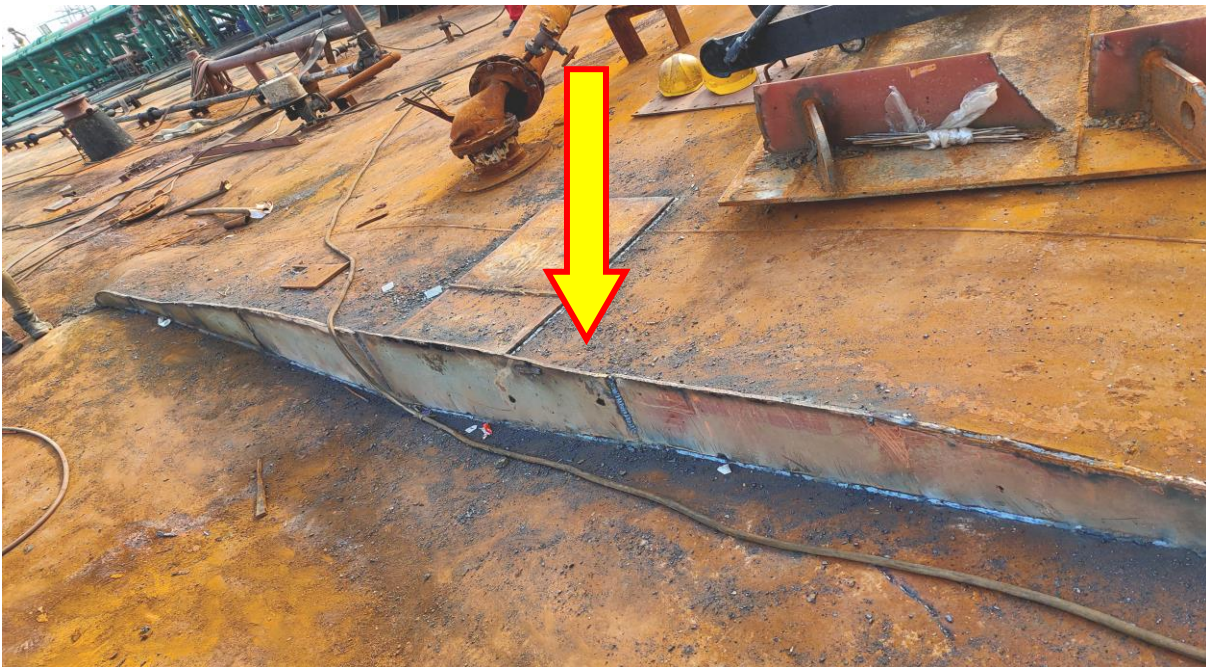
Berdasarkan teori terjadinya ledakan yaitu dimana terjadi peningkatan tekanan secara cepat yang disebabkan oleh gas atau uap dari bahan bakar yang telah bercampur dengan udara (oksigen) dalam jumlah yang memadai, tersulut panas sehingga terjadinya ledakan dan kebakaran. Ledakan pada *Jag Leela* ini terjadi, saat pekerja baru akan memulai melakukan aktifitasnya.

Tidak difungsikannya *blower fan* untuk sirkulasi udara selama 24 jam dan *blower fan* hanya dihidupkan saat pekerjaan berlangsung dalam tangki yang dilakukan kerja panas serta tidak dilakukannya pengecekan kandungan gas terhadap tangki *slop* (kiri), maka dapat diduga terjadi peningkatan temperatur dan tekanan dalam tangki *slop* (kiri) tanpa diketahui oleh pekerja dan personel K3 PT WSI yang berada di atas kapal. Saat tangki *slop* (kiri) meledak dan terbakar, sisa-sisa minyak yang menempel di bagian konstruksi tangki mencair hingga minyak dan api tersebar kemana-mana.

Gambar II-1: Geladak utama daerah Slop Tank yang pecah

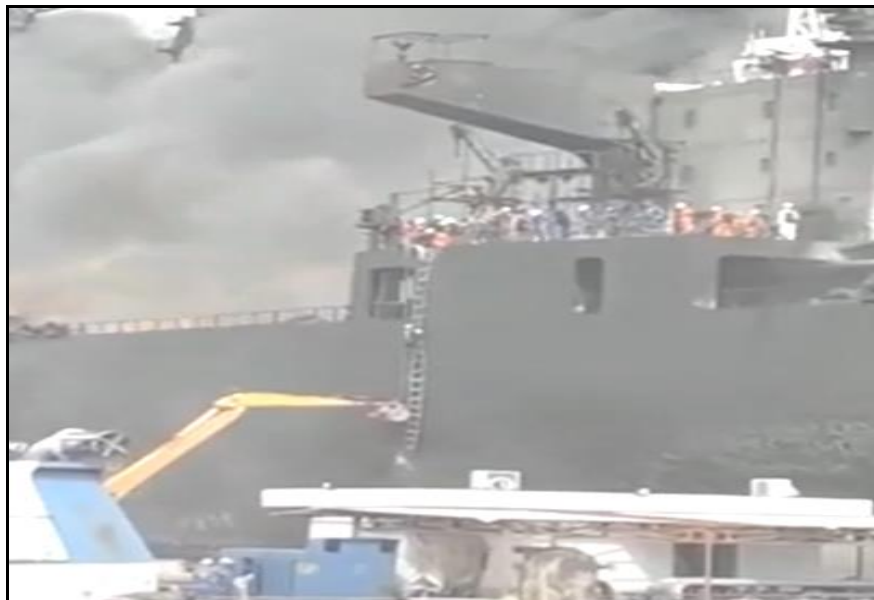
Gambar II-3: Proses evakuasi saat kebakaran

Jalur evakuasi harus selalu ada dua titik akses terpisah yang terletak sejauh mungkin dan jika memungkinkan pada sisi dan ujung kapal yang berlawanan. Yang terpenting saat evakuasi yaitu mengarahkan pekerja ke titik evakuasi untuk berkumpul (*assembly point*) dan kemudian jika situasi sudah memungkinkan, personel K3 dapat mengarahkan para pekerja untuk melewati gangway saat meninggalkan kapal.

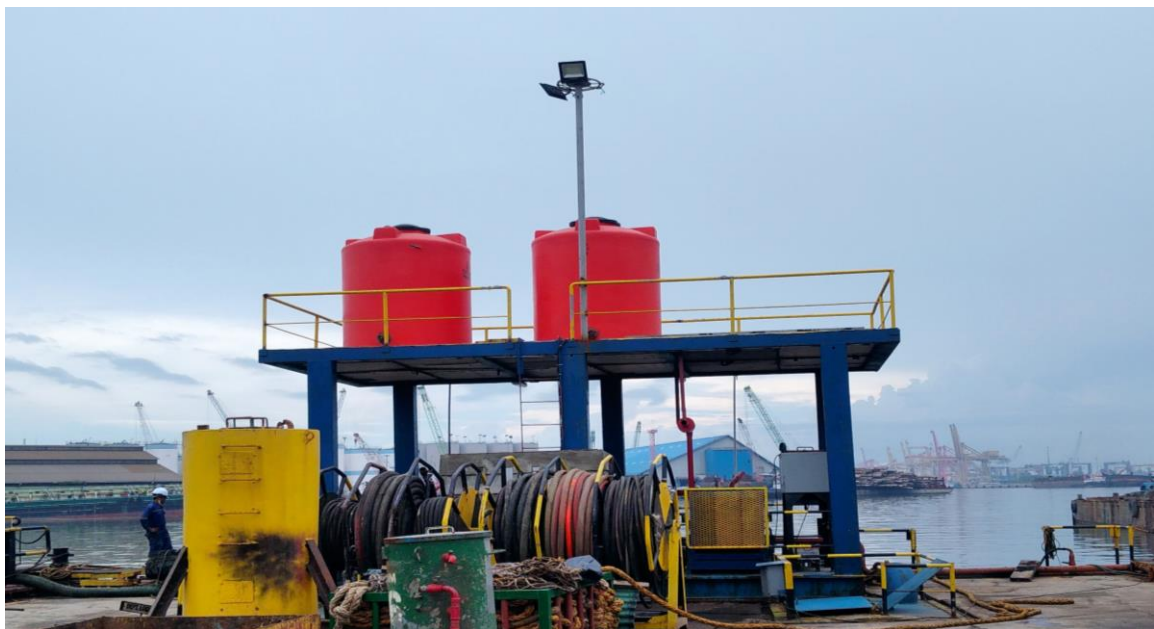
Gambar IV-1: Tangki foam sistem PT WSI

2. Penambahan sistem pemadam kebakaran yang berjenis foam yang tersentralisasi diseluruh *fireline* galangan.

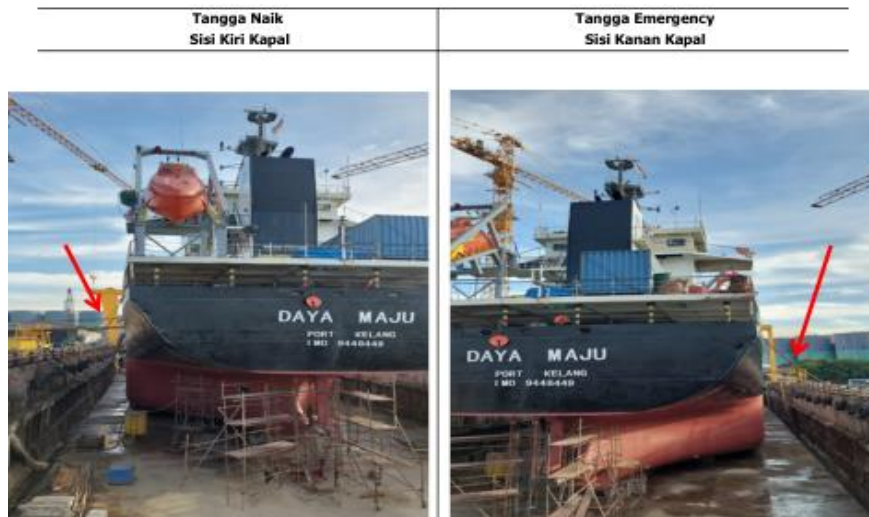
Gambar V-1: Tangga darurat saat kapal melakukan pengedokan

1. Dalam *Project Safety Plan* telah terdapat *checklist gangways emergency* (tangga darurat), dimana pada dokumen tersebut mengharuskan adanya *gangway emergency*.
2. Foto penerapan tangga darurat saat kapal melakukan pengedokan.
