KOMITE NASIONAL KESELAMATAN TRANSPORTASI  
REPUBLIK INDONESIA

KNKT.20.06.06.03

Laporan Investigasi Kecelakaan Pelayaran

Kapal penyeberangan *Dharma Rucitra III*  
tenggelam di Pelabuhan Padangbai, Bali

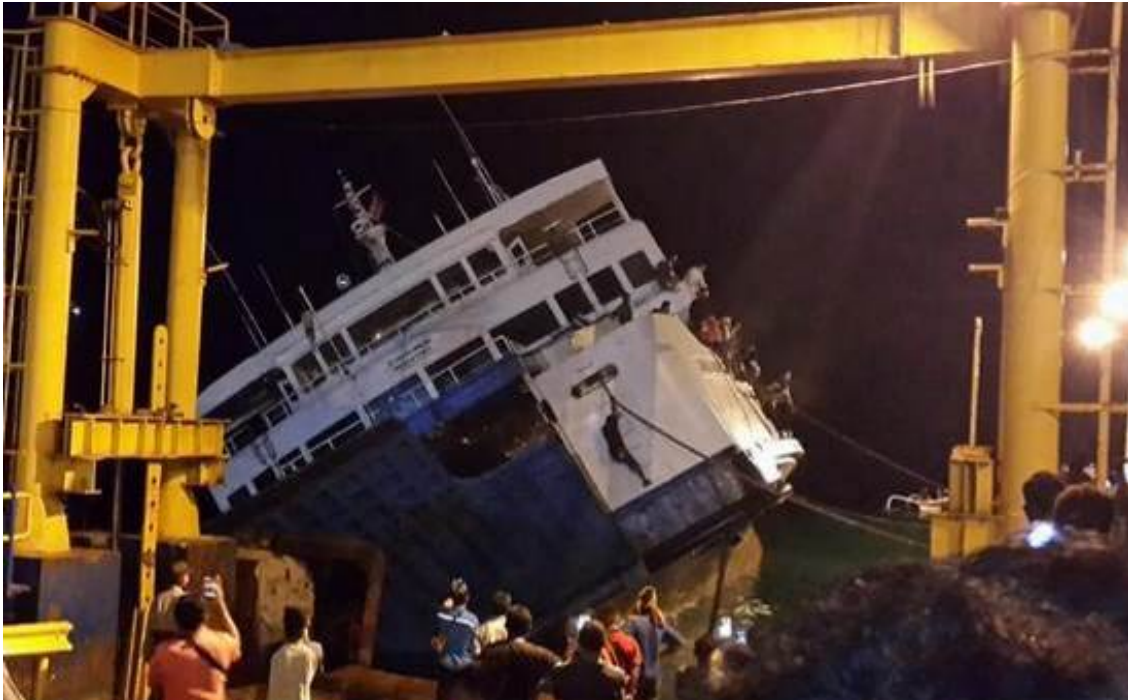
Sebagian besar penumpang berkumpul di sisi yang lebih tinggi yaitu sisi sebelah kiri kapal. Terdapat penumpang yang memanjat keluar kapal melalui tali tambat dan kemudian berdiri di pisang-pisang lambung kiri sambil mengamati keadaan kapal dan menunggu datangnya pertolongan.

***Gambar I-1: Penumpang memanjat dan berdiri di lambung kiri kapal (sumber: KSOP Padangbai)***

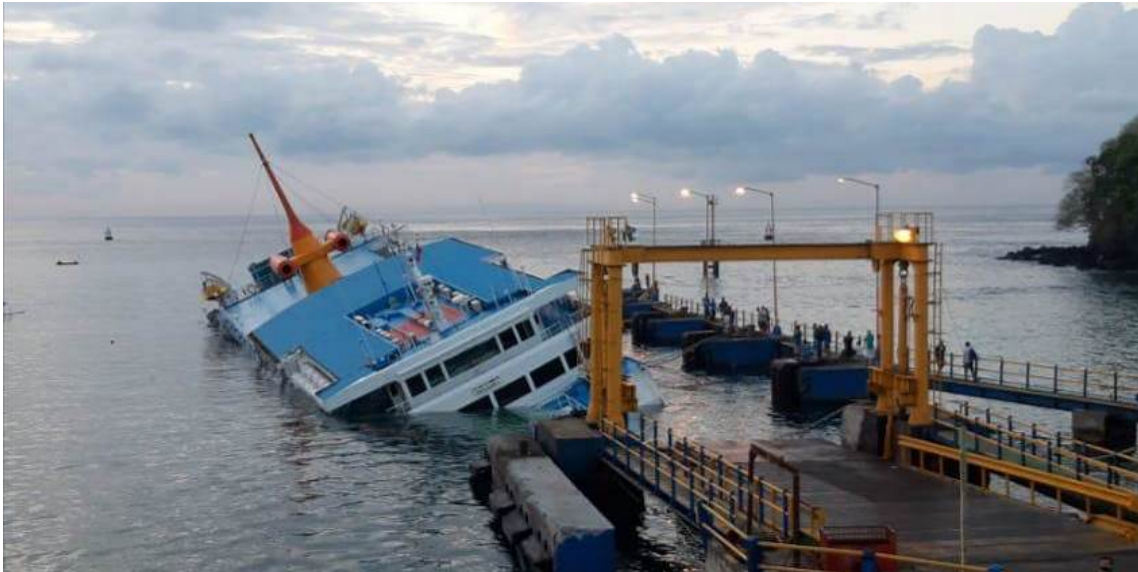
*Dharma Rucitra III* pada akhirnya tenggelam sebagian di depan Dermaga-2 Pelabuhan Padangbai dengan keadaan miring ke kanan. Bagian kapal mulai dari *navigation bridge deck* ke atas masih kelihatan, sedangkan geladak kendaraan pada lambung kanan tidak terlihat lagi karena sudah berada di bawah permukaan air. Bagian haluan kapal terbenam di bawah permukaan air sedangkan bagian buritan sebelah kiri masih berada di atas permukaan air. Bagian lambung bawah air sebelah kanan terduduk di dasar laut.

**Gambar I-2: Kondisi Dharma Rucitra III tanggal 13 Juni pagi hari**

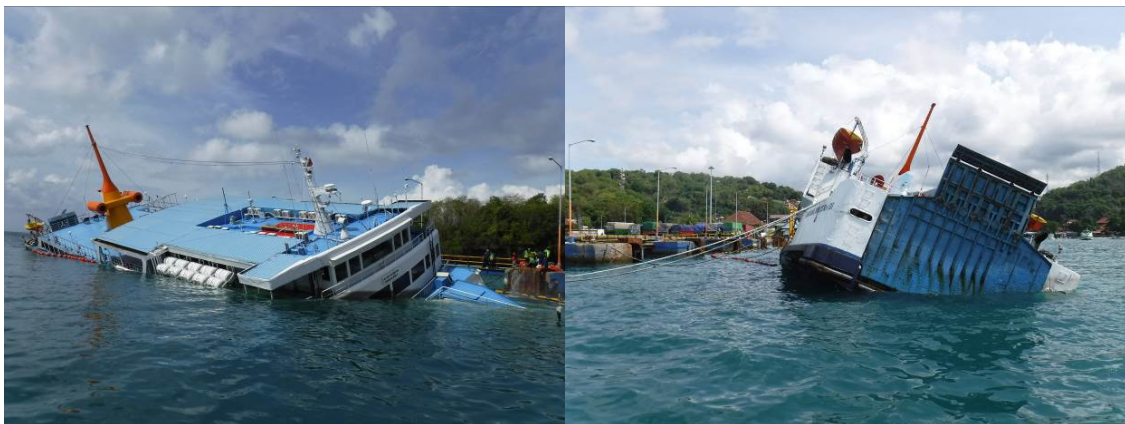
Pada tanggal 17 Juni 2020, tim investigasi KNKT yang sudah berada di Pelabuhan Padangbai berkesempatan naik ke atas *Dharma Rucitra III*. Tim KNKT melihat penunjukan pada klinometer yang terpasang di anjungan bahwa kemiringan kapal saat itu yang terbaca sekitar 25 derajat ke kanan. Kondisi kapal tenggelam sebagian dan kapal dalam keadaan miring ke kanan. Bagian kanan pelat lunas dan pelat dasar, serta pelat sisi bawah sebelah kanan yang menumpu badan kapal di dasar laut.

**Gambar I-3: Kondisi Dharma Rucita III saat investigasi KNKT tanggal 17 Juni**

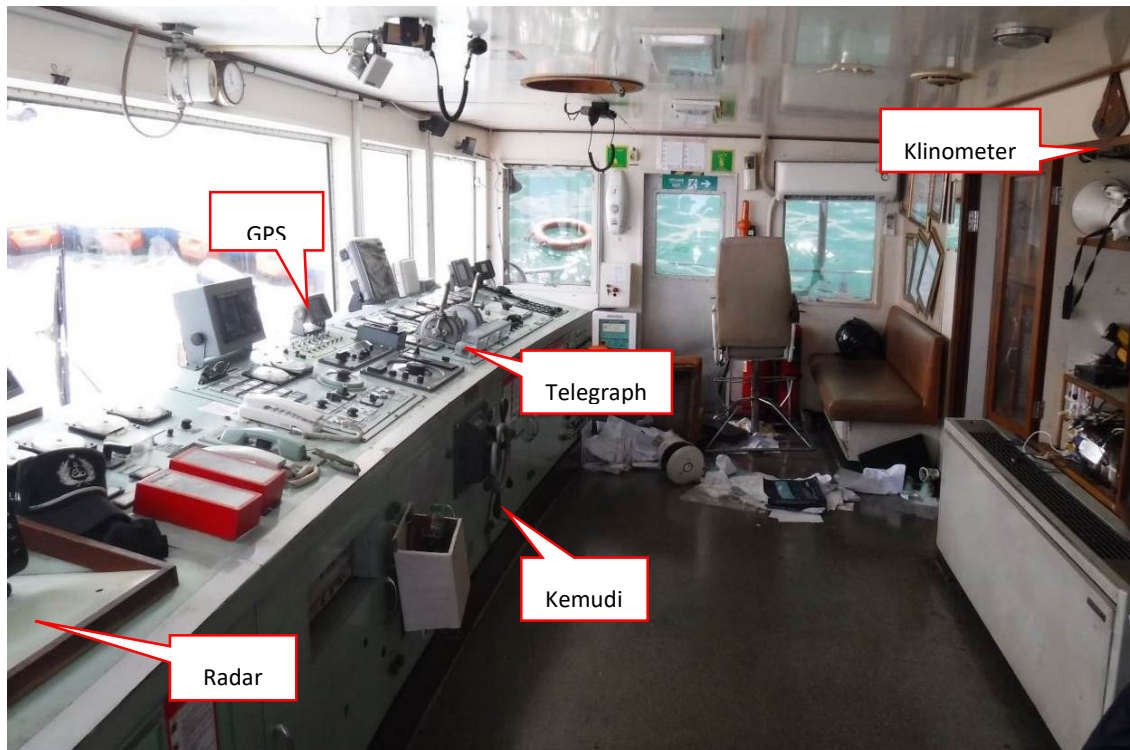
**Gambar I-5: Kondisi anjungan *Dharma Rucitra III* saat tenggelam sebagian**

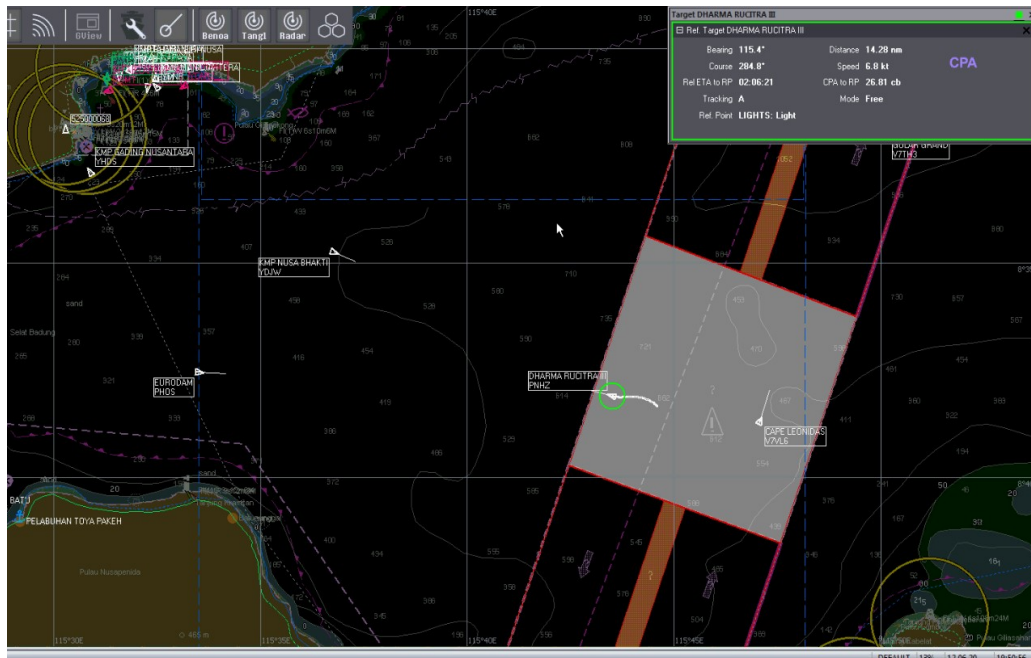
Dari pukul 19.48 sampai pukul 19.50, kapal masih berada di dalam daerah pencegahan bagian selatan di dalam TSS Selat Lombok. Haluan kapal terlihat sempat berubah sekitar 30° ke kiri dari haluan sebelumnya. Arah haluan berubah dan diikuti dengan turunnya kecepatan kapal sampai 6,8 knot dari kecepatan sebelumnya (gambar I-17).

**Gambar I-17: Pukul 19.50, kecepatan Dharma Rucitra III turun sampai 6,8 knot dan haluan sempat berubah 30° dari haluan sebelumnya (sumber: VTS Benoa)**

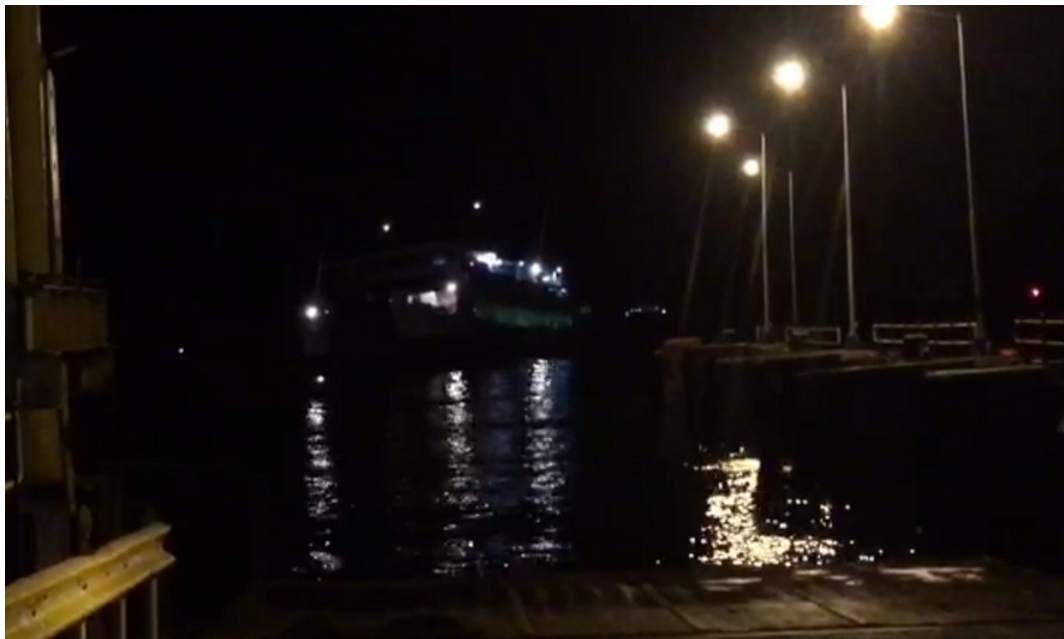
Tim investigasi KNKT mendapatkan rekaman berupa video singkat dan foto-foto sewaktu *Dharma Rucitra III* masuk mendekati Pelabuhan Padangbai. Dari pantauan rekaman video petugas di pelabuhan yang tengah bersiaga menunggu kedatangan kapal terlihat bahwa kapal kondisinya miring ke kanan sewaktu melewati rambu suar merah.

**Gambar I-23: Kondisi kapal terlihat miring ketika melewati rambu suar (pandangan dari MB Dermaga-2)**

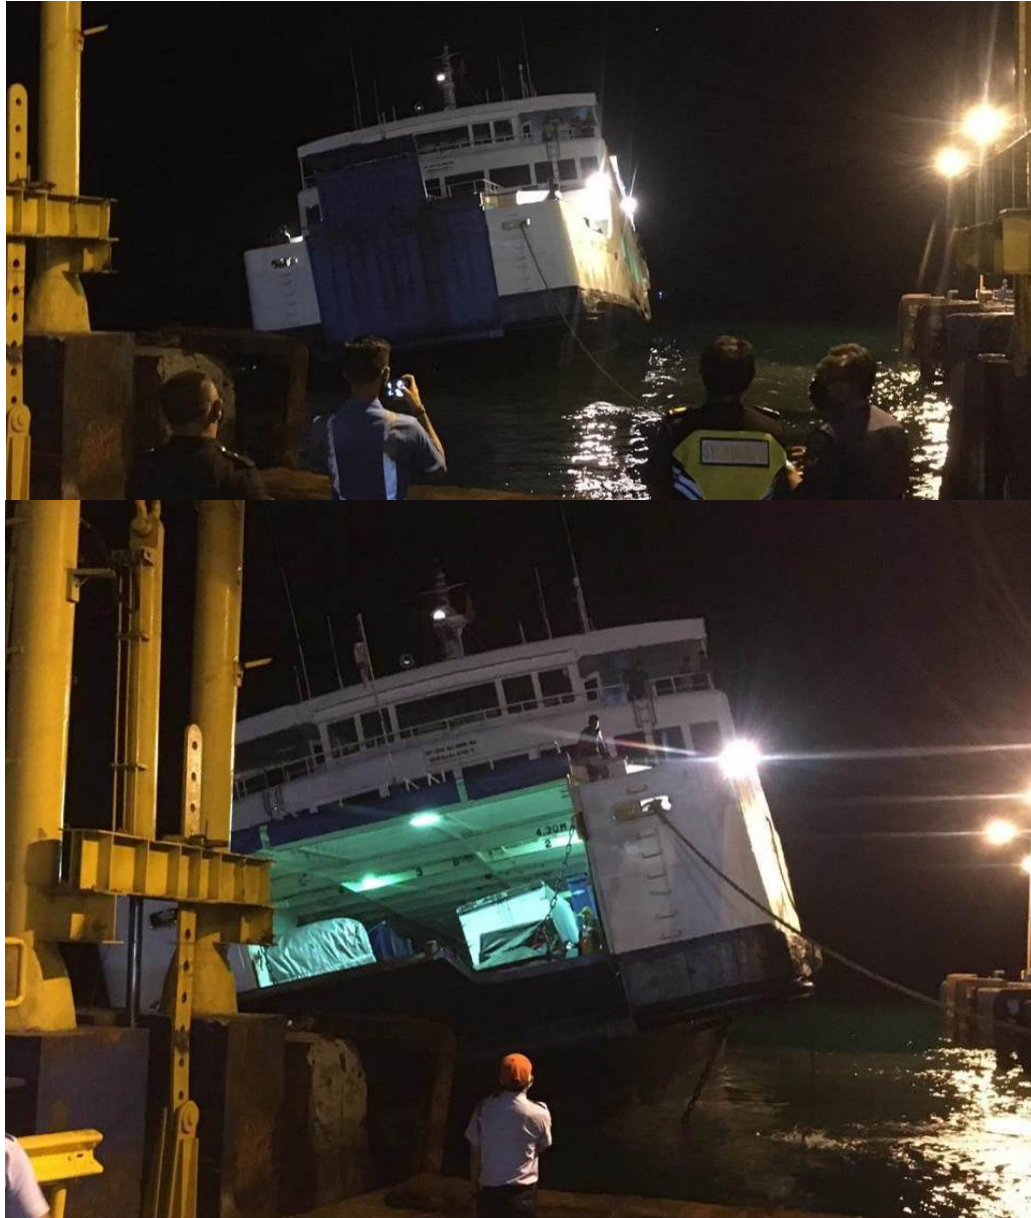
Nakhoda berupaya menurunkan pintu rampa haluan ke landasan MB tetapi tidak berhasil meskipun tali tros depan belakang sudah tertambat di bolder *dolphin*. Lambung kiri kapal yang tidak merapat ke Dermaga-2 membuat pintu rampa haluan tidak segaris dengan landasan MB. Pintu rampa haluan yang coba diturunkan terhalang oleh *rubber fender* yang letaknya berada di ujung sisi luar MB Dermaga-2.

**Gambar I-24: Posisi kapal sejajar dengan Dermaga-2 dan kapal berupaya menurunkan pintu rampa haluan ke MB Dermaga-2**

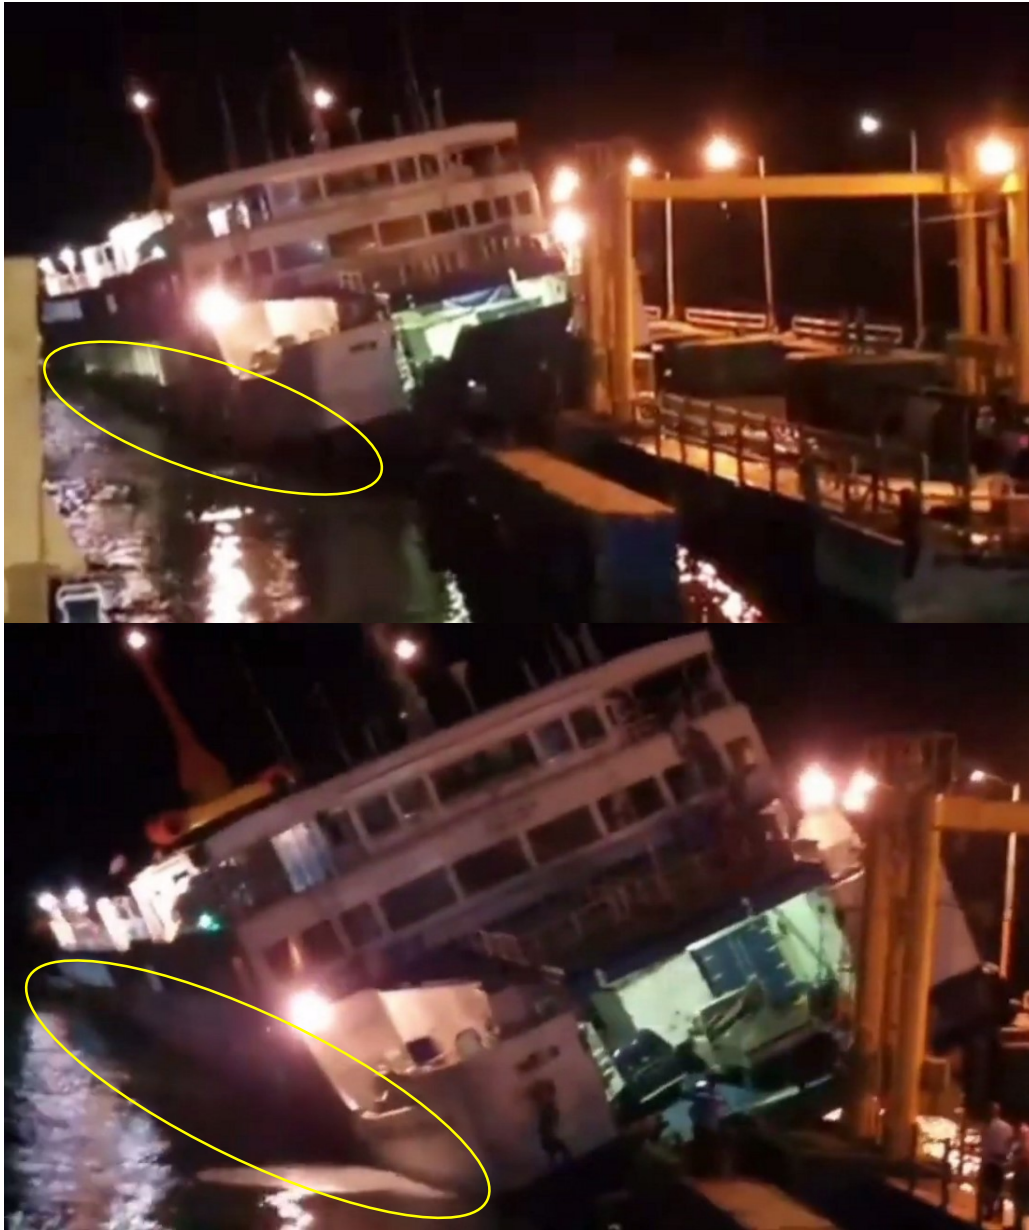
Terlihat oleh petugas yang berada di pelabuhan kalau kemiringan kapal bertambah besar dan cepat saat pintu rampa haluan dalam keadaan terbuka. Sudut kemiringan ke kanan yang terjadi diperkirakan mencapai sekitar  $14^{\circ}$  sampai  $16^{\circ}$  (gambar I-24, bawah).

**Gambar I-25: Sudut kemiringan bertambah dan lambung kanan sudah terbenam**

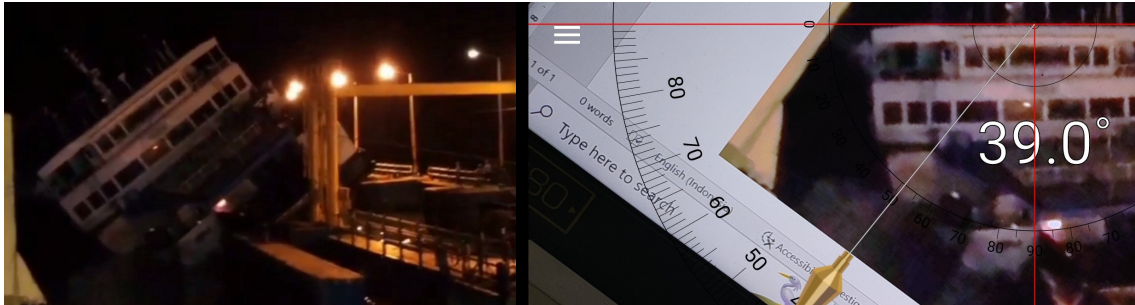
Sudut kemiringan besar yang terjadi membuat generator mati dengan sendirinya mengakibatkan kelistrikan kapal terputus serta lampu penerangan padam (gambar I-26). Akibat dari sudut kemiringan yang ekstrim itu menyebabkan kapal mengalami *blackout*<sup>17</sup>. Begitu juga dengan mesin utama kapal, kedua mesin tersebut mati dengan sendirinya. Saat itu besaran sudut kemiringan kapal yang terbentuk diperkirakan mencapai antara 38° sampai 40° ke kanan (gambar I-26, kanan).

**Gambar I-26: Sudut kemiringan yang besar menyebabkan kapal mengalami blackout**

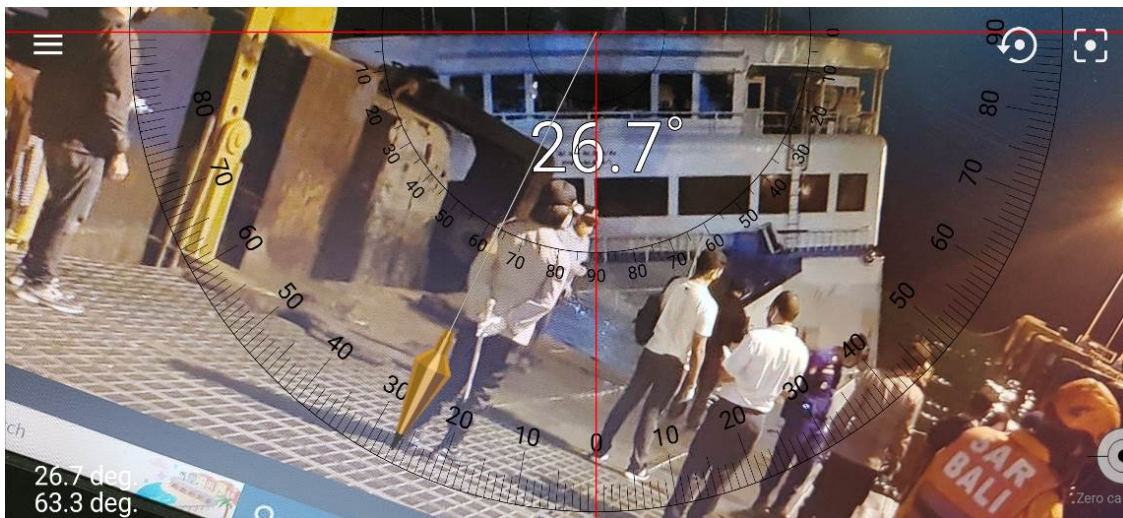
**Gambar I-27: Kondisi kapal setelah proses evakuasi penumpang dan awak kapal selesai**

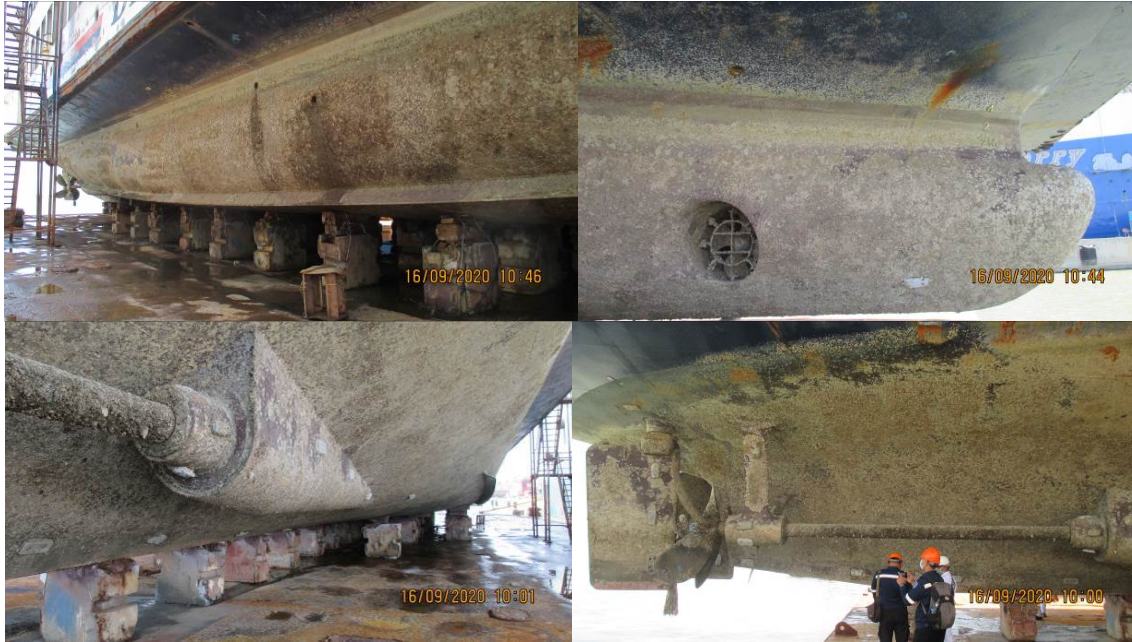
**Gambar I-30: Kondisi lambung kanan Dharma Rucitra III**

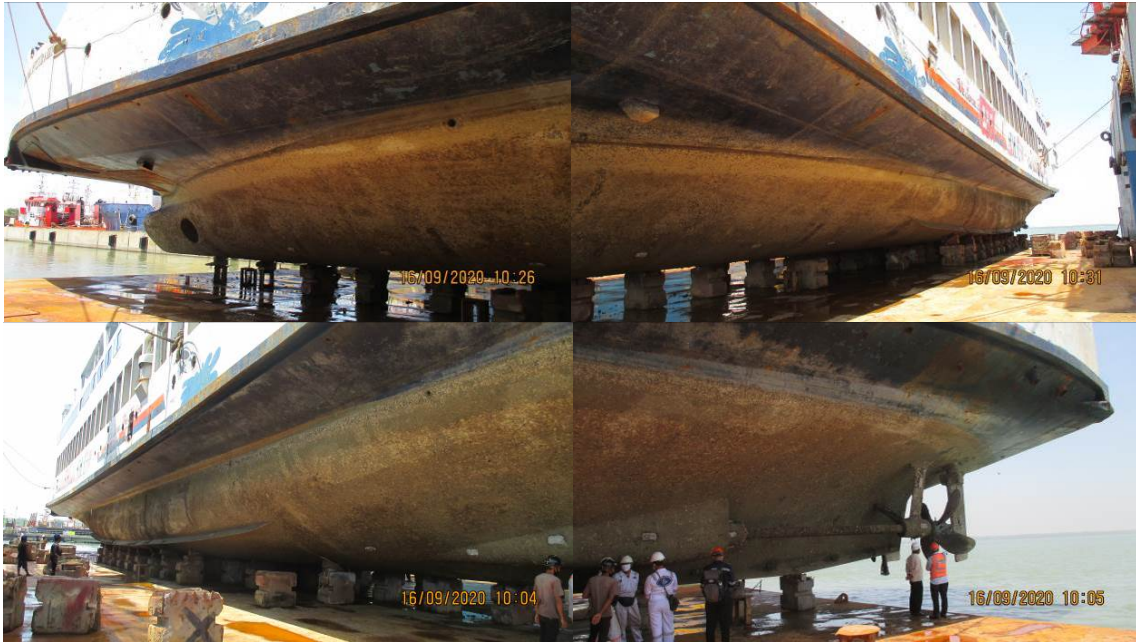
*Bilge-keel* lambung kanan di bagian belakang terlihat ada yang melengkung ke atas tetapi tidak Panjang. Kemungkinan bagian *bilge-keel* itu melengkung terjadi karena lambung kanan bawah air tertekan pada dasar laut. Dan itu bisa terjadi karena kapal terduduk dan lambung kanannya bertumpu di dasar laut. Kondisi *bow thruster* terlihat utuh dan pelindung *tunnel* masih terpasang dengan lengkap. Pelat pelindung *seachest* pada kedua sisi terlihat masih terpasang pada tempatnya. Salah satu ujung daun dari keseluruhan empat daun propeler sebelah kiri terlihat melengkung ke arah luar. Pada propeler sebelah kanan di bagian sirip kecil belakang terlihat potongan tali yang masih terilit. Kedua daun kemudi tetap tergantung pada tongkatnya tetapi sudut posisi daun kemudi tidak lurus atau di tengah. Posisi kedua daun kemudi tersebut terlihat membentuk sudut ke kanan.

**Gambar I-31: Kondisi lambung kiri Dharma Rucitra III**

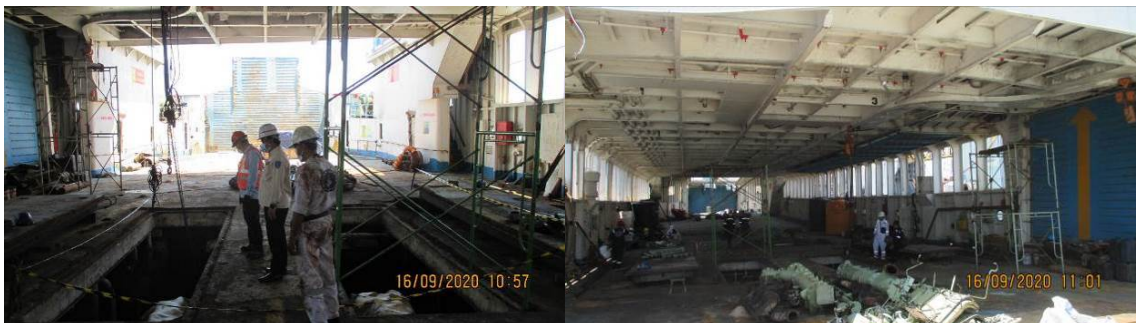
Di geladak kendaraan, pelat penutup untuk akses mesin yang berada di atas kamar mesin dalam keadaan terbuka karena sedang dilakukan pengecekan dan pembongkaran mesin utama, mesin bantu serta permesinan lainnya untuk mengetahui tingkat kerusakan yang terjadi. Mesin utama dan mesin bantu yang terletak sebelah kanan mengalami kerusakan yang cukup parah karena terendam air laut. Pengecekan di dalam tangki-tangki balas serta ruangan *void* di bawah geladak kendaraan belum dapat dilakukan oleh tim investigasi KNKT. Pihak galangan belum mempersiapkan tangki-tangki dan ruangan *void* untuk dapat dimasuki orang dengan aman.

**Gambar I-32: Pelat di geladak kendaraan buat akses ke kamar mesin dalam keadaan terbuka**

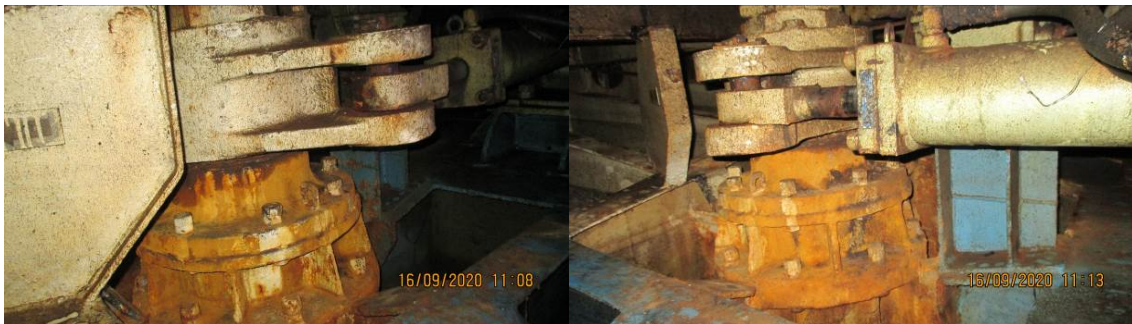
Pondasi tongkat kemudi atau *carrier* dan *tiller* kemudi sebelah kanan terlihat mengalami korosi di permukaannya dan kering. Ini menunjukkan bahwa bagian tersebut sebelumnya terendam air laut. Di bagian tautan ujung silinder (*cylinder link*) dengan *tiller fork pin* sebelah kanan posisinya terlihat tidak berada di tengah tetapi sudah turun menempel pada pegangan pin bawah sehingga celah bawah tidak lagi kelihatan lagi (gambar I-33).

**Gambar I-33: Kondisi pondasi dan tiller kemudi sebelah kanan**

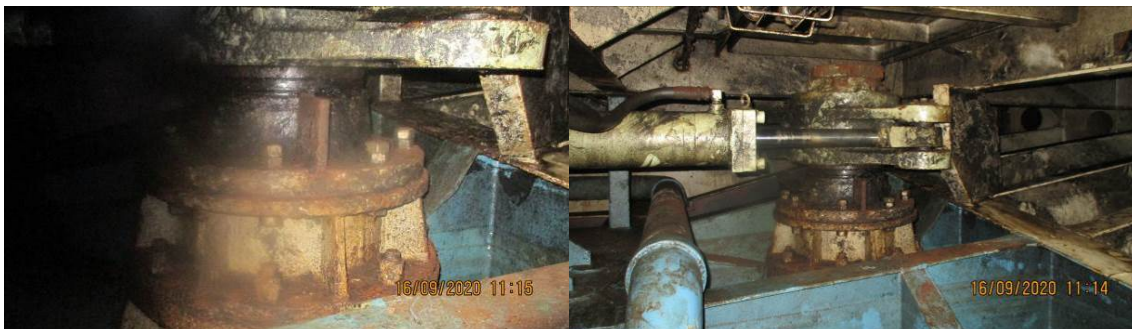
Sedangkan tautan ujung silinder ke *tiller fork pin* sebelah kiri terlihat masih berada di tengah-tengah sehingga celah atas dan celah bawah terlihat sama. Pondasi tongkat kemudi atau *carrier* sebelah kiri terlihat mengalami korosi di permukaannya tetapi *tiller* kemudi terlihat basah oleh sisa-sisa *grease* yang menempel (gambar I-34).

**Gambar I-34: Kondisi pondasi dan tiller kemudi sebelah kiri**

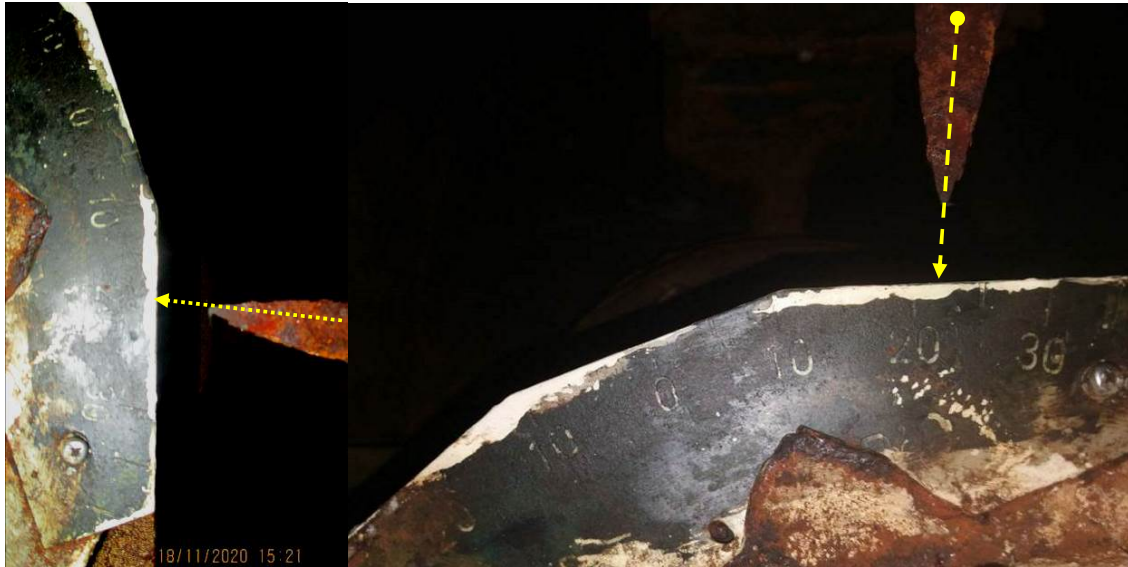
Pada tanggal 18 November 2020, tim investigasi KNKT kembali melihat serta masuk ke dalam *steering gear room*. Tim KNKT meneliti indikator sudut kemudi yang berbentuk piringan (*rudder angle indicator*). Pada piringan sudut kemudi tersebut didapati ujung panah sebagai penunjuk indikator berada di sudut antara 20 derajat sampai dengan 22 derajat ke kanan (gambar I-35).

*Gambar I-35: Jarum pada piringan indikator sudut kemudi menunjuk ke sudut sekitar 20-22 derajat kanan*

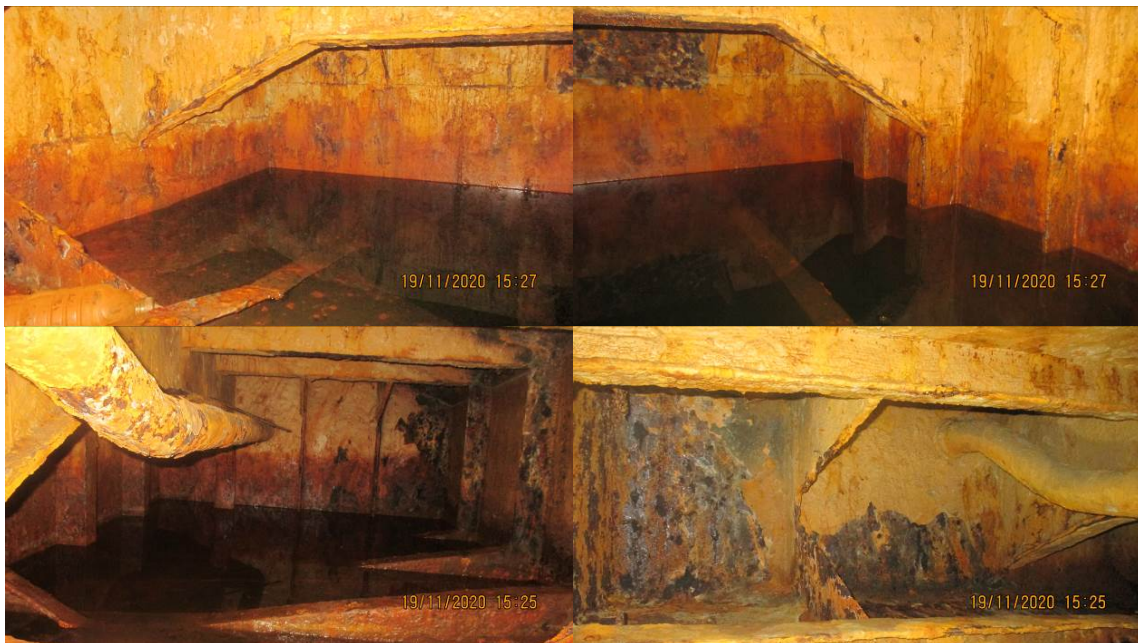
*Gambar I-36: Kondisi tangki ceruk haluan*

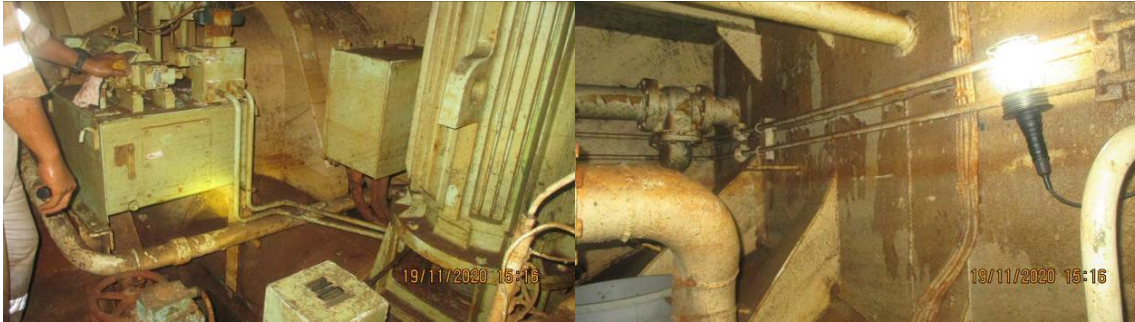
**Gambar I-37: Kondisi ruang bow thruster**

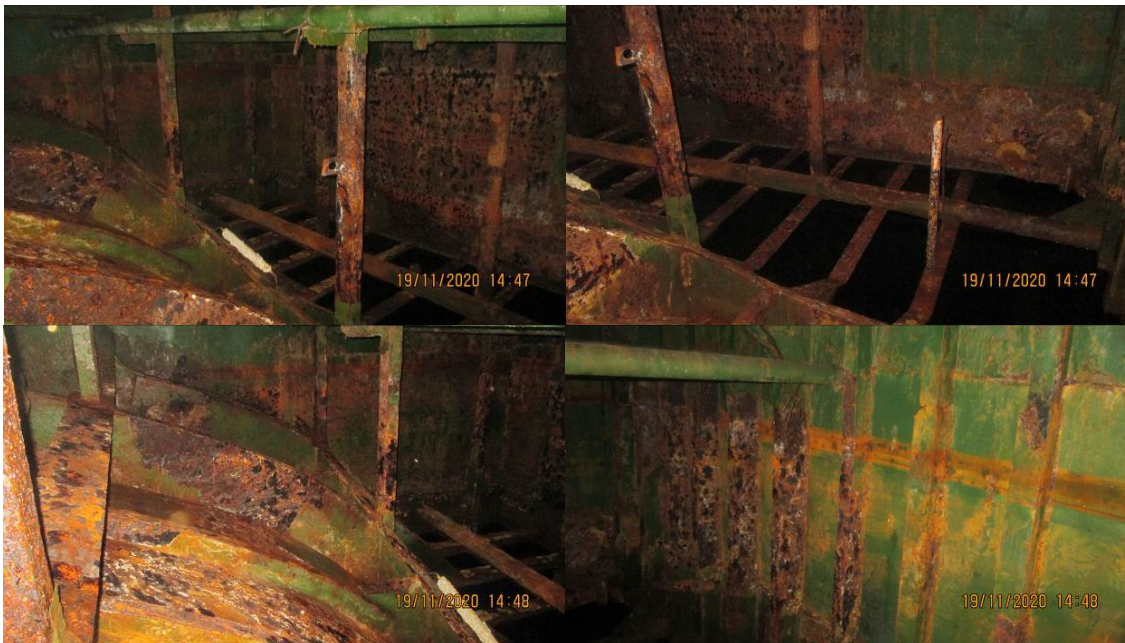
Pelat sekat membujur terlihat masih dalam keadaan utuh tanpa adanya tanda penembusan ke tangki di sebelahnya.

**Gambar I-38: Kondisi tangki nomor 1 SWBT (P)**

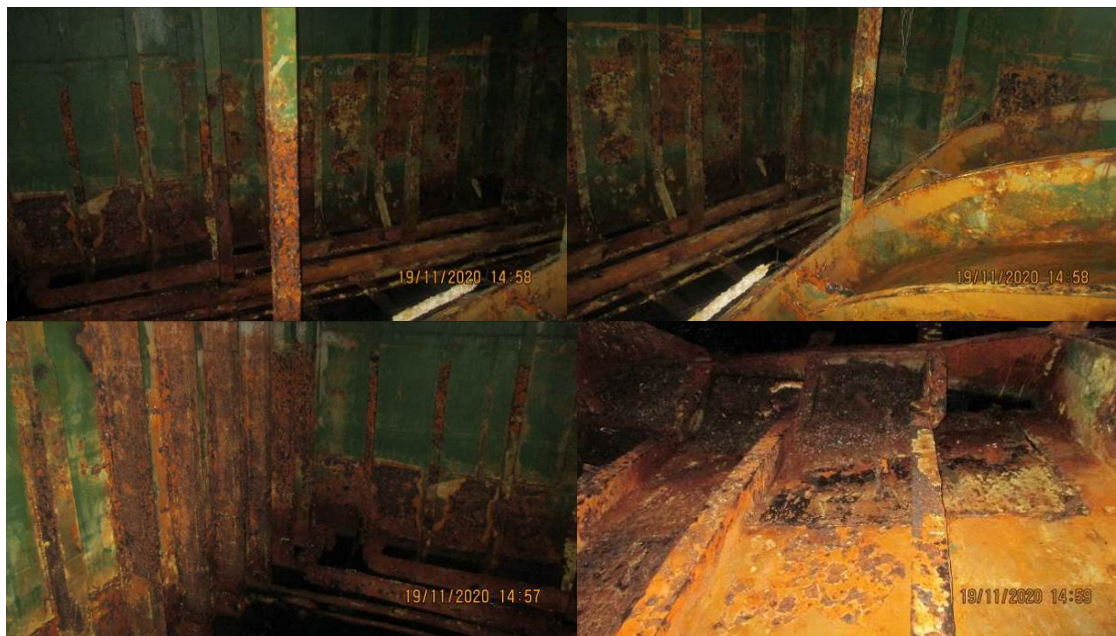
**Gambar I-39: Kondisi tangki nomor 1 SWBT (S)**

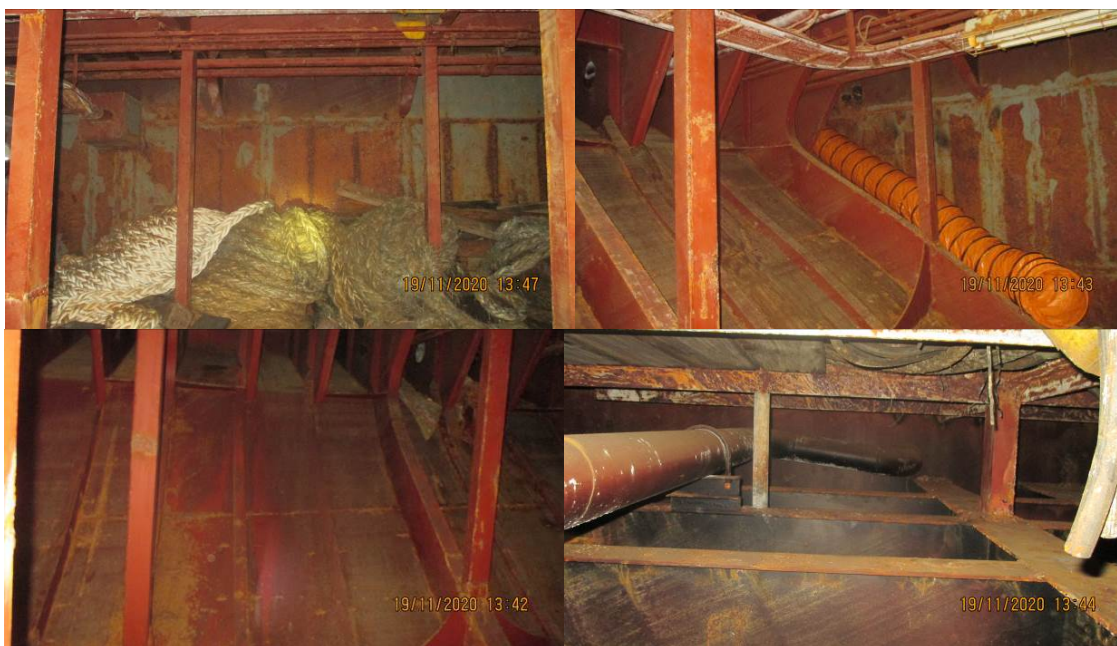
**Gambar I-40: Kondisi ruang void (frame 86 -100)**

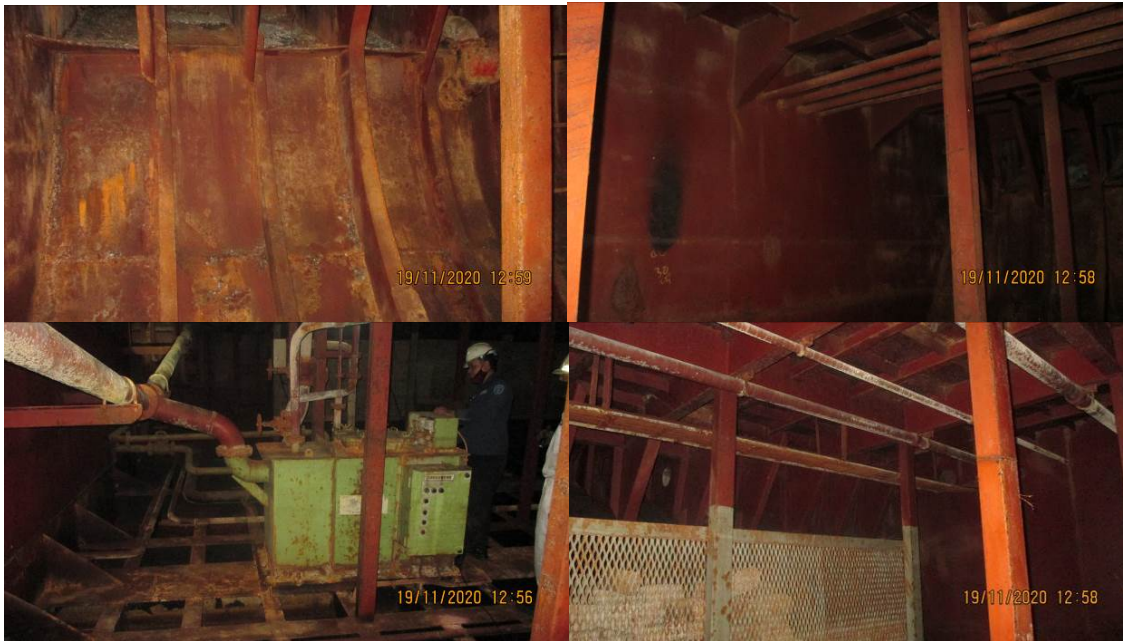
**Gambar I-41: Kondisi ruang void (frame 66 -86)**

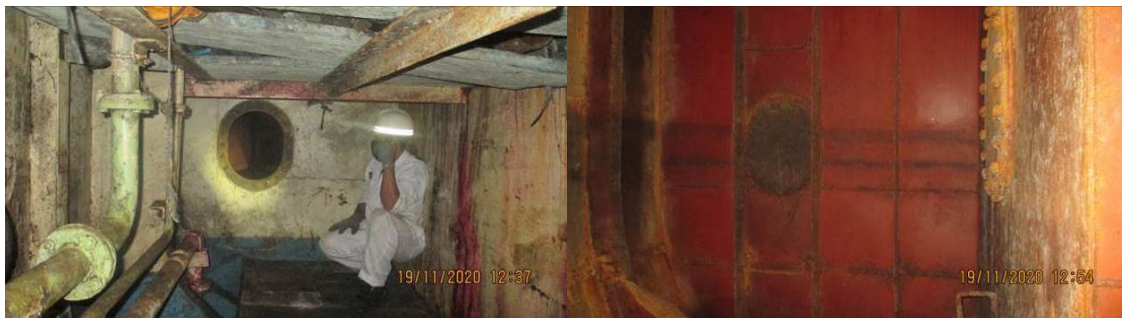
**Gambar I-42: Manhole pada sekat melintang di frame 66 (kiri). Manhole sebelah kanan telah ditutup permanen.**

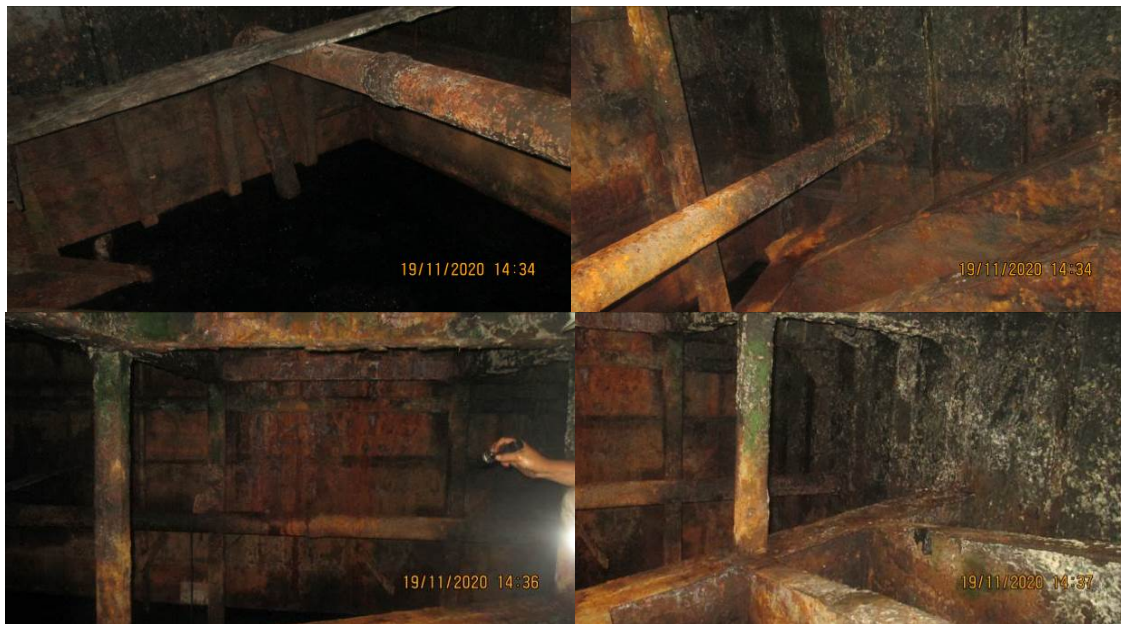
**Gambar I-43: Kondisi tangki nomor 2 SWBT sebelah kanan**

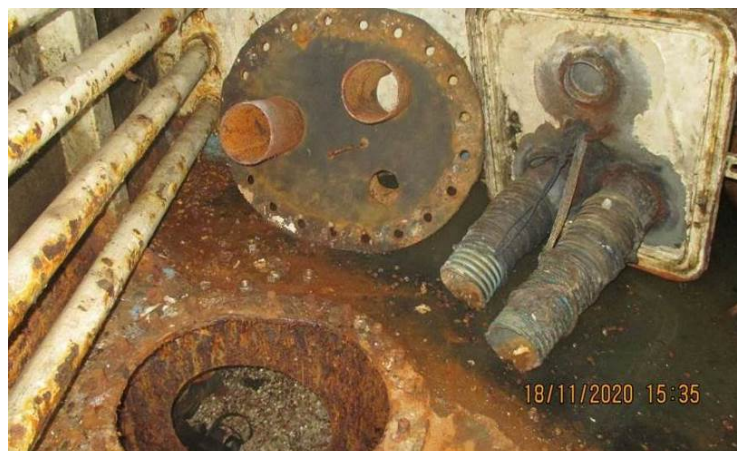
**Gambar I-44: Manhole cover tangki nomor 2 SWBT sebelah kanan**

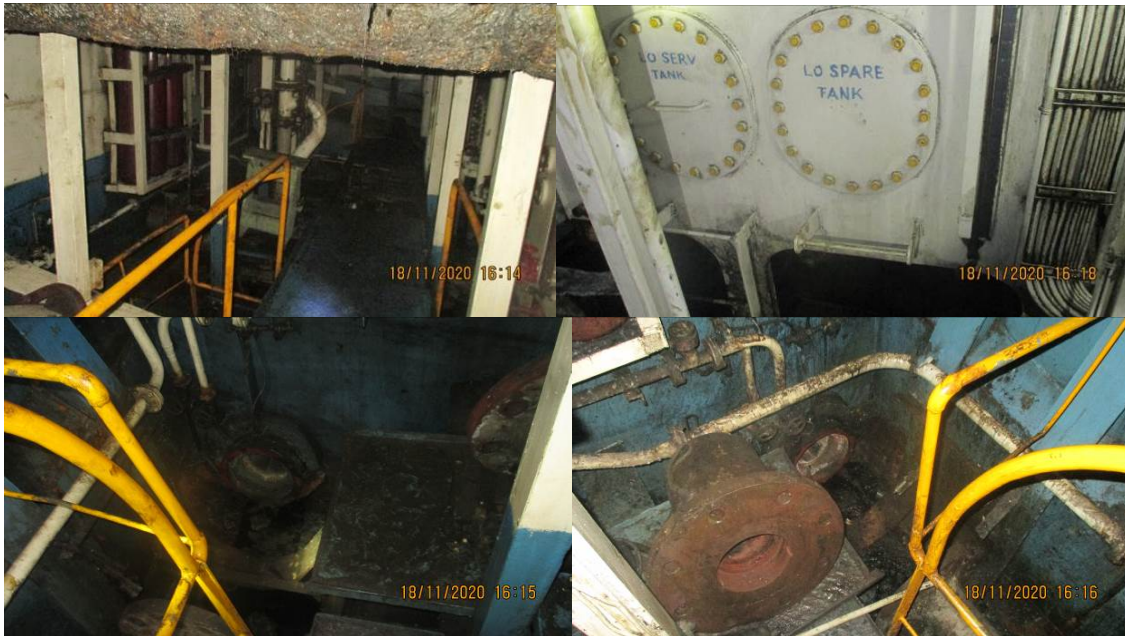
**Gambar I-45: Kondisi di ruang tangki LO**

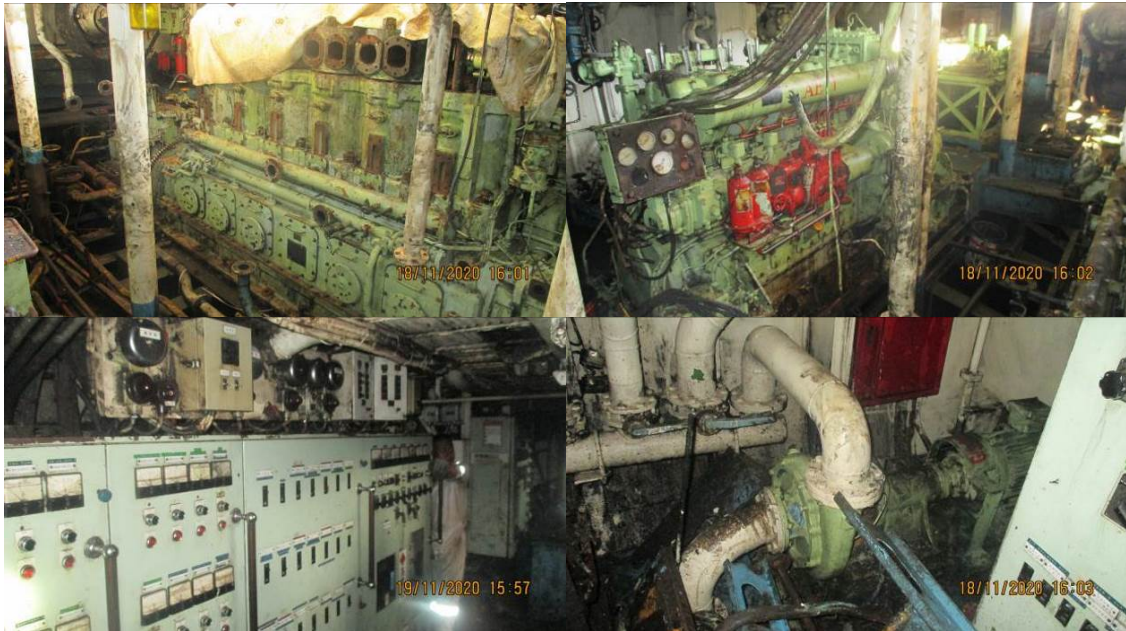
**Gambar I-46: Kondisi kamar mesin**

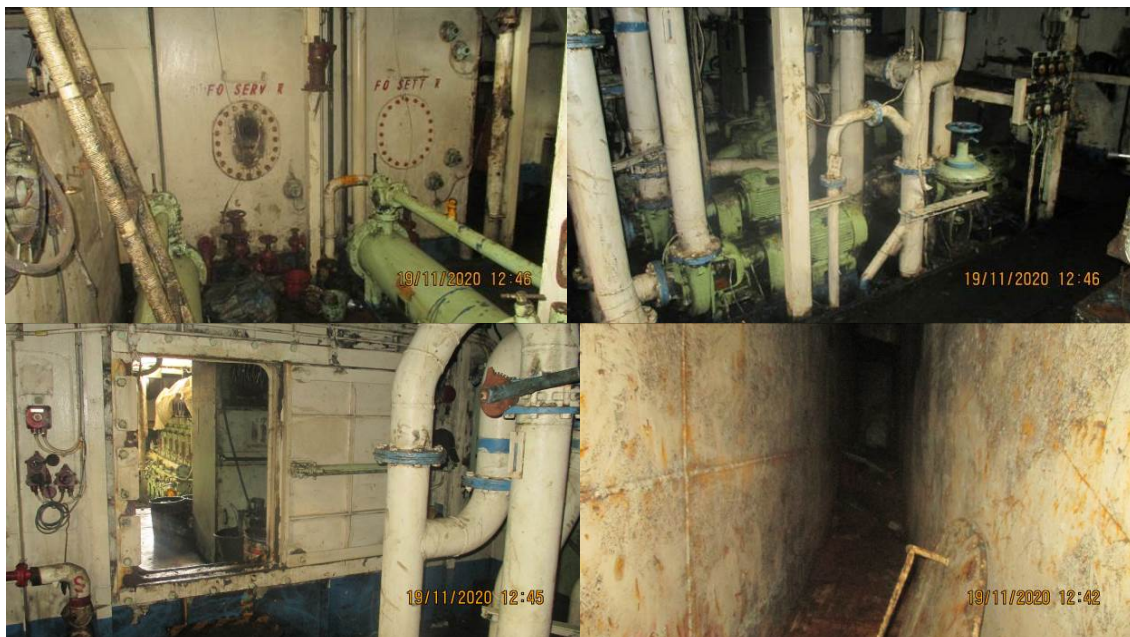
**Gambar I-47: Kondisi ruang tangki bahan bakar**

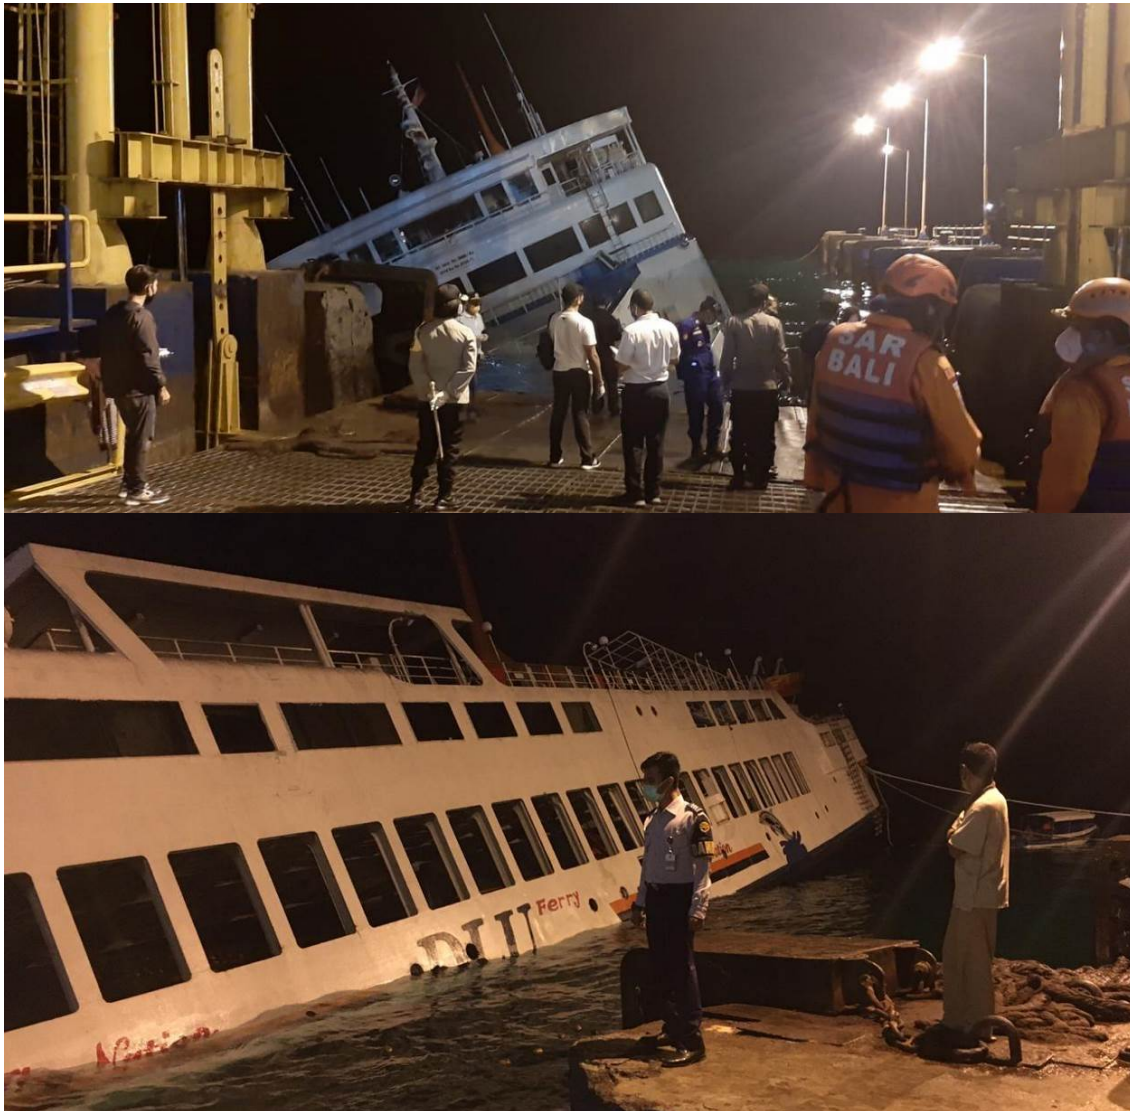
**Gambar II-2: Kondisi Dharma Rucitra III setelah proses meninggalkan kapal selesai**
