LAPORAN AKHIR KNKT.20.07.08.03

**Laporan Investigasi Kecelakaan Pelayaran
KEBAKARAN KAPAL RO-RO PENUMPANG
BAHARI INDONESIA
LAUT JAWA
REPUBLIK INDONESIA
21 JULI 2020**

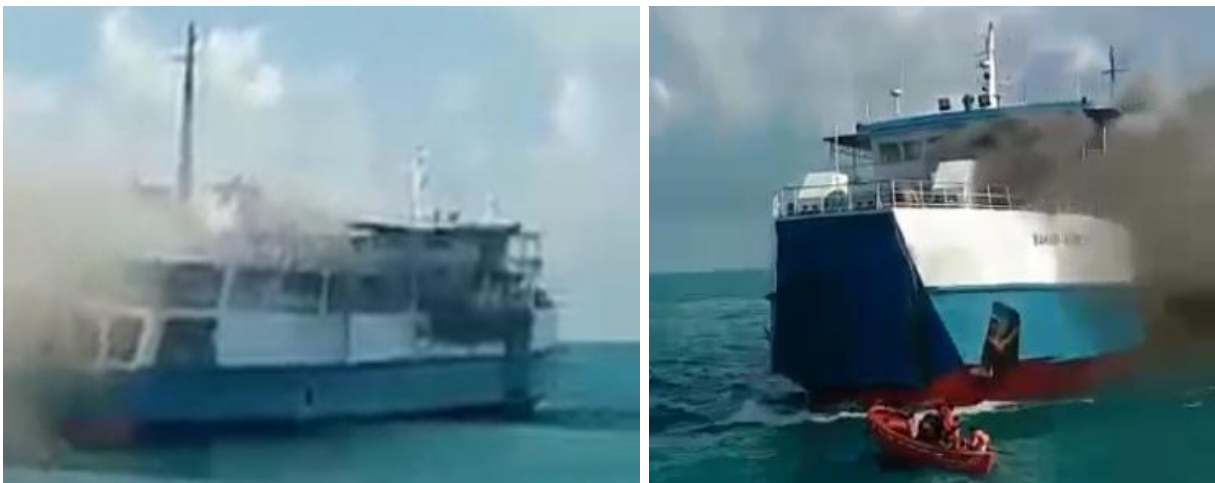
Gambar I-2: Kondisi Bahari Indonesia Saat Ditinggalkan Oleh Awak Kapalnya (Sumber: Video Amatir Awak Samudera Jaya Abadi)

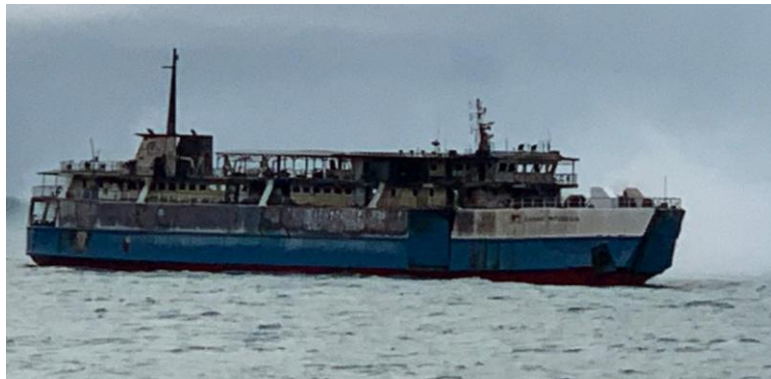
Kejadian ini menyebabkan kerusakan berat *Bahari Indonesia*. Secara visual kapal terbakar hampir di seluruh ruangan mulai dari geladak kendaraan, ruang penumpang, ruang akomodasi awak, hingga anjungan. Kapal terus terapung-apung dalam kondisi terbakar mengarah ke barat.

Gambar I-3: Kondisi Bahari Indonesia Dua Hari Setelah Kejadian

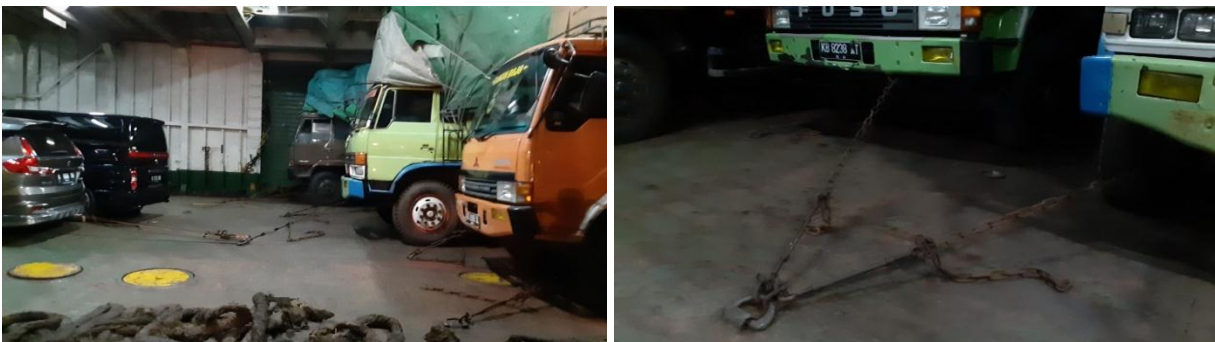
Patroli kebakaran di atas *Bahari Indonesia* dilaksanakan dua orang awak jaga anjungan dan dilakukan saat pergantian jam jaga atau setiap empat jam sekali. Patroli dilakukan secara visual dengan melihat kondisi ruang geladak kendaraan dari tangga haluan dan buritan. Berdasarkan keterangan awak kapal, patroli tidak dapat melewati sela-sela antar kendaraan karena jarak antar kendaraan yang cukup rapat.

Gambar I-4: Kondisi Geladak Kendaraan dan Ikatan Truk Saat Akan Bertolak (sumber: KSU Tanjung Priok)

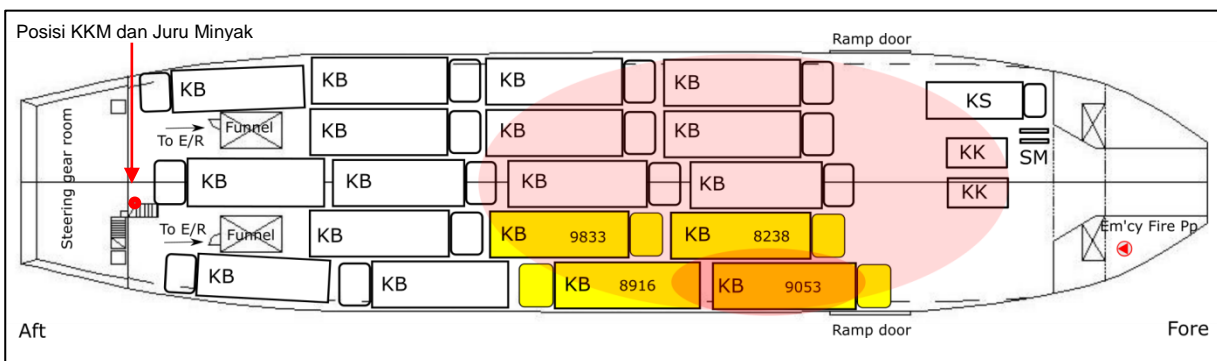
Gambar I-5: Layout Posisi Kendaraan dan Area Kerusakan

Pemeriksaan berdasarkan data SPPKM diketahui jenis muatan yang ada di keempat truk tersebut (Gambar I-5) yaitu dua truk di lajur pertama dari kanan (KB 9053 dan KB 8916) membawa muatan campuran, sedangkan dua truk di lajur kedua dari kanan (KB 8238 dan KB 9833) membawa muatan sayur dan buah-buahan.

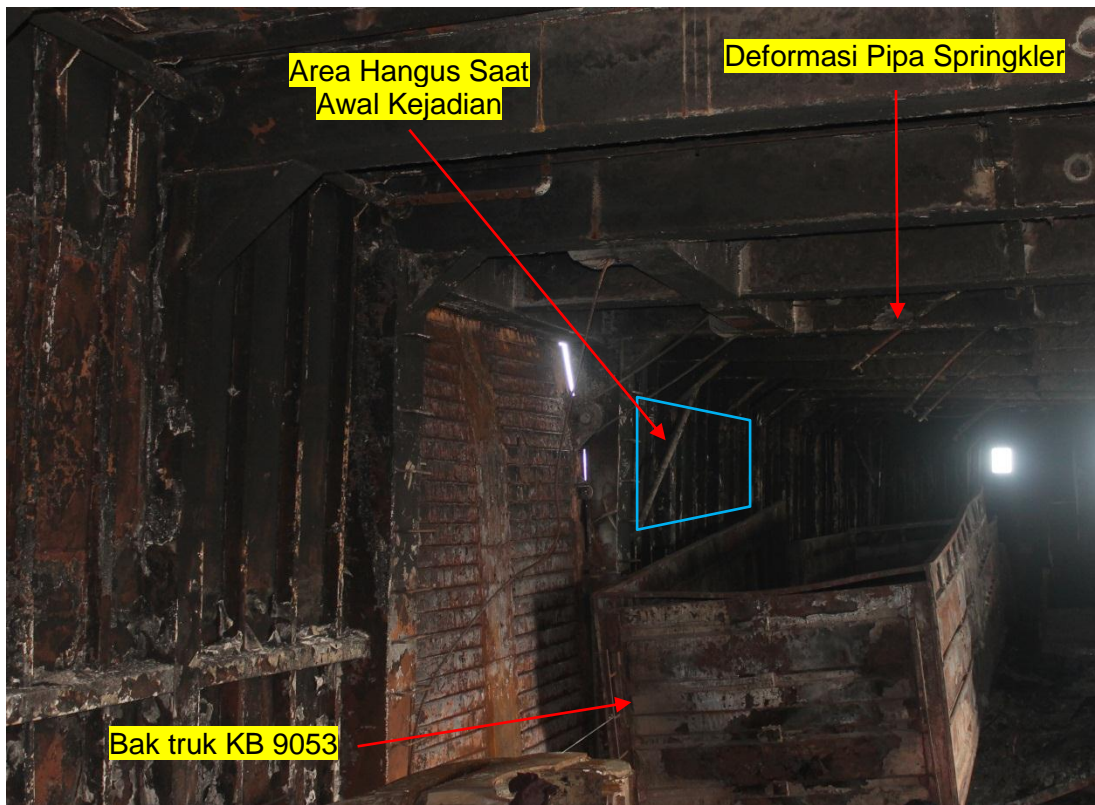
Tim selanjutnya memeriksa secara visual di area langit-langit kanan dari empat truk di lajur pertama dan kedua dari kanan di mana diduga sebagai sumber awal kebakaran. Dari keempat truk tersebut, langit-langit di area truk dengan kode KB 9053 mengalami kerusakan paling berat. Pelat langit-langitnya bergelombang atau mengalami deformasi, sedangkan langit-langit area yang lain tetap rata.

Gambar I-6: Kondisi di Sekitar Pintu Rampa Kanan

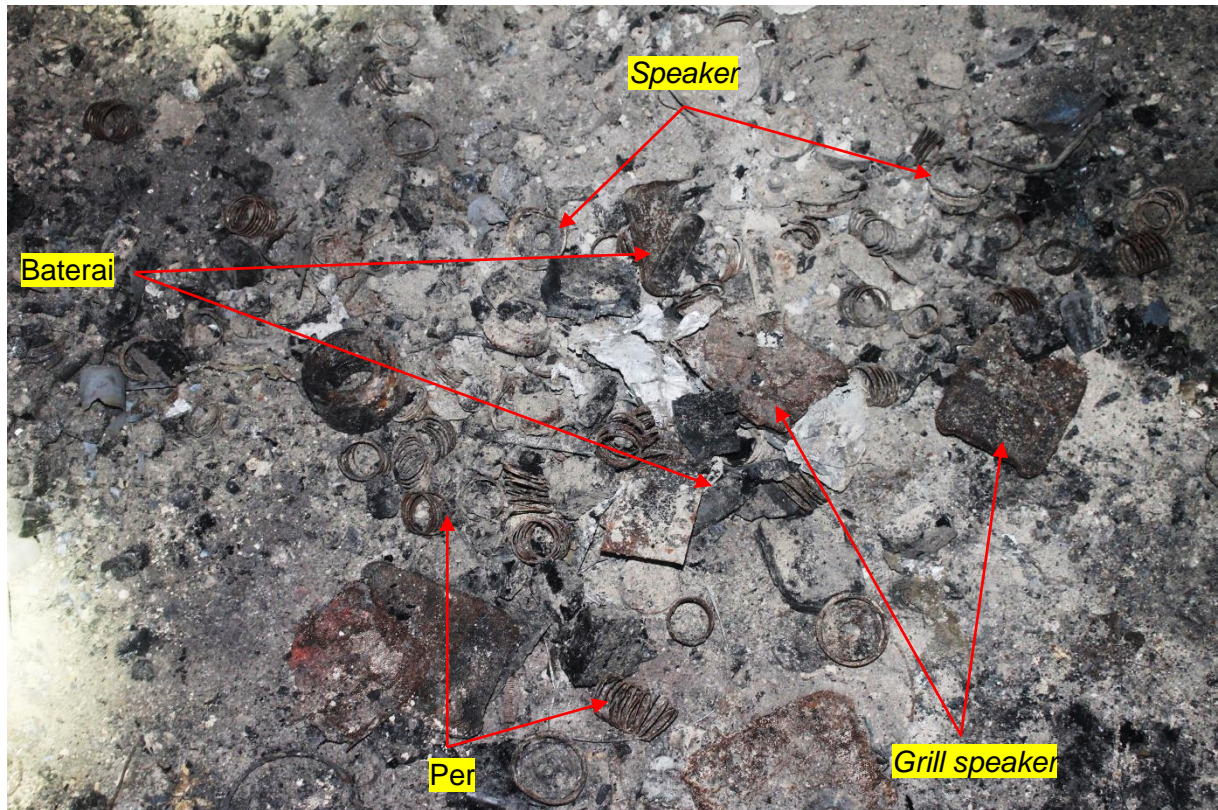
Gambar I-7: Sisa Kebakaran Muatan Truk KB 9053

Dari hasil pemeriksaan manifes diketahui daftar muatan yang diperoleh KNKT dari pihak ekspedisi lebih banyak dibanding daftar muatan yang tercantum di dalam SPPKM. Berdasarkan manifes muatan truk KB 9053 diketahui jenis muatan yang diangkut didominasi oleh garmen dan sedikit suku cadang kendaraan. Sementara itu, jenis muatan di truk KB 8916 merupakan barang campuran seperti garmen, mainan, kelontong, dus dan besi, suku cadang obat-obatan (vitamin), makanan, alat komputer, sepatu dan buku.

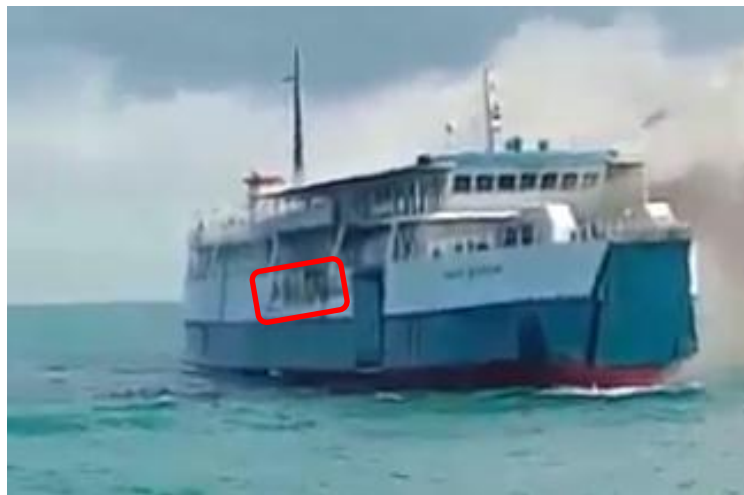
KNKT tidak dapat menentukan penyebab kebakaran di geladak kendaraan *Bahari Indonesia*. Namun, dari bukti-bukti yang dikumpulkan menunjukkan kemungkinan besar kebakaran bermula dari truk di lajur paling kanan di dekat pintu rampa kanan. Rekaman video amatir dari kapal *Samudera Jaya Abadi* menunjukkan lambung kanan di area belakang pintu rampa terlihat hangus terbakar. Rekaman tersebut diambil tidak lama setelah awak *Bahari Indonesia* meninggalkan kapal. Berdasarkan rekaman itu pula jelas terlihat dari keseluruhan badan kapal hanya lambung kanan di sekitar pintu rampa kanan tersebut yang tampak telah hangus terbakar.

Gambar II-1. Area Lambung Kanan di Dekat Pintu Rampa Terlihat Hangus

Pemeriksaan pasca kebakaran di geladak kendaraan menunjukkan area tengah geladak kendaraan mengalami kerusakan berat. Area tengah lajur kendaraan paling kanan atau di sekitar pintu rampa kanan (Gambar I-5) menunjukkan kerusakan paling berat. Deformasi pipa *sprinkler* menunjukkan konsentrasi panas tinggi di geladak kendaraan berada di area tengah. Dari pemeriksaan deformasi dan temuan sisa kebakaran, kemungkinan besar sumber awal kebakaran berasal dari truk KB 9053 yang berada di lajur paling kanan tepat di area pintu rampa kanan. Posisi truk KB 9053 tersebut berada tepat di sisi pola hangus kebakaran yang terlihat saat awal kebakaran di lambung kanan kapal (Gambar II-1).
