**KOMITE NASIONAL KESELAMATAN TRANSPORTASI
REPUBLIK INDONESIA**

LAPORAN AKHIR

KNKT.20.12.12.03

Ocean River 01 tidak terkendali
dan menubruk kapal tunda yang tambat di dermaga
Sungai Barito, Banjarmasin

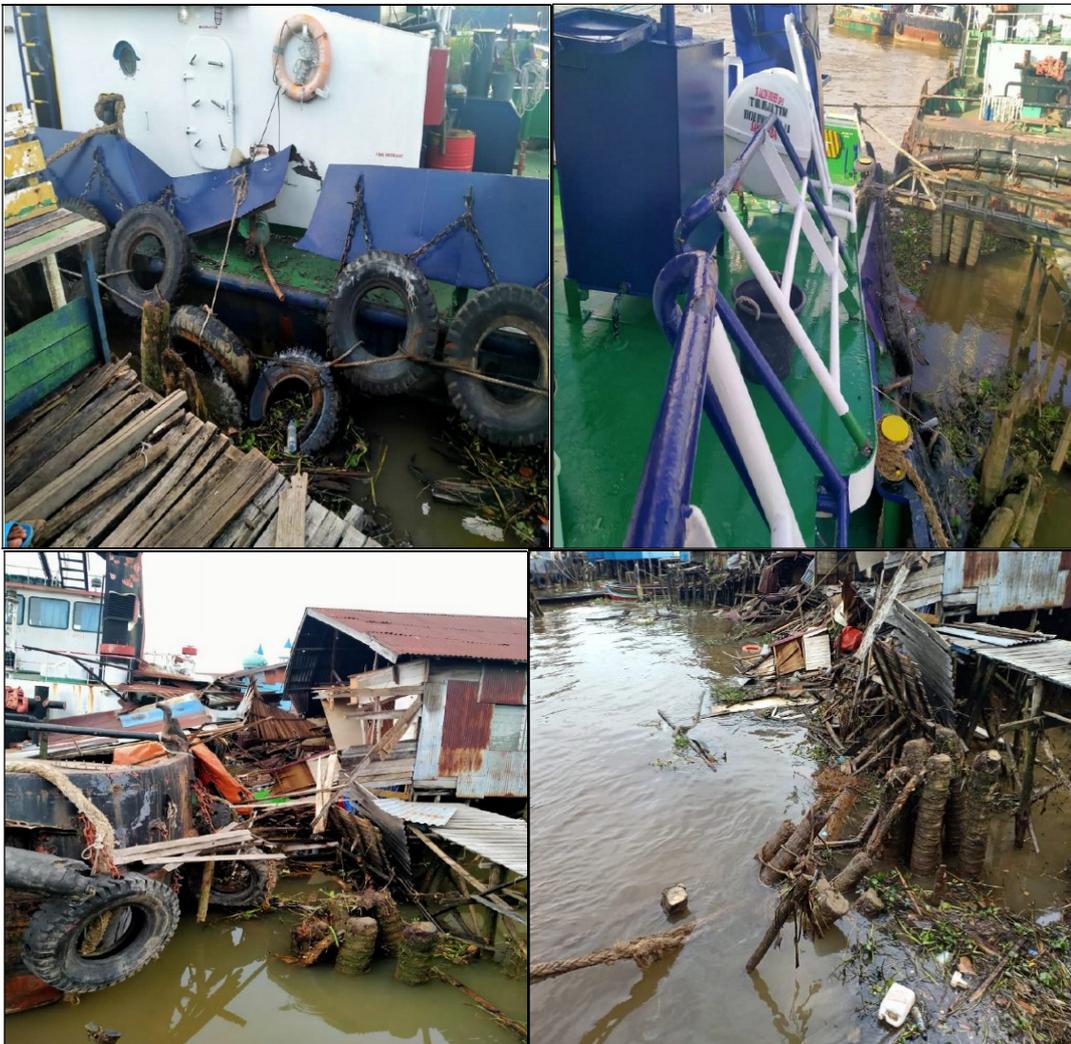
Gambar I-2: Kerusakan yang terdampak pada kapal tunda, dermaga dan rumah penduduk

Akibat dari kejadian tubrukan tersebut menyebabkan kerusakan pada *Ocean River 01*, dua kapal tunda yang sedang tambat berdampingan di dermaga, tiang tambatan dermaga kapal tunda, dan rumah penduduk di sekitar dermaga.

Terdapat tiga rumah penduduk yang mengalami kerusakan, mulai dari tingkat kerusakan yang parah sampai tingkat kerusakan yang ringan. Beberapa tiang untuk tambatan kapal tunda di dermaga roboh imbas dari tubrukan.

Kapal tunda *Kaltim Dolphin 10-11* yang posisi tambatnya berada di sisi paling luar yang mengalami tertubruk langsung oleh *Ocean River 01*, sedangkan posisi tambat *Kaltim Dolphin 10-19* berada disebelah kanan *Kaltim Dolphin 10-11* atau sisi dalamnya.

Kerusakan yang terjadi pada kapal tunda *Kaltim Dolphin 10-11* dan *Kaltim Dolphin 10-19* berdasarkan berita acara yang dibuat adalah sebagai berikut:

- *Sideboard* sebelah kanan deformasi *fwd to aft stiffeners*,
- *Sideboard* sebelah kiri deformasi *fwd to aft stiffeners*,
- *Starboard bollard* at *aft deck*,
- *Towing light* dan *search light* pecah,
- *Mooring rope* ukuran 8 inci putus 20 meter,
- *Vent pipe* bahan bakar dan air tawar miring.

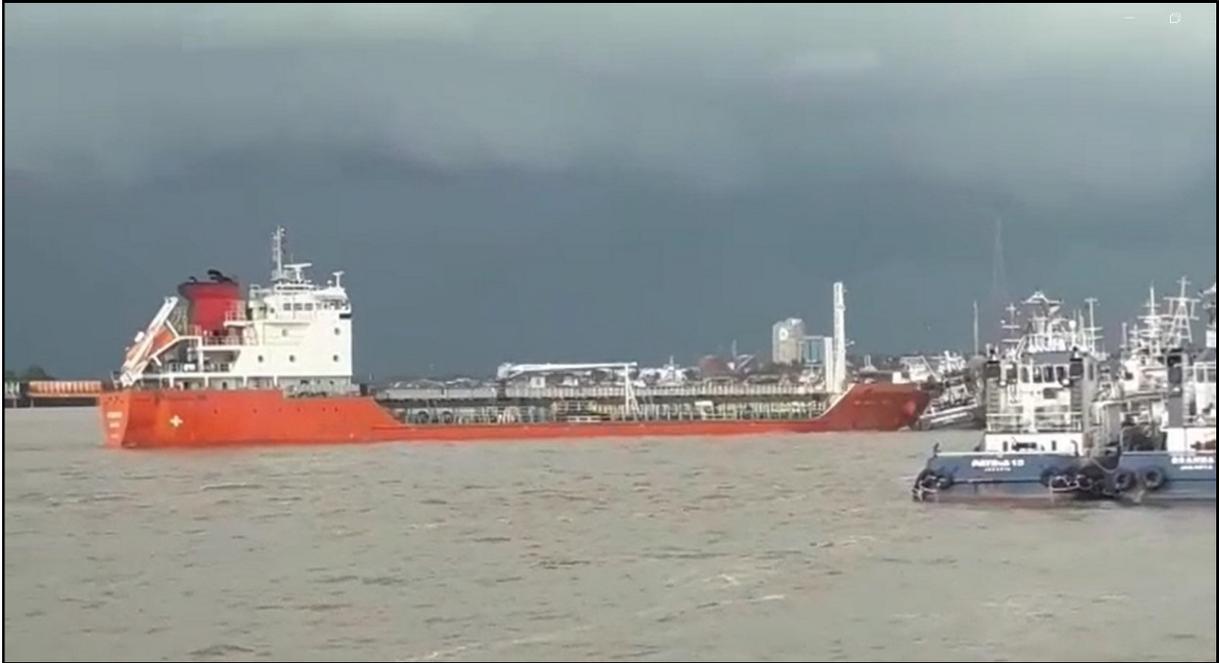
Gambar I-5: Saat Ocean River 01 menubruk kapal tunda yang sedang tambat (gambar dari kapal belakang)

Sekitar pukul 17.21, haluan *Ocean River 01* menubruk lambung kiri kapal tunda *Kaltim Dolphin 10-11*. Pada saat itu posisi *Kaltim Dolphin 10-11* sedang terikat ke *Kaltim Dolphin 10-19* yang juga sedang tambat ke kapal tunda lainnya. Letak posisi tambat *Kaltim Dolphin 10-11* berada disisi yang paling luar.

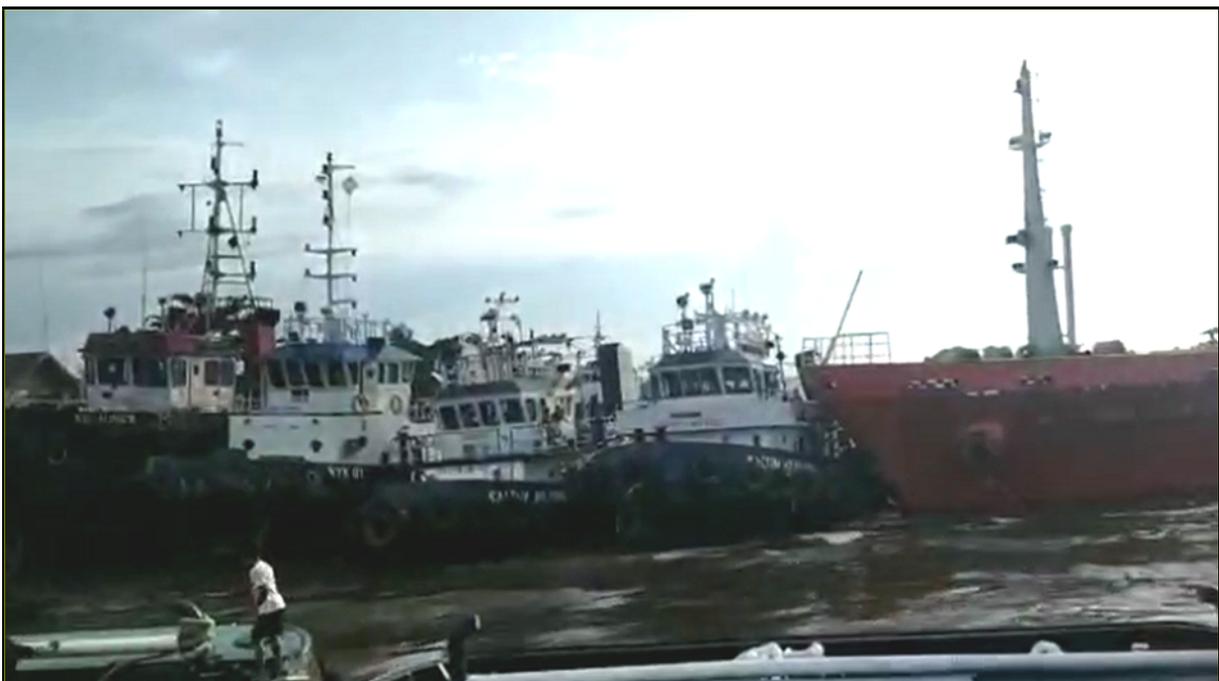
Gambar I-6: Saat Ocean River menubruk kapal tunda yang sedang tambat (gambar dari kapal depan)

Tubrukan yang terjadi membuat gerakan maju *Ocean River 01* menurun drastis dan bahkan terhenti. Berhentinya gerak maju kapal terbantu seiring dengan mengencangnya rantai jangkar kiri yang dijatuhkan. Gerakan kapal ke depan tertahan dengan jangkar yang tertanam cukup kuat pada dasar sungai sehingga rantai menjadi kencang.

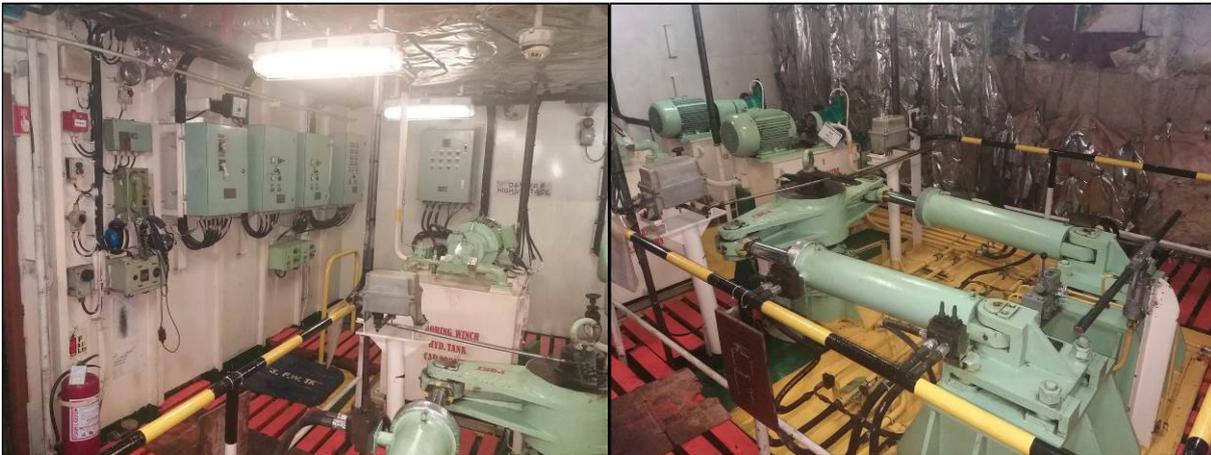
Gambar I-10: Steering gear room Ocean River 01

Masinis Tiga yang ditugaskan di depan steering room menyatakan bahwa pompa hidrolis kemudi tidak berhenti ketika kontrol kemudi anjungan tidak ada respons. Pada saat kejadian yang digunakan adalah sistem nomor 1, yang berjalan adalah power unit nomor 1 dan pompa hidrolis nomor 1.

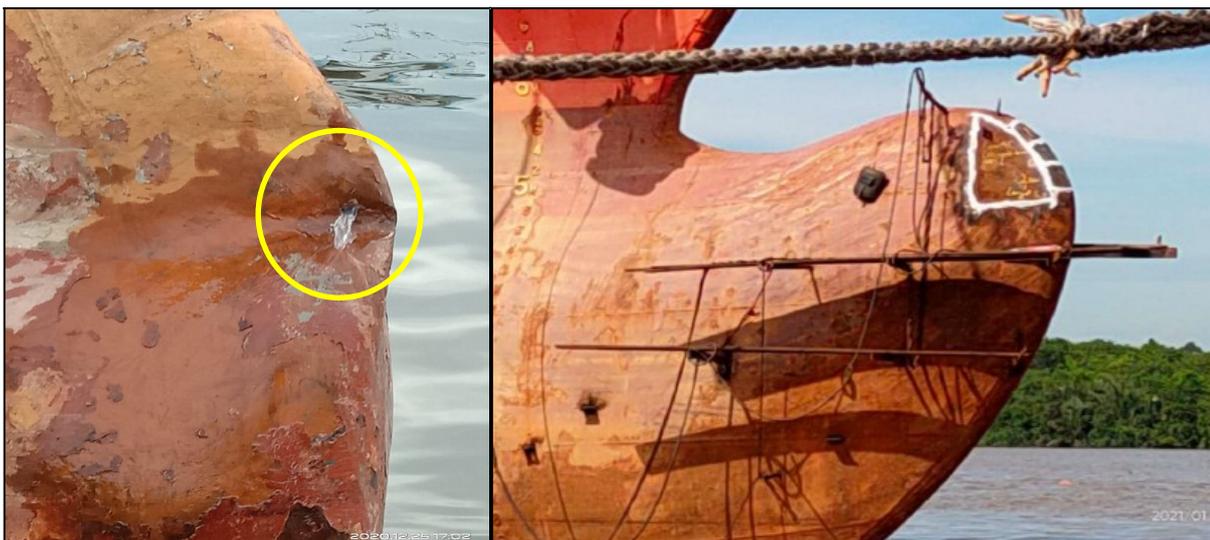
Gambar I-12: Penggantian pelat bulbous bow Ocean River 01 yang berlubang

Sedangkan *Ocean River 01* mengalami kerusakan di bagian *bulbous bow*. Pada pelat *bulbous bow* bagian sebelah atas tertekuk dan tertekan masuk ke dalam sehingga mengakibatkan terdapat bagian pelat tersebut mengalami robek dan berlubang. Ruang *bulbous bow* merupakan bagian dari tangki ceruk haluan kapal.

Untuk bagian lambung kapal, dilakukan pekerjaan penggantian pelat pada *bulbous bow* bagian atas yang ditemukan berlubang akibat dari tubrukan. Penggantian pelat *bulbous bow* tersebut mengikuti rekomendasi dari badan klasifikasi kapal, yang dalam hal ini adalah Bureau Veritas.

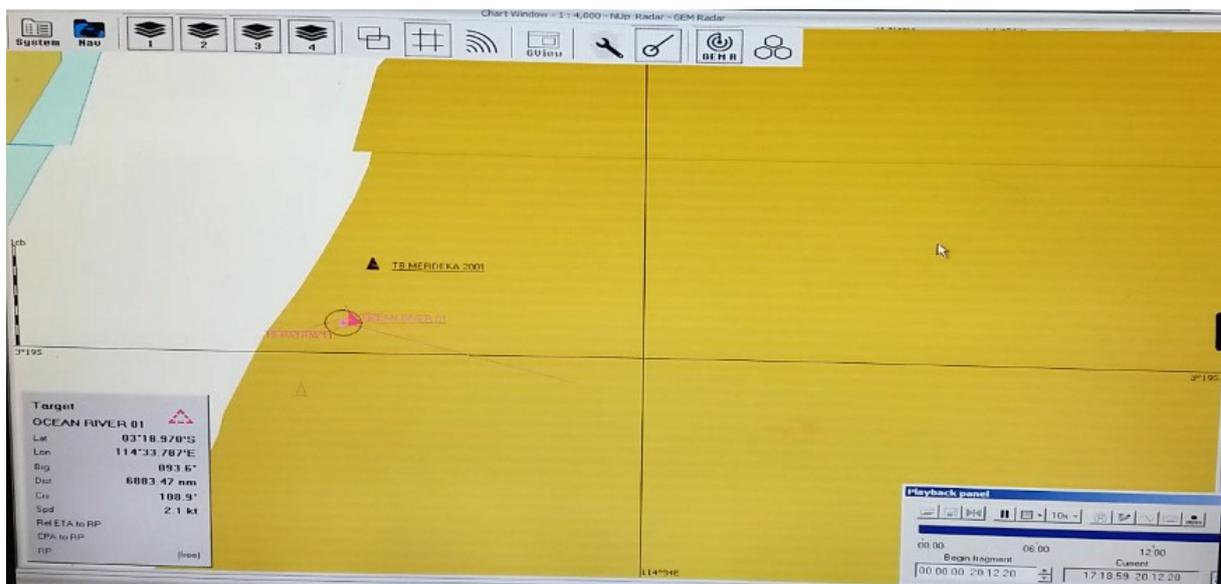
Gambar I-15: Pukul 17.18.59, kemungkinan di saat ini Ocean River 01 menubruk kapal tunda

Pukul 17.18.59, keberadaan *Ocean River 01* terlihat menyatu dengan kapal tunda yang tidak bergerak. Haluan kapal 100° dan kecepatan 2,1 knot.

Kemungkinan pada rentang waktu antara pukul 17.18 dan pukul 17.19 merupakan waktu terjadinya tubrukan antara *Ocean River 01* dengan kapal tunda yang tidak bergerak karena sedang tambat di dermaga.
