KOMITE NASIONAL KESELAMATAN TRANSPORTASI
REPUBLIK INDONESIA

LAPORAN AKHIR

KNKT.21.01.02.03

Laporan Investigasi Kecelakaan Pelayaran
Tenggelamnya kapal barang *Cantika Persada*
Zona labuh jangkar Pelabuhan Gresik

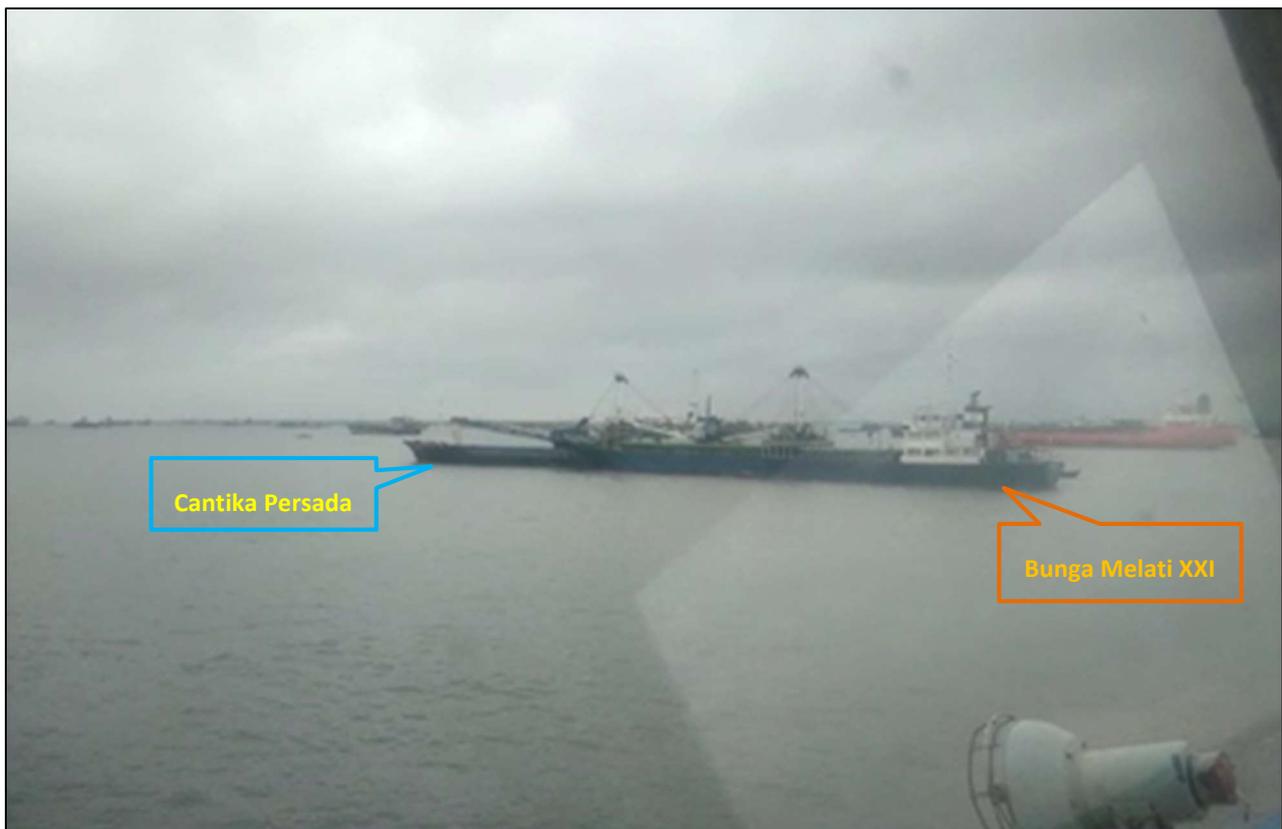
Gambar 1: Cantika Persada larat dan lambung kirinya membentur haluan Bunga Melati XXI

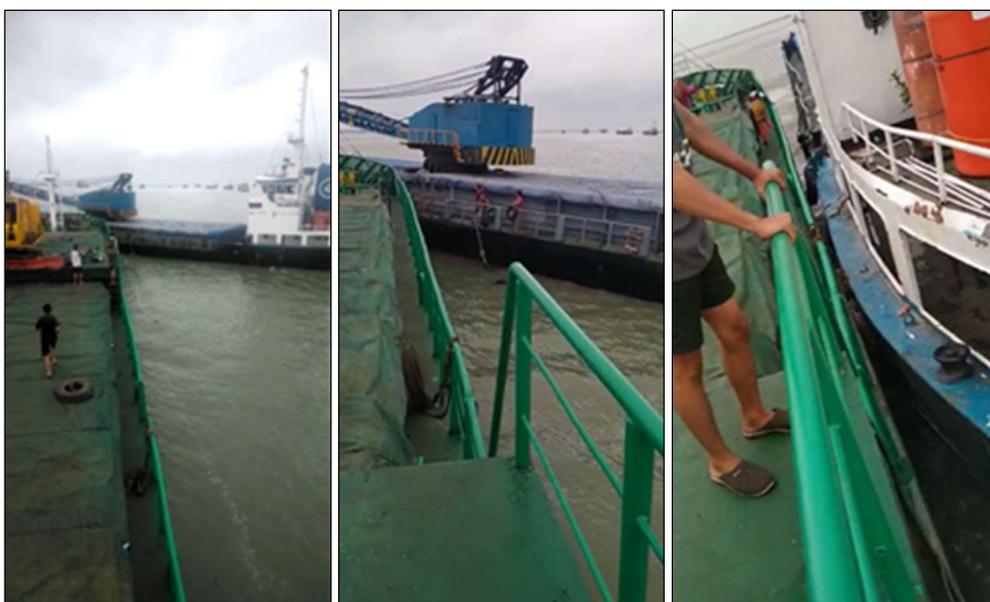
Gambar 2: Lambung kiri *Cantika Persada* ketika membentur haluan dan kemudian lambung kanan *Indah 88*

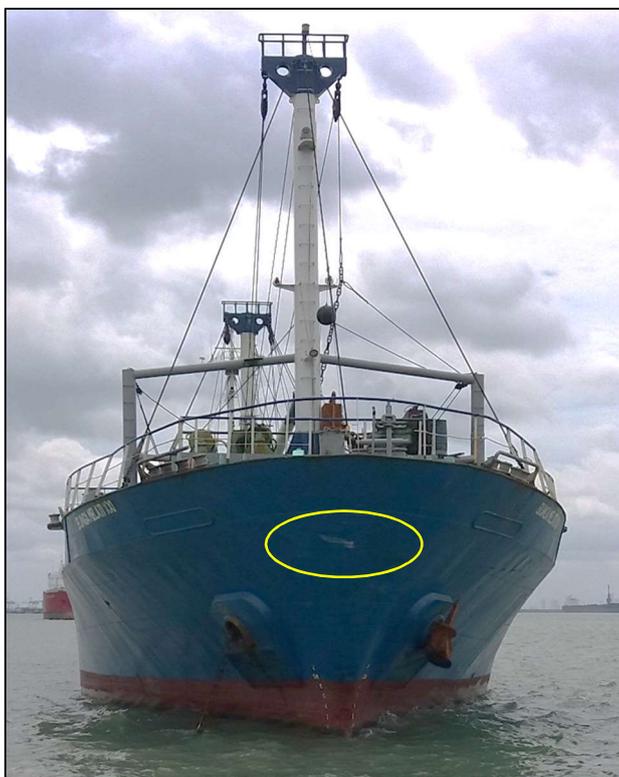
Berdasarkan keterangan dari Nakhoda *Bunga Melati XXI* bahwa akibat dari benturan yang terjadi membuat cat haluan kapal tergores sepanjang 40 cm. Tim investigasi KNKT juga melihat bekas goresan benturan tersebut sewaktu obeservasi kerusakan kapal. Tidak terdapat kerusakan yang berarti di area pelat depan dan *railing* haluan. Nakhoda *Bunga Melati XXI* memperkirakan bahwa lambung kiri *Cantika Persada* tidak secara langsung membentur haluan *Bunga Melati XXI* tetapi tertahan oleh rantai jangkar kanan yang sedang kencang karena arus yang deras saat itu.

Gambar 4: Dampak benturan pada *Bunga Melati XXI*

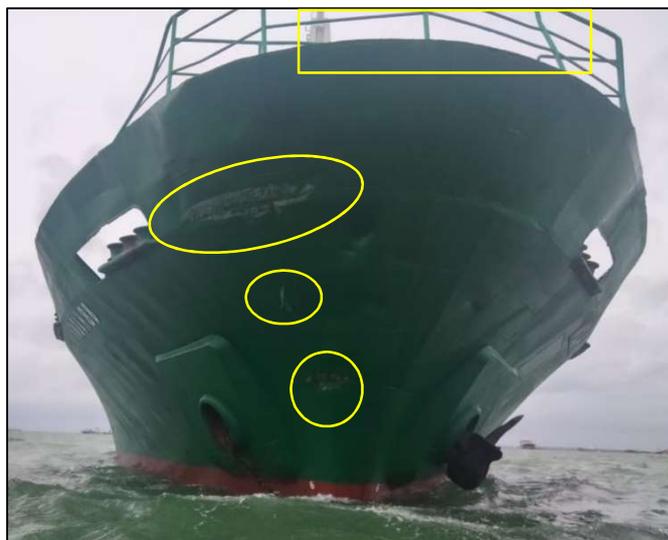
Lambung kiri *Cantika Persada* selanjutnya membentur bagian haluan *Indah 88*. Benturan tersebut mengakibatkan *railing* haluan bengkok, cat haluan tergores dan ada tiga tempat di bagian pelat depan *Indah 88* yang terlihat penyok.

Setelah kejadian benturan, kemudian awak kapal *Indah 88* langsung memeriksa sendiri kondisi tangki ceruk haluan dan hasilnya tidak ada kebocoran di dalam tangki. Tim investigasi KNKT juga melihat bekas benturan pada haluan *Indah 88* sewaktu mendarangi kapal.

Gambar 5: Dampak benturan pada Indah 88 (sumber: Indah 88)

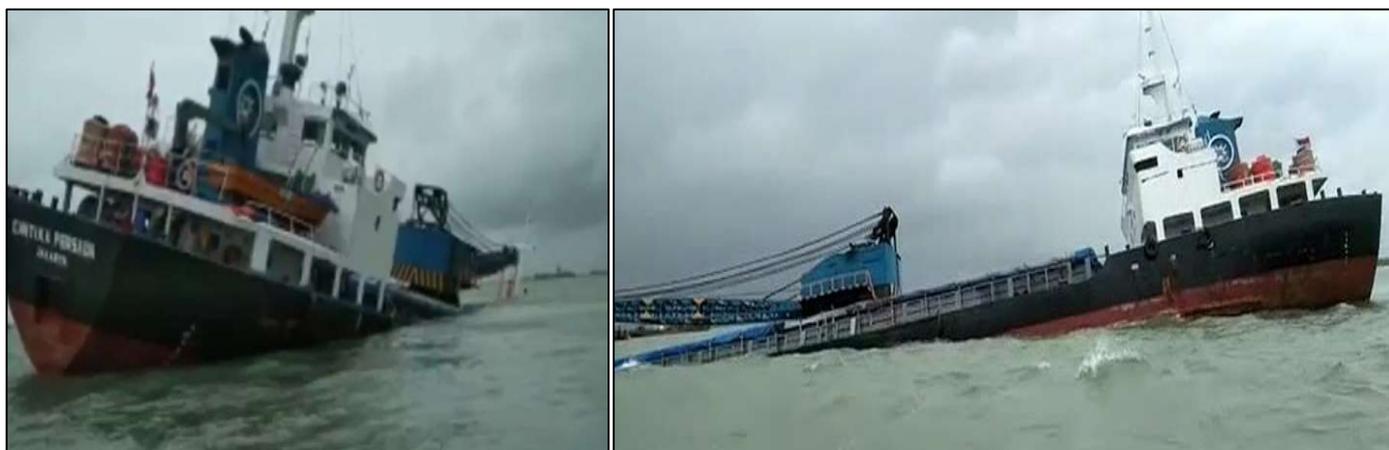
Gambar 6: Kondisi Cantika Persada setelah proses evakuasi (sumber: media online)

Simulasi dilanjutkan dengan kondisi yang mengasumsikan semua ruangan (tangki dan kompartemen) yang ada di depan palka depan mengalami kebocoran, misalnya karena terpaan gelombang atau terendam air laut sebagai akibat penurunan draft di haluan setelah palka depan bocor. Kondisi tersebut sesuai dengan beberapa foto di media internet yang diambil tidak lama setelah kecelakaan terjadi (lihat Gambar 6).

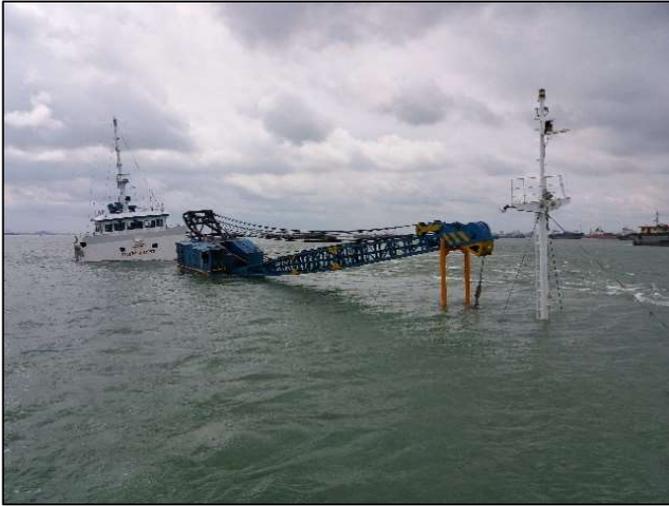
Gambar 7: Kondisi Cantika Persada yang dilihat oleh KNKT ketika datang ke lokasi

Pada tanggal 03 Februari 2021, tim investigasi KNKT mendatangi lokasi dimana *Cantika Persada* berada. Dari pengamatan di lapangan didapati bahwa bagian lambung kapal secara keseluruhan dan geladak utama sudah tidak terlihat atau berada di bawah permukaan air. Pada bagian belakang kapal yang masih terlihat adalah dek sekoci, cerobong permesinan, dek anjungan, dek kompas dan tiang belakang. Pada bagian tengah masih terlihat rumah derek serta batang dereknya sedangkan bagian depan yang terlihat hanya tiang depan saja.

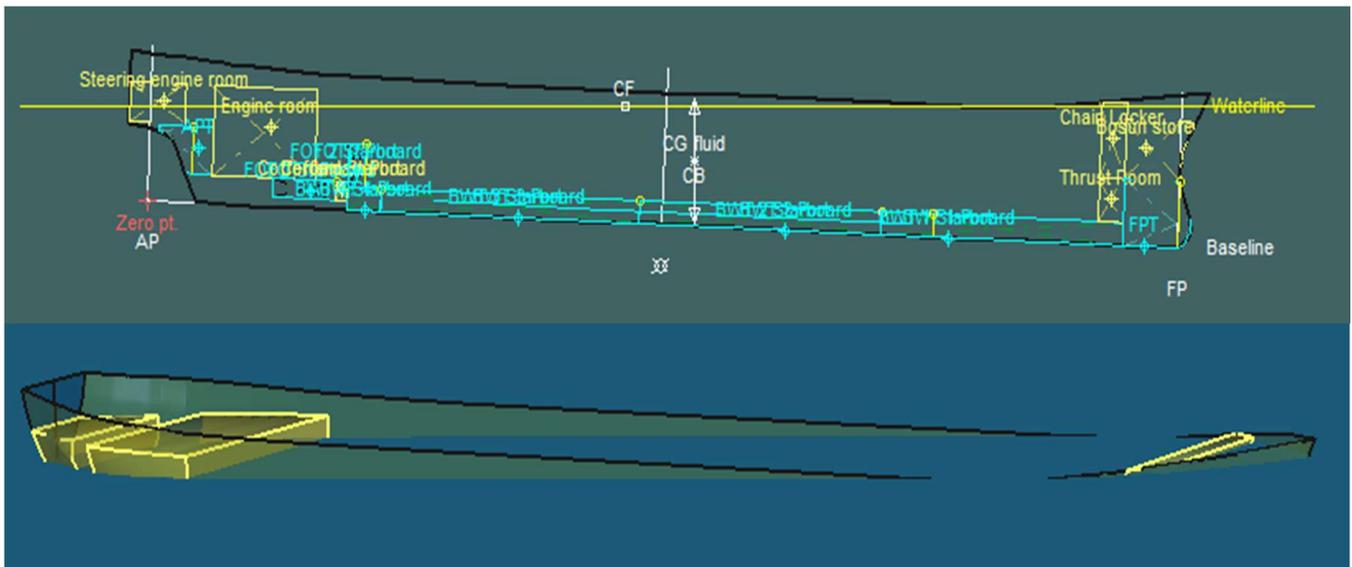
Pada kondisi ini kondisi equilibrium kapal adalah sebagai berikut: *Draft Amidships* (m) 4,366, *Draft at FP* (m) 4,75 dan *Draft at AP* (m) 3,982. Kapal trim haluan dengan sudut 0,04 derajat.

Gambar 11: Kondisi equilibrium kapal dengan kondisi bocor di palka depan sehingga air laut masuk

Simulasi kapal bocor dimulai dengan palka depan kemasukan air laut. Namun demikian, kondisi tersebut kurang mirip dengan kondisi riil di lapangan di mana bagian haluan kapal telah terbenam lebih dalam daripada hasil simulasi yang dibuat (lihat Gambar 11).

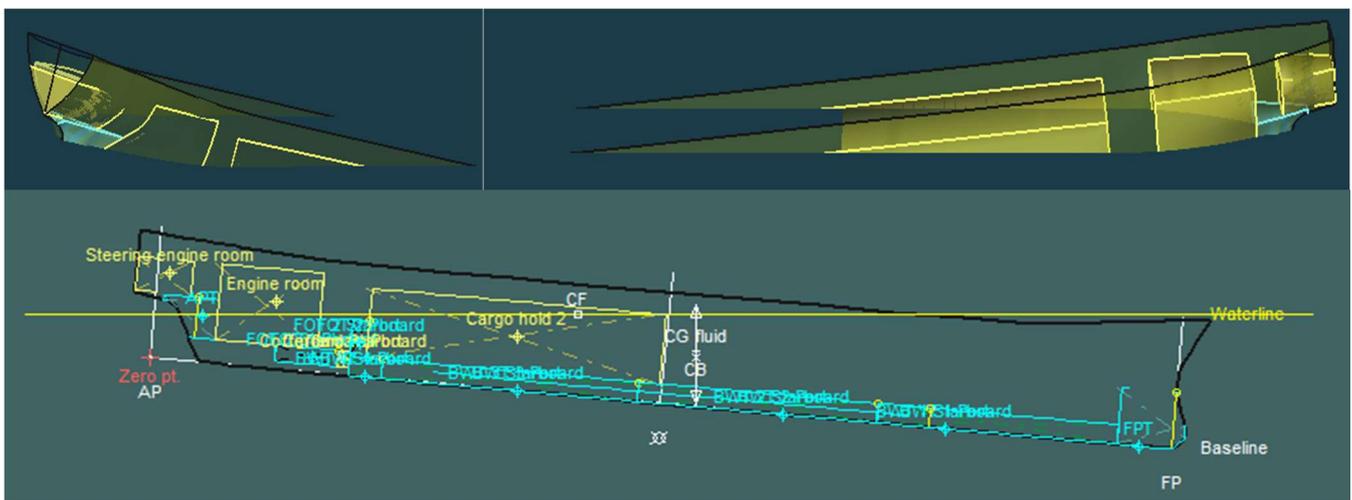
Pada kondisi ini, kondisi equilibrium kapal adalah sebagai berikut: *Draft Amidships* (m) 5,575, *Draft at FP* (m) 8,402 dan *Draft at AP* (m) 2,749.

Gambar 12: Kondisi equilibrium kapal dengan kondisi air laut di palka depan dan di tangki/kompartemen depan

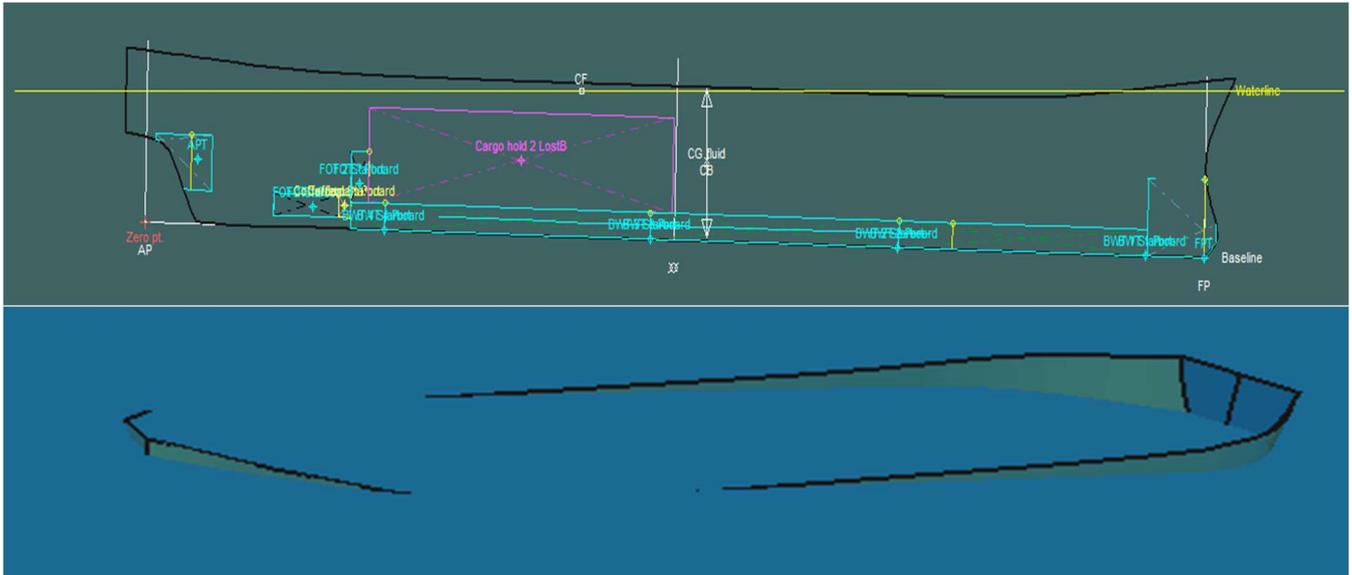
Kondisi benaman kapal dengan kondisi banyak ruangan yang telah kemasukan dengan air laut adalah sebagai berikut: *Draft Amidships* (m) 6,710, *Draft at FP* (m) 7,522 dan *Draft at AP* (m) 5,897.

Gambar 13: Kondisi kapal dengan banyak ruangan terisi air laut

Dengan kondisi benaman *Cantika Persada* yang semakin dalam kemudian diasumsikan kalau kebocoran juga dialami di beberapa ruangan lainnya. Ruangan-ruangan yang diasumsikan bocor dan terisi air laut adalah *steering engine room*, *engine room*, *cargo hold 2*, *cargo hold 1*, *thrust room*, *chain locker*, dan *bosun store*. Stabilitas kapal setelah banyak ruangan yang bocor hasilnya masih positif, tetapi semakin mengecil (lihat Gambar 13).

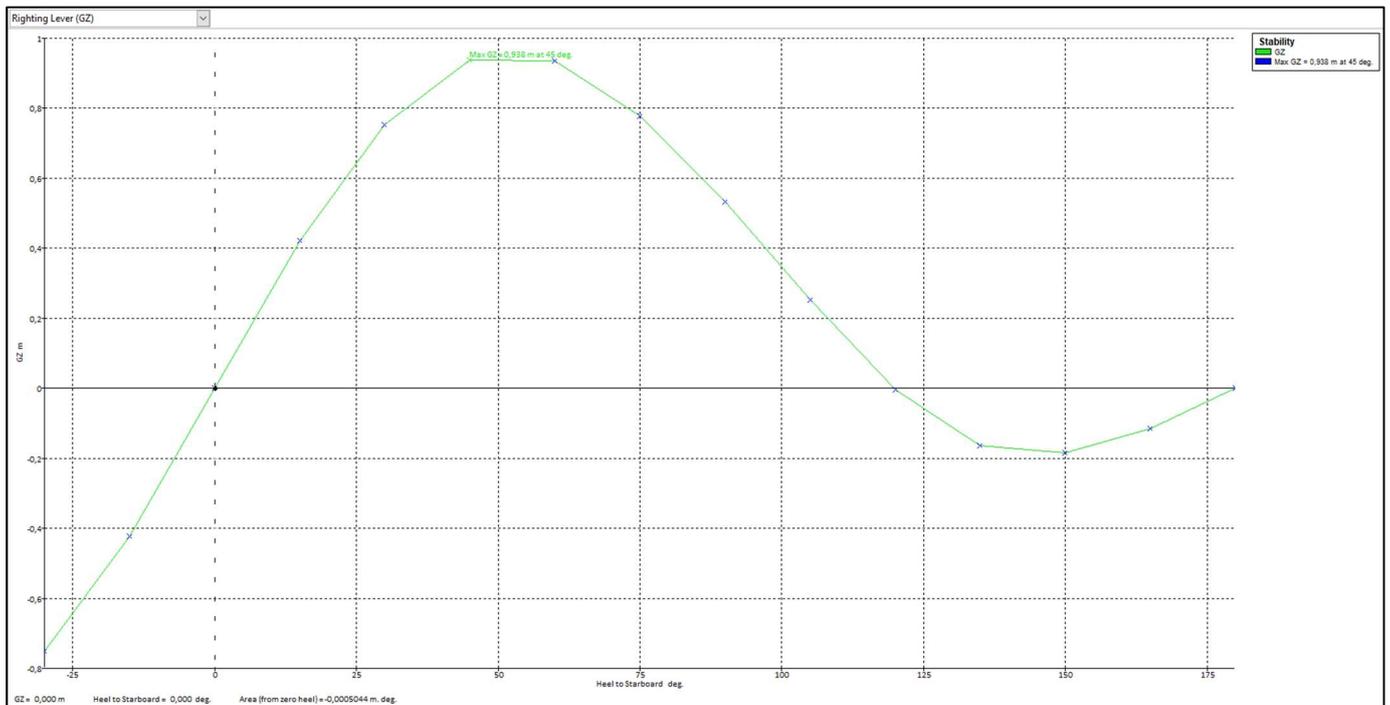
Kurva stabilitas pada kondisi banyak ruangan terisi air laut didapati bahwa nilai maksimum lengan penegak 0,9 m yang terjadi pada sudut 45°.

Gambar 14: Kurva stabilitas kapal dengan kondisi banyak ruangan terisi air laut

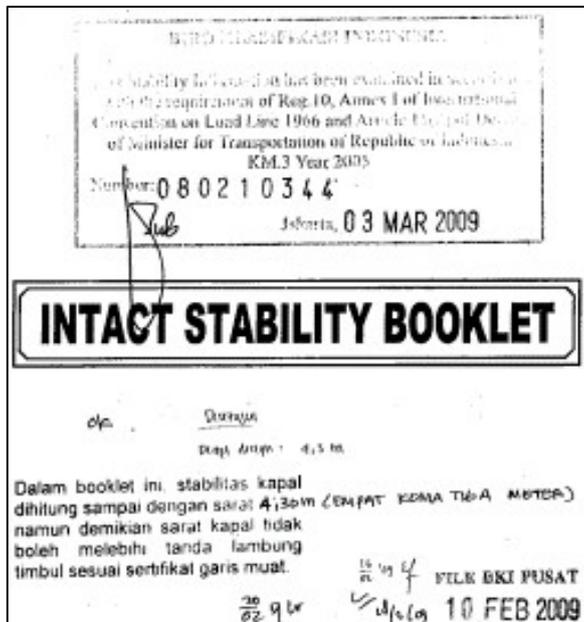
Cantika Persada memiliki informasi draft yang tidak sama dalam beberapa dokumen yang dimiliki. Pada *expansion plan* dan *transverse section plan* tertulis bahwa design draft adalah 3,30 m. Kapal memiliki Surat Ukur International (1969) yang dikeluarkan di Sunda Kelapa pada tanggal 31 Juli 2008 oleh Administrator Pelabuhan Sunda Kelapa. Dalam surat ukur tersebut dinyatakan bahwa sarat terbesar kapal adalah 3,30 m. Sedangkan pada *Intact Stability Booklet* tertulis bahwa draft design *Cantika Persada* adalah 4,30 m, dan pada lembar depannya terdapat catatan dari BKI bahwa disetujui draft design sebesar 4,3 m. Catatan juga menyatakan stabilitas kapal dalam booklet dihitung sampai dengan sarat 4,30 m namun demikian sarat kapal tidak boleh melebihi tanda lambung timbul sesuai garis muat.

Gambar 15: Stability booklet Cantika Persada (lembar pertama)

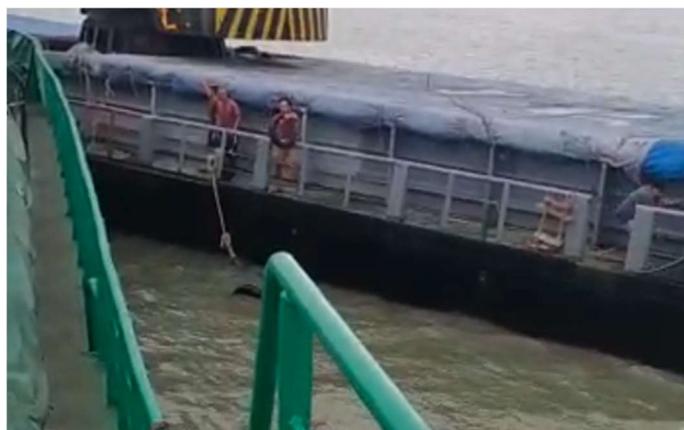
Pada gambar 16 menunjukkan kondisi benaman *Cantika Persada* sesaat setelah kejadian benturan dengan *Indah 88*, terlihat draft lambung kiri *Cantika Persada* kemungkinan besar terbenam sampai di atas garis maksimal draft. Dalam hal ini maksimal draft yang dipakai merupakan design draft 4,3 m. Kondisi tersebut mirip dengan simulasi kapal yang dibuat. Hasil perhitungan stabilitas yang dibandingkan dengan nilai minimum sesuai dengan resolusi IMO A.749 (18)² yang didapat hasilnya adalah *Pass* (lihat Table 3). Dengan hasil perbandingan yang didapat tersebut disimpulkan bahwa stabilitas awal kapal pada saat sebelum kejadian masih positif.

Gambar 16: Kondisi benaman *Cantika Persada* ketika benturan kedua

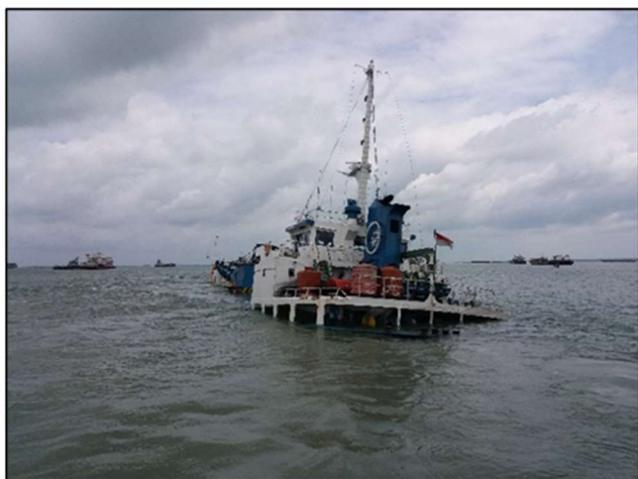
Gambar 17: Kondisi kapal yang dilihat KNKT (tampak belakang)
