# **LAPORAN AKHIR**

**KNKT.21.05.09.03**

**Terbaliknya Perahu Gako**

**Waduk Kedung Ombo, Jawa Tengah**

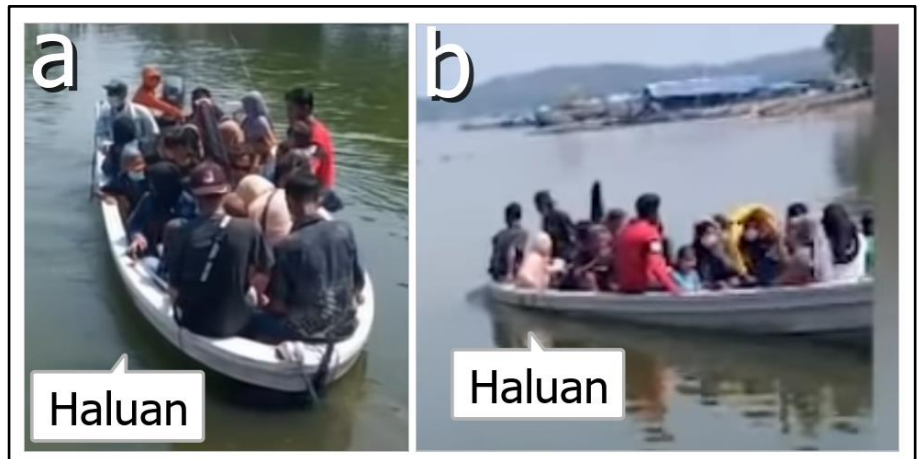
**Gambar 1:** Perahu Gako ketika berangkat dari Dermaga Bulu (a) bergerak mundur menjauhi dermaga, lalu (b) bergerak maju mengarah ke Warung Apung Gako

Pada waktu keberangkatan Perahu Gako, kondisi penumpang pada Gambar 1 terlihat tersebar cukup merata. Jumlah orang di haluan dan buritan tidak terlalu timpang. Namun demikian, jika dilihat dari pembagian jenis kelamin dan usia terlihat bahwa penumpang di bagian haluan didominasi oleh pria

dewasa. Anak-anak kebanyakan duduk di area tengah dan buritan. Dengan demikian, titik berat orang di atas perahu dapat dikatakan mendekati ke arah haluan.

Pada Gambar 1 b (gambar kiri), terlihat bahwa pada waktu Perahu Gako sudah memutar arah (haluan sudah mengarah ke Warung Apung Gako), lambung timbul sudah terlalu rendah. Jika dibandingkan antara haluan dan buritan, lambung timbul haluan lebih rendah daripada buritan. Kondisi ini biasa disebut trim haluan. Hal ini menguatkan teori bahwa berat kumulatif orang-orang di haluan lebih besar daripada di buritan.

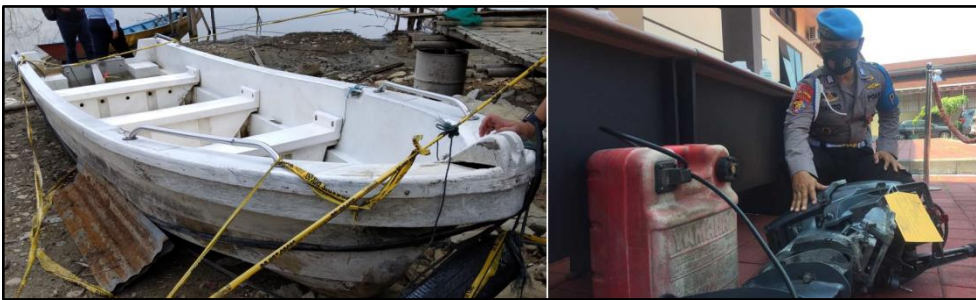
Gambar 4: Perahu Gako (kiri) dan Motor tempel Gako (kanan)

Dari bentuk Perahu Gako, terlihat bahwa desain awal perahu ini bukan untuk ditemplei motor tempel. Biasanya, perahu yang didesain untuk ditemplei motor tempel akan memiliki kenaikan tepi haluan (*sheer*)

untuk mencegah air dan gelombang naik ke atas perahu. Dengan ketinggian tepian labung yang hampir rata, desain Perahu Gako lazimnya digunakan untuk olah raga air atau wisata yang menggunakan dayung karena tidak perlu melaju terlalu cepat. Tim Investigasi tidak dapat mendapatkan keterangan tentang mengapa Perahu Gako kemudian dilengkapi dengan motor tempel.

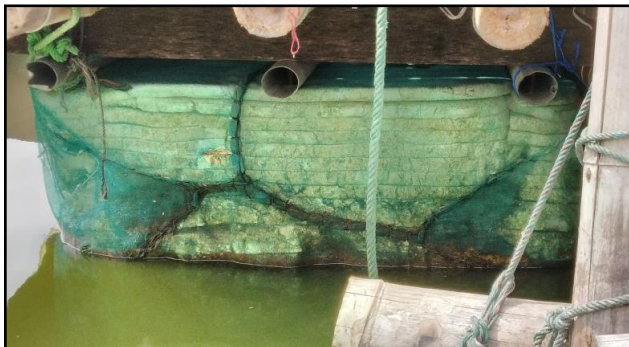
**Gambar 8: Contoh styrofoam yang digunakan sebagai pengapung perahu di Rowo Jombor**

Konstruksi perahu di Waduk Rowo Jombor diikat ke styrofoam. Semua perahu di Rowo Jombor memiliki dua geladak yang mana geladak bawah untuk duduk, sedangkan geladak atas untuk melakukan swafoto. Dimensi perahu wisata di Rowo Jombor secara merata memiliki panjang 6 m dan lebar 2 m. Styrofoam yang terbenam pada umumnya berkisar 30 cm (tebal styrofoam pada umumnya 50 cm).

Contoh nyata mengenai pembangunan perahu tradisional yang tanpa pengawasan adalah pengoperasian perahu di Rowo Jombor yang menggunakan stirofoam. Stirofoam adalah nama dagang dari material busa polistirena, suatu produk yang digunakan dalam insulasi bangunan. Material yang dibuat dari minyak bumi ini memiliki karakter ringan karena mengandung udara sebanyak 95%. Selain itu, kandungan udara yang tinggi membuatnya digunakan secara luas sebagai kemasan makanan/minuman panas/dingin. Stirofoam memiliki sifat sensitif terhadap cahaya matahari yang disebut dengan "photodegradation" atau "breakdown by light." Dalam kurun waktu beberapa bulan, stirofoam yang terekspos sinar matahari langsung akan mengalami pengikisan lapisan terluar hingga kehilangan warna aslinya dan berakhir menjadi serbuk stirofoam. Jika direndam dalam jangka waktu lama, sebagian area stirofoam akan kemasukan air, sehingga tidak lagi berfungsi sebagai alat apung.

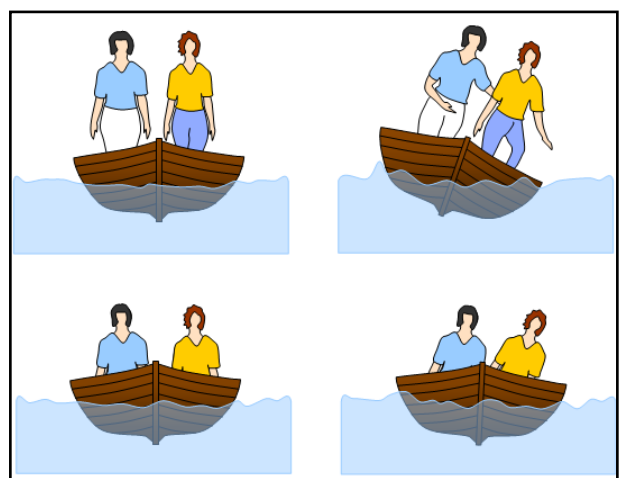
Pada Gambar 10, dua orang di dua gambar baris atas berdiri, sedangkan dua orang di gambar baris bawah duduk. Ketika penumpang perahu bergerak ke salah satu sisi pada posisi berdiri, momen oleng yang terjadi memudahkan perahu untuk terbalik (gambar kanan atas). Terlebih, ketika berdiri dan perahu miring, orang akan lebih mudah bergeser. Jika orang di atas perahu duduk, orang yang miring ke salah satu sisi cenderung lebih sulit untuk membuat perahu terbalik jika daya apung perahu tidak terganggu akibat kelebihan atau pergeseran orang (gambar kanan bawah).

Ketika semakin banyak orang berdiri di atas perahu, perahu sangat mudah menjadi miring ke salah satu sisi. Akibat miring ke salah satu sisi, penumpang lainnya tergeser akibat kemiringan perahu ke salah satu sisi dan semakin memperburuk titik berat kapal. Hal ini terus berlanjut dalam waktu yang cepat dan simultan hingga akhirnya Perahu Gako terbalik.

**Gambar 10: Perbandingan orang di atas perahu yang (a) berdiri dan (b) duduk**
