**KOMITE NASIONAL KESELAMATAN TRANSPORTASI
REPUBLIK INDONESIA**

LAPORAN AKHIR KNKT.21.05.12.03

LAPORAN INVESTIGASI KECELAKAAN PELAYARAN

**KEBAKARAN *KARYA INDAH*
PERAIRAN PULAU LIMAFATOLA, KABUPATEN KEPULAUAN SULA
REPUBLIK INDONESIA
29 MEI 2021**

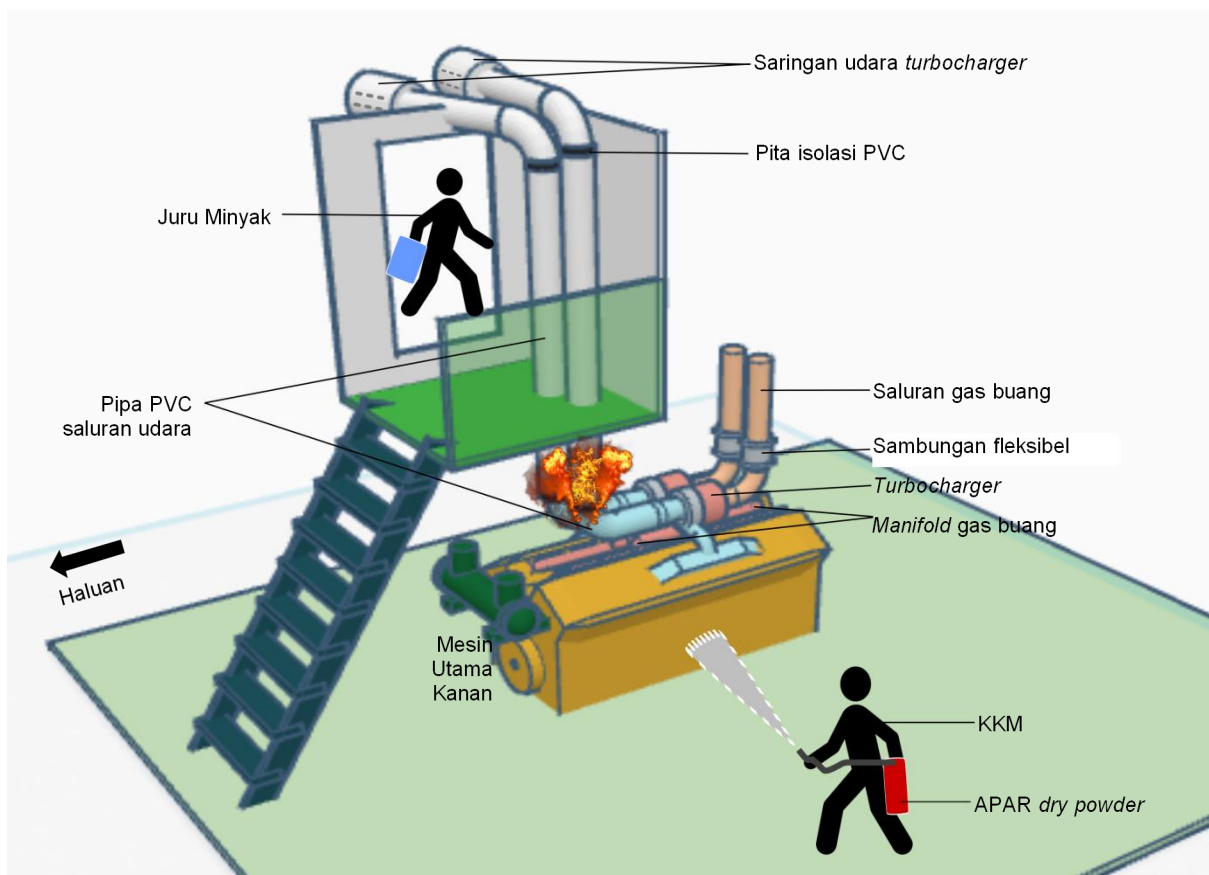
Gambar I-2 Ilustrasi Pemadaman Oleh Awak Mesin

KKM kemudian menyemprotkan APAR ke titik api. Saat itu KKM melihat pipa udara berbahan *polyvinyl chloride* (PVC) tersebut telah putus terbakar. Setelah menyemprotkan APAR, KKM merasa kesulitan bernapas karena asap telah memenuhi kamar mesin. Sementara itu, Juru Minyak Jaga membawa ember berisi air dan menyiram pipa udara di dekat pintu kanan kamar mesin yang terlihat mengeluarkan asap. Juru Minyak lalu kembali lagi ke toilet untuk menampung air.

Pemilik kapal memasang saringan udara (*air filter*) *turbocharger* mesin utama di atas pintu masuk kanan dan kiri kamar mesin. Saluran udara dari *turbocharger* hingga ke saringan udara menggunakan pipa bermaterial PVC dan di antara sambungan pipa dibalut dengan pita isolasi (lihat Gambar I-2).

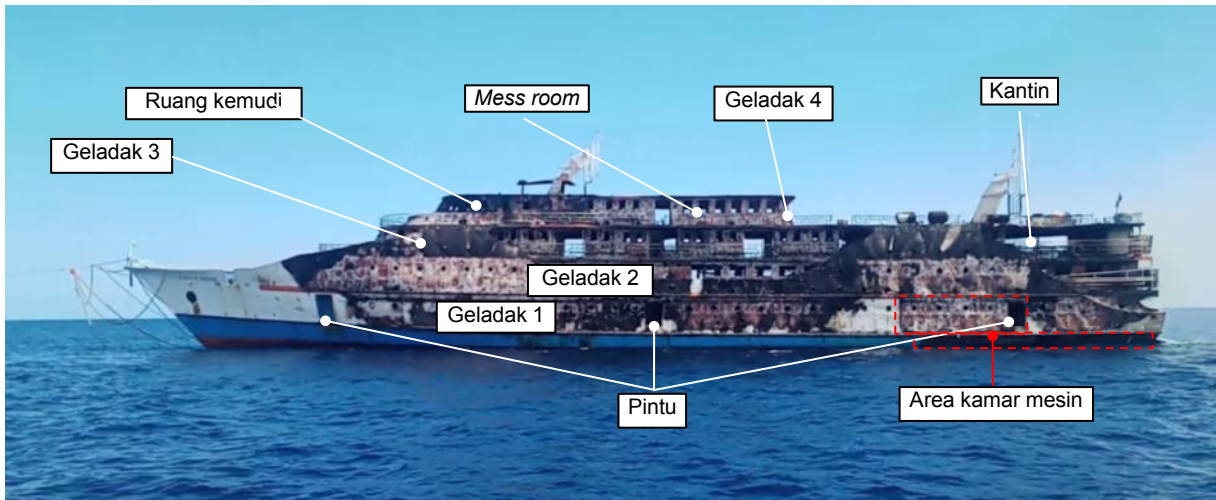
Gambar I-5 Kondisi Karya Indah Saat Ditarik Pasca Kebakaran

Akibat kebakaran ini, kamar mesin, Geladak 1, Geladak 2, Geladak 3 hingga ruang kemudi hangus terbakar. Sedangkan, haluan, ruang muatan dan muatannya yang berada di bawah Geladak 1 tidak terbakar.

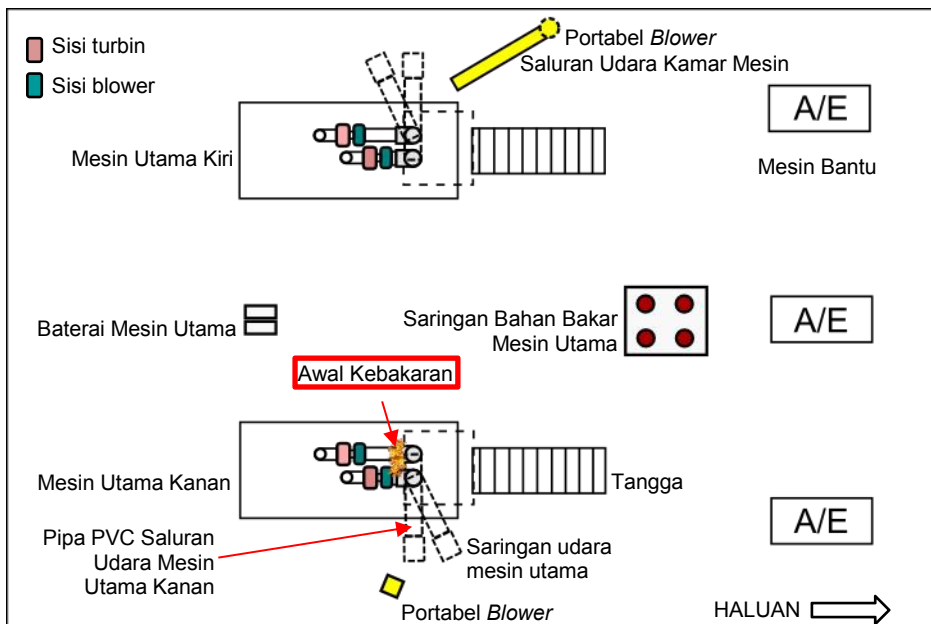
Gambar I- 14 Tata Letak Kamar Mesin Karya Indah

Kamar mesin dapat diakses dari pintu kanan dan kiri kamar mesin di Geladak 1 buritan. Kamar mesin didesain dengan sistem ventilasi menggunakan satu unit portabel *blower* yang diletakkan di saluran udara kiri dan satu unit portabel *blower* yang diletakkan di lantai di dekat Mesin Utama Kanan serta ventilasi alami berupa bukaan dengan besi jeruji tepat di atas area Mesin Utama Kanan dan Kiri. Ventilasi alami tersebut didesain tanpa penutup (*flap*).

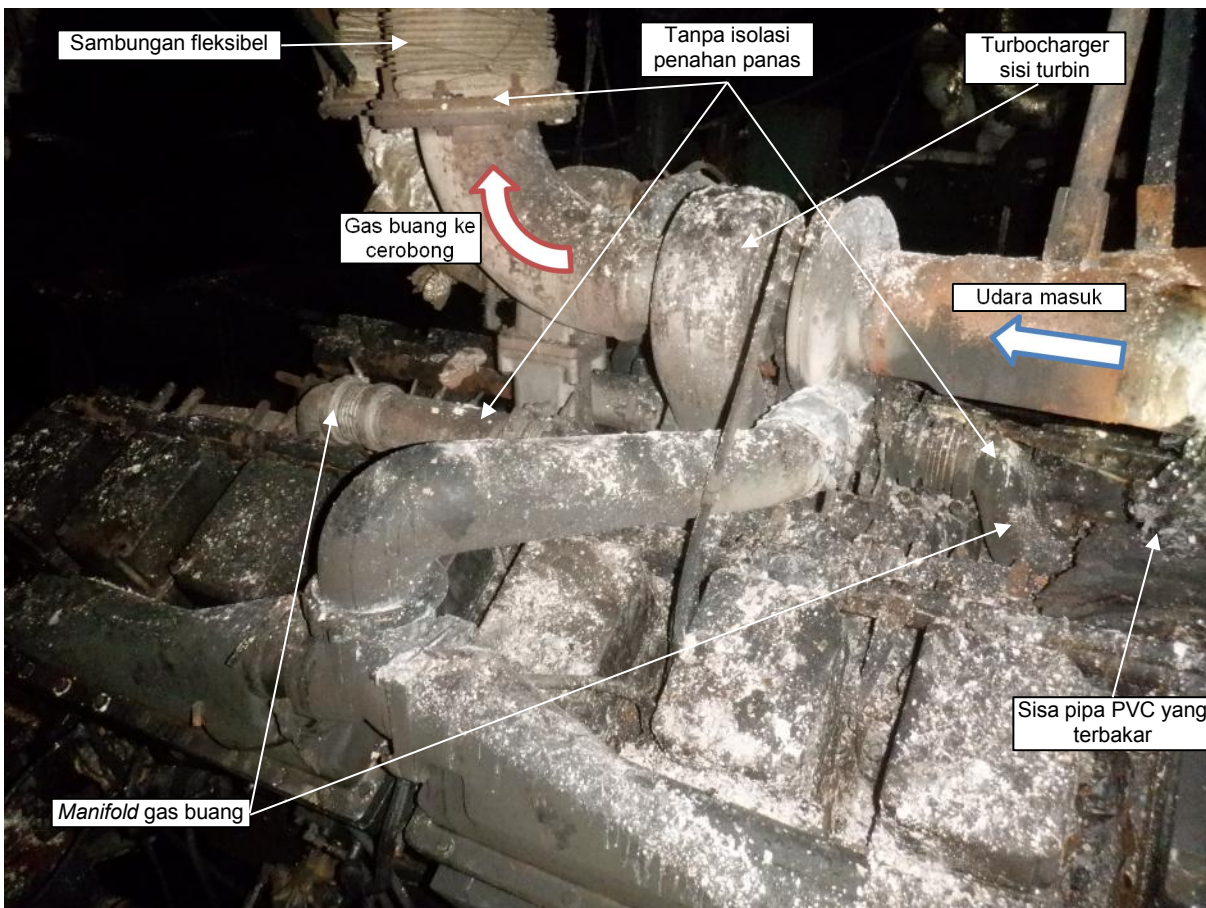
Gambar I-16 Kondisi Bagian Atas Mesin Utama Kanan

Pada bulan April 2021, *Karya Indah* tiba di Wanci dan pemilik kapal melakukan *overhaul* Mesin Utama Kanan. Perbaikan yang dilakukan antara lain, mengganti metal jalan, metal duduk, dan penggantian *cylinder liner*. Pengawasan perbaikan dilakukan oleh pemilik kapal dibantu Mekanik⁶ perusahaan. Setelah *overhaul*, isolasi penahan panas *exhaust manifold* tidak dipasang kembali.

Secara visual terlihat sisi turbin *turbocharger* dan *manifold* gas buang Mesin Utama Kiri masih terbungkus dengan isolasi penahan panas berbahan asbes. Sedangkan sisi turbin *turbocharger* dan *manifold* gas buang Mesin Utama Kanan tidak terbungkus isolasi penahan panas.
