**KOMITE NASIONAL KESELAMATAN TRANSPORTASI
REPUBLIK INDONESIA**

KNKT.21.07.16.03

LAPORAN INVESTIGASI KECELAKAAN PELAYARAN

KEBAKARAN *KETALING*
DI *FLOATING DOCK* PT MULTI OCEAN SHIPYARD
TANJUNG BALAI KARIMUN, KEPULAUAN RIAU
REPUBLIK INDONESIA
10 JULI 2021

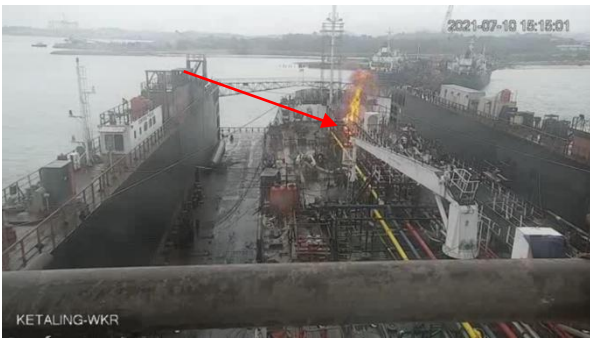
Gambar 2. Awal Kebakaran di Geladak Utama Bagian Tengah COT 1

Berdasarkan rekaman CCTV *Ketaling*, kebakaran bermula dari geladak utama area tengah COT No.1 lalu dengan cepat membesar dan menjalar ke area kanan. Kebakaran yang terjadi berhasil dipadamkan oleh tim pemadam PT MOS. Dalam kejadian ini, KNKT tidak dapat menentukan penyebab pasti kebakaran karena keterbatasan barang bukti. Laporan Insiden PT MOS menyatakan kemungkinan kebakaran disebabkan korsleting listrik dan membakar plastik saluran *blower*. Akan tetapi pernyataan dalam laporan yang menyatakan terjadi di luar jam kerja dan tidak ada kegiatan kerja di lokasi kejadian saat itu bertolak belakang dengan rekaman CCTV. Pada saat kejadian beberapa pekerja terlihat sedang melakukan pekerjaan perbaikan di area geladak utama.

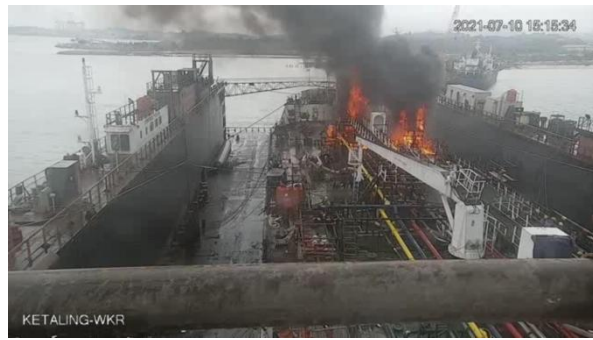
Gambar 3. Kebakaran Menjalar ke Geladak Utama Area Kanan COT 1

Sekitar pukul 15.15 WIB, muncul api di geladak utama area tengah COT 1. Api kebakaran membesar dan menjalar ke geladak utama area kanan COT 1 di mana di area tersebut terdapat plastik saluran udara blower (*poly LayFlat ducting*), kabel las, slang las dan kabel-kabel listrik peralatan kerja. Kebakaran yang terjadi membuat para pekerja berlarian ke bagian arah buritan kapal.

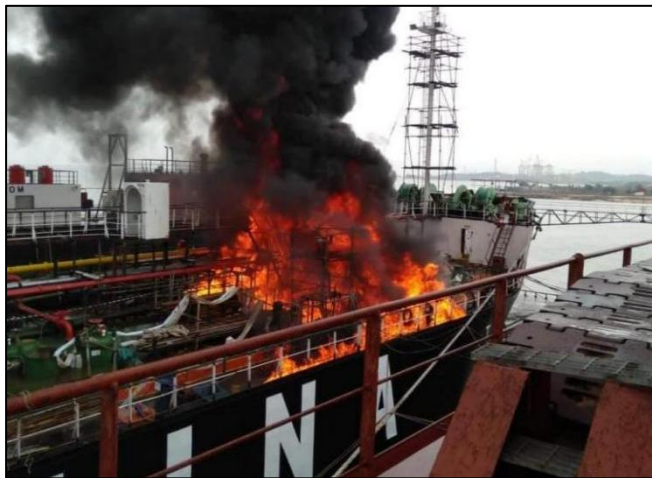
Gambar 4. Lokasi Kebakaran di Geladak Utama COT 1 (Sumber: Kabarmatam.com)

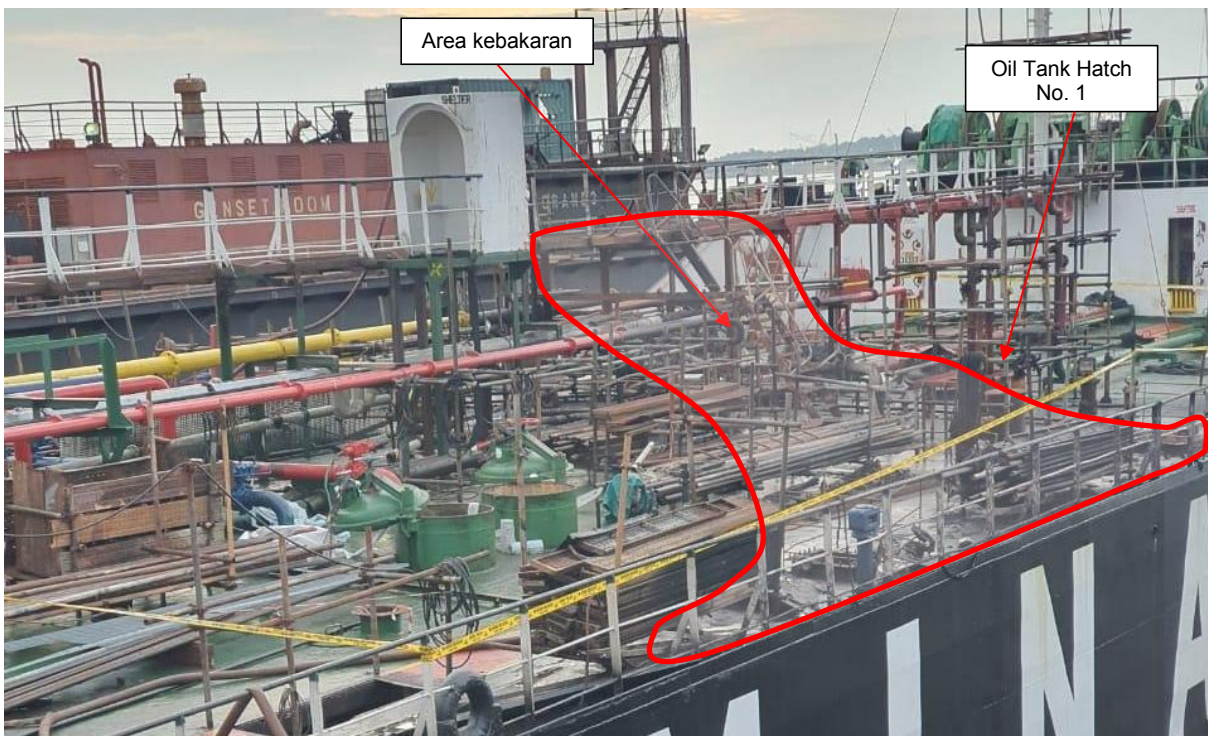
Kerusakan minor terhadap kapal akibat kebakaran terlihat di sekitar geladak utama di area COT 1 Tengah—Kanan.

Gambar 5. Area Geladak Sekitar COT 1 Yang Rusak Akibat Kebakaran Telah Diberi Garis Polisi

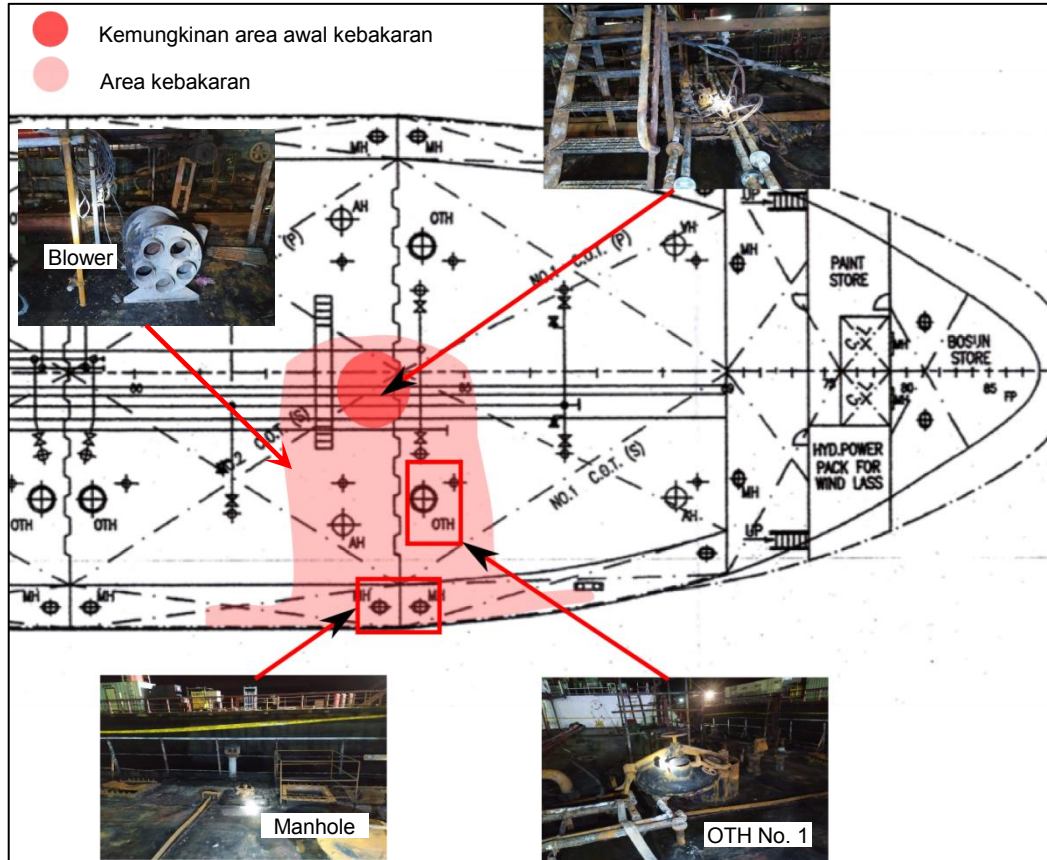
Gambar 6. Area yang terbakar

Tim Investigasi KNKT mendapatkan rekaman CCTV, rekaman video kebakaran, dan gambar lokasi kebakaran yang memperlihatkan kondisi saat kebakaran dan setelah kebakaran. Rekaman CCTV, rekaman video kebakaran, dan gambar yang diperoleh saat kebakaran memperlihatkan pusat kebakaran berada di geladak utama area tengah COT 1 (Gambar 2). Api membesar dalam waktu hitungan detik dan menjalar ke area kanan COT 1. Di area geladak utama kanan tersebut banyak terdapat peralatan, perlengkapan, dan material kerja.

Kabel-kabel listrik terlihat di area tersebut begitu pula *scaffolding* dan baja-baja material pekerjaan perbaikan *Ketaling*. Di area kebakaran juga terlihat pekerjaan penggantian pelat geladak dan pipa muatan. *Blower* dan plastik saluran udaranya (*poly LayFlat ducting*) untuk sirkulasi udara ruang kapal juga terlihat ada di area kebakaran.

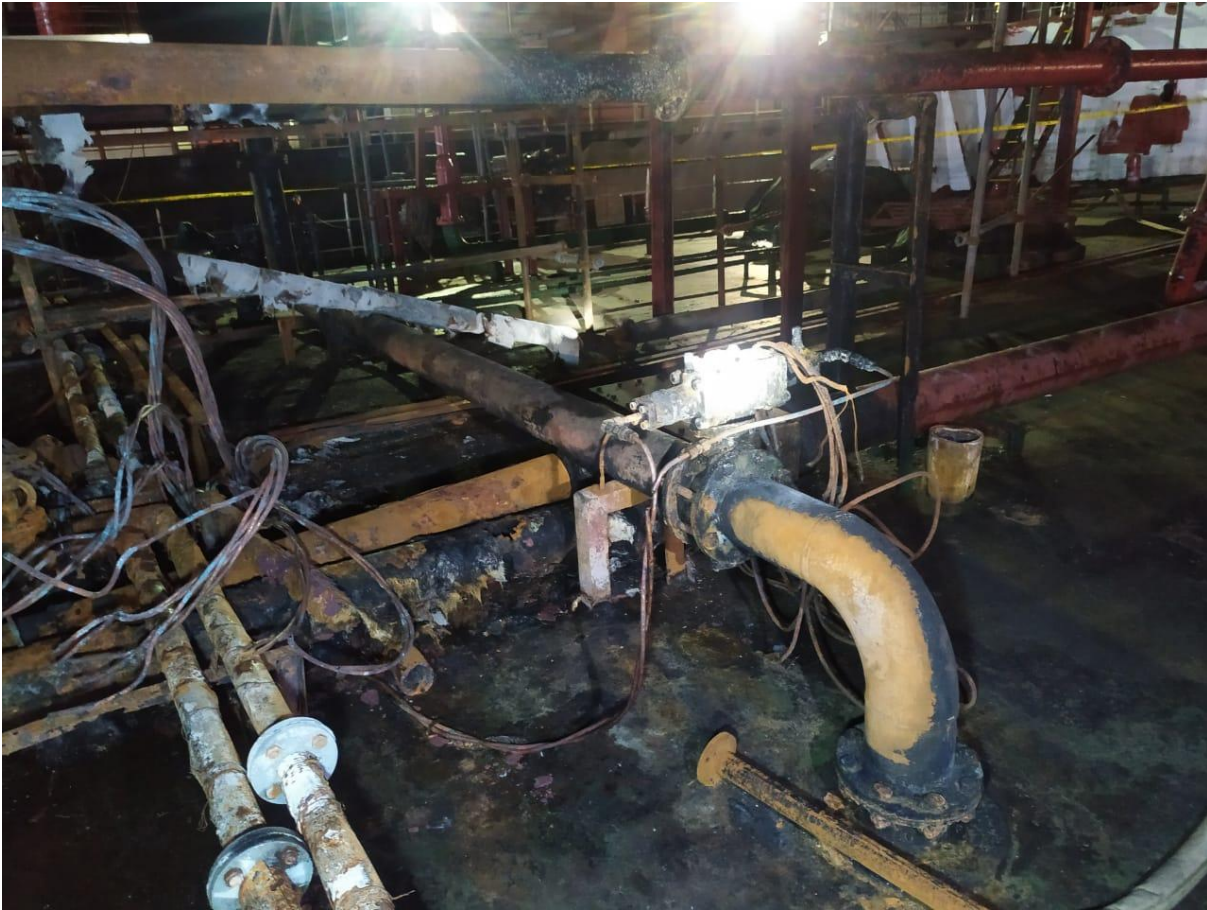
Gambar 7. Geladak Utama Area Tengah COT No. 1

Kemungkinan sumber bahan bakar pembentuk kebakaran yang pertama adalah bahan mudah terbakar yang terdapat di geladak utama area tengah COT No. 1. Sumber bahan bakar tersebut mungkin berasal dari cairan bahan mudah terbakar dari dalam pipa yang sedang dilakukan perbaikan maupun perlengkapan pekerjaan perbaikan di geladak utama. Foto-foto yang diperoleh KNKT menunjukkan terdapat pekerjaan perbaikan pipa di area awal kebakaran.

Kemungkinan material lain sebagai sumber bahan bakar kebakaran saat itu adalah plastik saluran udara *blower* (*poly LayFlat ducting*) dan kabel listrik. Plastik saluran udara *blower* dipakai untuk mensirkulasikan udara dari *blower* ke ruang-ruang di sekitar geladak utama, sedangkan kabel listrik merupakan kabel dari galangan untuk keperluan kerja di geladak utama.

Jika melihat perkembangan api kebakaran yang cepat membesar dalam hitungan detik, sumber bahan bakar yang menghasilkan api dengan cepat dan besar saat awal kejadian kemungkinan besar bukan dari plastik saluran udara *blower* maupun kabel listrik. Plastik saluran udara *blower* bisa terbakar dengan cepat akan tetapi tidak akan menghasilkan api yang besar. Sedangkan kabel listrik juga membutuhkan waktu lebih lama untuk terbakar dan mungkin juga tidak akan menghasilkan api yang besar.

Sementara itu, sumber panas pemantik kebakaran tersebut kemungkinan besar dapat berasal dari korsleting listrik karena kondisi gerimis saat kejadian ataupun panas yang dihasilkan dari aktivitas pekerjaan para pekerja di sekitar area awal kebakaran saat itu.

1. Memperbaiki SMK3 dan memastikan pengendalian lingkungan kerja termasuk identifikasi bahaya dan penilaian risiko dilakukan sebelum memulai suatu pekerjaan.
