FINAL
KNKT.22.05.03.03

Laporan Investigasi Kecelakaan Pelayaran

Tubrukan Antara *Gerbang Samudera 2*

dengan *Trisila Bhakti II*

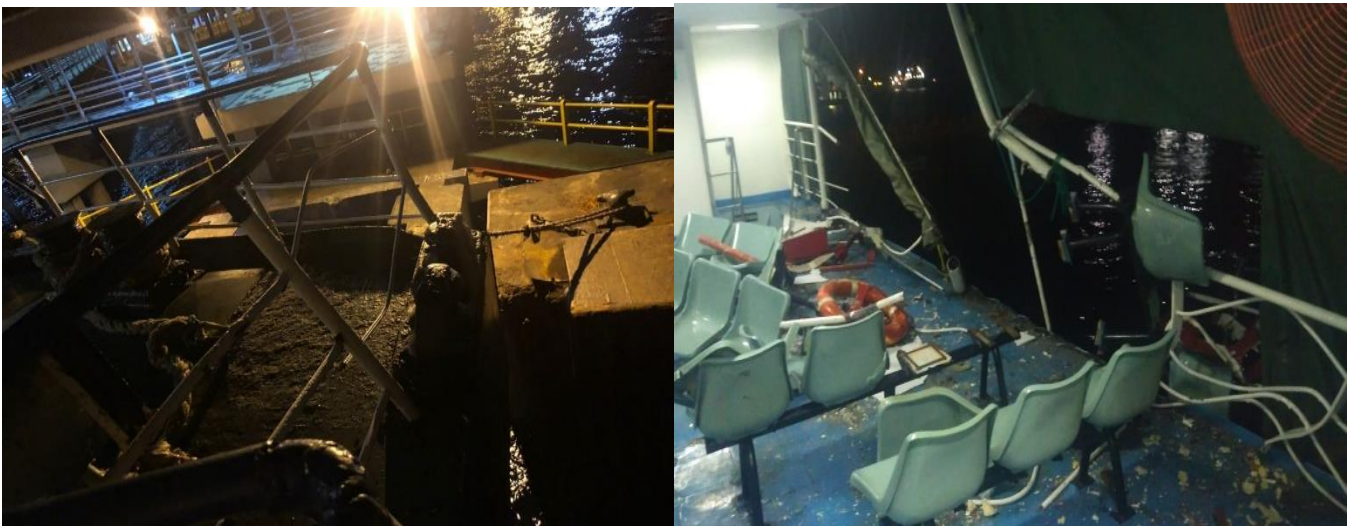
Pukul 18.07 WIB, karena jarak sudah terlalu dekat dan *GS 2* masih bergerak maju menyebabkan lambung kanan bagian tengah *TB II* kontak dengan haluan *GS 2* yang menyebabkan railing dan dinding cerobong *TB II* mengalami kerusakan.

Akibat tubrukan menyebabkan kerusakan pada kedua kapal. *GS 2* mengalami kerusakan *railing* dan *stopper hanger* pintu rampa pada haluan bagian kiri.

Sementara *TB II* mengalami beberapa kerusakan pada lambung kanan dek penumpang seperti *railing*, tiang penyangga ruang penumpang, pipa hidrant dan kotak hidrant, plat lambung cerobong kanan dan plafon ruang penumpang berlobang.

Gambar 0-1: Gerbang Samudera 2 mengalami kerusakan railing pada bagian haluan di dek forecastle (kiri), sementara Trisila Bhakti II mengalami kerusakan pada railing deck penumpang lambung kiri (kanan)

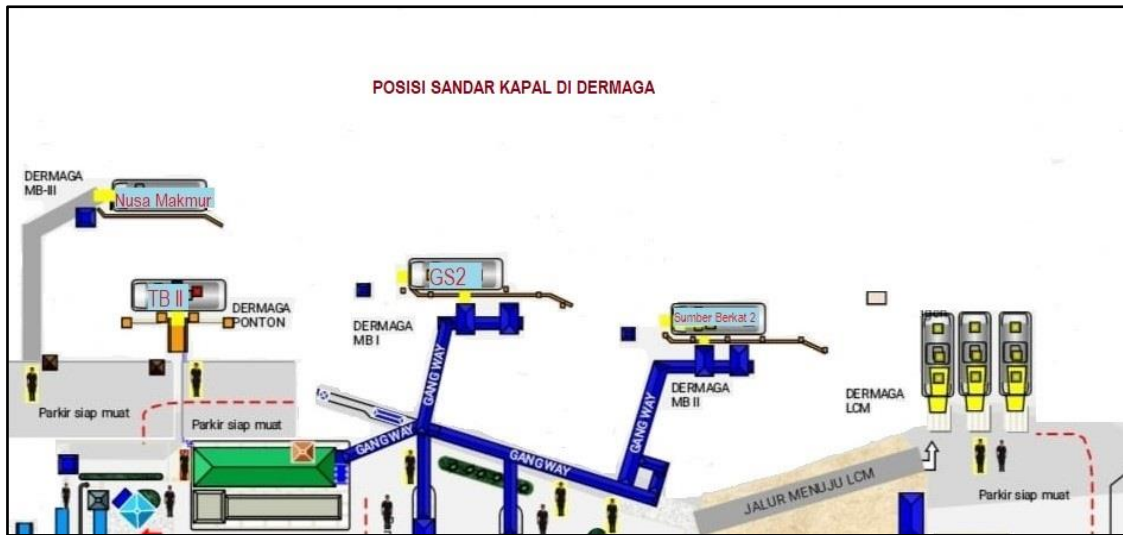
Gambar 0-3: Posisi kapal sandar di dermaga Pelabuhan penyeberangan Ketapang saat kejadian
