LAPORAN AKHIR

KNKT.22.09.08.03

Terbakarnya Ruang Penumpang

Sabuk Nusantara 91 (IMO 9848065)

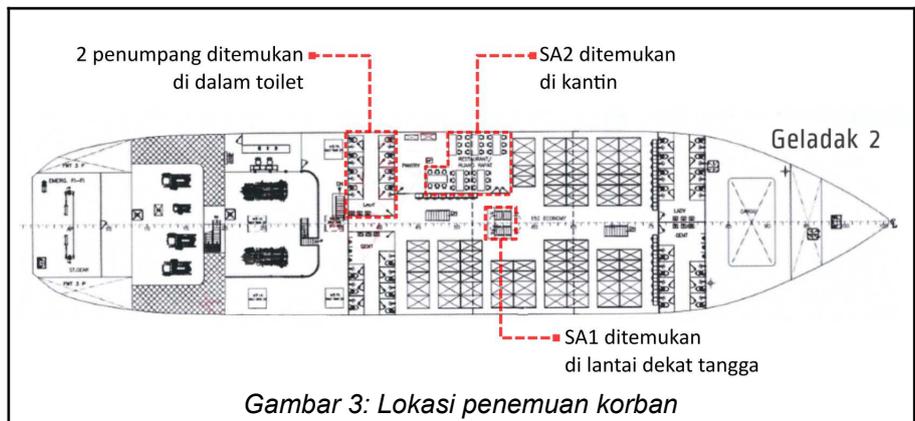
Gambar 3: Lokasi penemuan korban

Ketika asap di Geladak 2 mulai berkurang, awak kapal segera menyisir ruang penumpang Geladak 2 (lihat Gambar 3⁴). Korban pertama yang ditemukan adalah salah satu pegawai kantin (selanjutnya disebut *Shop Assistant 1/SA1*) di lantai dekat tangga Geladak 2. SA1 sempat melambatkan tangannya dengan lemah untuk memberitahukan posisinya dan meminta pertolongan. Awak Kapal segera mengevakuasi SA1 ke Geladak 3. Di Geladak 3, banyak sukarelawan dari pemerintah dan masyarakat setempat yang melanjutkan proses evakuasi SA1 untuk dibawa ke Puskesmas Masalembu. Kondisi asap di Geladak 3 pada waktu itu mulai menipis.

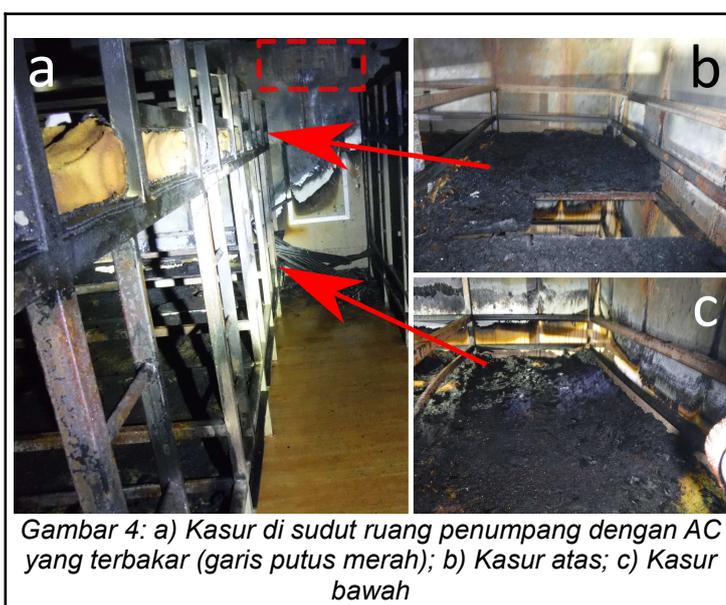
Gambar 4: a) Kasur di sudut ruang penumpang dengan AC yang terbakar (garis putus merah); b) Kasur atas; c) Kasur bawah

Hanya ruang penumpang Geladak 1 Tengah yang mengalami kerusakan akibat api dan permukaan dinding dilapisi jelaga hitam (lihat Gambar 4). Kasur, lampu, pendingin ruangan yang berada di sekitar sudut kanan depan ruang penumpang Geladak 1 Tengah mengalami kerusakan. Namun demikian, geladak lain yang berada di atas dan sebelah Geladak 1 Tengah tidak mengalami kerusakan.

Dari bentuk pola kebakaran yang tergambar di dinding sekitar sudut ruang penumpang Geladak 1 Tengah, *V-shape* pola kebakaran menunjukkan bahwa ujung *V-shape* berada di sebelah kasur bawah di sudut ruangan. Hal ini juga dikuatkan dengan kondisi kasur ujung (atas dan bawah) yang mengalami kerusakan paling parah dibandingkan kasur lainnya. Diduga, api berasal dari sumber panas yang ada di atas kasur bawah karena kondisi kasur bawah lebih parah dibandingkan kasur atas dan kasur atas mengalami bolong akibat pembakaran (lihat Gambar 4).

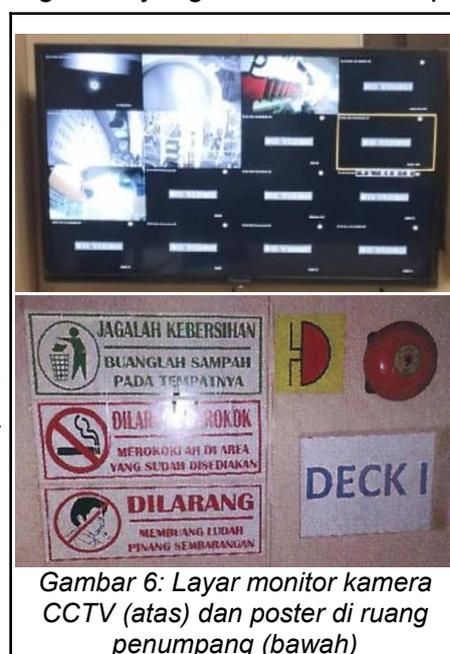
Pengawasan keadaan darurat dilakukan melalui beberapa cara. Cara pertama melalui kamera pengawas (CCTV). Dari pengamatan di atas kapal, terlihat bahwa *decoder* CCTV⁷ hanya terhubung dengan enam unit kamera pengawas sebagaimana tampak pada foto di bawah (lihat Gambar 6). *Decoder* CCTV tidak memiliki tempat penyimpanan (*storage device*) untuk merekam gambar dari setiap kamera CCTV. Dari keenam kamera pengawas tersebut, tidak ada satu pun kamera yang mengarah ke ruang penumpang.

Gambar 6: Layar monitor kamera CCTV (atas) dan poster di ruang penumpang (bawah)

Cara ketiga adalah dengan penempelan poster berisi pesan dan peringatan di dinding ruang penumpang. Misalnya poster larangan merokok, larangan membuang sampah sembarangan, dan larangan meludah (lihat Gambar 6).

Pada saat yang sama, pengawasan nonfisik dengan kamera pengawas tidak dapat dilakukan karena tidak adanya kamera di dalam ruang penumpang. Kombinasi kedua kondisi tersebut menyebabkan api baru diketahui ketika alarm kebakaran sudah aktif. Pada saat itu, kemungkinan besar asap sudah terlanjur membesar dan api sudah menjalar beberapa kasur lainnya.

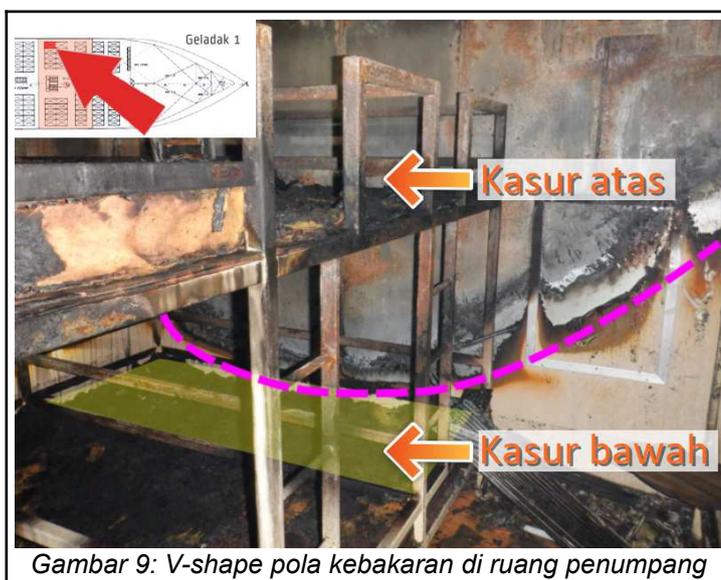
Gambar 9: V-shape pola kebakaran di ruang penumpang

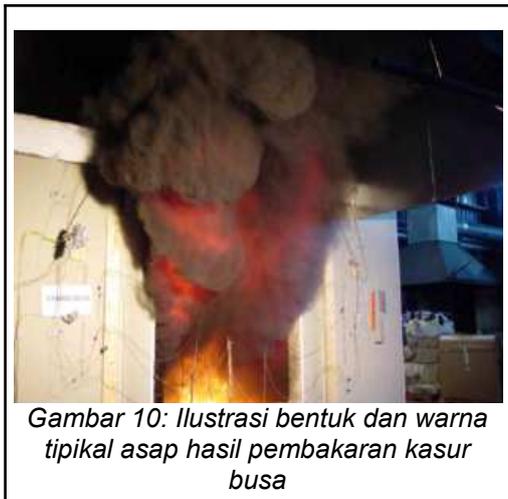
Studi tersebut juga mengungkapkan bahwa proses pembakaran kasur busa cenderung singkat dengan puncak panas yang dilepaskan hanya berkisar 3—10 menit setelah titik bakar tercapai dan setelah itu akan padam dengan sendirinya ketika busa sudah sepenuhnya terbakar. Hal ini yang diduga kuat mengakibatkan penumpang dan pegawai kantin tidak dapat keluar kapal dari Geladak 2 ketika sudah terkurung asap tebal.

Gambar 10: Ilustrasi bentuk dan warna tipikal asap hasil pembakaran kasur busa

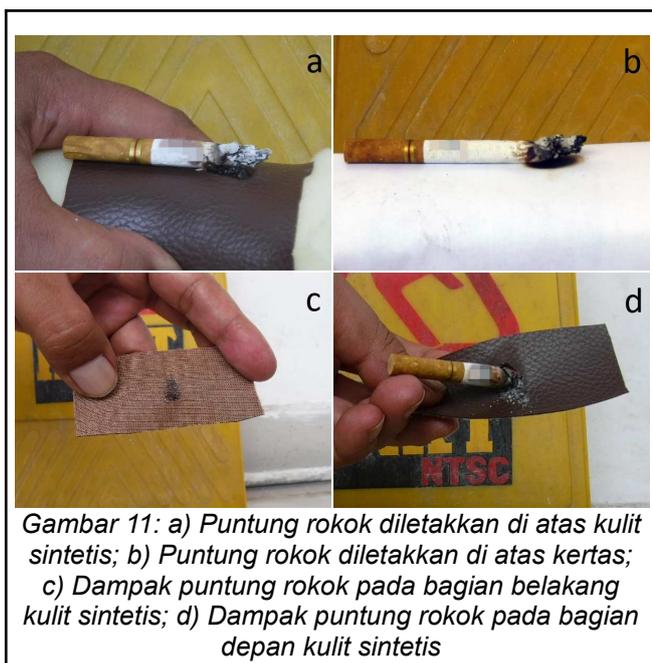
Adapun kulit sintetis dilakukan pengujian mandiri karena densitas material tidak memungkinkan pengujian dengan metode 16CFR di suatu laboratorium¹¹. Hasil pengujian mandiri oleh tim investigasi menunjukkan bahwa kulit sintetis ini sulit terbakar oleh bara rokok. Kulit sintetis hanya akan menghitam jika bara rokok masih menyala merah dengan temperatur antara 200—250°C. Sekalipun kulit sintetis menghitam, kulit tidak bolong akibat terbakar. Penghitaman oleh bara rokok lebih terjadi jika sudut kontak antara puntung rokok dan kulit mendekati tegak lurus. Jika bara rokok hanya diletakkan sebagaimana biasanya puntung tergeletak di lantai, puntung sulit untuk dapat menghitamkan kulit sintetis.

Rokok akan sulit membuat bara merah dalam waktu lama, sekalipun sudah dihisap dengan hisapan yang kuat. Hasil pengujian mandiri, bara rokok hanya bertahan selama beberapa detik saja, lalu bara akan tertutup oleh abu.

Pengujian mandiri juga melakukan uji terhadap kertas dan tisu jika diasumsikan ada benda seperti itu di atas kulit sintetis. Namun demikian, material tersebut juga sulit terbakar. Tisu memang paling mudah terbakar oleh bara rokok, tetapi jalaran yang terjadi bukanlah jenis api terbuka. Penjalaran juga hanya berlangsung beberapa detik hingga akhirnya terhenti sendiri. Berdasarkan keterangan dari AB3 dan AB4, pada waktu kejadian tidak ada benda lain di atas kasur. Dengan demikian, hipotesis bahwa kulit sarung kasur terbakar langsung oleh puntung sulit untuk diterima.

Gambar 11: a) Puntung rokok diletakkan di atas kulit sintetis; b) Puntung rokok diletakkan di atas kertas; c) Dampak puntung rokok pada bagian belakang kulit sintetis; d) Dampak puntung rokok pada bagian depan kulit sintetis
