**KNKT.07.12.34.04**

**KOMITE  
NASIONAL  
KESELAMATAN  
TRANSPORTASI**

**Laporan Kecelakaan Pesawat Udara**

**PT. Sinar Mas Super Air  
Fletcher FU24-950 ; PK-PNB  
Perkebunan Cendrawasih Estate  
Desa Lereh, Sentani - Papua  
11 Desember 2007**

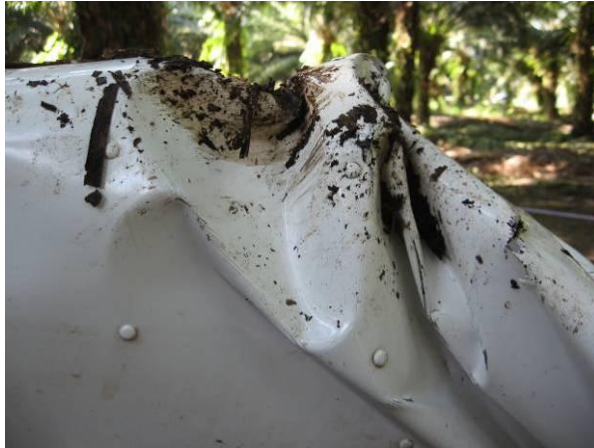
- Outer wing patah
- Flap rusak, dent dan patah
- Inner fuel tank lepas, dent
- Outer fuel tank lepas, dent
- Central wing twist, skin sobek terbuka
- Main spar patah

**Gambar 3** Leading edge sayap kiri menabrak pohon

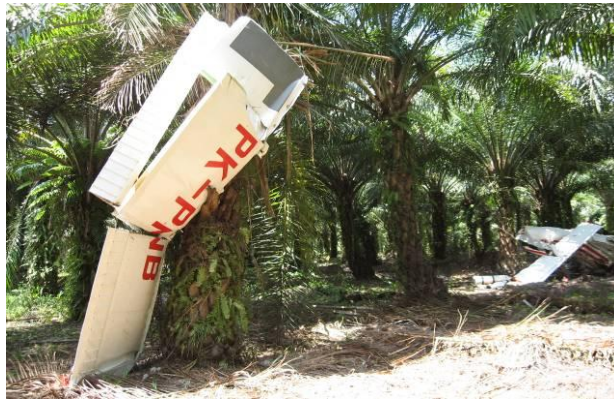
- Inner tank lepas dan dent
- Joint fitting central wing dan outer wing patah.
- Outer wing rusak
- Wing tip hancur

**Gambar 4** Sayap sebelah kanan terlepas dari fuselage

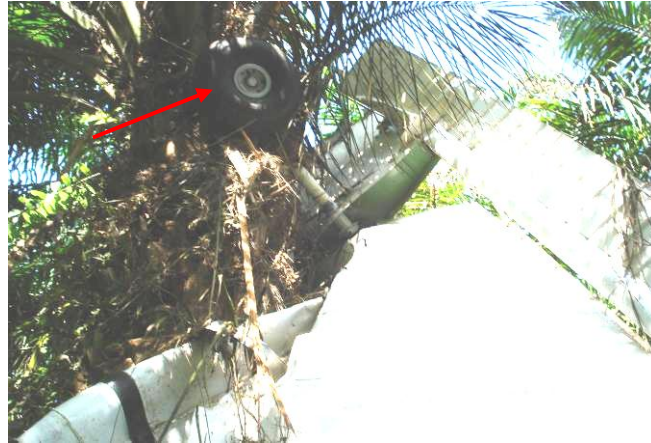
- Landing gear kiri dan kanan sock patah
- Nose gear patah dan terlipat kedalam

**Gambar 5** Right landing gear tersangkut di pohon

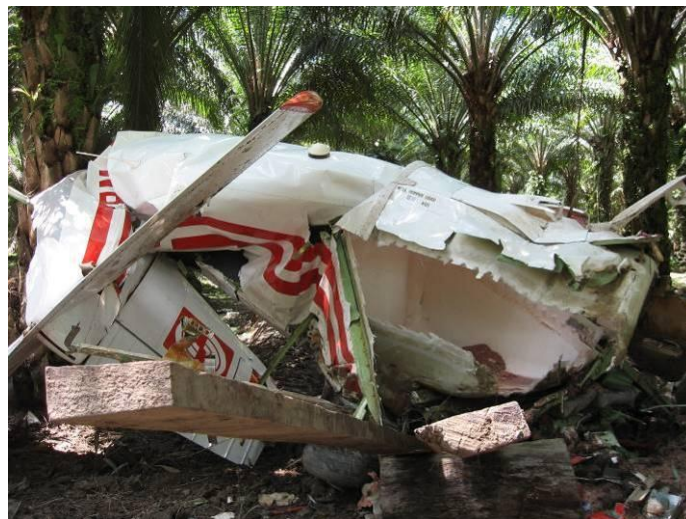
- Fuselage bagian belakang bengkok terlipat
- Fuselage depan bengkok
- Hopper pecah
- Cargo door terlepas

**Gambar 6** Fuselage rusak parah

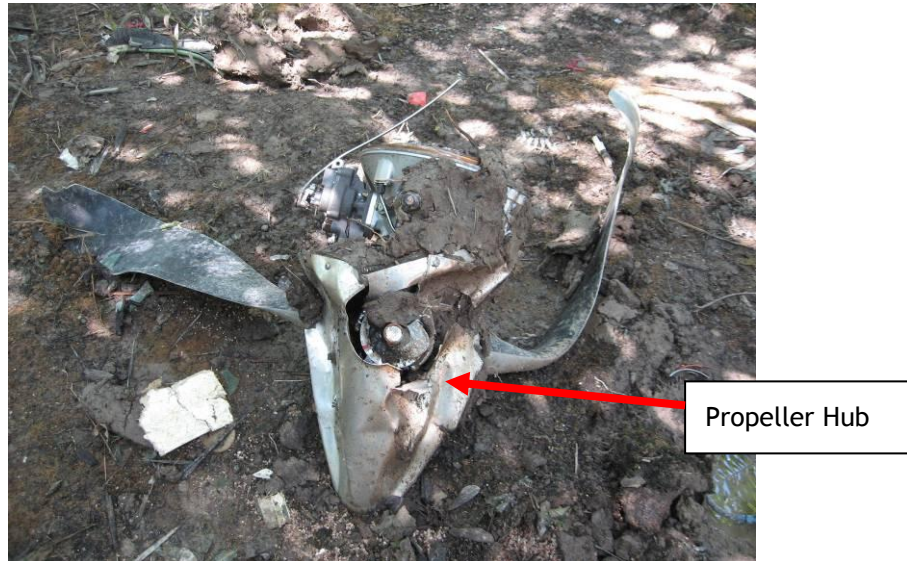
- Dua blades bending dan twisting dan menempel di hub propeller assy, spinner dan governor propeller
- Satu blade patah terlepas dan terlempar sejauh 45 meter dari propeller assy

**Gambar 7 Bilah Propeller yang bengkok berlawanan arah putaran, menunjukkan bahwa saat impact mesin dalam kondisi high power**

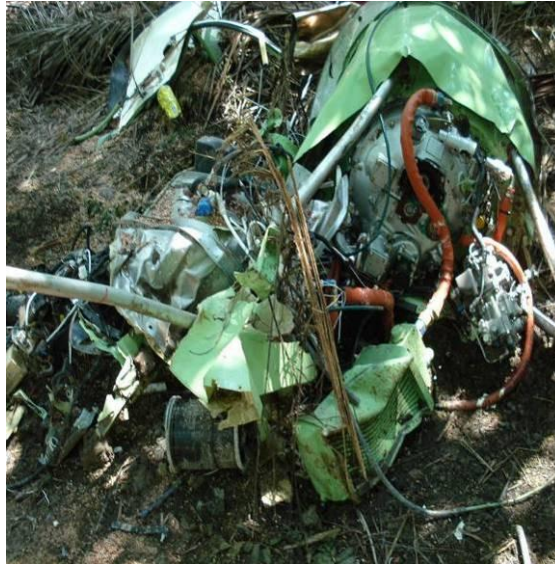
- Engine mount kanan bagian atas patah.
- Engine mount atas lepas
- Engine mount kiri rusak
- Stater Generator mounting patah
- Exhaust duct kiri dent
- Exhaust duct kanan dent dan patah
- Planet gear casing, dent
- Oil Cooler rusak dan dent
- Ignition Exciter dent
- FCU shaft patah
- Upper Engine cowling rusak
- Lower engine cowling rusak

**Gambar 8 Kondisi engine pesawat di lokasi kecelakaan**

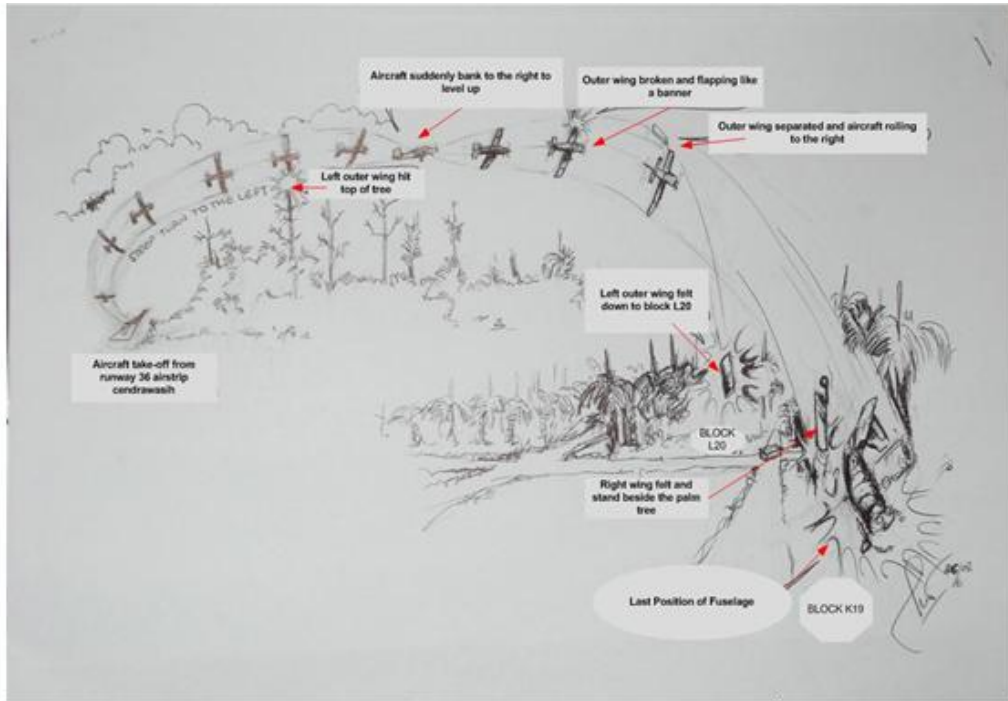
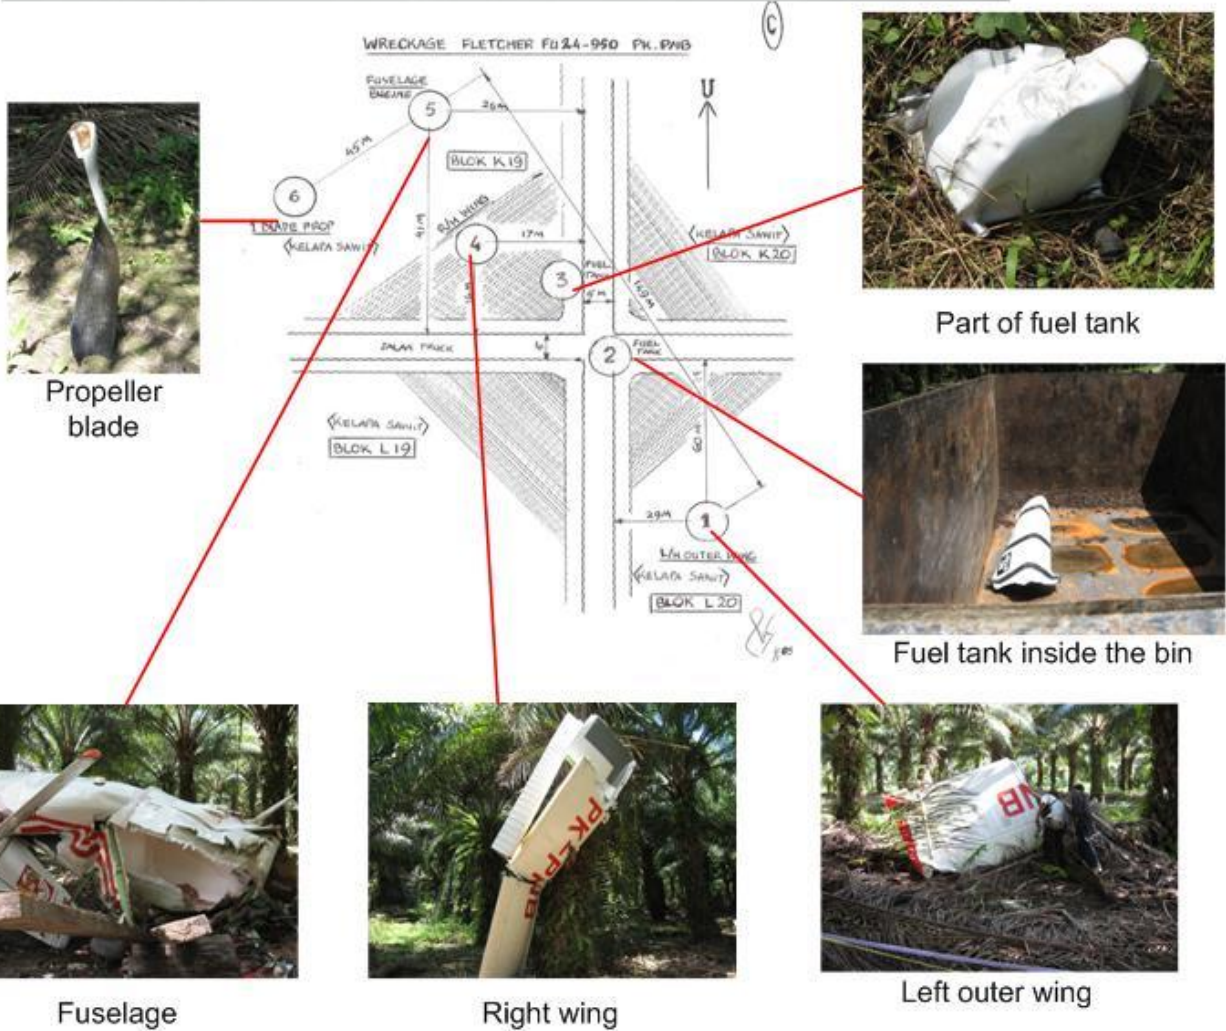
Gambar 9 Urutan serpihan pesawat di lokasi kecelakaan

- Inner wing spar sepanjang 20 cm masih terpasang pada outer wing kiri yang patah di udara, dan ditemukan 149 meter dari fuselage (K19).
- Fuel tank kiri ditemukan 30 meter dari outer wing kiri, antara K20 dan L20.
- Wing kanan tersangkut di pohon kelapa sawit sejauh 22 meter dari fuselage.
- Engine berada 2 meter dari fuselage dan propeller berada 3.4 meter dari engine sedangkan Propeller blade berada 45 meter sebelah kiri fuselage menancap di tanah.

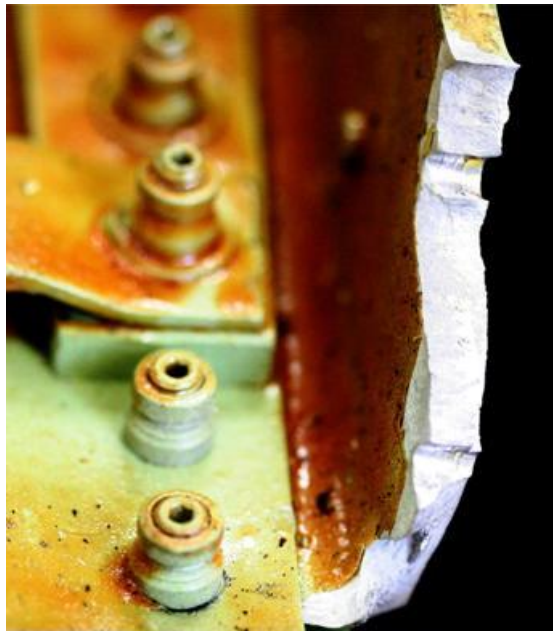
Pemeriksaan patahan bagian spar tersebut di laboratorium ITB Bandung, menunjukkan bahwa patahan yang terjadi patahan seketika atau bukan patah lelah. Disini dapat dikatakan bahwa spar tersebut patah akibat adanya benturan dengan pepohonan.

**Gambar 10 Patahan pada spar/web sayap kiri pesawat**

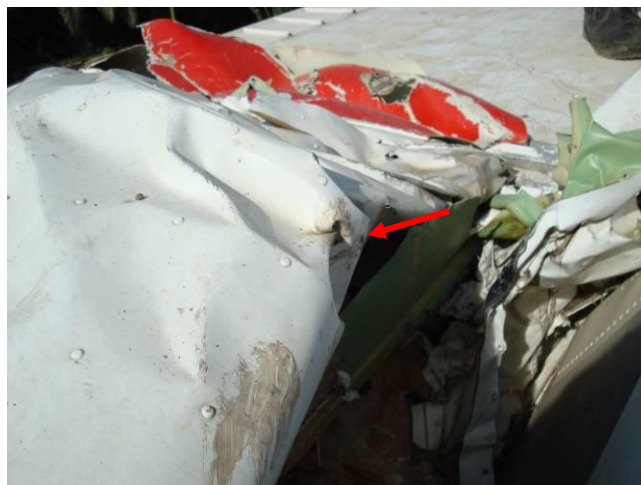
Dari temuan bagian outer wing di lokasi kecelakaan, terlihat adanya lekukan (dent) dan kulit pesawat telipat (wrinkle), tanda ini dengan jelas dapat dikatakan bahwa pesawat telah mengalami benturan sebelum jatuh. Sesaat setelah sayap kiri bagian luar tersebut terbentur pohon, bagian sayap tersebut patah dan jatuh kurang lebih 140 m sebelum reruntuhan sisa lainnya.

**Gambar 16 Lokasi benturan antara sayap sebelah kiri dengan pohon**

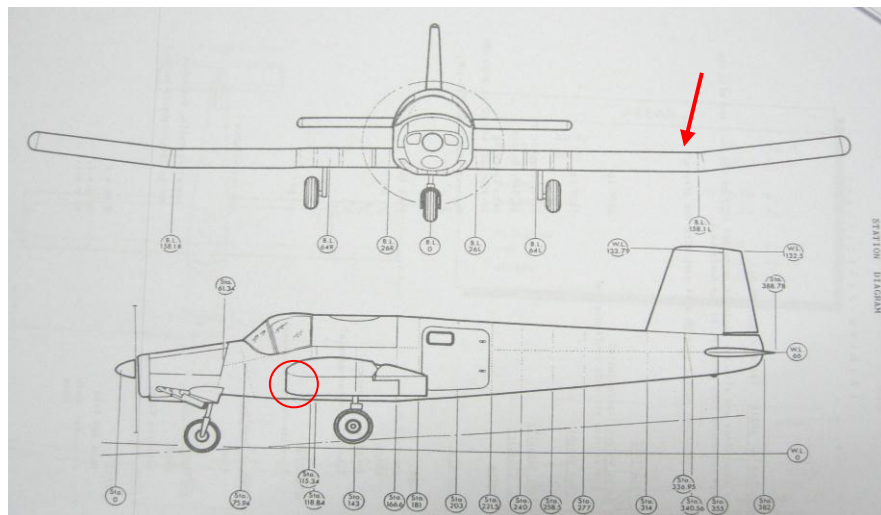
Spar sayap sebelah kiri yang patah pada sayap bagian dalam (inner wing) berada pada jarak 20 cm dari titik sambungan.

**Gambar 17 Letak patahan diantara inner dan outer wing**

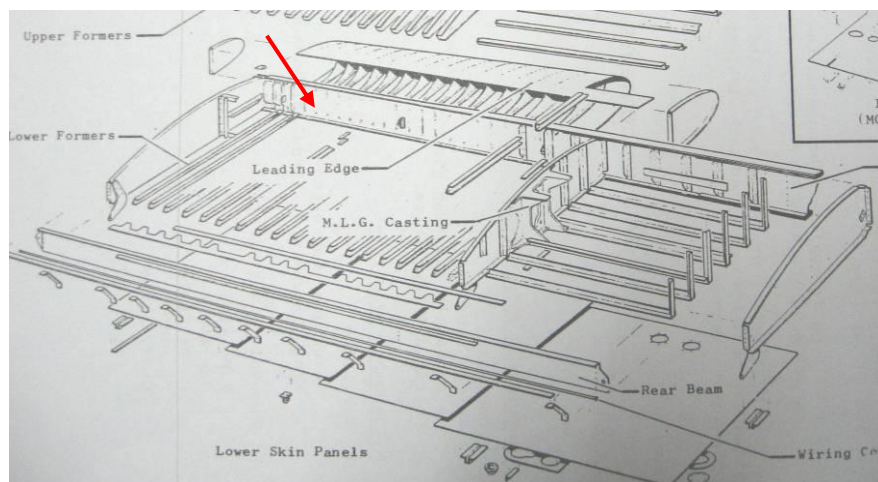
**Gambar 18 Letak patahan dilihat dari inner wing**

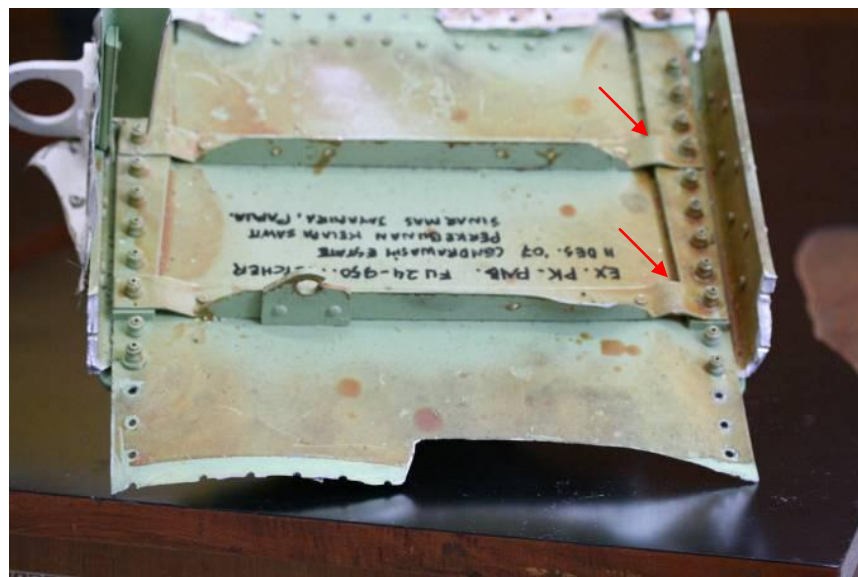
Hasil pemeriksaan sayap juga mendapatkan bahwa adanya kelainan berupa bengkok pada dua stiffener pada posisi atas sebagai akibat dari kejadian sebelumnya, dimana pesawat tertimpa tiang hangar saat badai. Kerusakan ini tidak ditemukan pada saat perbaikan.

Berdasarkan detail inspeksi pada saya kiri, ditemukan juga kerusakan pada dua stiffener dari sayap sebagai akibat kejatuhan tiang hangar saat terjadi hujan badai. Pemeriksaan secara detail dengan visual pada area ini, dapat disimpulkan bahwa kerusakan ini tidak menyebabkan patahnya sayap tersebut.

Dari patahan syap terebut juga ditemukan adanya kelainan pada dua stiffner yang mengalami bending atau tertekuk, dimana melihat arah bending dan lokasinya, hal ini dapat disimpulkan bahwa hal tersebut disebabkan benturan oleh tiang pada saat terjadi badai di hanggar. Gambar 19 menunjukkan stiffener mengalami bending akiabt kejatuhan tiang hanggar. Kerusakan pada dua stiffener tidak terlihat saat perbaikan karena tertutup oleh kulit sayap dan spar.

Gambar 19 Dua stiffener yang ditemukan bengkok
