DEPARTEMEN PERHUBUNGAN
Komite Nasional Keselamatan Transportasi

Nomor : KNKT/046/II/REK/08 Jakarta, 14 Februari 2008
Klasifikasi : -
Lampiran : - **KEPADA**
Perihal : Laporan Kecelakaan KA 156 YTH **MENTERI PERHUBUNGAN**
Bengawan di-
J A K A R T A

Dengan telah selesainya investigasi kecelakaan Anjlok KA 156 Bengawan pada tanggal 29 Januari 2007 jam 22.58 dengan data awal sebagai berikut:

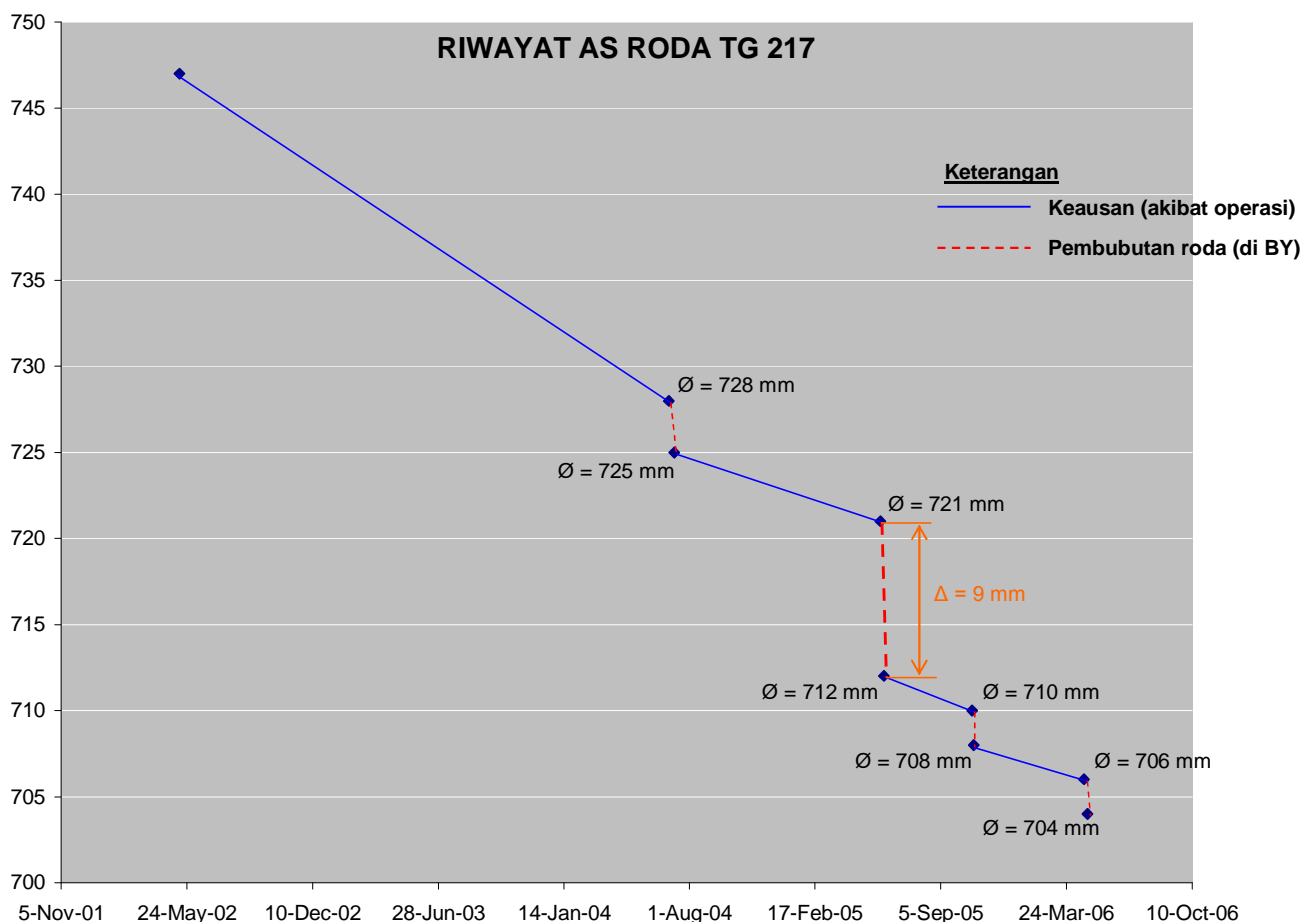
10. Pada kereta K3 66549, roda depan bogie depan sisi sebelah kiri arah perjalanan KA, ditemukan as roda patah diantara axle box bearing dan keping roda.

Pada patahan roda tersebut terlihat sebelum patah kemungkinan telah terjadi retakan (crack) yang lama.

11. Bearing pada as yang patah ditemukan jatuh setelah pintu perlintasan diantara spoor 1 dan 2, masih berfungsi baik.
Pada patahan as tidak terlihat bekas panas bagian dalam dari bearing (inner bearing) masih melekat di patahan as dengan baik.
12. Kilometer tempuh roda kereta K3 66549 adalah 243.800 km masih dibawah batasan 250.000 km.
13. Sertifikat kelaikan sarana KA 156 belum didapatkan.
