KNKT – 07 – 07 – 07 – 02 – A

**LAPORAN HASIL INVESTIGASI
KECELAKAAN KERETA API**

**TUMBURAN LOKOMOTIF CC20101/R
DENGAN KA 423 KRL**

**KM 10 + 630 PERHENTIAN PONDOKJATI
PETAK JALAN ANTARA ST. JATINEGARA – ST. PASARSENEN,
DKI JAKARTA**

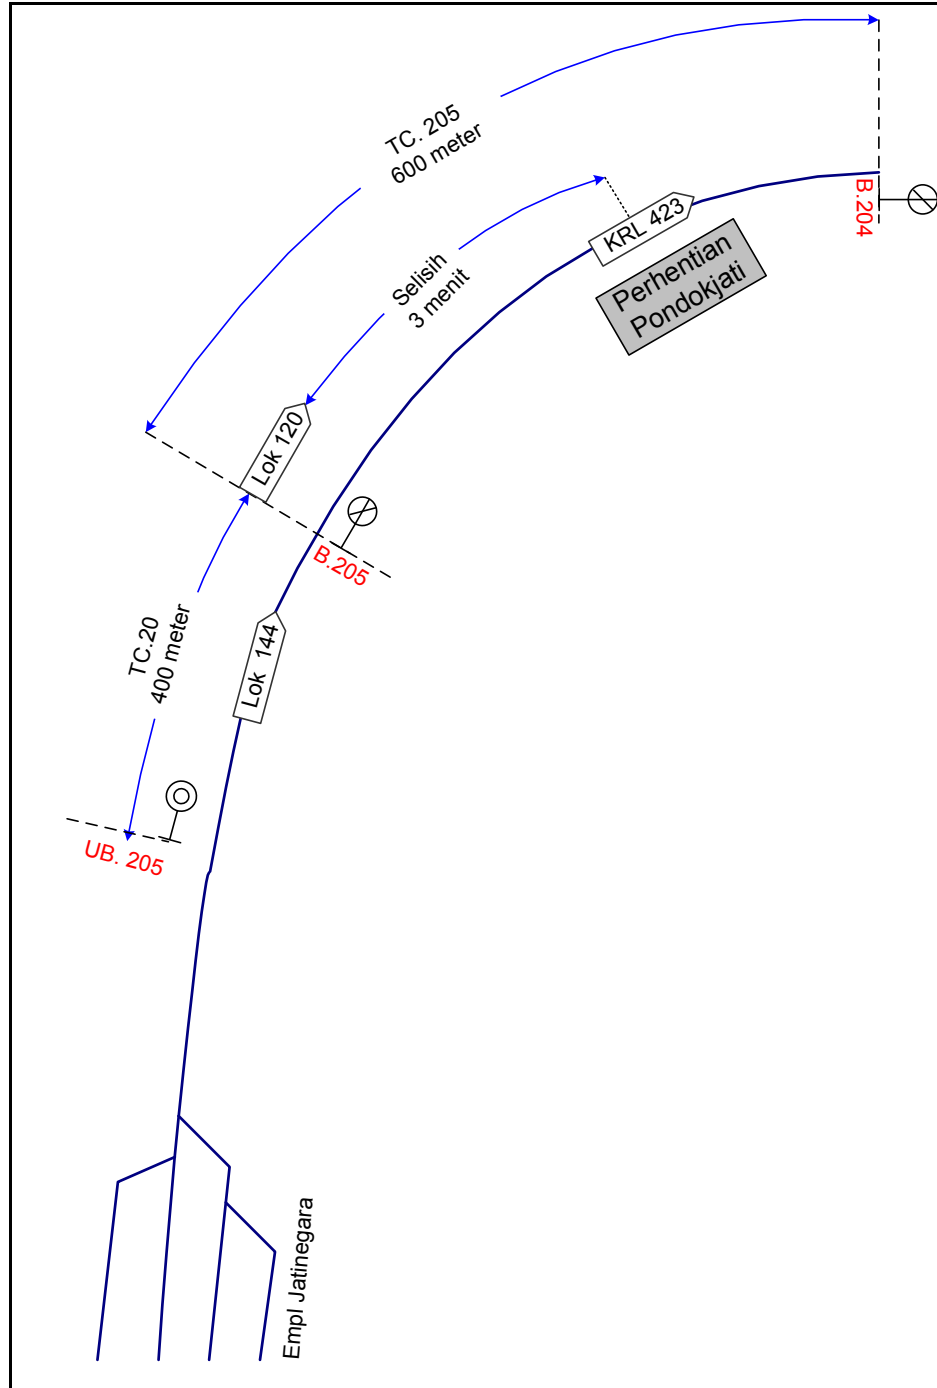
Gambar 2. Kondisi Persinyalan Perhentian Pondokjati

- 3) Pada saat kejadian, sistem persinyalan dan telekomunikasi serta listrik di lokasi PLH dilaporkan dalam kondisi baik dan berfungsi dengan baik dengan kedudukan sinyal:

- Sinyal keluar JL12A menunjukkan aspek kuning (hati-hati).
 - Sinyal B.205 menunjukkan aspek merah (tidak aman).
 - Sinyal B.204 menunjukkan aspek Hijau (aman).

Asisten Masinis Lokomotif CC20101/R menjelaskan bahwa tidak dapat melihat aspek sinyal B.205 karena berada di sebelah kiri kabin yang berujung panjang. Sedangkan posisi sinyal berada di sebelah kanan jalur KA pada lengkung yang berbelok ke kanan.

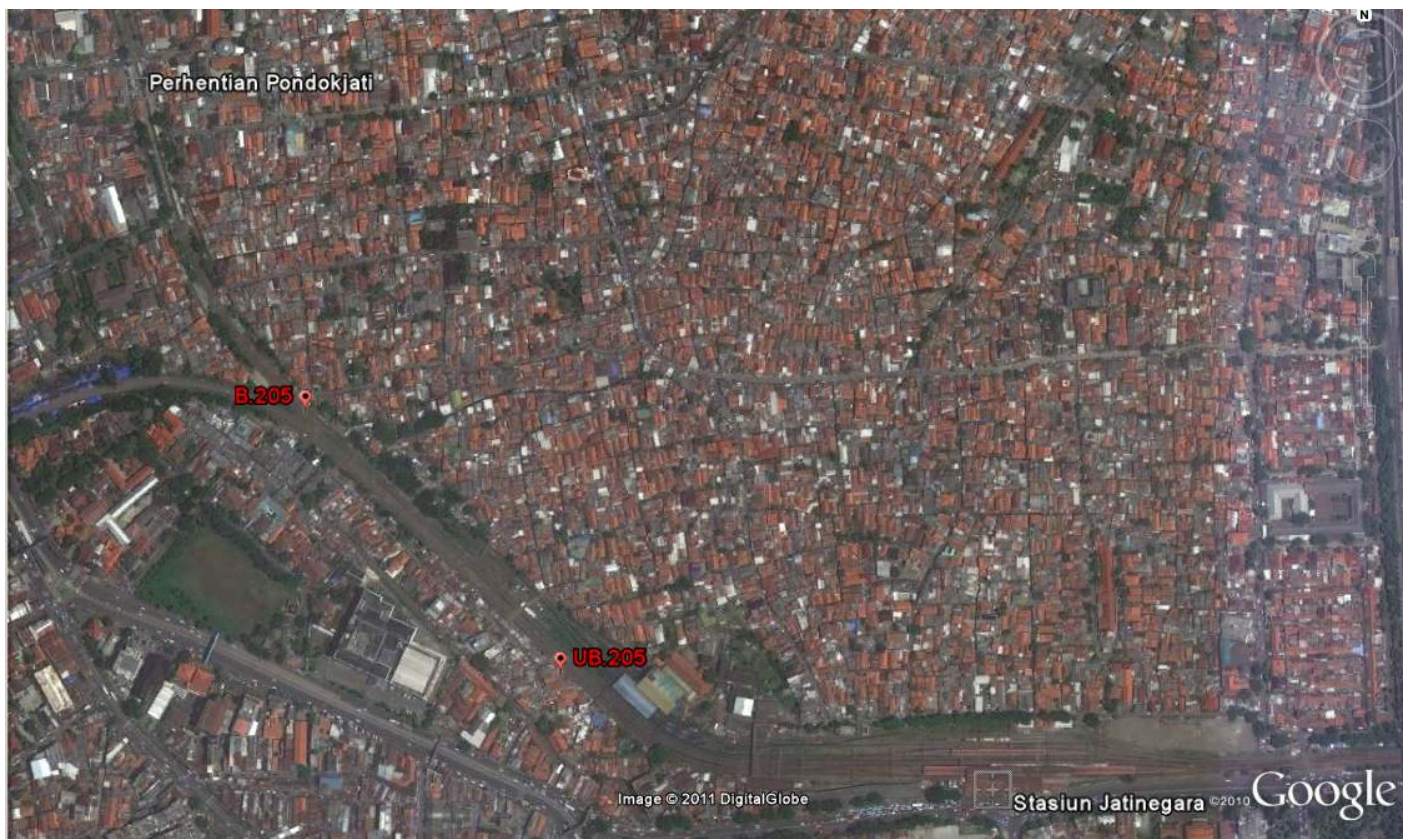
Gambar 3. Lokasi PLH di Perhentian Pondokjati

Berdasarkan rekaman speedometer di lokomotif CC20101/R, tercatat bahwa kecepatan lokomotif saat melalui sinyal B.205 yang beraspek merah adalah 31 Km/jam.

Masinis lokomotif CC20101/R menyatakan melihat sinyal B.205 beraspek merah dan juga sinyal B.204 yang beraspek hijau. Sinyal blok B.204 menunjukkan aspek hijau karena KA 423 belum melewati sinyal B.204 untuk menuju St. Pasarsenen.

Dengan melihat sinyal B.204 yang beraspek aman tersebut, Masinis lokomotif CC20101/R beranggapan bahwa kondisi petak blok adalah aman untuk lokomotif CC20101/R. Pada kenyataannya, aspek aman pada sinyal blok B.204 adalah dimaksudkan untuk KA 423.
